# ARBORISTAS RENATAS

## MEDŽIŲ INVENTORIZAVIMAS IR ARBORISTINIS ĮVERTINIMAS

Tyzenhauzų g., Vilnius

2025 metai

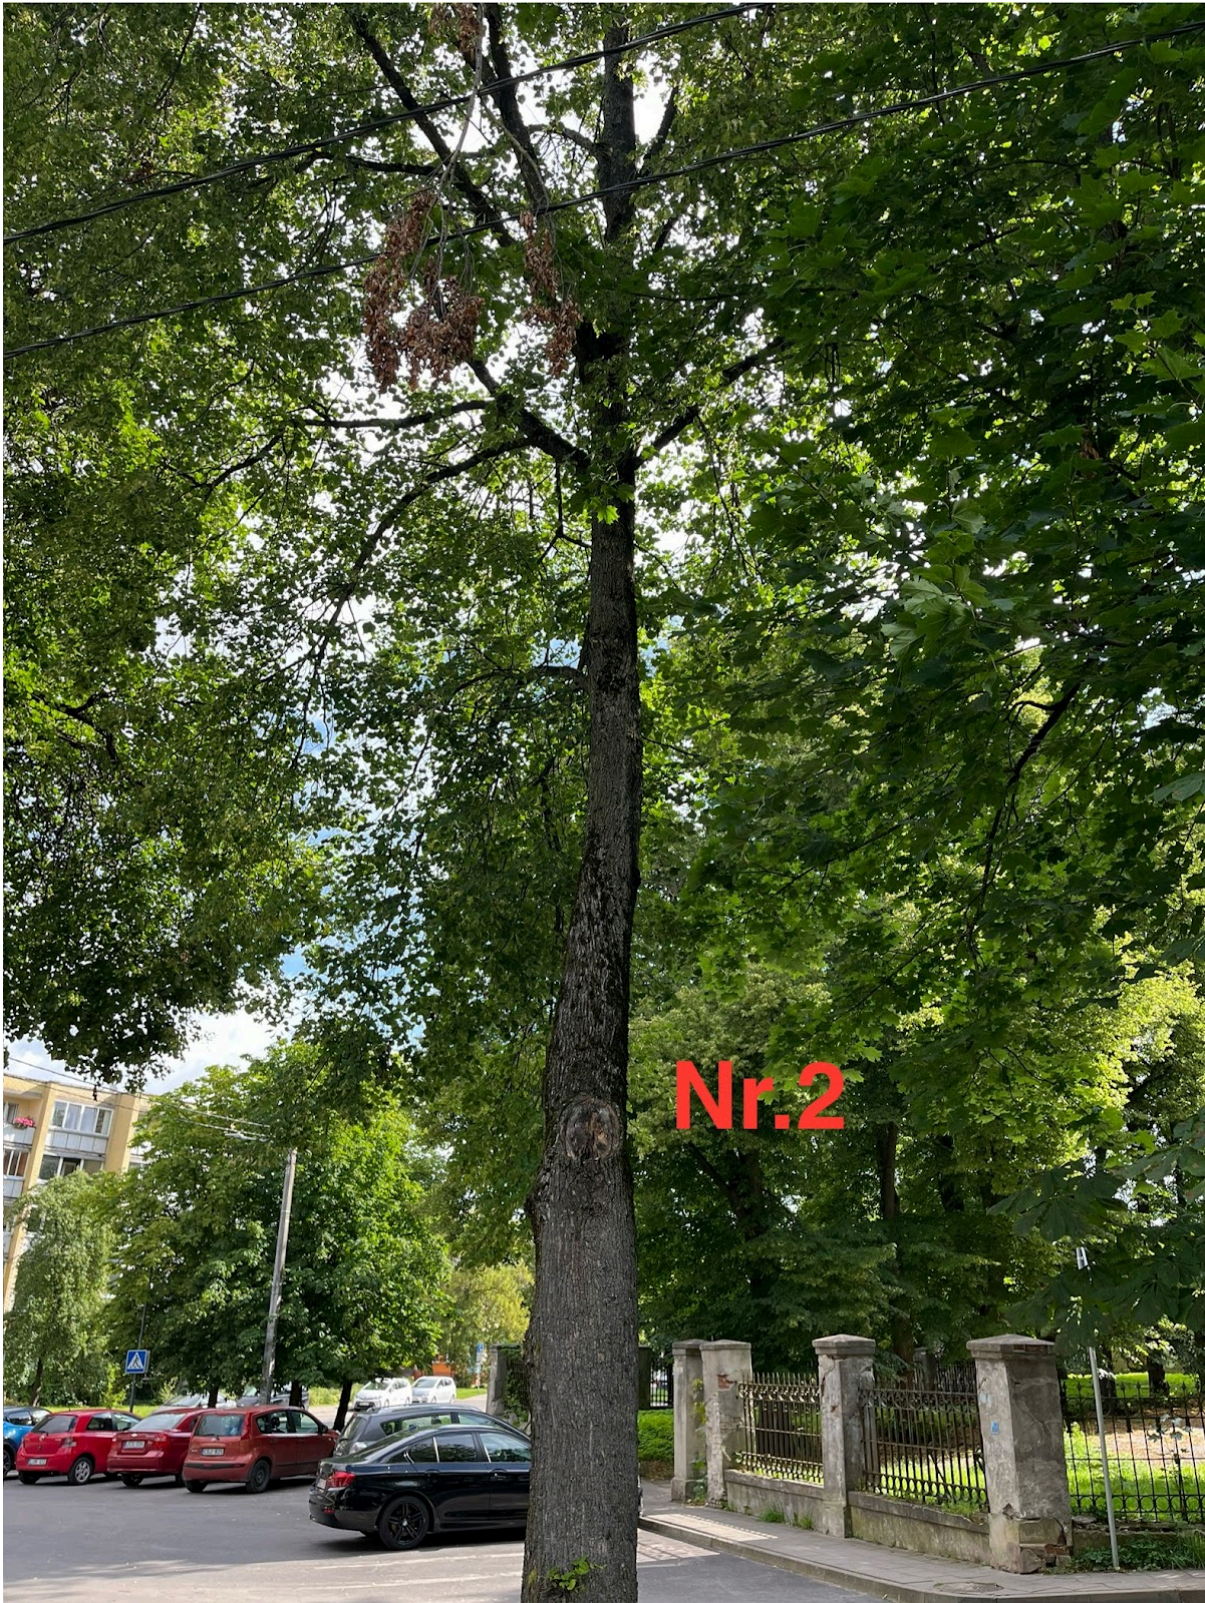
| Medžio Nr. plane | Inventorizacijos data | Medžio rūšis lietuviškai | Medžio rūšis lotyniškai | Kamieno diametras 1.3m aukštyje (cm) | Medžio aukštis (m) | Medžio būklės indeksas 1, 2, 3, 4, 5 | Abiotiniai/ biotiniai veiksniai | Pastabos | Siūlomos/būtinosios arboristinės/tvarkymo priemonės | Saugotinas (S)/ Nesaugotinas (N)* |
|---|---|---|---|---|---|---|---|---|---|---|
| 2 | 2025-08-14 | Mažalapė liepa | <i>Tilia cordata</i> | 46 | 18 | 2 | Pašalintos kodominantinės viršūnės žaizdos vietoje formuojasi puvinys. | Pro lają iš rytų pusės driekiasi elektros oro kabelis. | Būklės monitoringas. | S |

**Mažalapė liepa (Nr. 2 plane)** - pašalintos kodominantinės viršūnės žaizdos vietoje formuojasi puvinsys. Pro lają iš rytų pusės driekiasi elektros oro kabelis. Rekomenduojamas kasmetinis būklės monitoringas dėl galimų pakitimų ateityje.

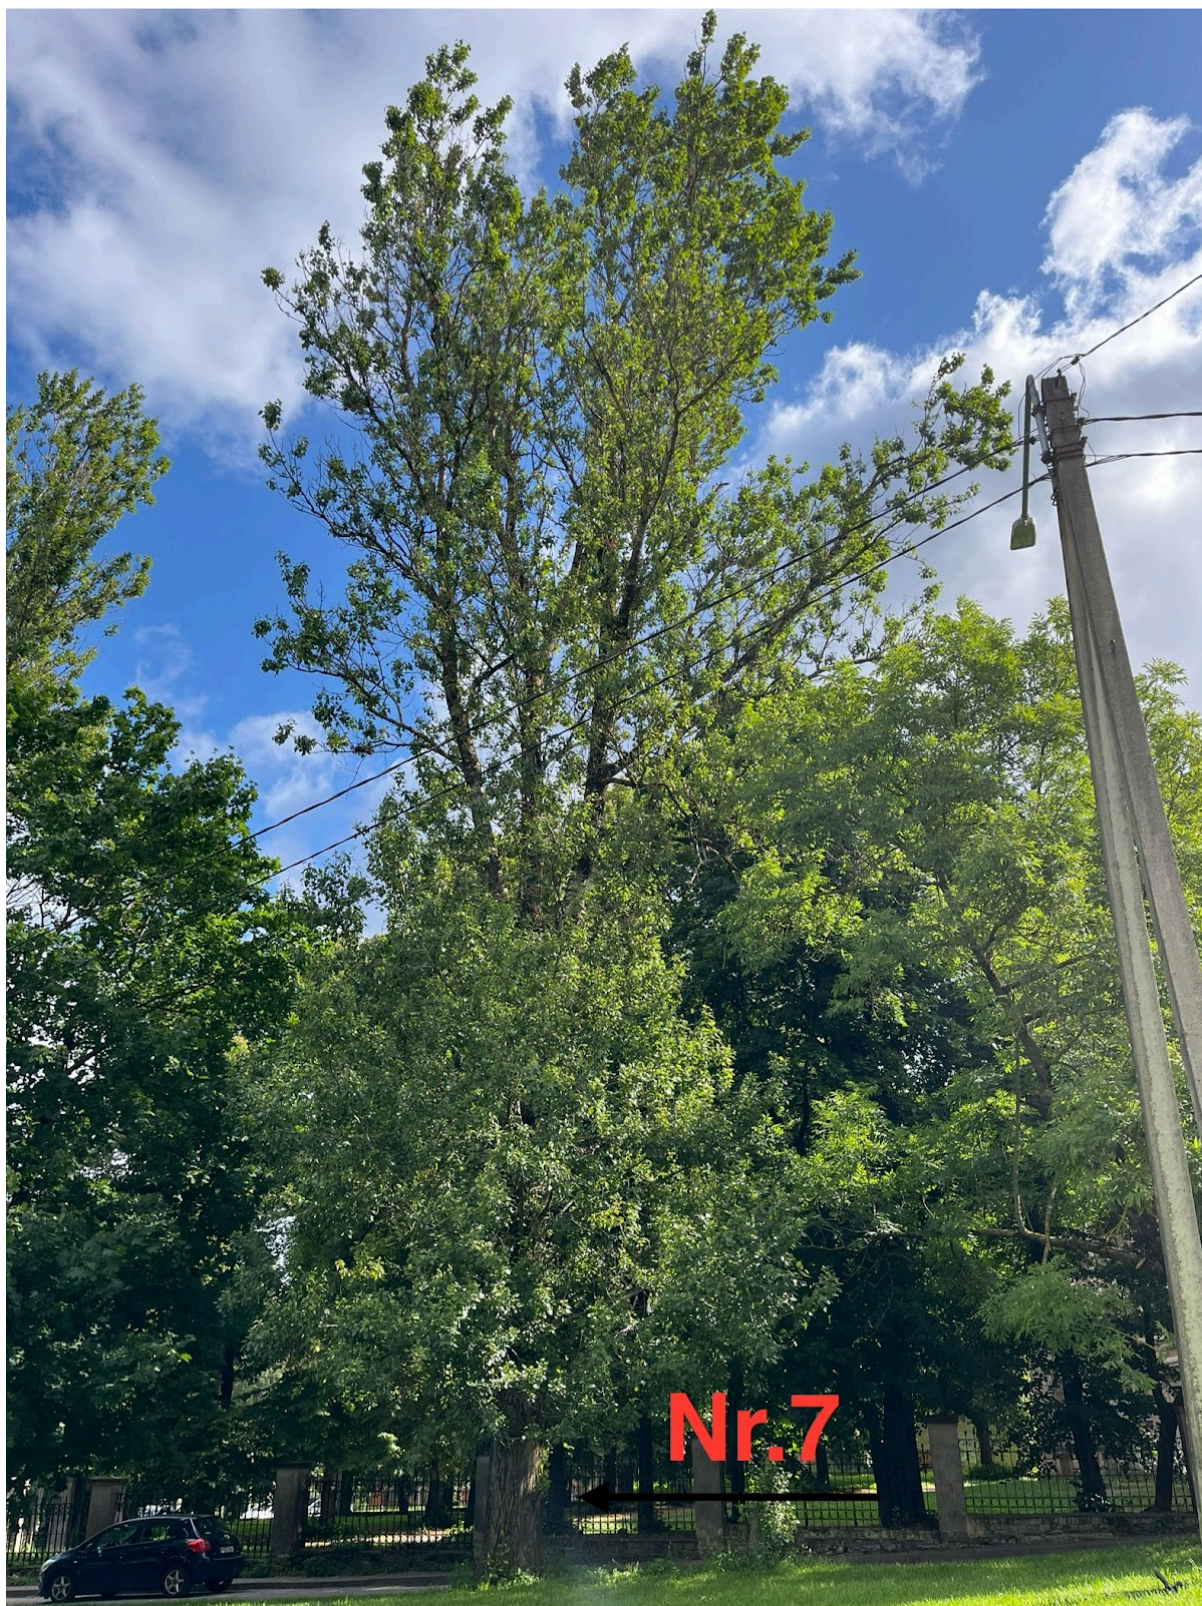
| Medžio Nr. plane | Inventorizacijos data | Medžio rūšis lietuviškai | Medžio rūšis lotyniškai | Kamieno diametras 1.3m aukštyje (cm) | Medžio aukštis (m) | Medžio būklės indeksas 1, 2, 3, 4, 5 | Abiotiniai/ biotiniai veiksniai | Pastabos | Siūlomos/būtinosios arboristinės/tvarkymo priemonės | Saugotinas (S)/ Nesaugotinas (N)* |
|---|---|---|---|---|---|---|---|---|---|---|
| 7 | 2025-08-14 | Juodoji tuopa | <i>Populus nigra</i> | 70 | 30 | 2 | Praeityje redukuota viršūnė. | Susiformavusios 4 kodominantinės viršūnės viename vainike. Pro lają iš rytų pusės driekiasi elektros oro kabelis. | Lajos priežiūros ir redukcinis genėjimas. Kodominantinių kamienų suaugimų būklės monitoringas. | S |

**Juodoji tuopa (Nr. 7 plane)** - Praeityje redukuota viršūnė, ko pasekoje susiformavusios 4 kodominantinės viršūnės viename vainike. Pro lają iš rytų pusės driekiasi elektros oro kabelis. Rekomenduojamas kasmetinis kodominantinių kamienų suaugimų būklės monitoringas dėl galimų pakitimų ateityje, bei lajos priežiūros ir redukcinių genėjimai.

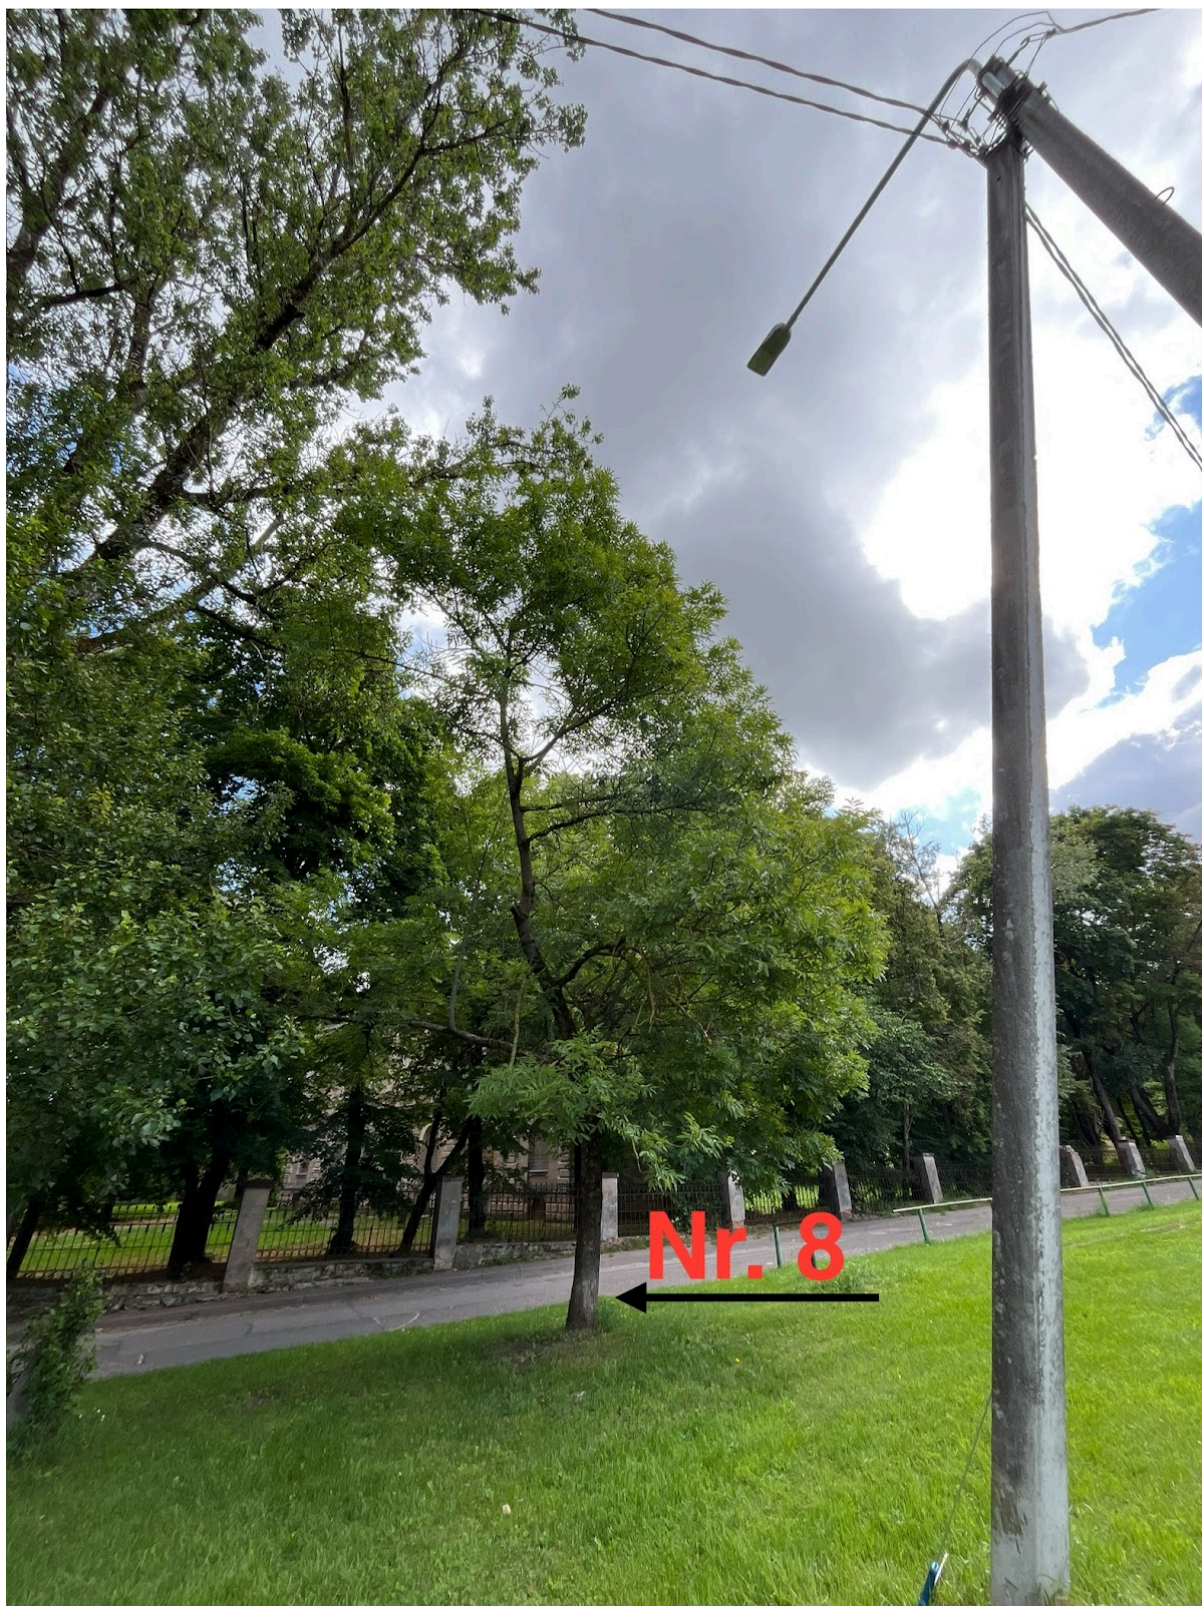
| Medžio Nr. plane | Inventorizacijos data | Medžio rūšis lietuviškai | Medžio rūšis lotyniškai | Kamieno diametras 1.3m aukštyje (cm) | Medžio aukštis (m) | Medžio būklės indeksas 1, 2, 3, 4, 5 | Abiotiniai/ biotiniai veiksniai | Pastabos | Siūlomos/būtinosios arboristinės/tvarkymo priemonės | Saugotinas (S)/ Nesaugotinas (N)* |
|---|---|---|---|---|---|---|---|---|---|---|
| 8 | 2025-08-14 | Paprastasis uosis | <i>Fraxinus excelsior</i> | 28 | 13 | 2 | Lajoje yra sausų šakų. Praeityje netaisyklingai atlikti genėjimo pjūviai. | Pro lają iš rytų pusės driekiasi elektros oro kabelis. | Lajos priežiūros genėjimas. Būklės monitoringas. | S |

**Paprastasis uosis (Nr. 8 plane)** - Lajoje yra sausų šakų, praeityje netaisyklingai atlikti genėjimo pjūviai. Pro lają iš rytų pusės driekiasi elektros oro kabelis. Rekomenduojamas kasmetinis būklės monitoringas dėl galimų pakitimų ateityje, bei lajos priežiūros genėjimas.

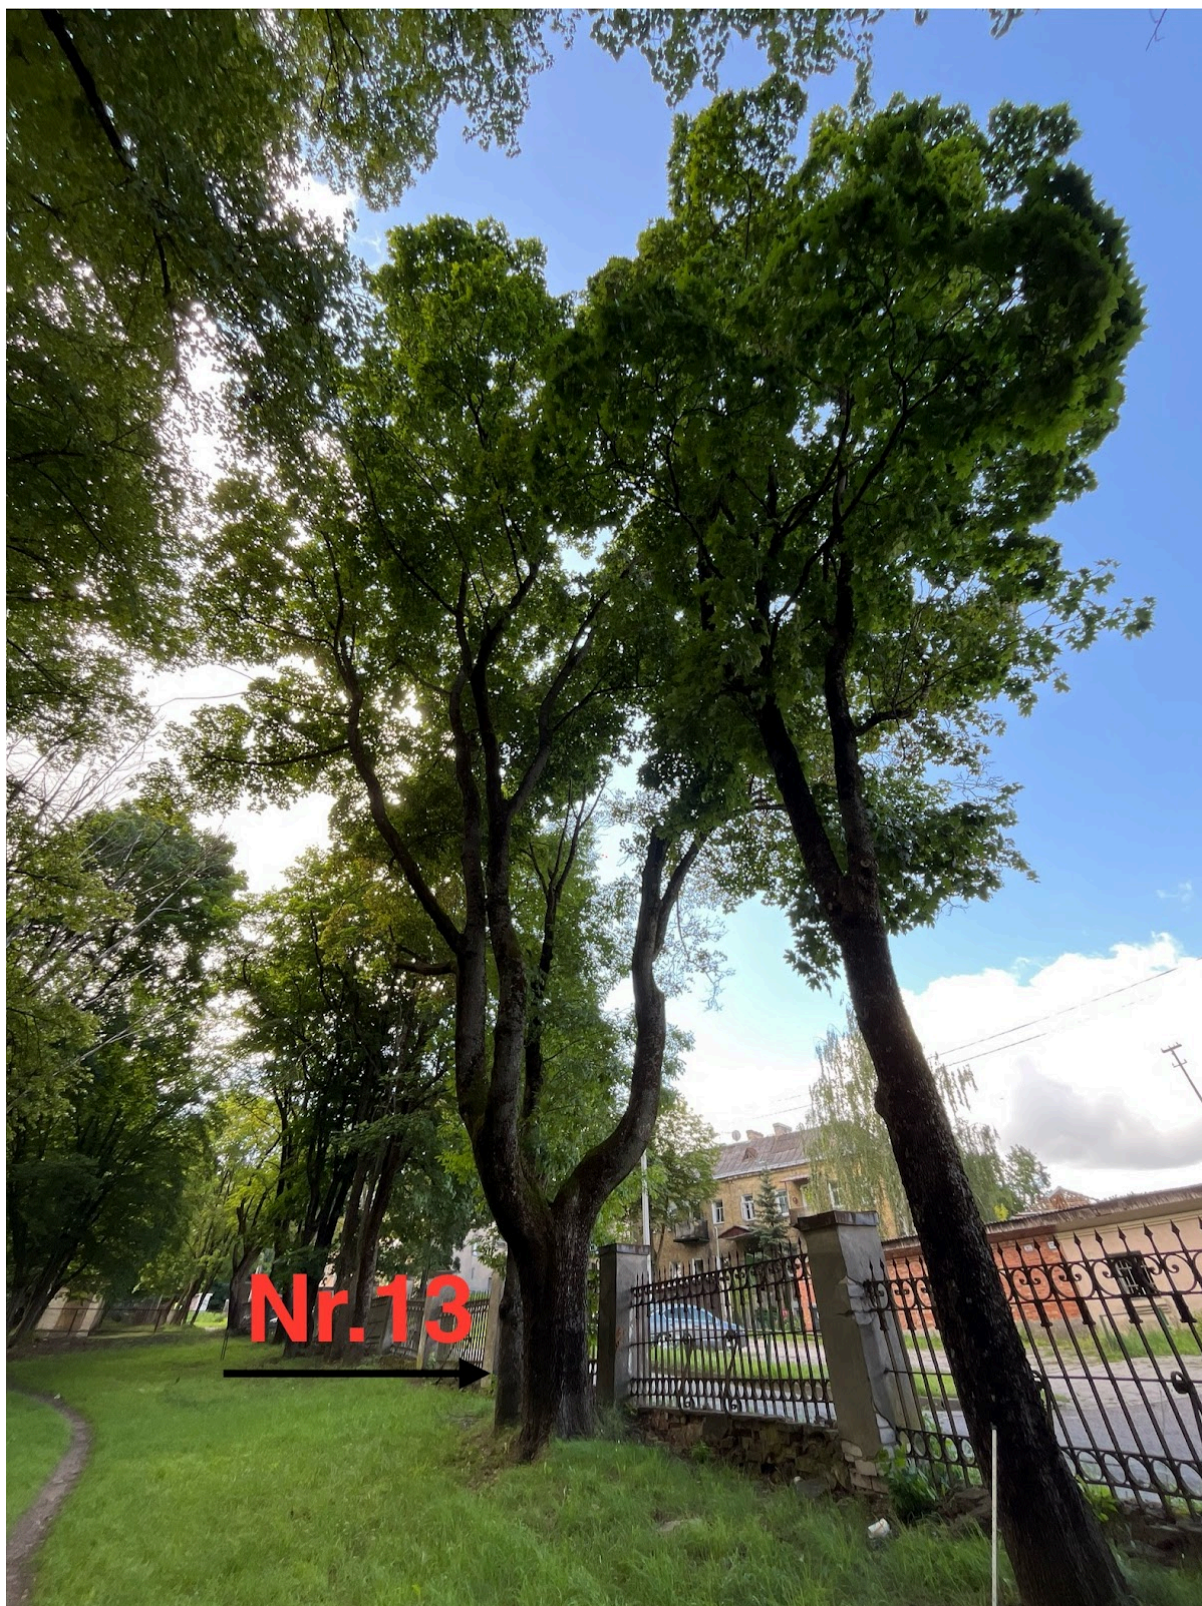
| Medžio Nr. plane | Inventorizacijos data | Medžio rūšis lietuviškai | Medžio rūšis lotyniškai | Kamieno diametras 1.3m aukštyje (cm) | Medžio aukštis (m) | Medžio būklės indeksas 1, 2, 3, 4, 5 | Abiotiniai/ biotiniai veiksniai | Pastabos | Siūlomos/būtinosios arboristinės/tvarkymo priemonės | Saugotinas (S)/ Nesaugotinas (N)* |
|---|---|---|---|---|---|---|---|---|---|---|
| 13 | 2025-08-14 | Paprastasis klevas | <i>Acer platanoides</i> | 80 | 23 | 3 | Kodominantinių kamienų suaugimo vietoje formuojasi drevė, galimas puvinys. | Augavietė apribota iš pietų ir vakarų pusės. | Lajos priežiūros genėjimas. Būklės ir kodominantinių kamienų suaugimų būklės monitoringas. | S |

**Paprastasis klevas (Nr. 13 plane)** - kodominantinių kamienų suaugimo vietoje formuojasi drevė, galimas puvinys. Augavietė apribota iš pietų ir vakarų pusės. Rekomenduojamas kodominantinių kamienų suaugimų būklės monitoringas kas šešis mėnesius dėl galimų pakitimų ateityje, bei lajos priežiūros genėjimas.

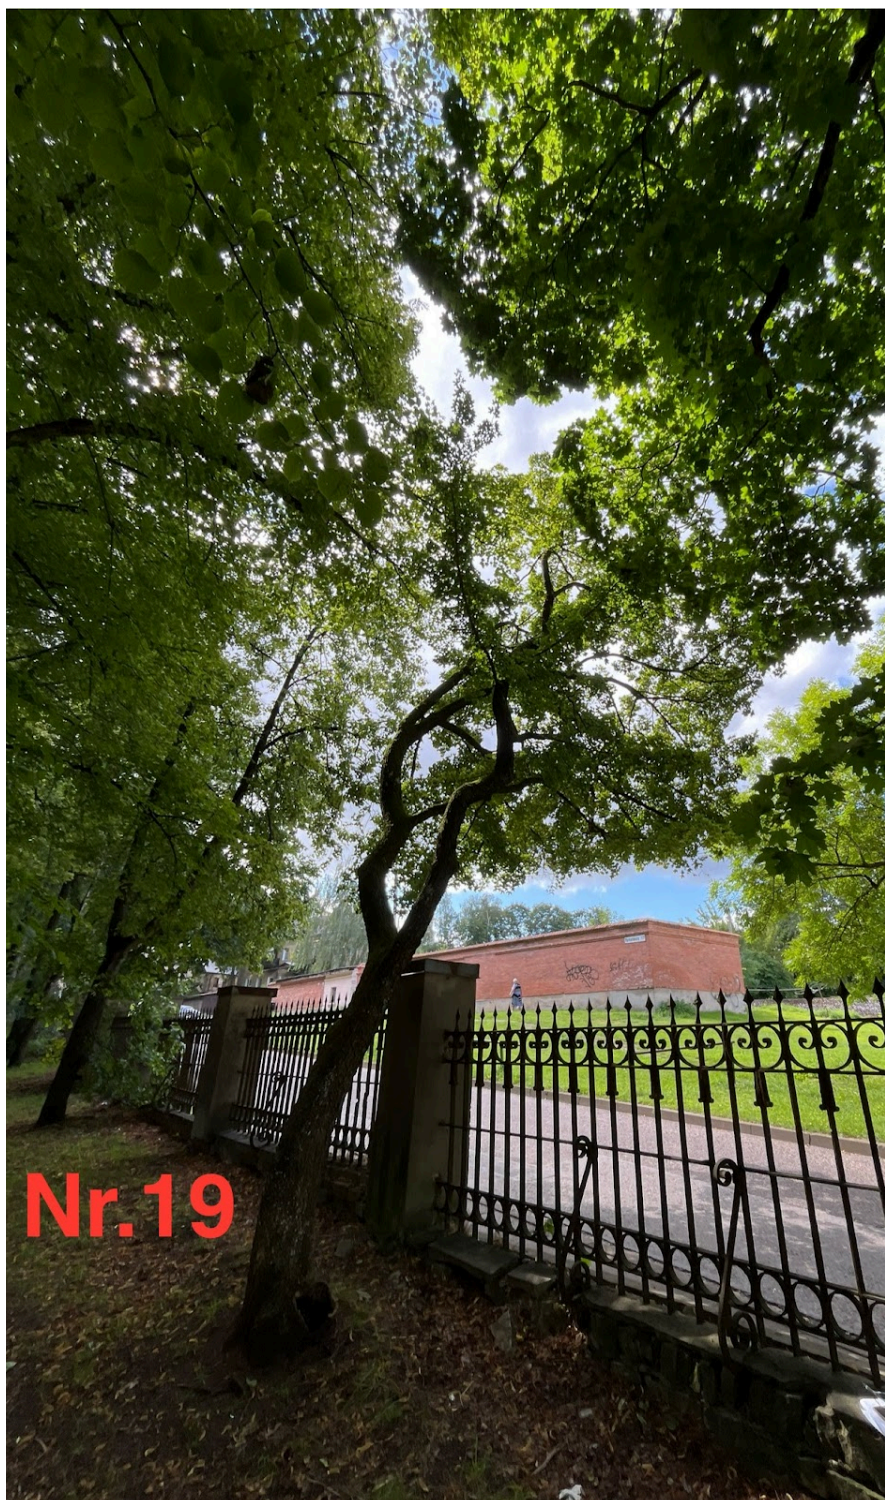
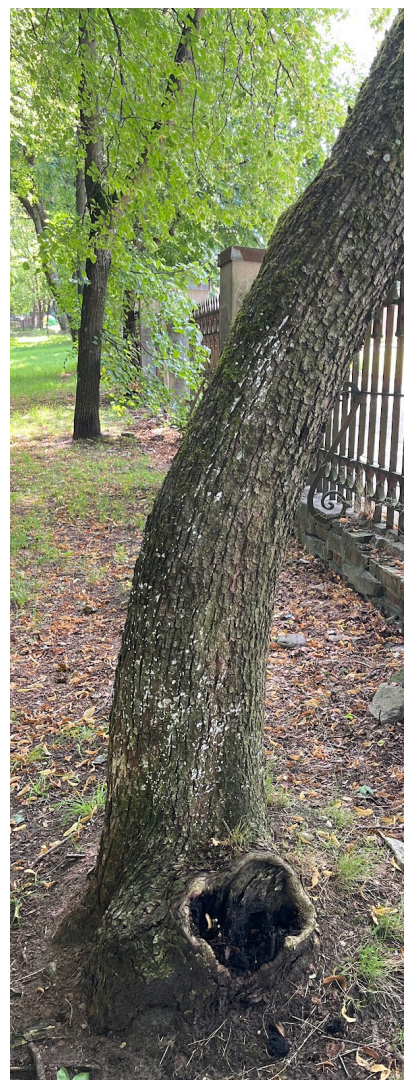
| Medžio Nr. plane | Inventorizacijos data | Medžio rūšis lietuviškai | Medžio rūšis lotyniškai | Kamieno diametras 1.3m aukštyje (cm) | Medžio aukštis (m) | Medžio būklės indeksas 1, 2, 3, 4, 5 | Abiotiniai/ biotiniai veiksniai | Pastabos | Siūlomos/būtiniosios arboristinės/tvarkymo priemonės | Saugotinas (S)/ Nesaugotinas (N)* |
|---|---|---|---|---|---|---|---|---|---|---|
| 19 | 2025-08-14 | Trakinis klevas | <i>Acer campestre</i> | 28 | 14 | 2 | | Išpjautas kodominantinis kamienas, prasidėjęs šaknų kaklelio puvinys. Kamienas pasviręs į pietų pusę. | Būklės monitoringas. | <b>S</b> |

**Trakinis klevas (Nr. 19 plane)** - išpjautas kodominantinis kamienas, prasidėjęs šaknų kaklelio puvinys. Medžio kamienas pasviręs į pietų pusę. Rekomenduojamas kasmetinis būklės monitoringas dėl galimų pakitimų ateityje, bei lajos priežiūros genėjimas.

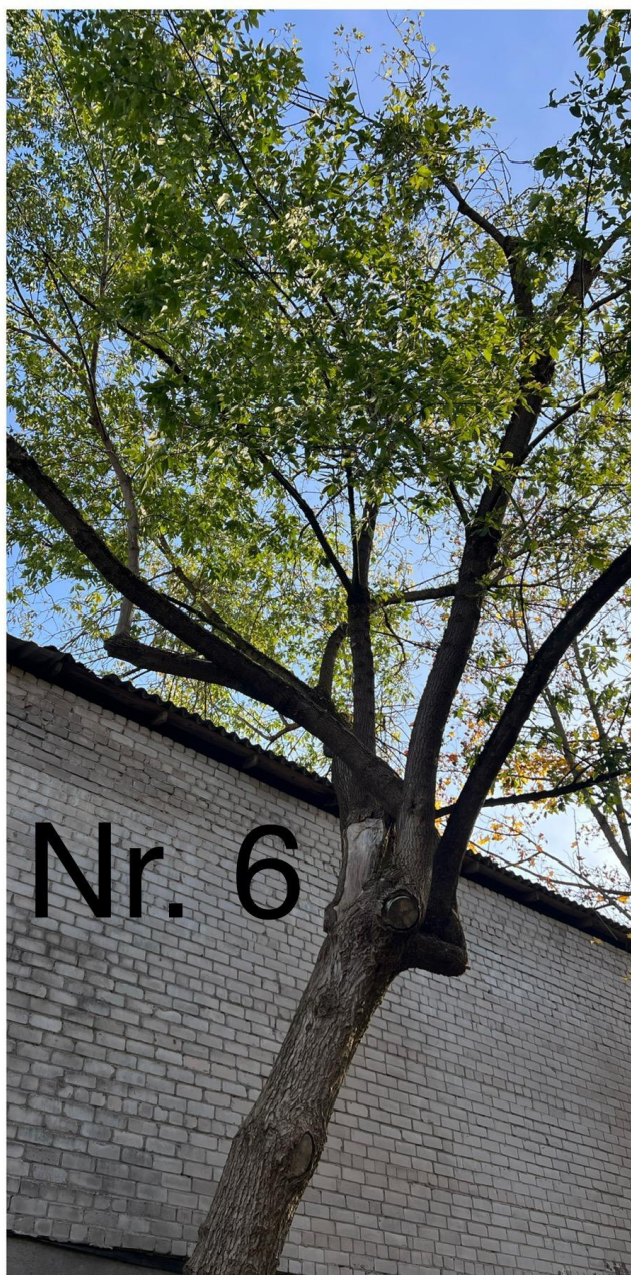
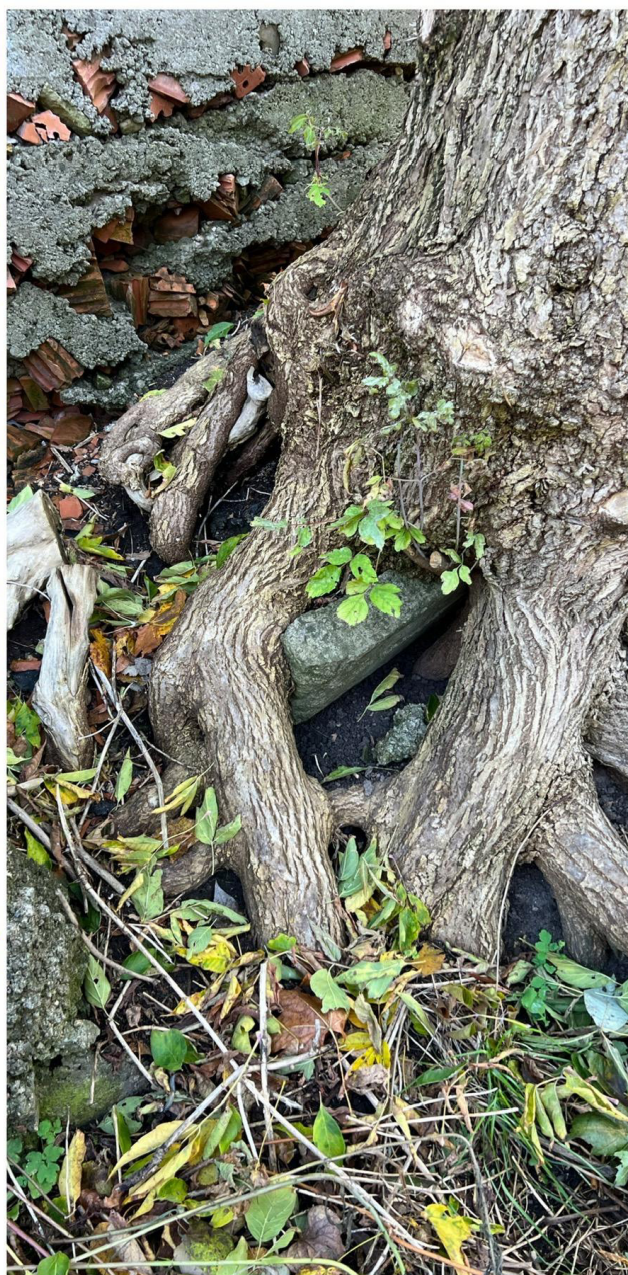
Uosialapis klevas (nr. 6 plane) - daug šaknų augo iš po pamato. Kamienas pasviręs nuo dabartinio pastato. Nuo pamato pusės šaknys pakirstos. Šaknys apaugusios daug svetimkūnių. Prasta lajos būklės, išlūžusi, blogi suaugimai, blogai genėta. Siūloma šalinti.

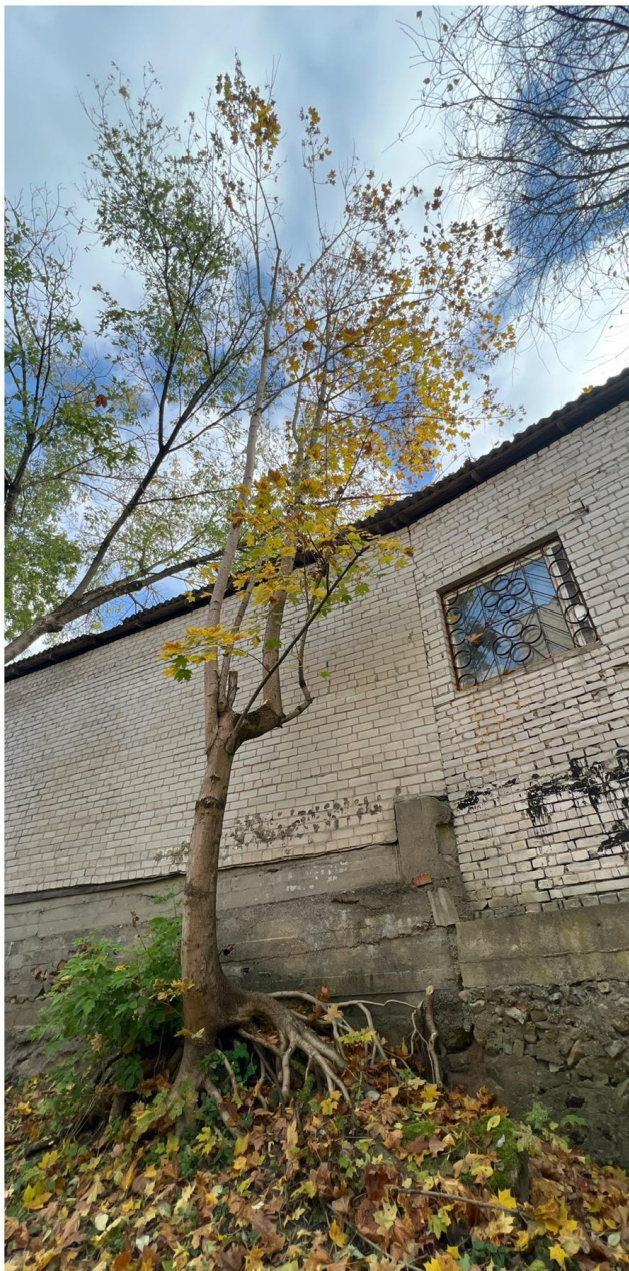
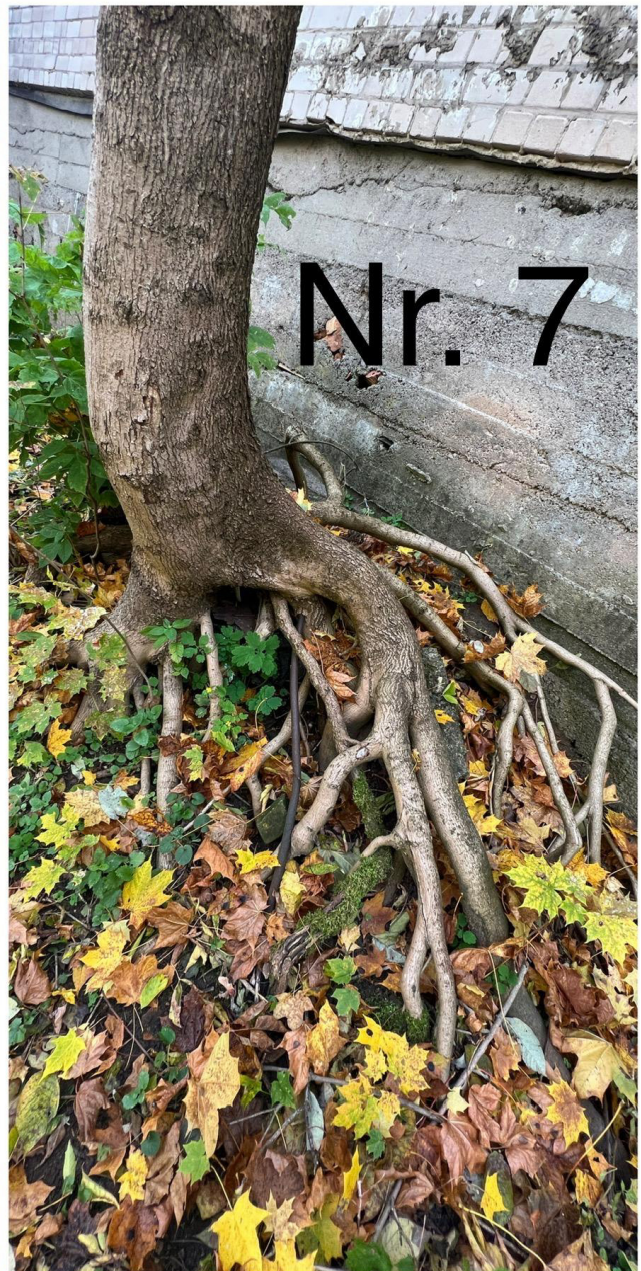
Paprastasis klevas (nr. 7 plane) - šaknys auga iš po pamato. Kamienas pasviręs nuo dabartinio pastato. Šaknys apaugusios daug svetimkūnių. Prasta lajos būklės, blogai genėta. Siūloma šalinti.

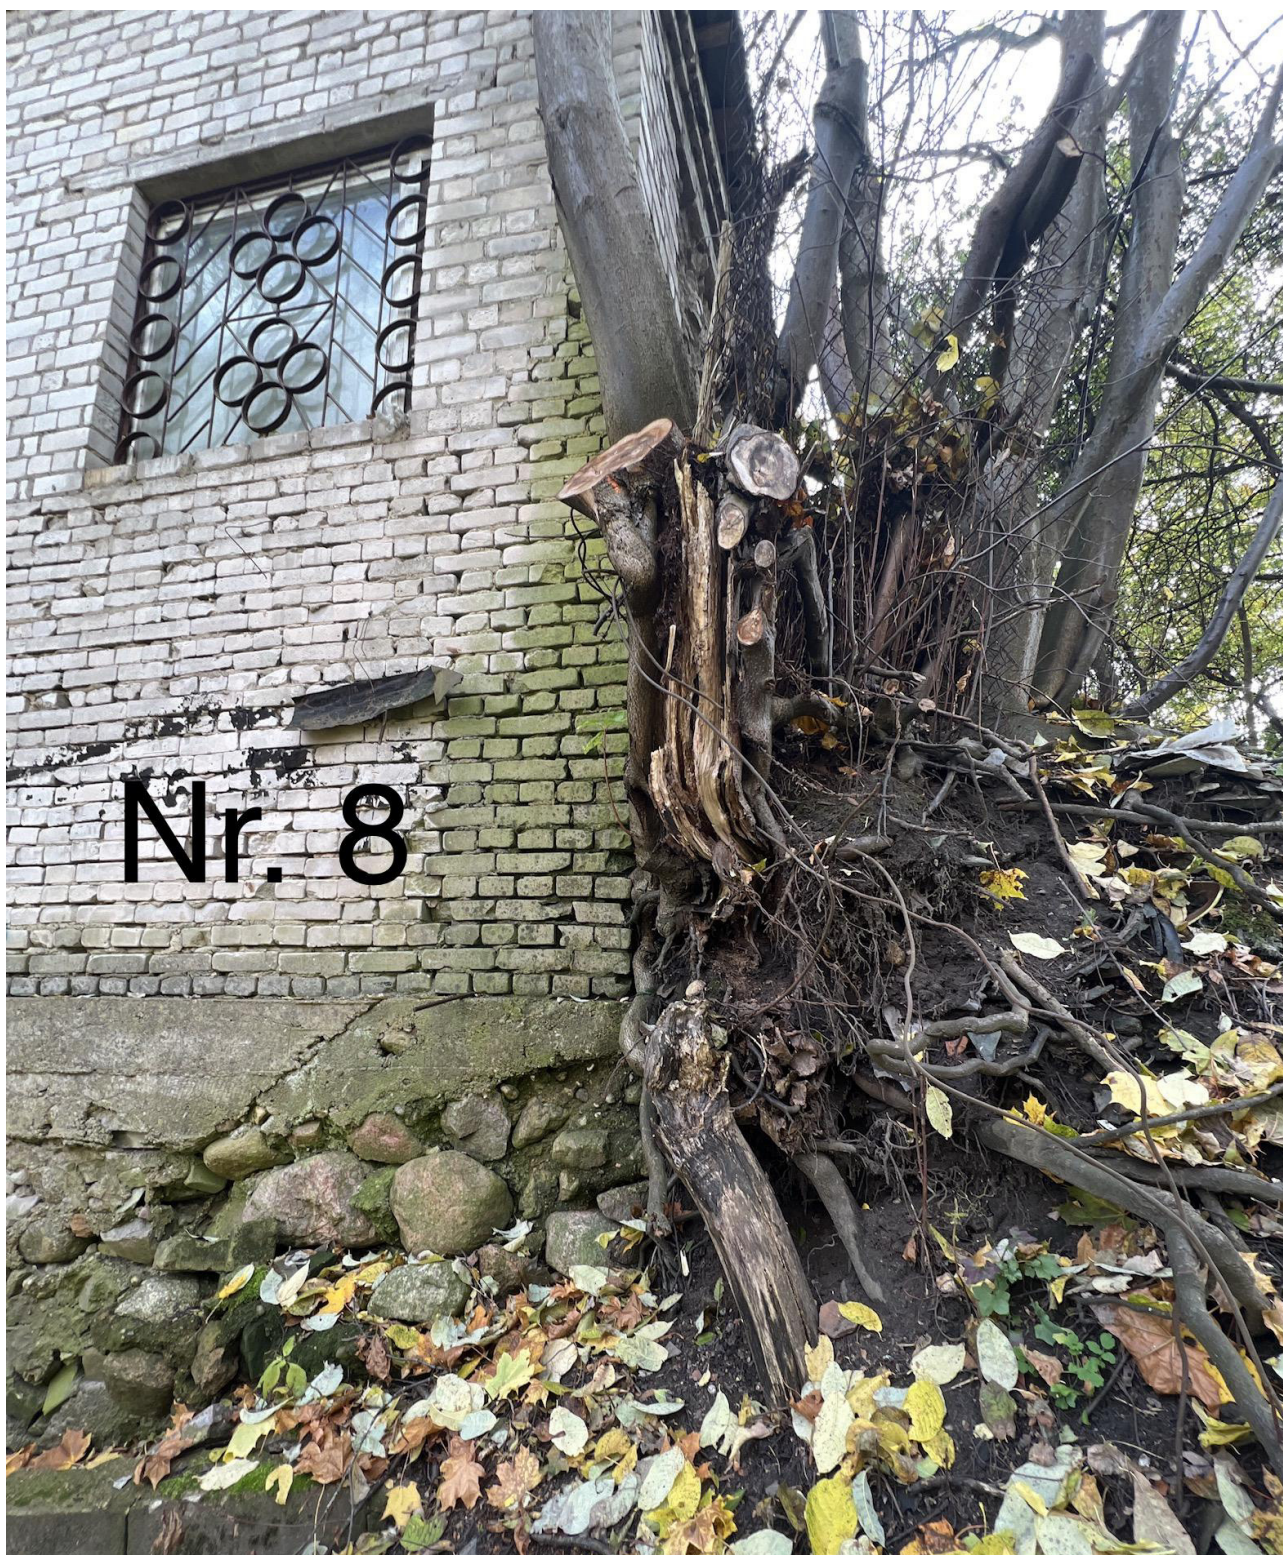
Paprastoji ieva (nr. 8 plane) - didžioji šaknų dalis auga iš po pamato, dalis šaknyno nuslinkusi ir laikosi tik atsirėmusi į sieną. Prasti kodominantiniai kamieno suaugimai. Siūloma šalinti.

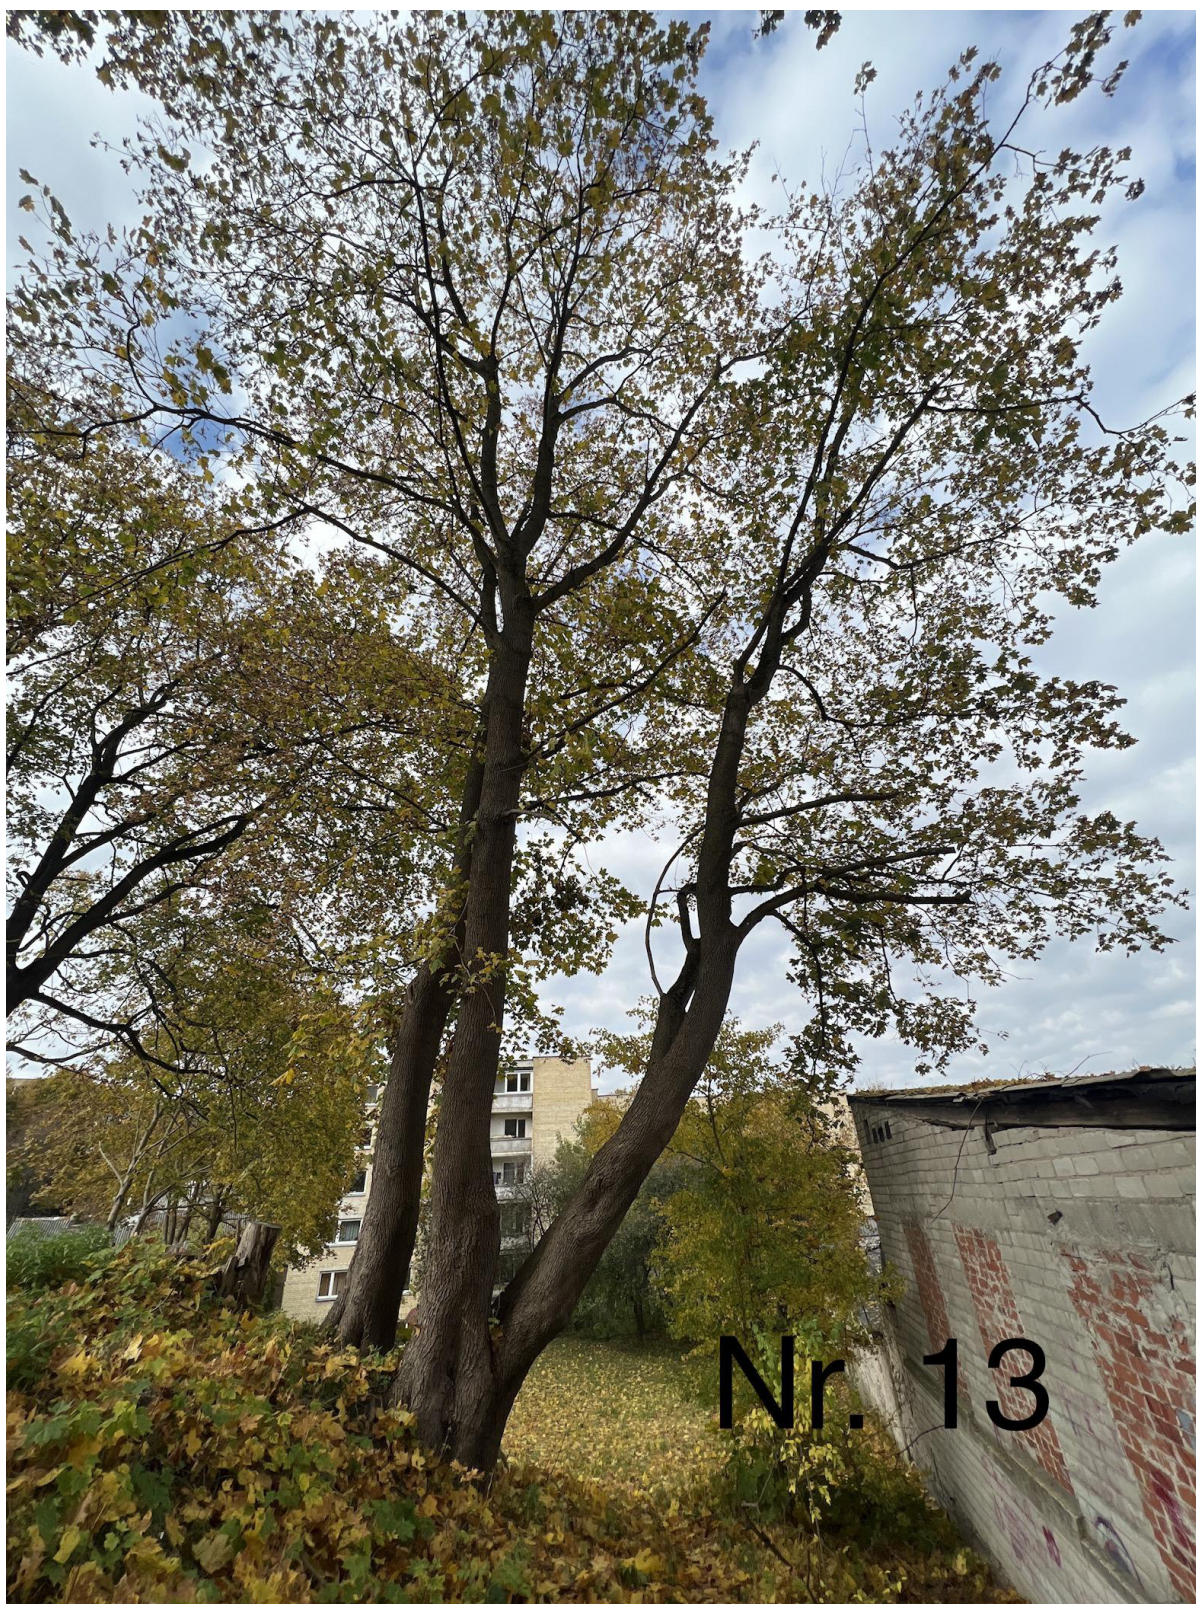
Paprastasis klevas (nr. 13 plane) - Trikamienis. Šiauriausias kamienas palinkęs. Rekomenduojama atlikti lajos priežiūros genėjimą. Šiaurės vakarų pusės lajos redukcinį genėjimą iki 20 proc. Instaliuoti 1-3 vnt. 4t. lajos sutvirtinimo sistemą. Jam normaliai funkcionuoti reikalingas šias abejas procedūras atlikti viena po kitos.

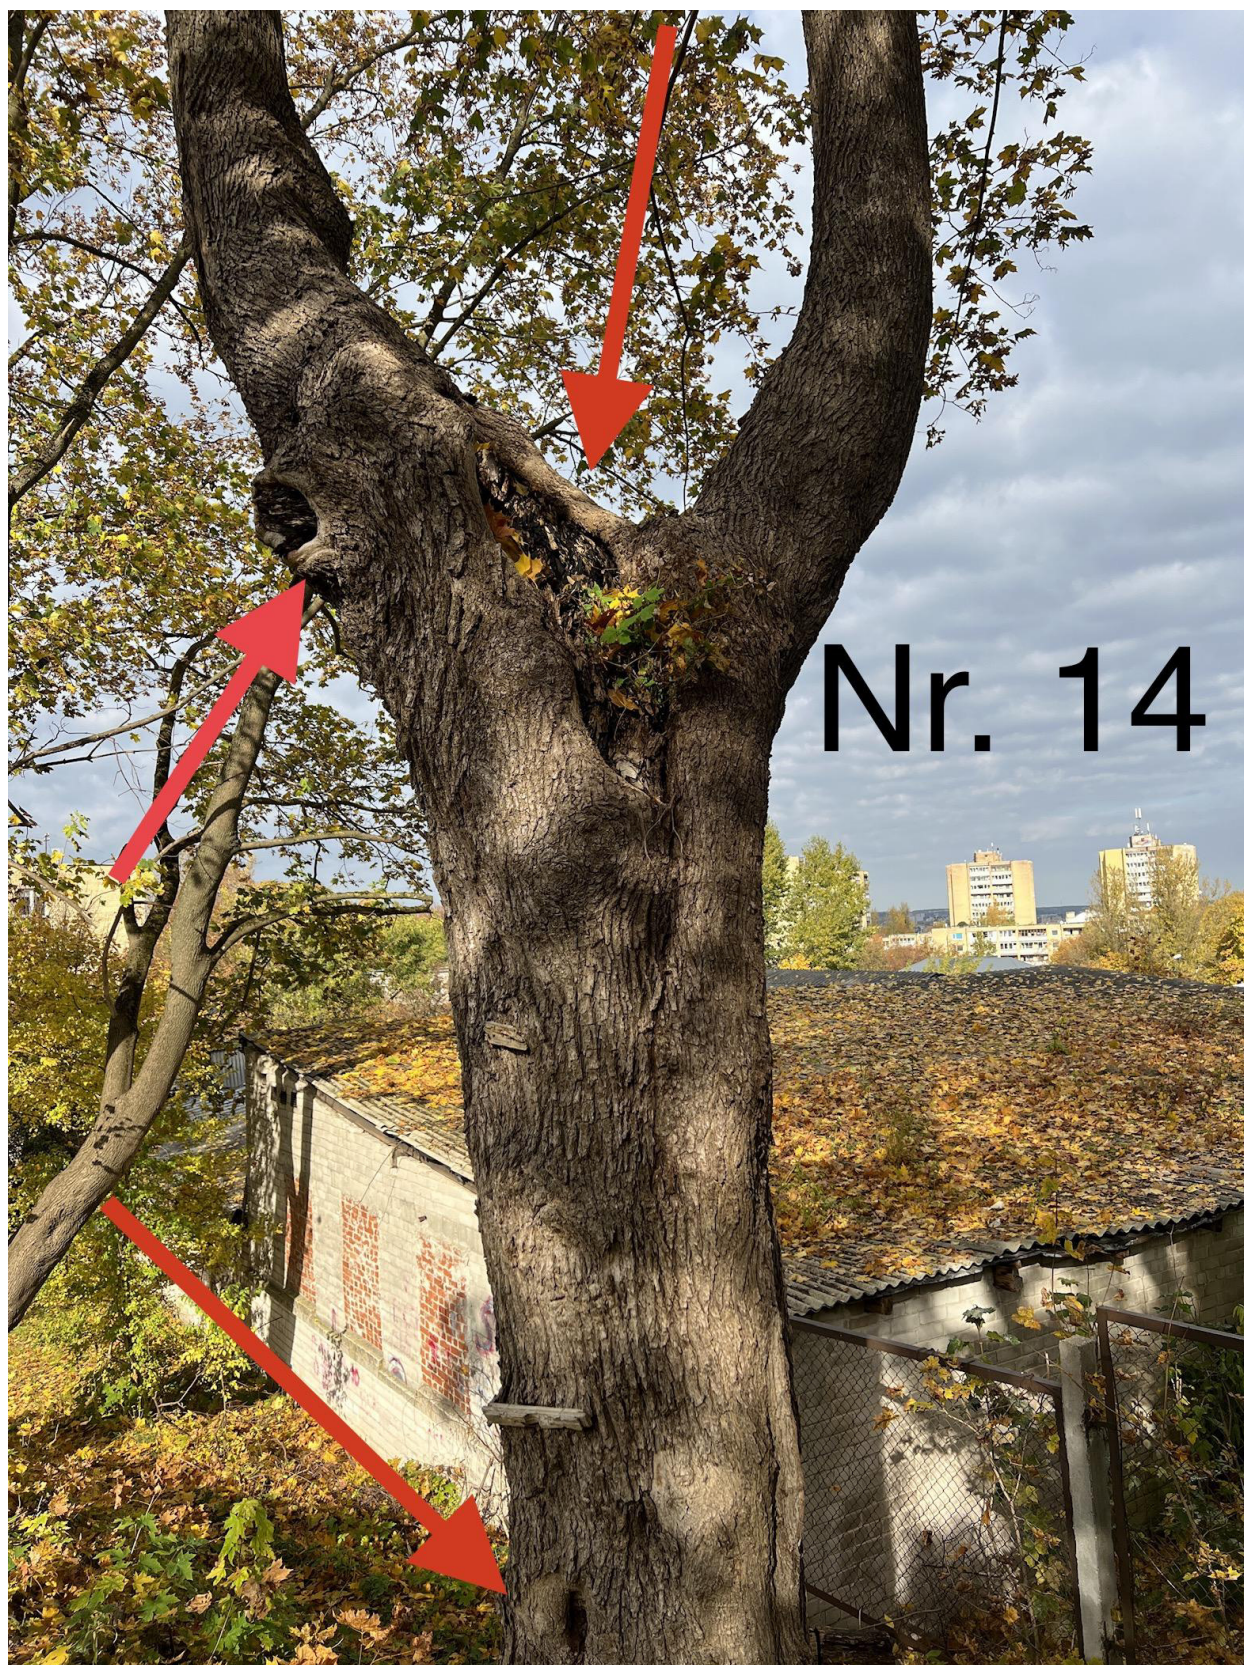
Paprastasis klevas (nr. 14 plane) - dvikamienis išsišakojimas 3,5-4 m. aukštyje ir jis išdrevėjęs, didelė išlūžimo rizika. Kitose kamieno vietose taip pat matomas drėvės. Siūloma šalinti.

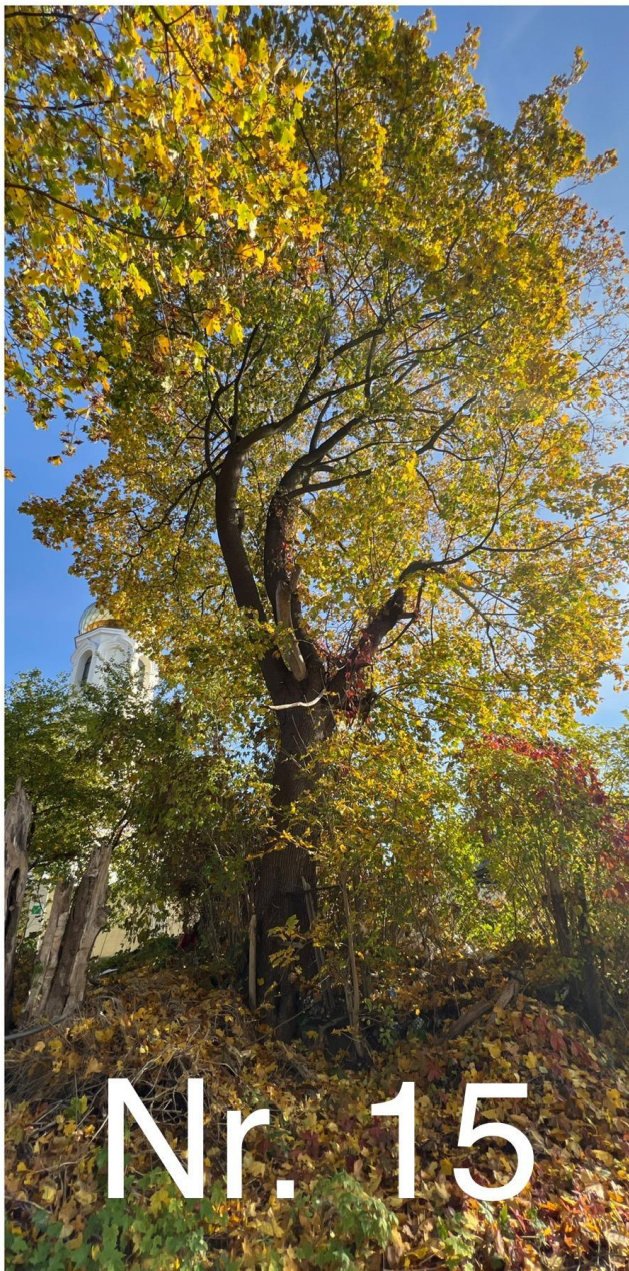
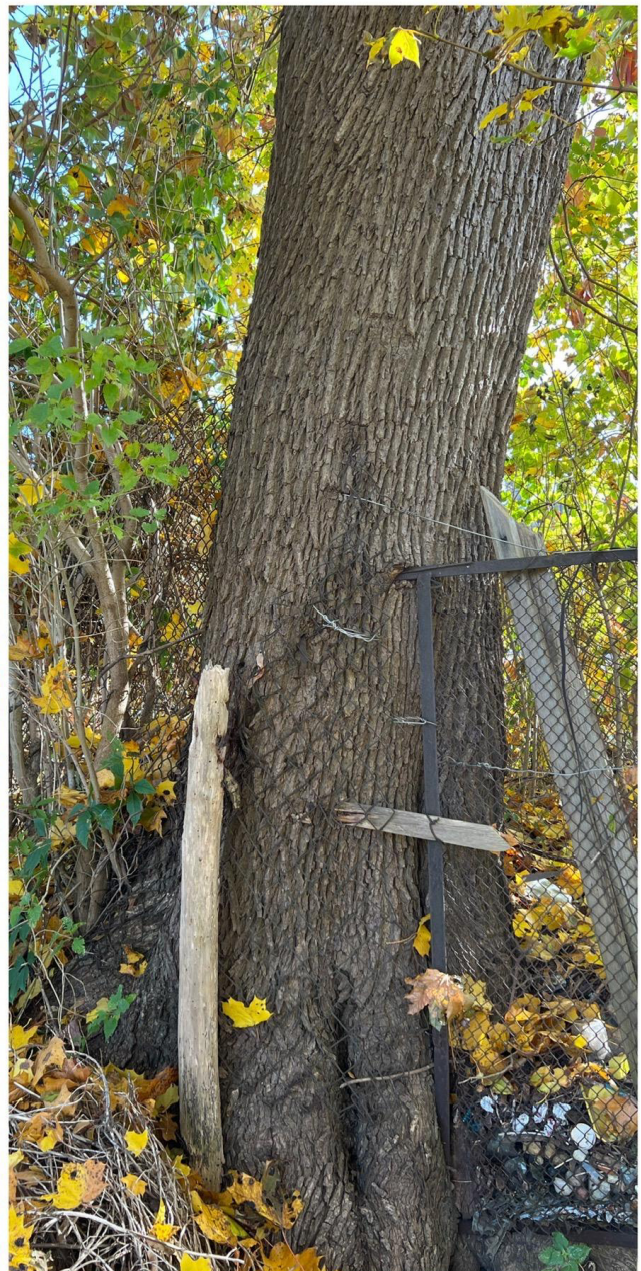
Paprastasis klevas (nr. 15 plane) - blogai atlikti genėjimo pjūviai praeityje. Apatinėje kamieno dalyje apaugintas metalinis tvoros tinklas. Rekomenduojama atlikti lajos priežiūros genėjimą.
