# ARBORISTAS RENATAS

## MEDŽIŲ INVENTORIZAVIMAS IR ARBORISTINIS ĮVERTINIMAS

Tyzenhauzų g., Vilnius

2025 metai

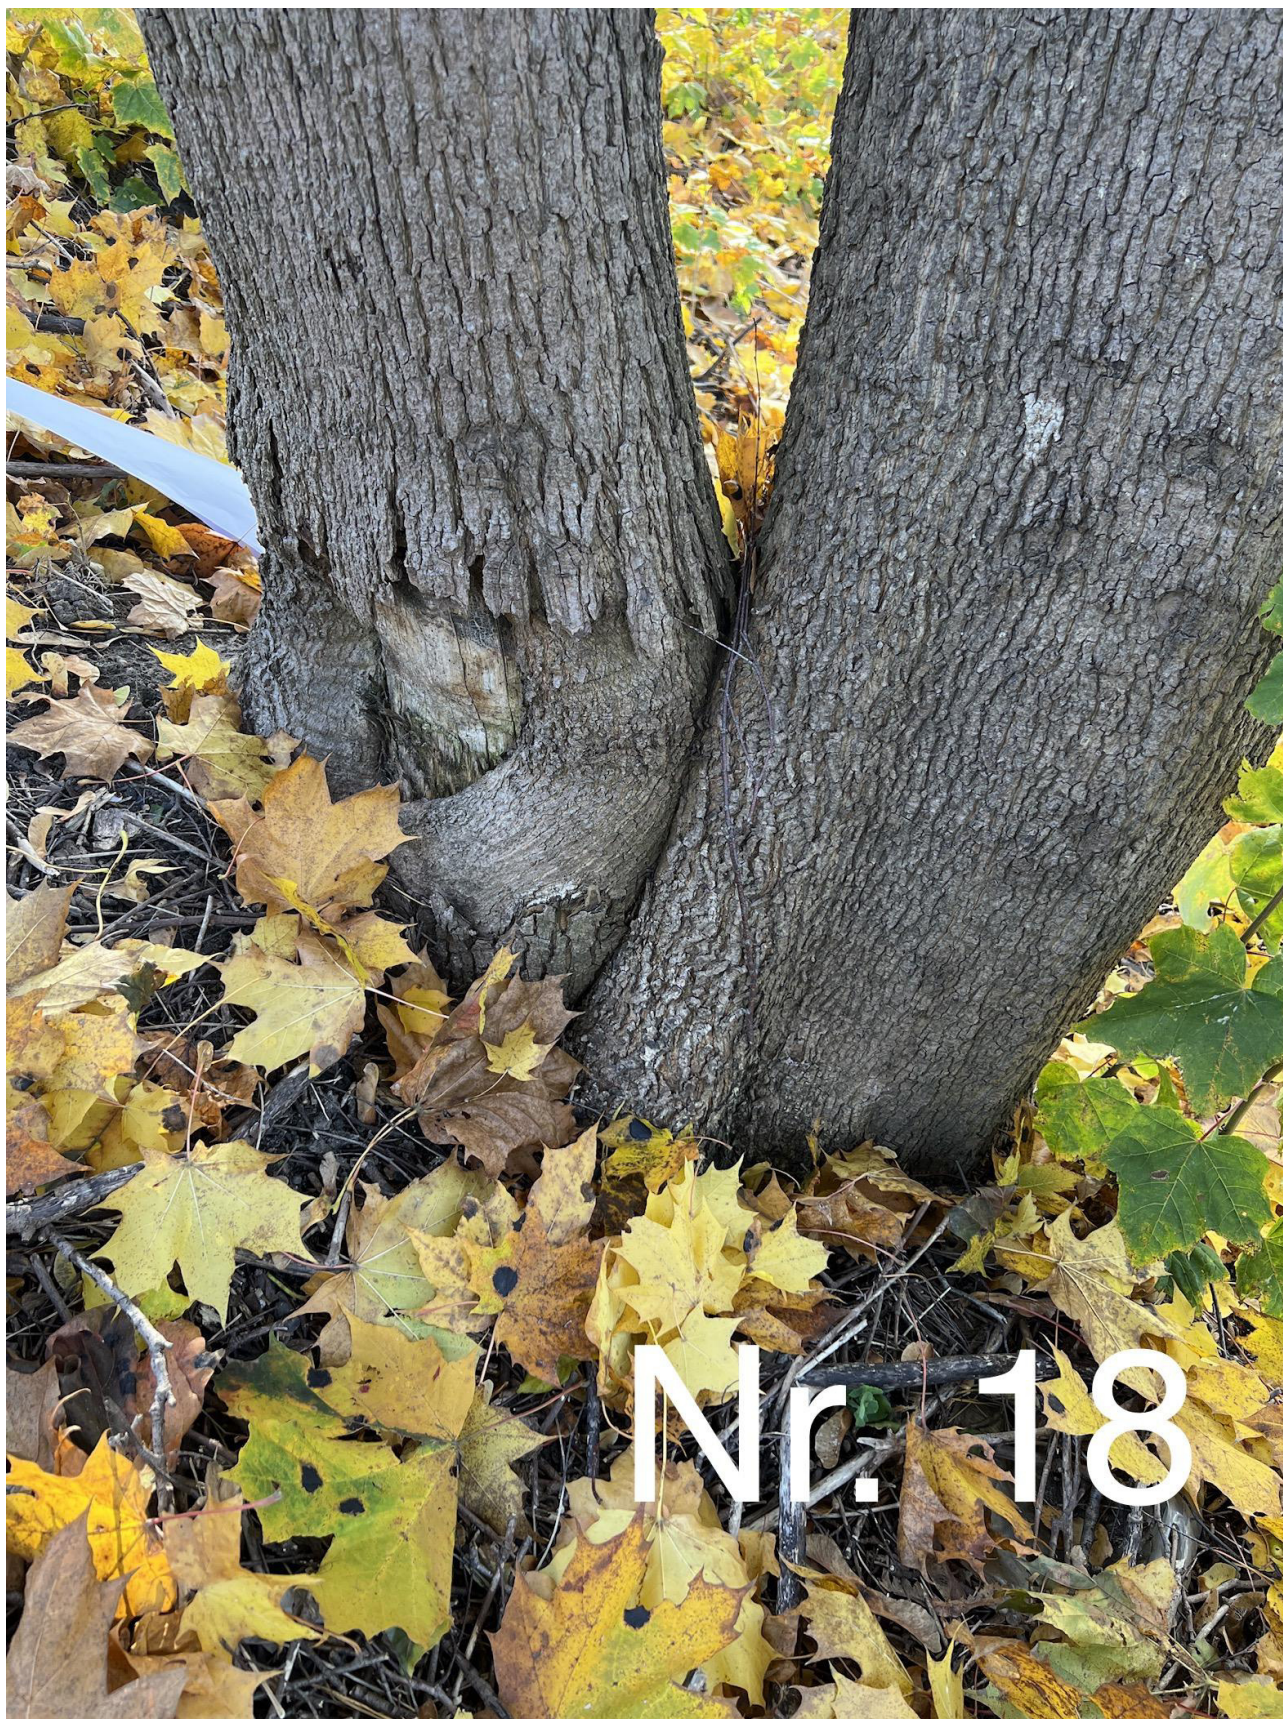
Paprastasis klevas (nr. 18 plane) - rytiniame kamiene matomas senas pažeidimas, kraštai jau apauginti nauja mediena.  
Siūloma atlikti lajos priežiūros genėjimą ir kodominantinių kamienų suaugimo stebėseną.

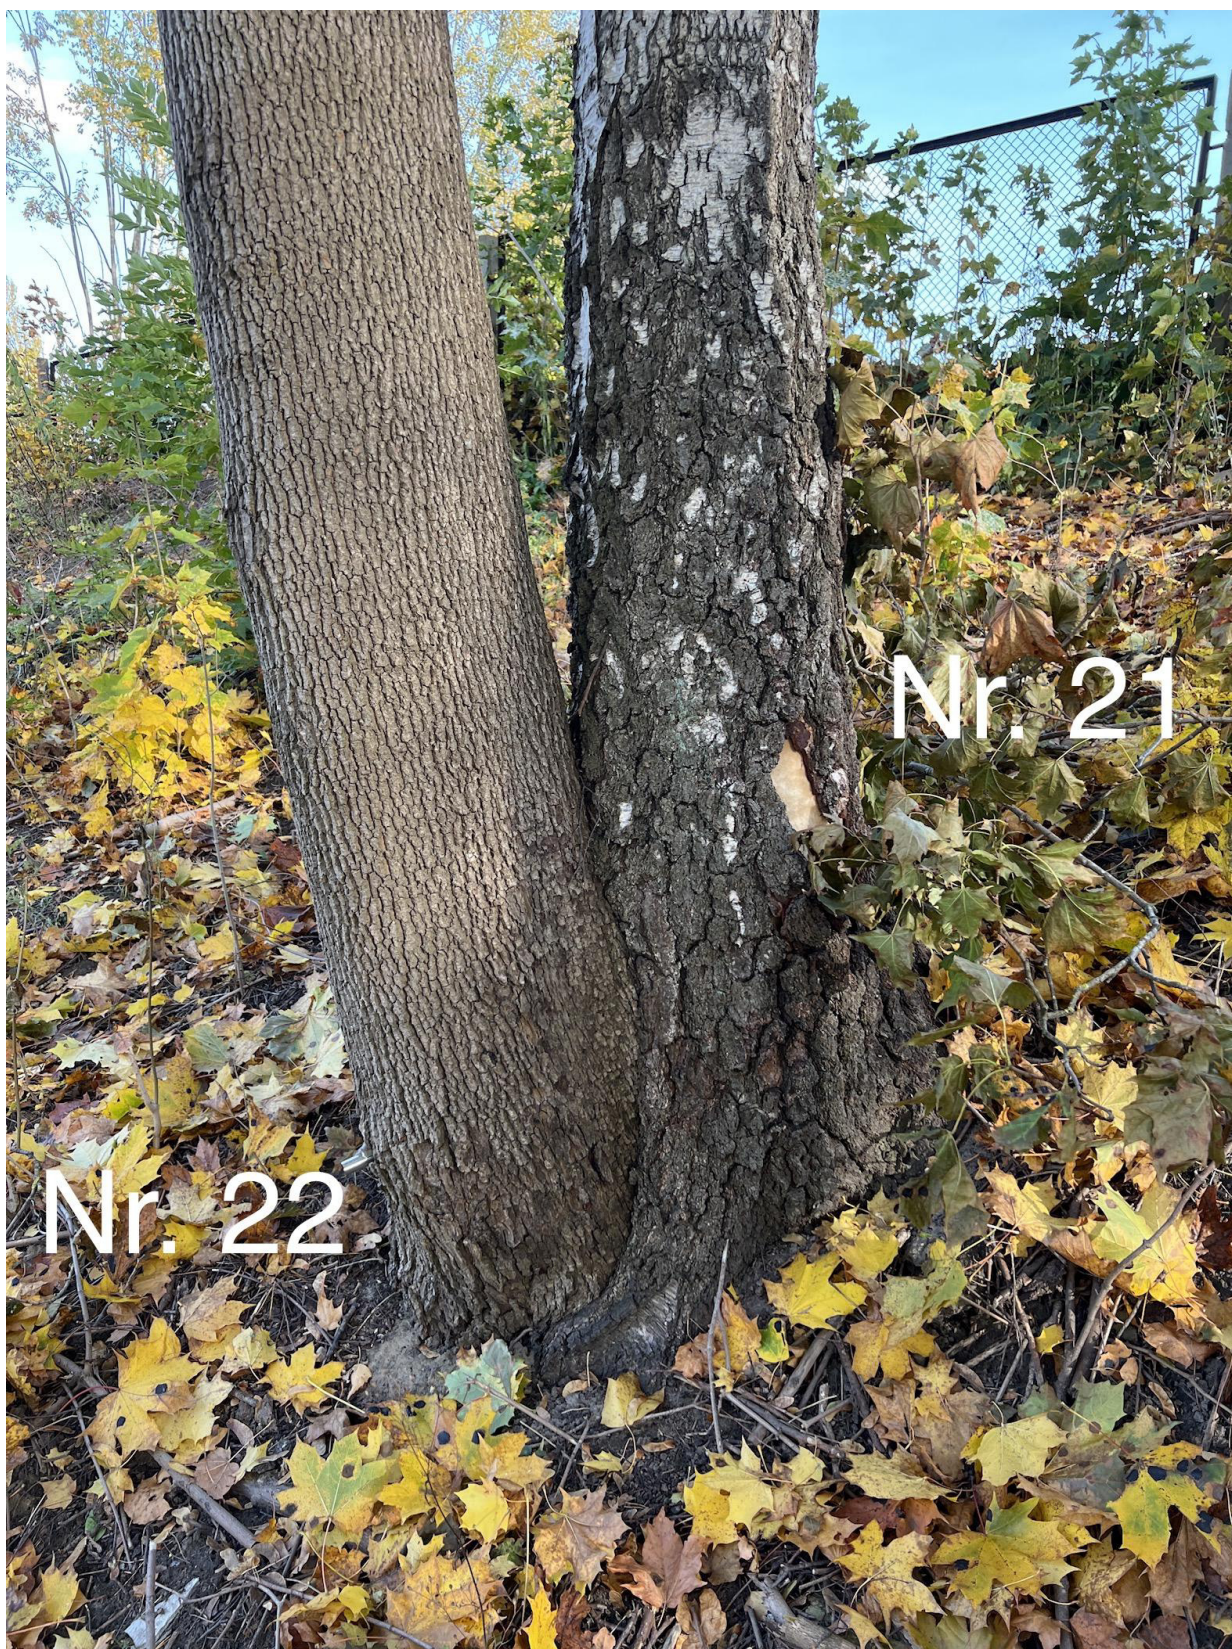
Paprastasis beržas (nr. 21 plane) - kamiene nedidelis pažeidimas, suaugęs su klevu nr. 22.  
Paprastasis klevas (nr. 22 plane) - suaugęs su beržu nr. 21. Apatinėje kamieno dalyje matomas įkaltas vamzdelis (greičiausiai sulai leisti).  
Jeigu pagal projektinius pasiūlymus šie du medžiai nebus šalinami, rekomenduojama instaliuoti 4 tonų lajos sutvirtinimo sistemą.

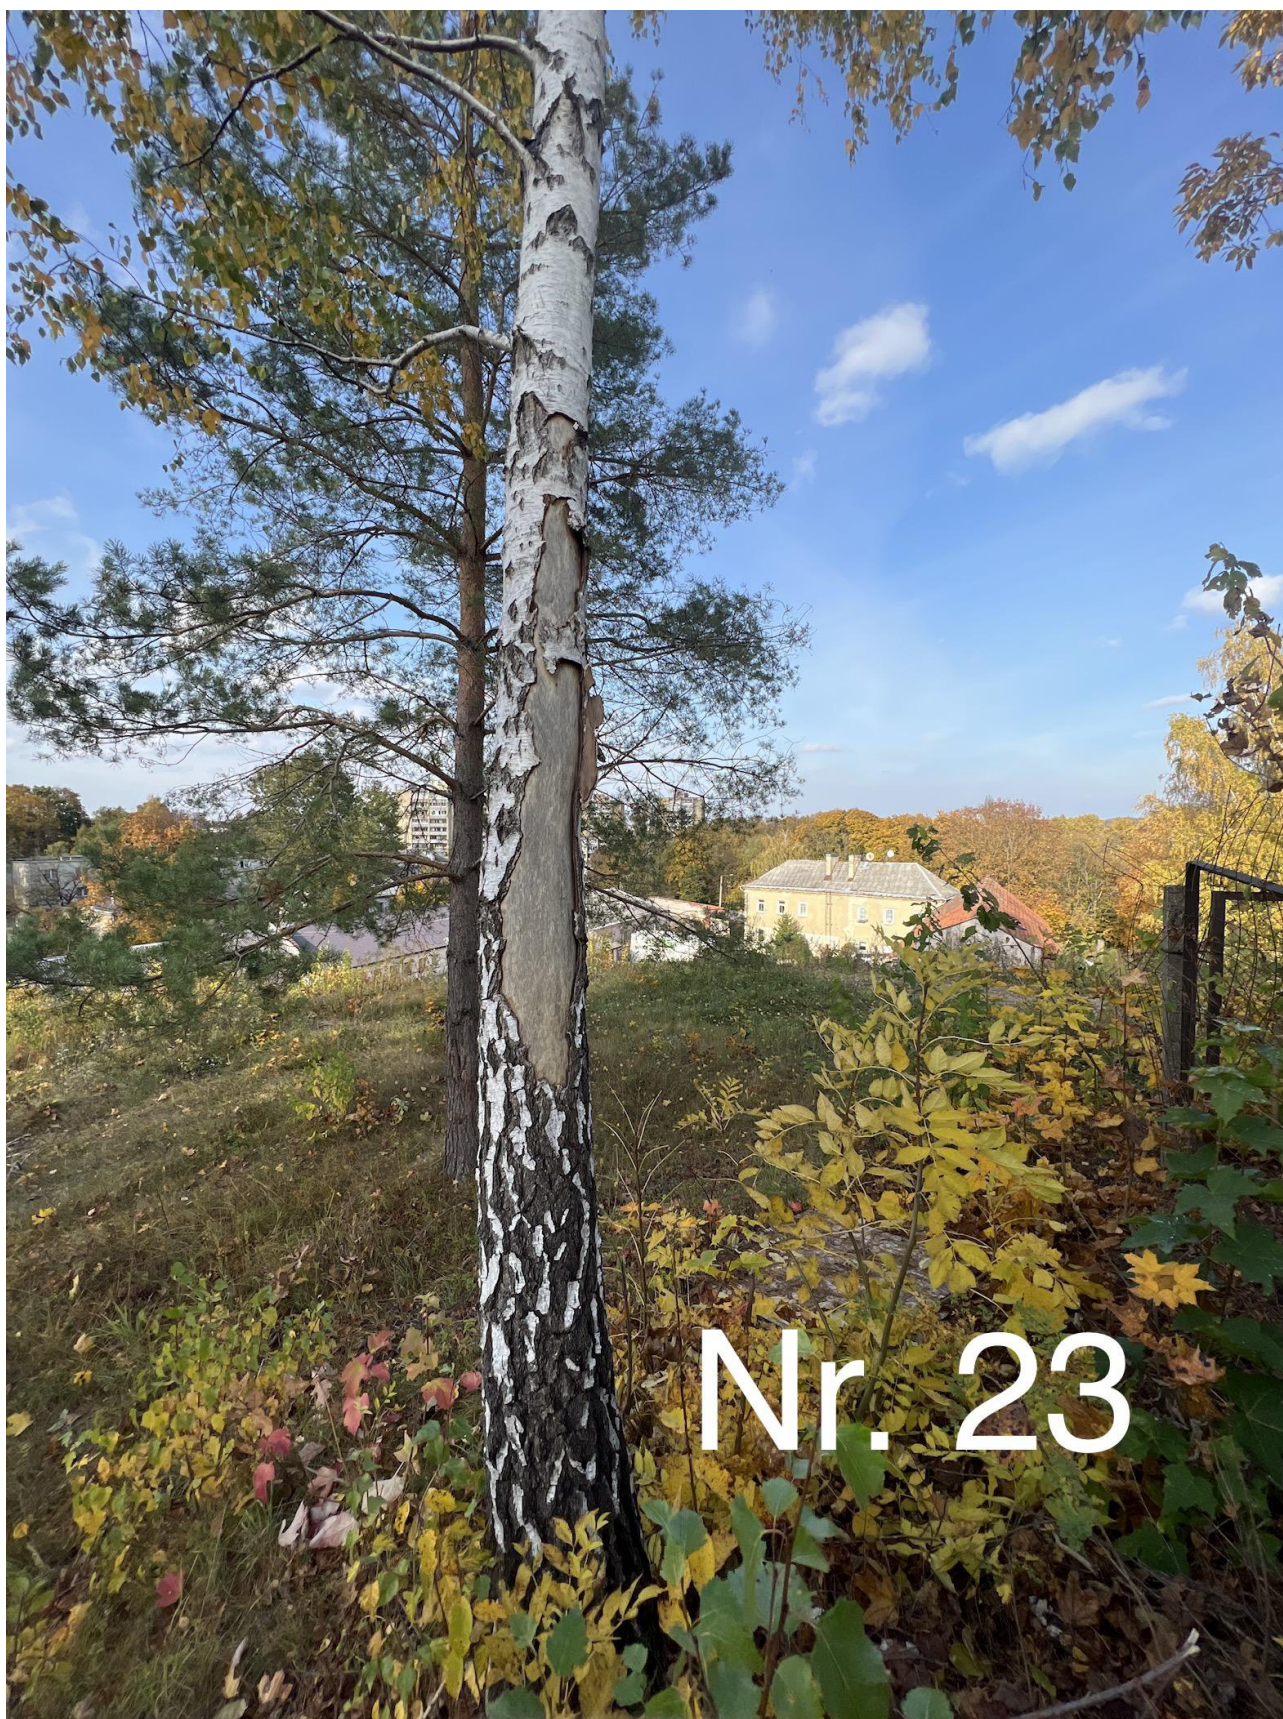
Karpotasis beržas (nr. 23 plane) - stiprus kamieno pažeidimas nuo 1 m. aukščio iki maždaug 3.5 m. aukščio pietryčių pusėje netekęs žievės.

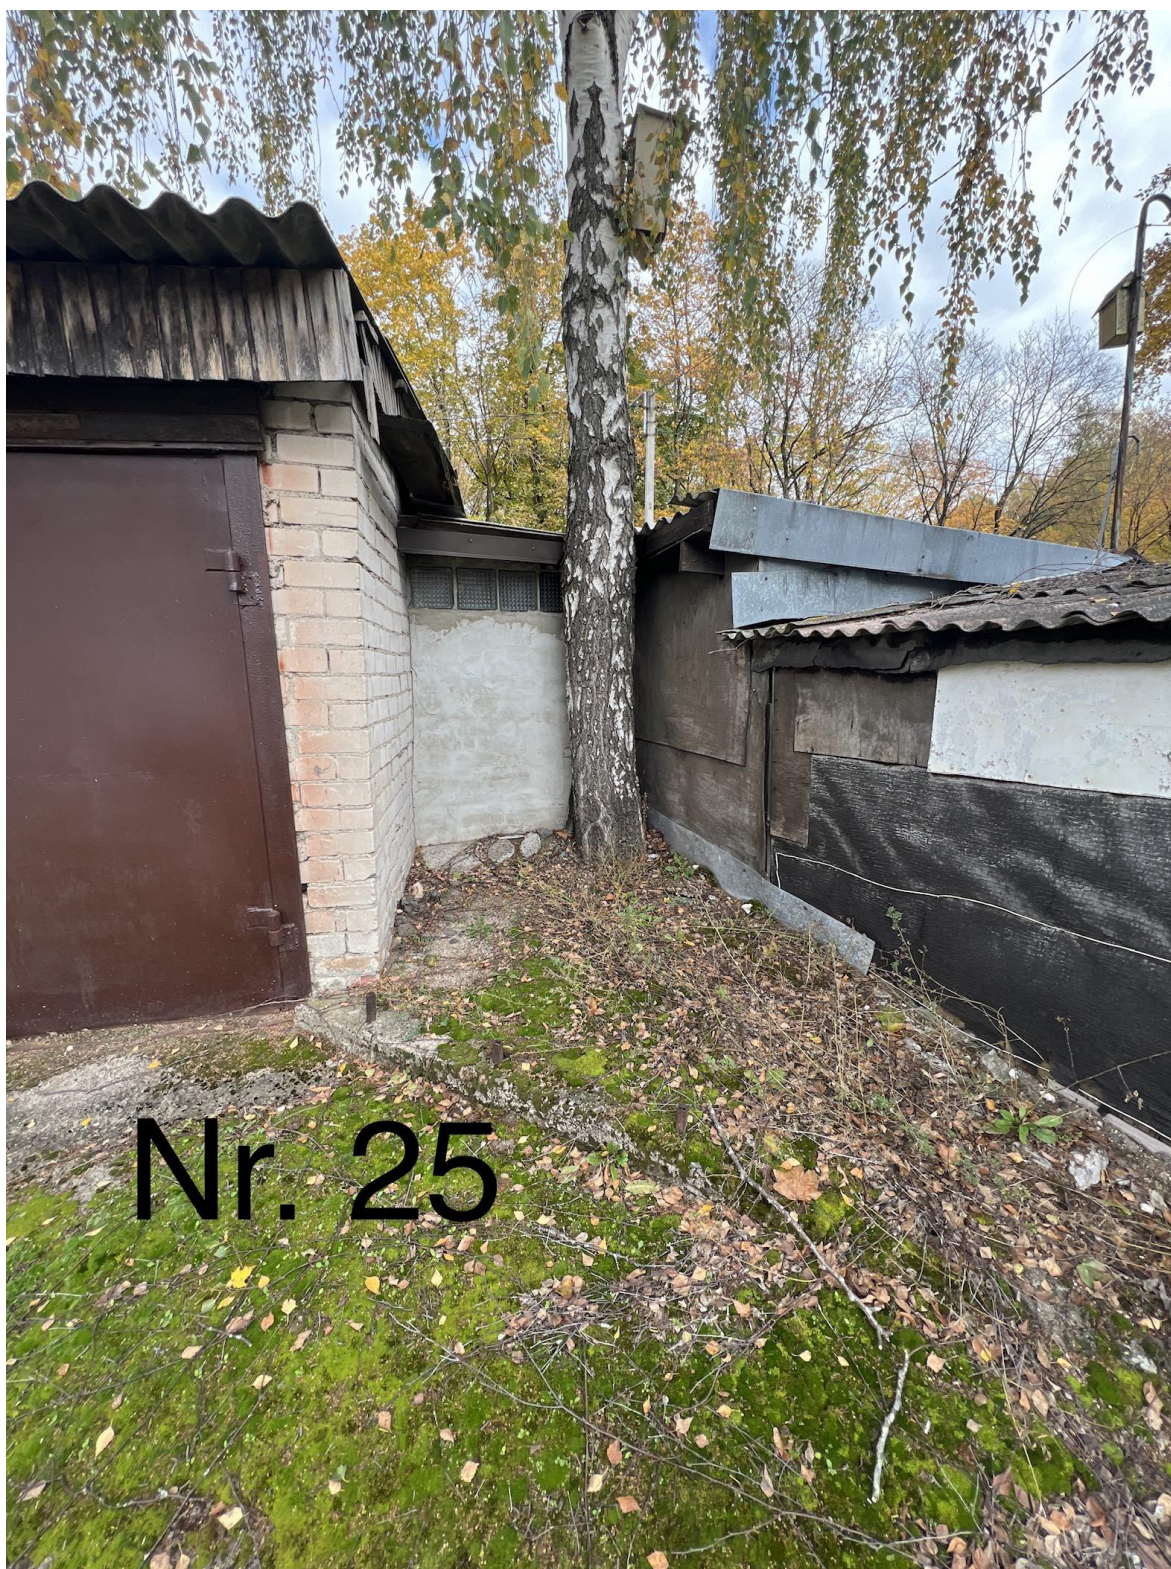
| <div> <div>3 želdinių inventorizavimo ir įvertinimo lentelė</div> </div> | | | | | | | | | | | | | |
|---|---|---|---|---|---|---|---|---|---|---|---|---|--|
| 25 | Karpotasis beržas | Betula pendula | 38 | 42 | 4,56 | 3 | 4,2 | 5,3 | 5 | 4 | Kietųjų dangų pašalinimas iš polajo. | Gali stipriai nukentėti senųjų pastatų griovimo/haujų statybu metu. Visas polajis uždenktas kietosiomis dangomis. | |

Karpotasis beržas (nr. 25 plane) - visas teorinis šaknų apsaugos plotas uždengtas kietosiomis dangomis. Gali stipriai nukentėti senųjų pastatų griovimo/naujų statybų metu. Visas polajis uždengtas kietosiomis dangomis. Jeigu griovimo/statybų metu pavyks išsaugoti rekomenduojama atlikti augavietės gerinimą.
