# Medžio vertinimo pasas

Želdiniai Pavienis medis Data 2024 m. liepos 26 d.  
Adresas/Vietovė Bernardinų g. 10 Vilnius, WGS 54.683308, 25.292469 Medžio Nr. \_\_\_\_\_  
Medžio rūšis Paprastasis uosis Skersmuo 82 Aukštis 17 Lajos skersmuo 12  
Įrankiai ir metodai Vizualinė ekspertizė, puvinio išplitimo vertinimas akustiniu tomografu

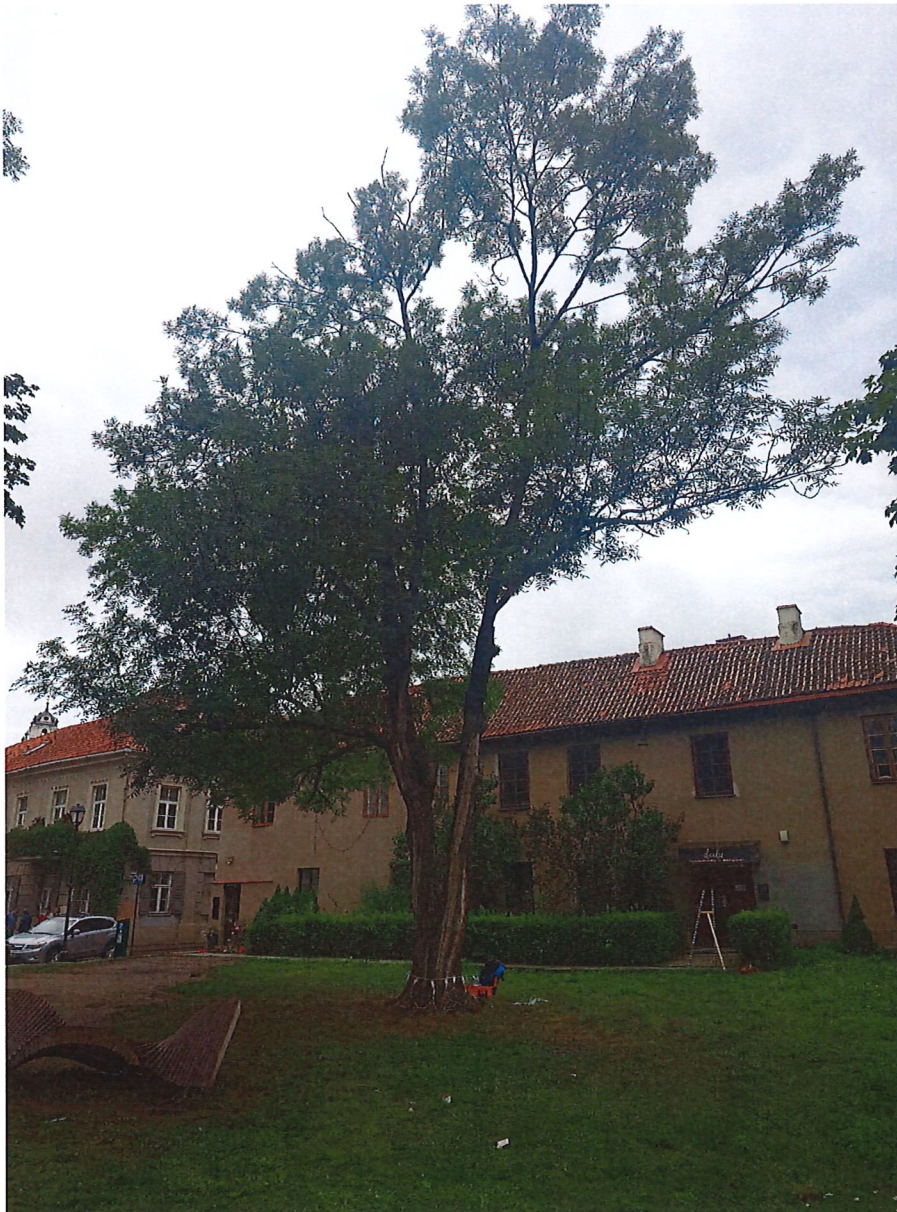
*Bendro pobūdžio pastabos.* Vertintas medis pavaizduotas Pav. 1. Tai jaunas uosis, kurį bandyta pražudyti sugręžiojus kamieną krūtinės aukštyje ir į gręžimo angas pripylus pesticidų. Po šio įvykio, medžio lapija atsistatė, kas indikuoja, jog likusi gyva kamieno dalis šiuo metu yra pakankama medžio gyvybingumui palaikyti. Tačiau pesticidų panaudojimas lėmė tai, kad 0-8 m aukštyje nuo žemės paviršiaus atsivėrė kamieno balana dėl mirusios ir atšokusio žievės zonų (Pav. 2). Šiose zonose neišvengiamai vystysis kamieno puviniai, dėl kurių išplitimo kamienas laipsniškai neteks savo struktūrinio integralumo ir taps grėsmingu aplinkai dėl kamienų lūžimo pavojaus. Ši medžio yda nebepataisoma.

*Pav. 1. Vertintas paprastasis uosis, Bernardinų g. 10 kiemas, Vilnius, WGS 54.683308, 25.292469.*

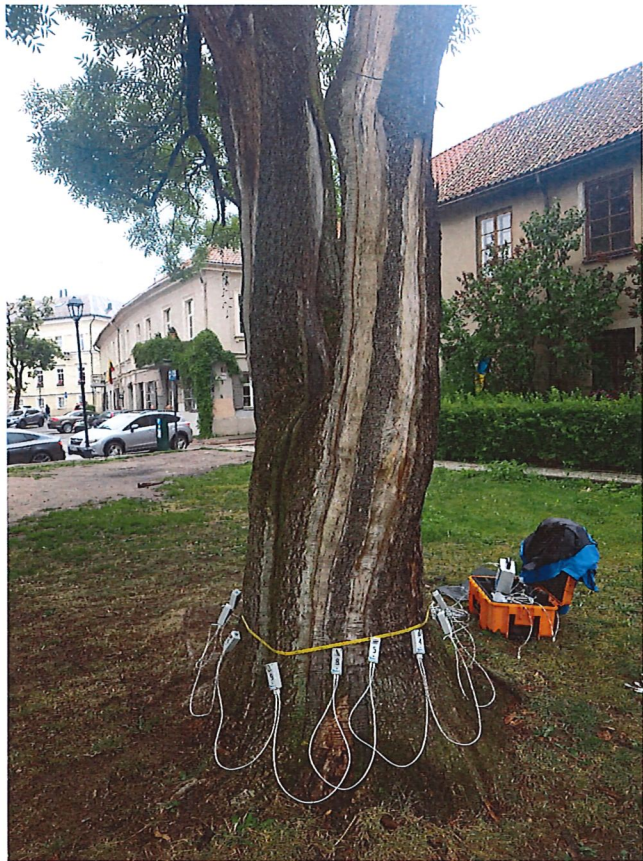
*Pav. 2. Žievės netektis kamienuose lems neišvengiamą medienos puvinį plitimą.*

*Kamienas.* Pagrindinės medžių stabilumo problemos – centrinio kamieno puvinio – vertintas uosis neturi (Pav. 4). Nepaisant to, žievės netektis dideliame kamieno plote lems lėtą, tačiau neišvengiamą medienos puvinį vystymąsi periferinėje kamieno dalyje (Pav 2).

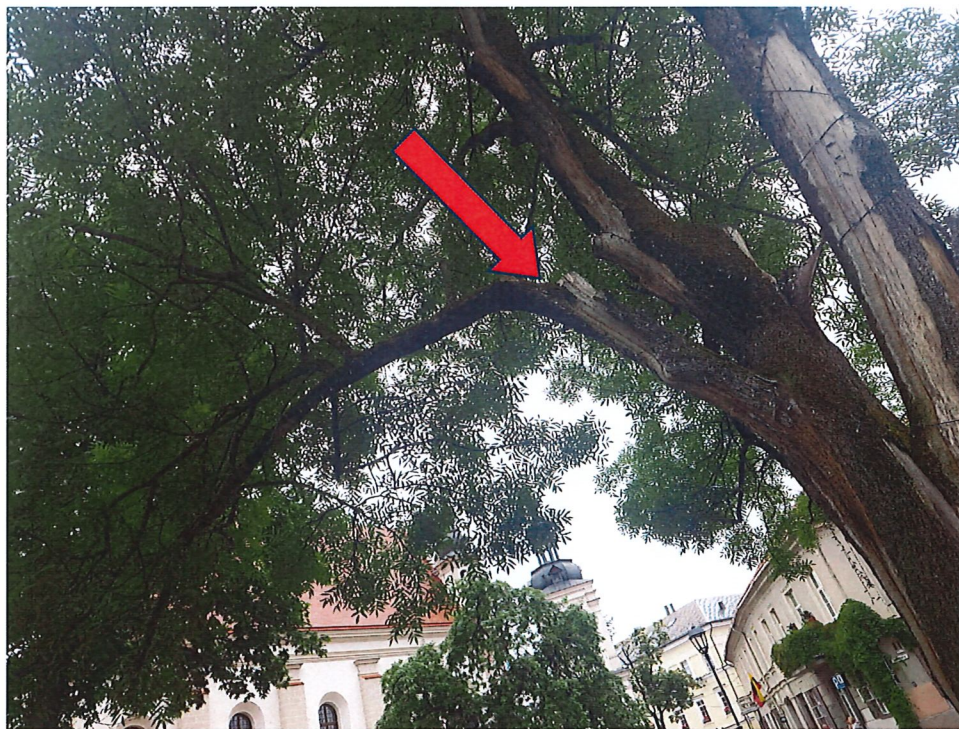
*Laja.* Lajos balansas yra patenkinamas, sausų šakų nedaug, jos dėl savo mažo dydžio nekelia grėsmės infrastruktūrai ir lankytojams. Per artimiausius kelerius metus rekomenduojame pašalinti Pav. 3 pažymėtą šaką, rodykle pažymėtoje vietoje dėl atšokusio žievės vystysis puvinį sukėlėjai.

*Pav. 3. Dėl medienos puvinį keliamo pavojaus šią šaką kelerių metų laikotarpyje teks pašalinti.*

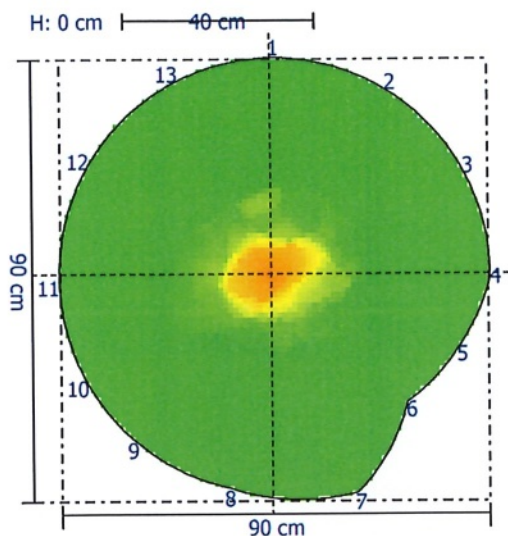
Pav. 4. Akustinio tomografo nuotrauka 0,5 m aukštyje rodo, kad centrinio kamieno puvinio šis medis neturi.
