# Medžio vertinimo pasas

Želdiniai Šv. Onos skveras, Vilnius Data 2022-04-12  
 Adresas/Vietovė 583344, 6061532 (LKS) Medžio Nr. 1  
 Medžio rūšis Fraxinus excelsior Skersmuo 68 Aukštis 20 Lajos skersmuo 12  
 Įrankiai ir metodai Vizualinis įvertinimas, puvinio išplitimo kamieno nustatymas akustiniu tomografu

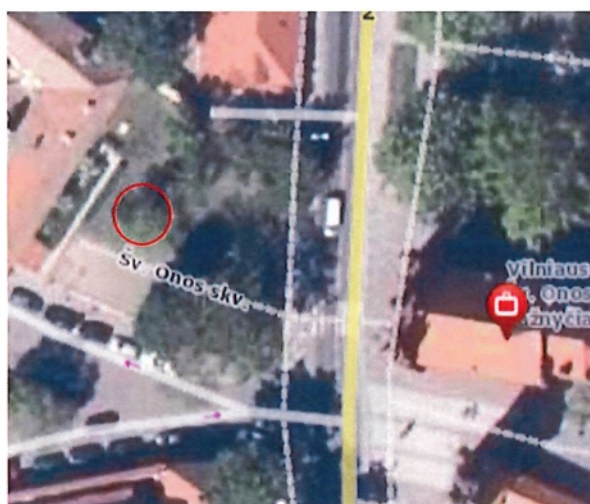
Akustinio tomografo diagrama pavojingo puvinio išplitimo nerodo, raudona zona centre labiau indikuoja medienos struktūros pokyčius kamienų susijungimo vietoje. Per artimiausius 10 metų 0-5 m aukštyje nuo žemės paviršiaus masiškai vystysis medienos puviniai dėl daugybinių mechaninių žaizdų.
