Vilniaus senamiesčio (u.k. 16073), Reformatų skvero (Reformatų skv. 1, Vilnius),  
Vilniaus evangelikų reformatų Sinodo pastato ir kitų objektų komplekso (u.k.  
33214) teritorijos žvalgomųjų archeologinių tyrimų  
pažyma

Vilnius  
2019 m. sausis

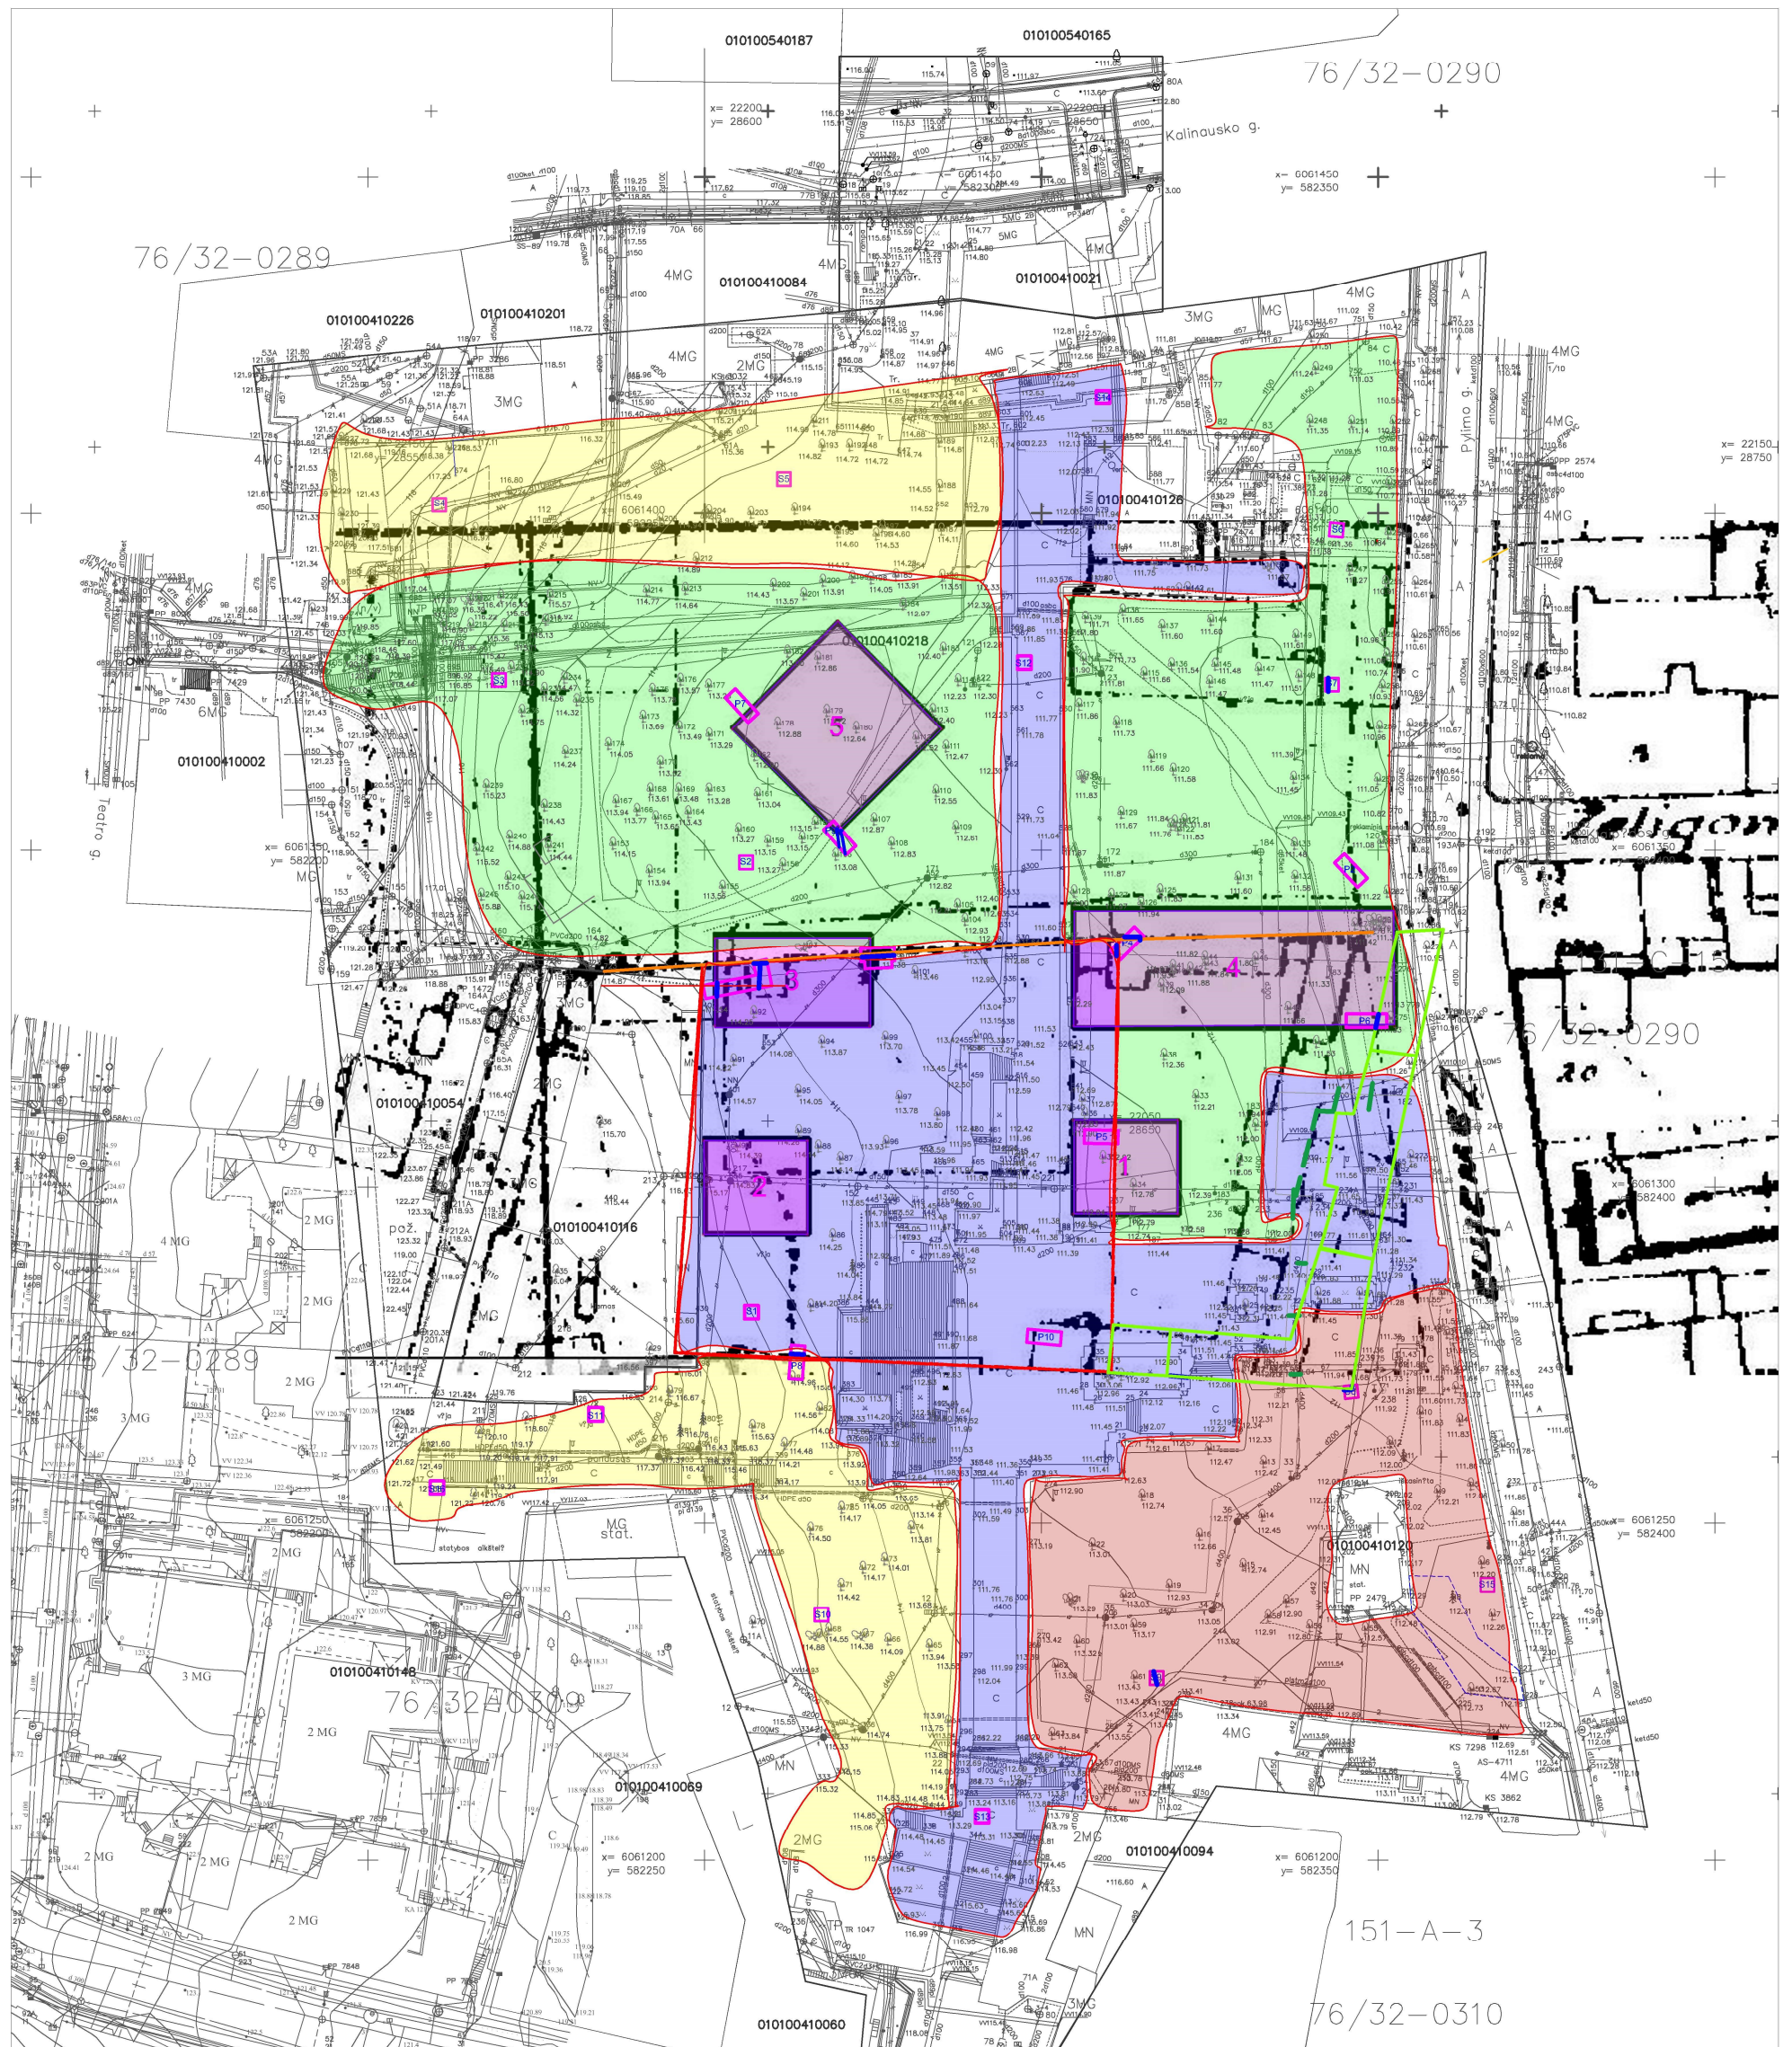
**REFORMATŲ SODAS PYLIMO GATVĖJE, VILNIUS.**  
2018 M. ARCHEOLOGINIŲ TYRIMŲ SITUACINIS PLANAS

- Diagram illustrating the zones for archaeological investigations:

- Yellow oval:** Zonos, kuriose galima atlikti archeologinius žvalgymus iki 2 m gylis nuo dabartinio žemės paviršiaus
  - Red oval:** Zonos, kuriose galima atlikti archeologinius žvalgymus iki 1 m gylis nuo dabartinio žemės paviršiaus
  - Green oval:** Zonos, kuriose galima atlikti archeologinius žvalgymus iki 0,9 m gylis nuo dabartinio žemės paviršiaus
  - Blue oval:** Zonos, kuriose galima atlikti archeologinius žvalgymus iki 0,3 m gylis nuo dabartinio žemės paviršiaus

- a. Iki 1,9 m gylio nuo dabartinio paviršiaus galima vykdyti darbus šurfų Nr. 4 ir 5, esančių ant pakilumos šiaurės vakarinėje parko dalyje, akivaizdu, kad pakiluma suformuota XX a., norint išlyginti reljefą ir galbūt norint šioje vietoje pastatyti dar vieną pastatą.Tokiame pat gylyje darbus vykdyti galima pietvakarinėje parko dalyje šlaite esančių šurfų Nr. 10-11 ir 16 ir perkastos Nr. 8 aplinkoje. Ši dalis yra į pietus nuo buvusios reformatų posesijos ribos, kyla į kalną vakaruose, iš rytų pusės šią dalį apriboja sovietmečiu suformuotas griovys. Kad šioje teritorijos dalyje paviršiniai

- b. Šurfų Nr. 8-9 ir 15 zonose, pietrytinėje parko dalyje šiaurėje ir vakaruose apribotoje sovietmečiu iškasto griovio, rytuose - Pylimo gatvės, o pietuose – išlikusių pastatų. Šioje vietoje nors 2018 m tyrimais vertingas sluoksnis buvo pasiektas tik šurfe Nr. 8, bet D. Antropikaitės 2012-2013 m tyrimai gėlių kiosko aplinkoje (vertingas kultūrinis sluoksnis nuo 1,3 m gylio) ir turint galvoje, šioje dalyje buvusį užstatymą, žvalgymus galima atlikti iki 1 m gylio.

- c. Iki 0,9 m gylio galima vykdyti darbus šurfų Nr. 2-3 ir perkastos Nr. 7 aplinkoje, ir šurfų Nr. 6-9 ir perkastų Nr. 2 ir 5-6 aplinkoje. Vakarinėje dalyje ši zona kyla į kalną, šiaurės vakarinėje dalyje - ją apriboja supilta pakyla, šiaurės rytinėje - sovietmečiu naudotas viešasis tualetas, rytuose - Pylimo gatvė šią zoną centrinėje parko dalyje perkerta sovietmečiu suformuotas griovys, taip pat ir apriboja pietinėje dalyje. Tirti šurfai yra tirti 50 m, arba mažesniu atstumu vienas nuo kito

- d. Buvusioje kapinių teritorijoje dėl teritorijos jautrumo galima vykdyti žemės kasimo darbus tik paviršiniuose iki 0,3 m gylio sluoksniuose.
  - e. Buvusių sovietmečiu statytų betoninių konstrukcijų vietose galima mechanizuotai vykdyti darbus nuimant betono plokštes ir nukasant viršutinį niveliacinį sluoksnį (bendras gylis 0,3 m). kadangi ši parko dalis vietomis nukasta apie 2 m šioje zonoje išlieka didelė tikimybė rasti dar nesuardytų kapų, arba nesunaikinto kultūrinio sluoksnio.

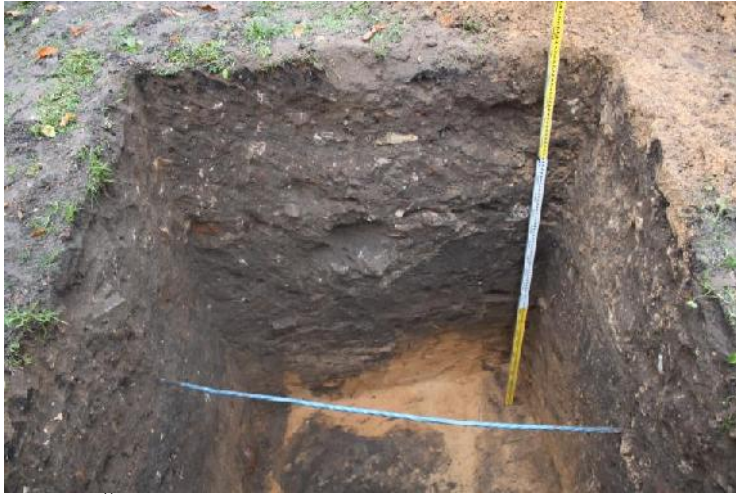
1. Šurfe Nr. 1 matomas įžemis ir kapų duobės. Vaizdas iš R.

2x2 m dydžio, tirtas vakarinėje parko dalyje, orientuotas šiaurės – pietų kryptimi. 0,9 m gylyje fiksuotas šiaurės – pietų kryptimi praeinantis elektros kabelis. Viršutinis tamsių žemių su griuvenomis sluoksnis tęsiasi iki 1,1 m gylio (Habs 113,8 m), nuo kurio prasidėjo tamsių žemių sluoksni datuojamas XVIII a. jo storis siekė apie 0,6 m, giliau prasidėjo šiek tiek priesmėlio sluoksnis, su radiniais datuojamais XVII – XVIII a., kuriame išryškėjo dvi duobės. Viena

fiksuota pietvakariniame, kita šiaurės vakariniame kampuose. Pietvakarinėje duobėje 2,4 m gylyje (Habs 112,3 m) buvo aptikta kaukolės viršutinė dalis. Šiaurės vakariniame kampe duobė buvo gilesnė, joje 2,6 m gylyje (Habs 112,1 m) aptikta griautinio kapo be įkapių apatinė dalis. Pietrytiniame kampe tirtas 1x1 m dydžio plotas norint pasiekti žemį, jis fiksuotas 2,7 m gylyje (Habs 112,0 m).

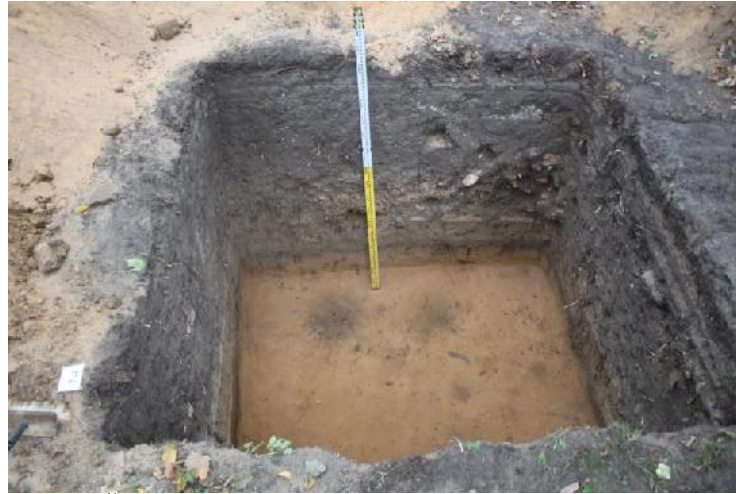
2. Šurfe Nr. 2 pasiektas įžemis. Vaizdas iš P.

2x2 m dydžio, tirtas vakarinėje parko dalyje, orientuotas šiaurės – pietų kryptimi. Po velėna fiksuotas iki 0,9 m gylio esanti tamsių birių žemių sluoksnis datuojamas XIX – XX a. Po juo fiksuotas (Habs 112,5 m) molio tarp sluoksnis, kuris buvo storesnis šiaurinėje dalyje, jame aptikta lovinių galinių čerpių. Po šiuo sluoksniu 0,3-0,5 m storio priesmėlio sluoksnis, kuriame aptikta XVII - XVIII a. datuojamų radinių, jo apačia fiksuota 1,7 m gylyje, kuomet prasidėjo juodų žemių 5-10 cm storio sluoksnis be radinių, po kuriuo buvo fiksuotas smėlio žemis (Habs 111,5 m). Šurfas įgilintas iki 1,9 m gylgio.

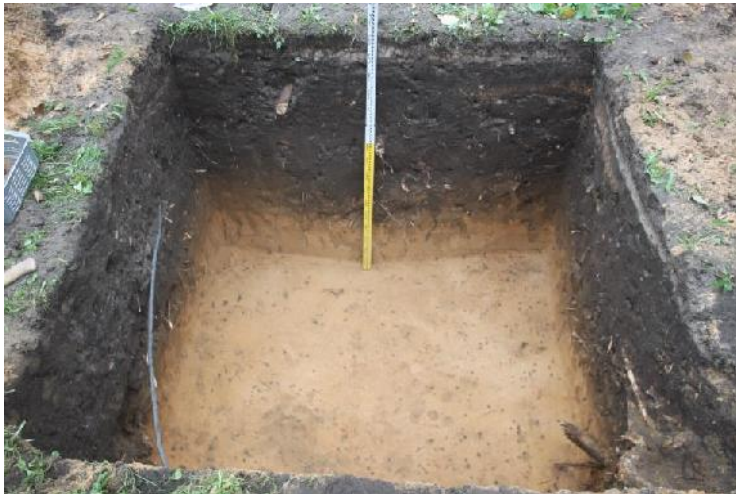
3. Šurfe Nr. 3 pasiektas įžemis. Vaizdas iš V.

2x2 m dydžio, tirtas šiaurės vakarinėje parko dalyje, ties laiptais vedančiais nuo teatro gatvės, orientuotas šiaurės – pietų kryptimi. 0,6 m gylyje šiaurės rytų – pietvakarių kryptimis patiestas elektros kabelis. Nuo 0,7 m gylgio (Habs 114,5 m) prasideda tamsių žemių kultūrinis sluoksnis datuojamas XVII-XVIII a., jo storis apie 0,2 m po juo prasideda priesmėlio sluoksnis su pavieniais XVI a. datuojamais radiniais. Nuo 1,4 m gylgio prasideda smėlio žemis (Habs 113,6 m). Šurfas įgilintas iki 1,6 m gylgio.

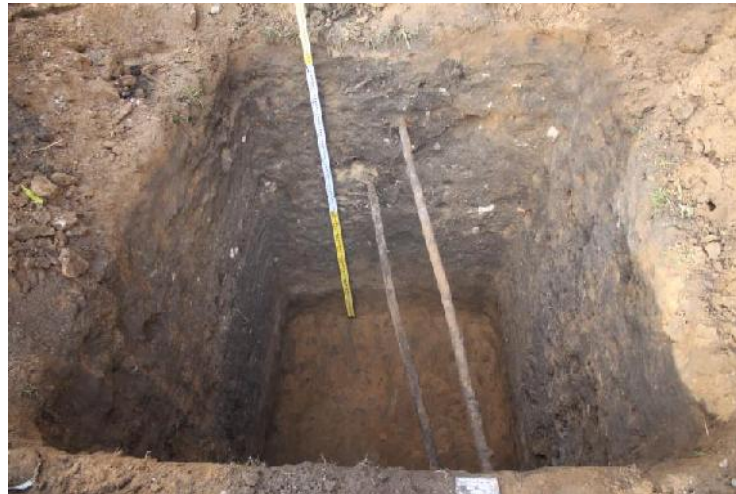
4. Šurfe Nr. 4 pasiektas įžemis. Vaizdas iš R.

2x2 m dydžio, tirtas šiaurės vakarinėje parko dalyje, orientuotas šiaurės – pietų kryptimi. Nuo pačio viršaus fiksuoti tamsių žemių su griuvenomis sluoksnis, kuriame pilna XX a. vidurio šiukšlių. Rytų – vakarų kryptimi 0,6 ir 1,2 m gylyje fiksuoti du komunikacijų vamzdžiai, apatinis buvo apdėtas XX a. datuojamomis čerpėmis. 1,8 m gylyje šis sluoksnis pasibaigė, po juo fiksuotas 10 cm storio augalų šaknų sluoksnis, matyt, kažkada buvęs žemės paviršius. Po juo fiksuotas tamsių žemių sluoksnis storėjantis į rytų pusę, jame radinių aptikta nebuvo. Žemis prasideda 2,2 m gylyje vakarinėje šurfo dalyje ir 2,4 m gylyje (Habs 115,0 m) – rytinėje.

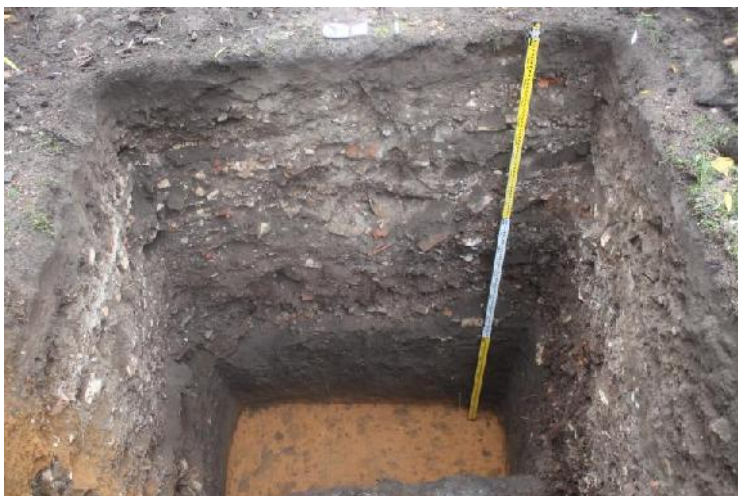
5. Šurfe Nr. 5 pasiektas įžemis. Vaizdas iš Š.

2x2 m dydžio, tirtas vakarinėje parko dalyje, orientuotas šiaurės – pietų kryptimi. Nuo pat paviršiaus prasidėjo stambių griuvenų sluoksnis su XX a. krosnių dalimis ir pavieniais

metaliniais radiniais. Šis sluoksnis tęsiasi iki 2 m gylio (Habs 110,7 m), nuo kurio prasidėjo XVIII a. datuojamas, tamsių žemių, kultūrinis sluoksnis. Dėl didelio gylio buvo tiriama tik pietinė šurfo dalis, vertingo sluoksnio storis siekė 0,9 m, po juo fiksuotas smėlio įžemis (Habs 109,8 m).

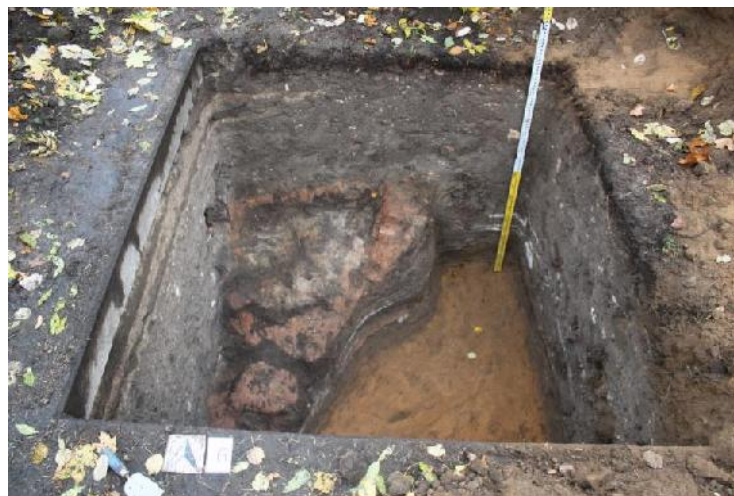
6. Šurfe Nr. 6 pasiektas įžemis. Vaizdas iš P.

2x2 m dydžio, tirtas šiaurės rytinėje parko dalyje, ties įėjimu į buvusį viešąjį tualetą, orientuotas šiaurės – pietų kryptimi.

Iki 1 m gylio (Habs 110,3 m) fiksuotas permaišytas, tamsiai pilkų žemių su griuvenomis sluoksnis. Po juo prasidėjo kultūrinis sluoksnis, kurio šiaurės vakarinėje dalyje aptiktos krosnies konstrukcijos liekanos, o šalia plūkto molio aslos liekanos. Šis sluoksnis datuojamas XVII – XVIII a., jis su kalkių tarpsluoksniais tęsiasi iki 1,5 m gylio, po juo prasidėjo šviesiai pilkų žemių sluoksnis su XVI a. radiniais, po juo 1,9 m gylyje (Habs 109,4 m) prasidėjo smėlio įžemis.

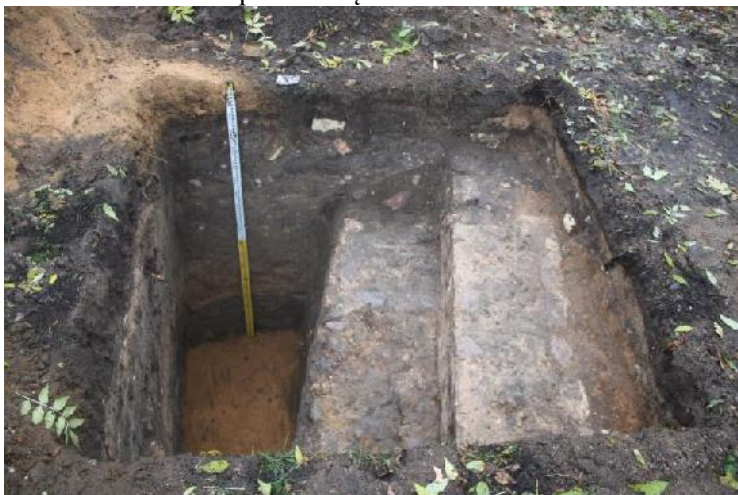
7. Šurfe Nr. 7 pasiektas įžemis. Vaizdas iš Š.

2x2 m dydžio, tirtas šiaurės rytinėje parko dalyje, orientuotas šiaurės – pietų kryptimi.

Po velėna prasidėjo tamsių žemių sluoksnis su griuvenomis, kuriame vos 0,2 m gylyje vakarinėje dalyje pasirodė mūras besitęsiantis šiaurės – pietų kryptimi. Antra mūro dalis aptikta 0,6 m gylyje, ji sumūryta tik iš vieno sluoksnio plytų ir griuvenų aplietų kalkių skiediniu. Po tamsiu sluoksniu - smėlio tarpsluoksnis, greičiausiai mūras bandytas apsaugoti nuo aplinkos poveikio. Giliau prasidėjo tamsiai pilkų žemių su griuvenomis sluoksnis datuojamas XIX- XX a. Nuo 1 m gylio (Habs 110,3 m) prasidėjo kultūrinis priesmėlio sluoksnis su XVII-XVIII a. radiniais. Nuo 1,5 m gylio fiksuotas šviesiai pilkų žemių sluoksnis datuojamas XVI a. Jo apačia fiksuota 1,95 m gylyje (Habs 109,35 m), kuomet prasidėjo smėlio įžemis.

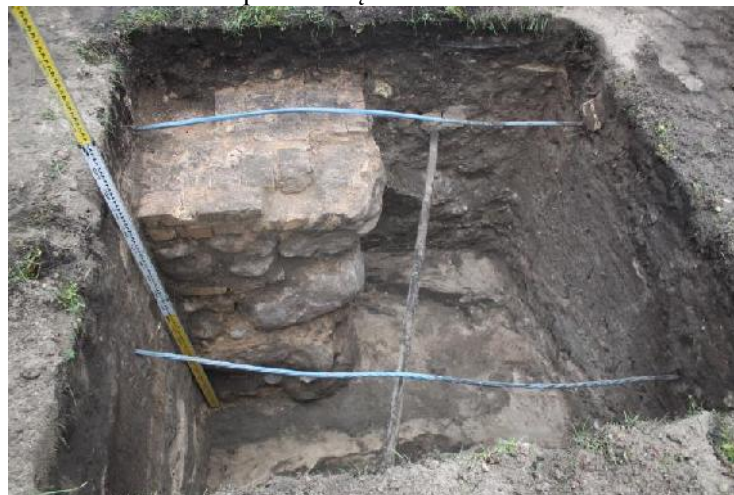
8. Šurfe Nr. 8 aptiktas konsistorijos pastato kampas. Vaizdas iš P.

2x2 m dydžio, tirtas rytinėje parko dalyje, ties autobusų sustojimo Pylimo gatvėje vieta, orientuotas šiaurės – pietų kryptimi. 0,4 m gylyje fiksuotas vakarų – rytų kryptimi praveistas elektros kabelis, po kuriuo šiaurės vakariniame kampe buvo aptiktas mūrinio pastato kampas. Dar vienas elektros kabelis patiestas ta pačia kryptimi aptiktas 0,6 m gylyje. 0,8 m gylyje dar vienas kabelis pietų šiaurės kryptimis, virš jo sudėta sovietinių plytų su skylėmis eilė. Maždaug nuo 1 m gylio (Habs 110,7 m) tamsus sluoksnis su griuvenomis pasibaigia ir prasideda pilkų birių žemių sluoksnis datuojamas XVII –XVIII a. Giliau sluoksnis dar pašviesėja atsiranda suplauto smėlio tarpsluoksniai, šis sluoksnis datuojamas XVI a. Šurfas įgilintas iki 2,1 m gylio

(Habs 109,6 m). Aptiktas pastato kampas greičiausiai priklauso anksčiau šioje parko dalyje stovėjusiam reformatų konsistorijos pastatui, jis sumūrytas iš stambių lauko riedulių ir kalkių skiedinio, jo apačia užfiksuota 1,9 m gylyje. Šurfe įžemis nebuvo pasiektas, dėl biraus grunto ir aptikto pamato.

- b. Konsistorijos pastato išorinis pietrytinis kampas aptiktas šurfe Nr. 8
    - c. Pastato vakarinė dalis aptikta pradėjus ardyti betonines dangas, buvo atidengta išorinė pietinės sienos dalis, pirmo aukšto grindų fragmentas bei užgriuvusių rūsių patalpos.

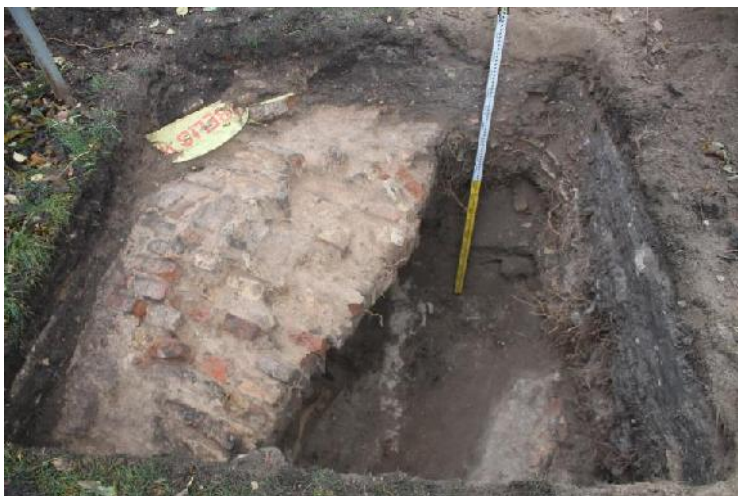
9. Šurfe Nr. 9 aptiktas rūsio skliautas. Vaizdas iš Š.

2x2 m dydžio, tirtas pietinėje parko dalyje, orientuotas šiaurės – pietų kryptimi. Iškart po velėna prasidėjo griuvenų sluoksnis. 0,3 m gylyje (Habs 112,9 m). pietrytiniame kampe aptiktas elektros kabelis, o po juo anksčiau šioje vietoje stovėjusio pastato rūsio skliautas. Skliautas įgriuvęs, išlikusi rytinė jo dalis. Toje vietoje kur nebuvo skliauto griuvenų sluoksnis įgilintas iki 1,9 m gylio (Habs 111,4 m). Griuvenų sluoksnyje aptikta XIX – XX a. datuojamų radinių. Giliau nebebuvo kasamasi, dėl nestabilių sienelių ir aptiktų mūrų pažeidimo pavojaus.

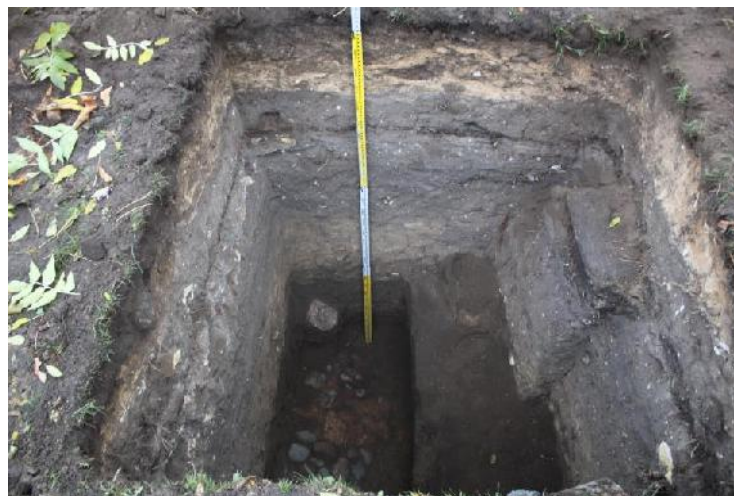
10. Šurfo Nr. 10 dugne aptiktas akmenų grindinys. Vaizdas iš V.

2x2 m dydžio, tirtas pietinėje parko dalyje, orientuotas šiaurės – pietų kryptimi. Iki 0,9 m gylio aptiktas griuvenų ir šiukšlių sluoksnis sietinas su šalia stovinčių naujų pastatų statyba. Giliau esanti iki 1,9 m gylio (Habs 113,3 m) esantis tamsių žemių su griuvenomis sluoksnis susiformavo XIX – XX a. Po juo prasideda tamsių žemių sluoksnis, kuris datuojamas XVI-XVII a. Nuo 2,3 m gylio tirama tik šiaurinė šurfo pusė. 2,9 m gylyje (Habs 112,3 m) fiksuotas grindinio nuožulnėjančio palei šlaitą fragmentas. Giliau tyrimai nebuvo vykdomi, nenorint ardyti autentiško grindinio, tarp akmenų įkaltas gruntotraukis parodė, jog kultūrinis sluoksnis tęsiasi dar apie 0,8 m.

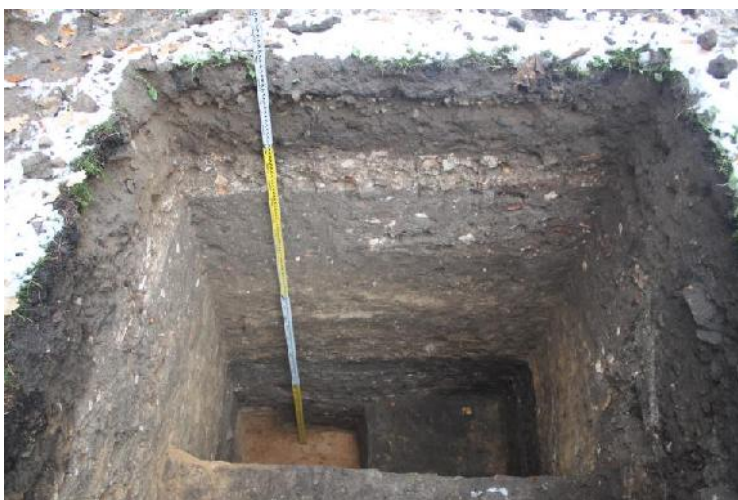
11. Šurfe Nr. 11 pasiektas įžemis. Vaizdas iš P.

2x2 m dydžio, tirtas pietvakarinėje parko dalyje, orientuotas šiaurės – pietų kryptimi. Iki 0,4 m gylio fiksuotas vėlyvas tamsių žemių su griuvenomis sluoksnis, po juo vientisas 0,2 m storio griuvenų sluoksnis. Giliau tamsiai pilkos spalvos 0,8 m storio žemės sluoksnis su griuvenomis, jis datotinas XIX – XX a, nuo 1,5 m gylio tirta tik pietinė šurfo dalis. Dar giliau 0,7 m storio smėlingas sluoksnis datuojamas XIX a. Po juo (Habs 115,3 m) tamsus XVII – XVIII a sluoksnis. Nuo 2,8 m gylio tirtas pietrytinis šurfo kampas. Sluoksnio apačia fiksuota 3,4 m gylyje. Giliau prasideda smėlio įžemis (Habs 114,0 m).

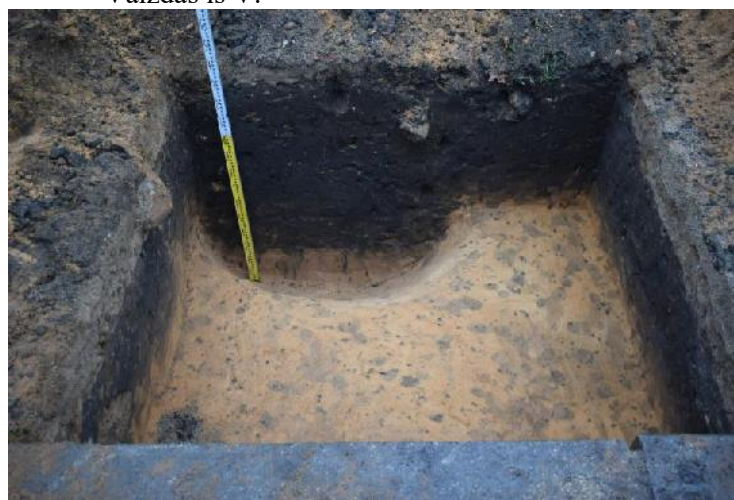
12. Šurfe Nr. 12 pasiektas įžemis. Vaizdas iš R.

2x2 m dydžio, tirtas šiaurinėje parko dalyje, nuėmus betoninę dangą, orientuotas šiaurės – pietų kryptimi. Vakarinėje dalyje 0,3 m gylyje (Habs 111,8 m) prasideda XVII – XVIII a. datuojamas

kultūrinis sluoksnis. Rytinėje dalyje 0,3 m storio niveliacinis žvyro sluoksnis supiltas tiesiant betoninę dangą. Tamsaus sluoksnio storis siekia iki 0,8 m, po juo plonas 0,05 m storio priesmėlio sluoksnis be radinių. Rytinėje dalyje smėlio įžemis fiksuotas 0,9 m gylyje, vakarinėje dalyje tamsių žemių sluoksnis ėjo giliau, čia fiksuotas duobės ar griovio kraštas, juodo sluoksnio apačia šioje dalyje fiksuota 1,35 m gylyje (Habs 110,5 m).

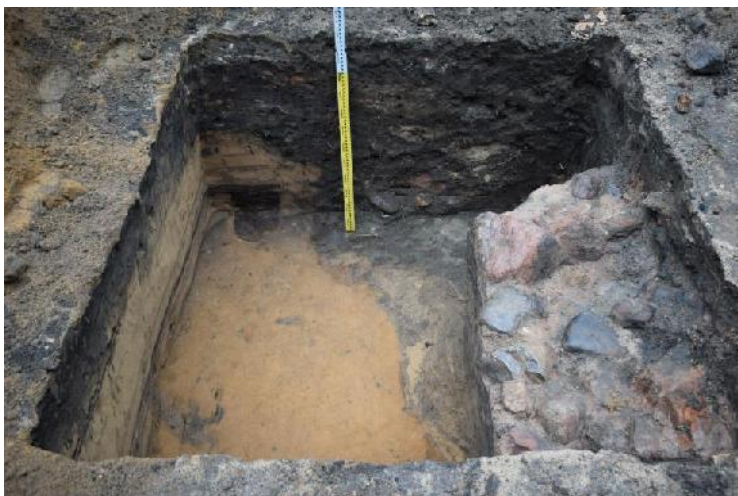
13. Šurfe Nr. 13 aptiktos struktūros. Vaizdas iš P.

2x2 m dydžio, tirtas pietinėje parko dalyje, nuėmus betoninę dangą, ant laiptų vedančių nuo Basanavičiaus gatvės, orientuotas šiaurės – pietų kryptimi. Po niveliaciniu betono blokų sluoksniu (Habs 112,9 m) prasidėjo XVIII a. datuojamas 0,3 m storio tamsių žemių sluoksnis. Po šiuo sluoksniu rytinėje šurfo dalyje aptiktas raudono molio plytų ir akmenų sluoksnis rištas moliu. Šioje šurfo dalyje giliau akmenų sluoksni fiksuotas pilkų žemių smėlingas sluoksnis su tamsesniais tarpstuoksniais, šis sluoksnis tęsiasi giliau nei 2,2 m (Habs 110,7 m), pasiekus tokį gylį nukrito dalis akmenų rištų moliu sluoksnio, dėl saugumo toliau gilinamasi nebuvo. Tuo tarpu vakarinėje dalyje aptikti suplauto smėlio sluoksniai su tamsesniais tarpstuoksniais be radinių. Smėlio įžemis šioje dalyje fiksuotas 1,3 m gylyje (Habs 111,6 m).

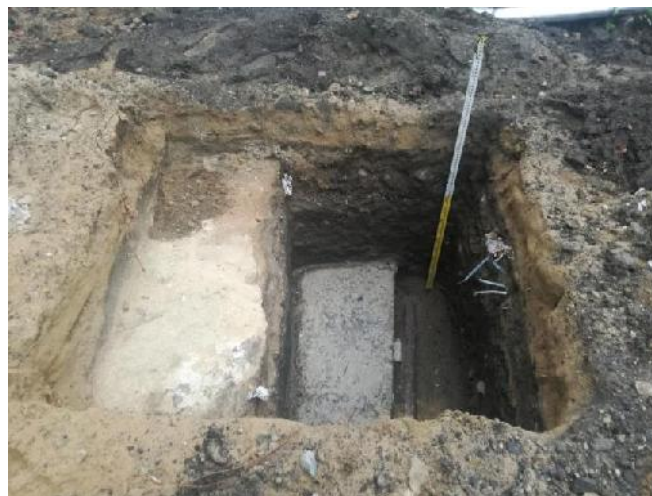
14. Šurfe Nr. 14 aptiktos struktūros. Vaizdas iš P.

2x2 m dydžio, tirtas šiaurinėje parko dalyje, nuėmus betoninę dangą, orientuotas šiaurės – pietų kryptimi. Po niveliaciniu betono blokų sluoksniu šiaurinėje šurfo dalyje fiksuotas cemento sluoksnis, tirta buvo tik likusi šurfo dalis. Giliau aptikti 0,4 m storio tamsių žemių su smėlio tarpstuoksniais ir XX a. šiukšlėmis sluoksnis. Po juo tamsiai rudų žemių sluoksnis kuriame 1,4 m gylyje aptiktas, kaip spėjama šiluminę trasą dengiantis gelžbetoninis blokas. Buvo gilintasi likusioje siauroje pietinėje šurfo dalyje, kurioje 1,8 m gylyje aptiktas rytų – vakarų kryptimi nutiestas geležinis vamzdis.

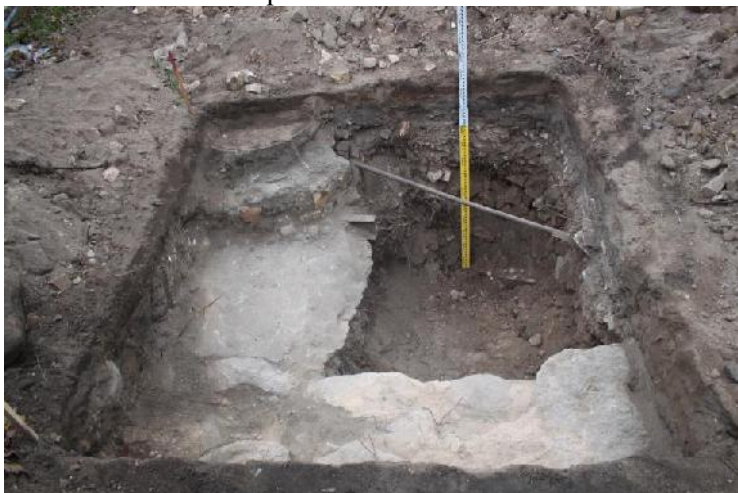
15. Šurfe Nr. 15 aptiktos struktūros. Vaizdas iš R.

2x2 m dydžio, tirtas pietrytinėje parko dalyje, orientuotas šiaurės – pietų kryptimi. 0,1 m gylyje po plonu velėnos ir tamsiai pilkų griuvenų sluoksniu pietvakariniame kampe aptiktas kanalizacijos šulinio dangtis. Nuo jo 0,3 m gylyje rytų kryptimi eina 1 m pločio ir 0,2 m storio betono plokštė, kuri tame pačiame gylyje atsiremia į cementu rištą mūrą, einantį pietų – šiaurės kryptimi, šiame gylyje aptikta ir pietvakarių – šiaurės rytų kryptimi paklotas komunikacijų kabelis metaliniame vamzdyje. Likusi šurfo dalis užpildyta griuvenomis buvo įgilinta iki 1,3 m gylio. Toliau tyrimai nebuvo vykdomi dėl nestabilių sienelių.

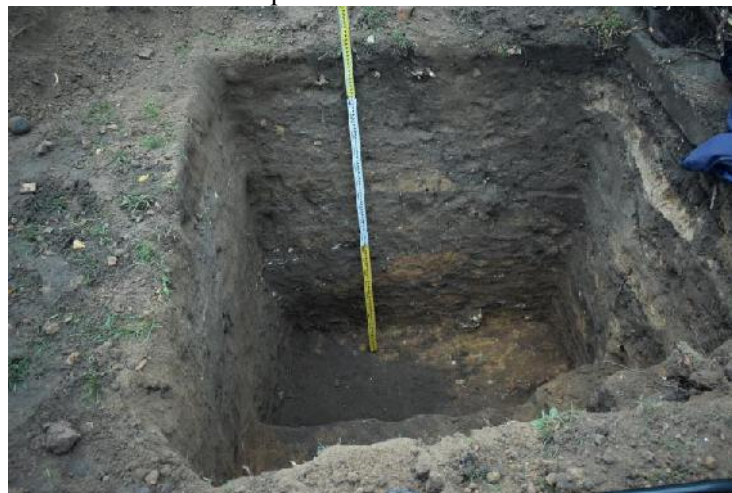
16. Šurfas Nr. 16 įsigilinus iki 2,3 m gylio. Vaizdas iš R.

2x2 m dydžio, tirtas vakarinėje parko dalyje, aukščiausioje terasos dalyje, orientuotas šiaurės – pietų kryptimi. Po velėna fiksuotas XX-XXI a. datuojamas tamsiai pilkų žemių sluoksnis. Iki 1,6 m gylio aptiktas smėlingų pilkų žemių su XIX a. radiniais sluoksnis. Nuo šio gylio (Habs 120,1 m) prasideda XVII-XVIII a. datuojamas kultūrinis sluoksnis, tačiau dėl gylio ir nestabilaus grunto buvo tiriama tik vakarinė šurfo dalis. Įsigilinus iki 2,3 m gylio (Habs 119,2 m) sluoksnis nepasikeitė, kilus sienelių nuošliaužos pavojui buvo padarytas gruntotraukio gręžinys, kuris parodė, jog žemė yra maždaug dar 0,8 m gylyje. Toliau tyrimai nebuvo vykdomi.

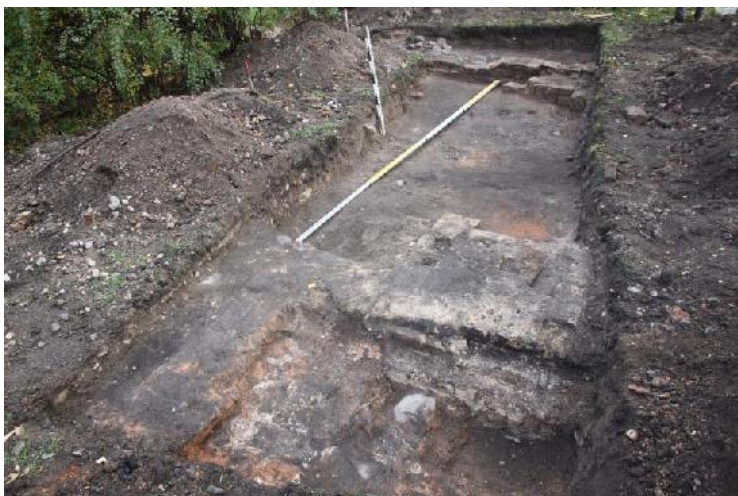
17. Perkasoje Nr. 1 aptiktos Šreterių koplyčios liekanos.  
Vaizdas iš V.

Numatyta tirti buvusios Šreterių koplyčios vietoje. Pradžioje tirta 2x5 m dydžio, orientuota rytų – vakarų kryptimis. Iš karto po velėna 0,1 m gylyje aptiktas pietų – šiaurės kryptimis einantis apardytas pamatas, į rytų pusę nuo jo 0,3 m gylyje aptiktas ta pačia kryptimi iš akmenų sudėtas

latakas lietaus vandens nubėgimui. Vakarinėje dalyje nuo pamato 0,3 m gylyje buvo aptikta plūkto molio asla. Nesant galimybių tiksliau įvertinti aptiktų pamatų paskirties buvo padaryti du praplėtimai, vienas pratęsiant latako ir pamato vizualias linijas į šiaurinę pusę, kitas norint aptikti antrą pamato dalį į vakarinę pusę. Abiejų praplėtimų dydis 2x2 m. Vakarinėje dalyje taip pat aptiktas apardytas mūras, kuris tęsėsi dar už perkamos ribos, todėl buvo padarytas dar vienas 2x2 m dydžio praplėtimas. Šioje dalyje buvo aptiktas mūro kraštas, palikus 0,5 m laiptą buvo pabandyta pažiūrėti kultūrinių sluoksnių struktūra.

Šiauriniame praplėtime buvo aptiktas lietaus vandens nutekėjimo latako dalis, taip pat šiaurės-pietų kryptimi einantis mūras atsirėmė į vakarų – rytų kryptimi einančią sieną mūrytą iš plytų. Viso šia perkama buvo ištirtas 22 m<sup>2</sup> plotas. Spėjama, kad šioje vietoje aptikta Šreterių koplyčios vieta, vidiniai aptikto pastato dydžio matavimai sutampa su architekto S. Lasavicko 1956 m. darytas matavimais, tačiau atstumas nuo Sinodo pastato nesutampa su nurodytu 1956 m brėžinyje. Vadovaujantis 1938 m. plano paklaidomis, koplyčios vieta dar patenka į jo ribas. Norint patikrinti, ar tai nėra kito pastato liekanos, reikėtų papildomai vykdyti tyrimus į rytus nuo tyrimų metu aptiktų mūrų. Vakarų – rytų kryptimi einantis mūras yra dar 1950 m. fotografijose matoma mūrinė siena pastatyta tarp reformatų posesijų.

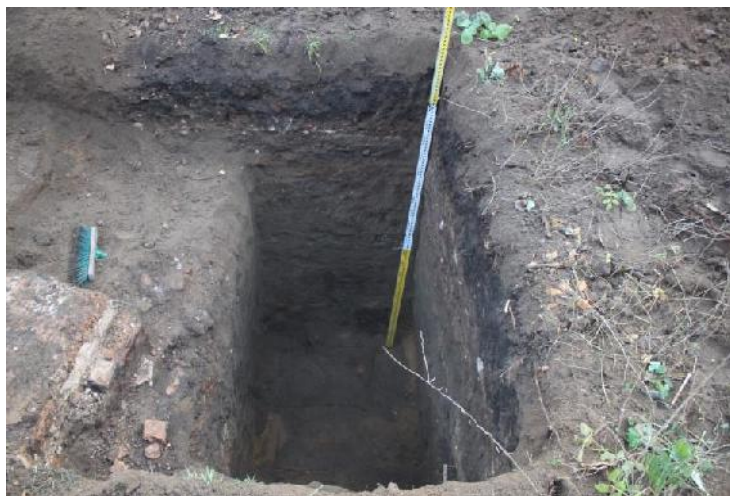
18. Perkastos Nr. 1 vakarinėje dalyje už koplyčios aptikta  
kapo duobė. Vaizdas iš Š.

Vakarinėje praplėtimo dalyje iki 1 m gylio aptiktas sluoksnis su griuvenomis datuojamas XIX-XX a. Giliau aptiktas XVIII a. datuojamas kultūrinis sluoksnis su pavienėmis griuvenomis. Nuo 1,5 m gylio (Habs 112,9 m) fiksuotas tamsiai pilkų smėlingų žemių sluoksnis datuojamas XVI-XVII a. Šiame sluoksnyje 2,3 m gylyje (Habs 112,1 m) aptikta griautinio kapo viršutinė dalis, kapas patenka po pietine sienele ir visiškai tirtas nebuvo.

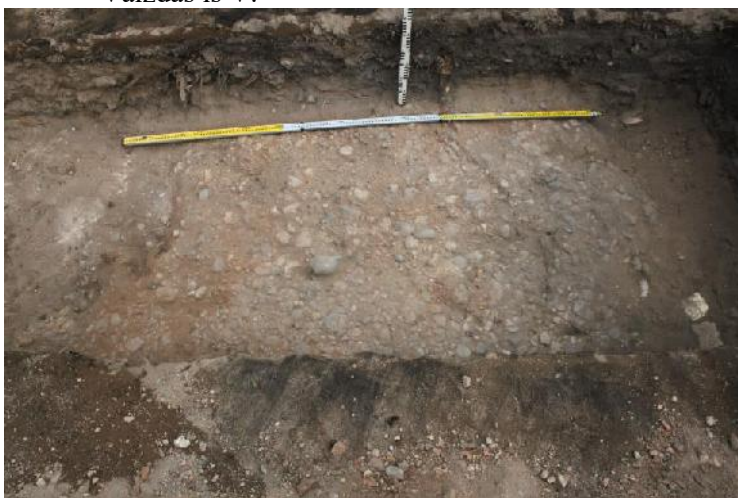
19. Perkasoje Nr. 2 aptiktas stambaus žvyro takas.  
Vaizdas iš PV.

Buvo numatyta konsistorijos pastato šiaurinėje dalyje. Orientuota šiaurės vakarų – pietryčių kryptimis 2x5 m dydžio. Paviršinis sluoksnis tęsėsi iki 0,4 m gylio, šiame gylyje aptikta stambaus žvyro takelio liekanos, takelis greičiausiai padarytas XIX a. ir buvo skirtas vaikščioti po šioje dalyje į šiaurę nuo konsistorijos esančius sodus.

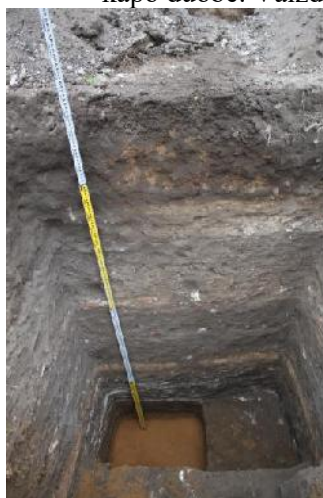
20. Perkastos Nr. 2 vakarinėje dalyje pasiektas įžemis.  
Vaizdas iš PR.

Vienintelė dalis, kurioje neardant tako buvo galima vykdyti tyrimus buvo šiaurės vakarinė maždaug 1,2 m pločio dalis. Po viršutiniu sluoksniu nuo 0,9 m (Habs 110,2 m) iki 2,5 m gylio aptiktas pilkų žemių su smėlio ir molio tarp sluoksniais sluoksnis. Panašu, kad šioje vietoje buvo griovys arba ūkinė duobė, kuri XVII-XVIII a. buvo užpilta, šioje vietoje ypač gausu gyvulių kaulų. Nuo 2,5 m gylio fiksuotas XVI-XVII a. sluoksnis su kalkių ir molio tarp sluoksniais, dar

giliau nuo 2,9 iki 3,4 m gylio (Habs 107,8 m) priesmėlio sluoksnis, kurio apačioje tamsių žemių sluoksnis, po kuriuo prasideda smėlio žemis. Pastato pamatų nebuvo aptikta, nes dėl matavimo netikslumų perkamos vieta buvo paslinkta į šiaurę, nepaisant to, šios perkamos tyrimai suteikė vertingos informacijos apie į šiaurę nuo konsistorijos buvusią teritorijos dalį.

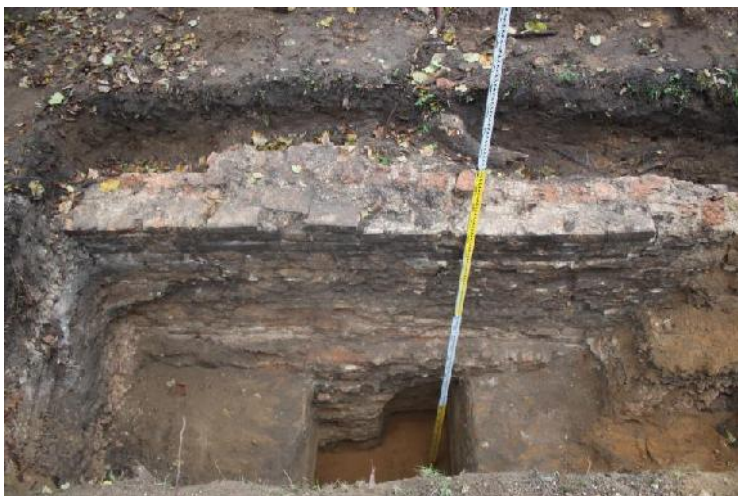
21. Perkasoje Nr. 3 aptiktas kapinių šiaurinės sienos fragmentas. Matoma arkinio pamato dalis. Vaizdas iš Š.

Numatyta tirti kapinių ribos centrinėje dalyje, kur plane buvo nurodytas dar vienas labai nedidelis pastatėlis. Orientuota vakarų – rytų kryptimi, 2x5 m dydžio. 0,2 m gylyje (Habs 113,8 m) aptiktas iš plytų mūrytos sienos einančios vakarų – rytų kryptimi fragmentas. Vakarinėje dalyje mūras apardytas, sovietmečiu pratiestos kanalizacijos trasos. Šiaurinė perkamos dalis buvo tirta iki 1,5 m gylio, toliau gilintasi nebuvo, dėl nenoro pakenkti mūrinei sienai ir nestabilaus grunto, nes iki šio gylio fiksuoti tik suardyti XX a. sluoksniai su griuvenomis. Buvo kasamas 1x1 m dydžio šurfas palei sieną, norint išsiaiškinti pamatų gylį ir kultūrinio sluoksnio storį.

Paaikškėjo, jog siena turi arkinius pamatus, į tiriamą šurfą kaip tik pateko pusė arkos, šviesiai pilkos spalvos sluoksniai su tamsesniais tarp sluoksniais aiškiai paveikti vandens, juose radinių aptikta nebuvo.

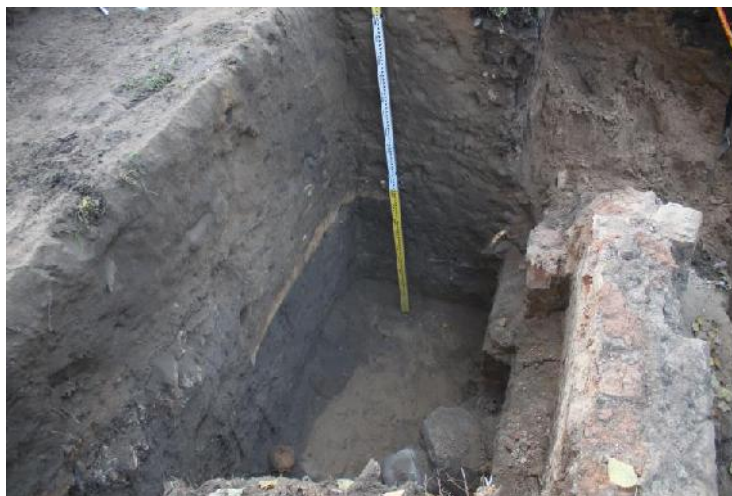
22. Perkasoje Nr. 3 praplėtime iš P pusės aptikto kapo dalis. Vaizdas iš R.

Kadangi iš pietinės pusės pasiekti pamato apačią galimybių nebuvo buvo padarytas 1x4 m dydžio praplėtimas, norint išsiaiškinti, ar toje vietoje nebuvo dar vieno pastato. Rytinėje šio praplėtimo dalyje buvo kelmas, kuris nebuvo iškasamas, nežinant kiek jis yra pakenkęs stovinčiai sienai. Vakarinėje pusėje sluoksniai su griuvenomis tęsiasi iki 1,1 m (Habs 113,1 m) gylio, šiame gylyje prie sienos fiksuotas jos pagrindas, kurį sudarė griuvenos aplietos kalkių skiediniu. Nuo pamato apačios prasideda tamsiai pilkų žemių sluoksnis su XVII-XVIII a. radiniais. Šio sluoksnio apačioje 1,9 m (Habs 112,3 m) gylyje aptikta griautinio kapo viršutinė dalis, besitęsianti rytų kryptimi po paliktu kelmu. Įžemis šioje vietoje pasiektas nebuvo, planuose pažymėto pastato liekanų aptikti nepavyko.

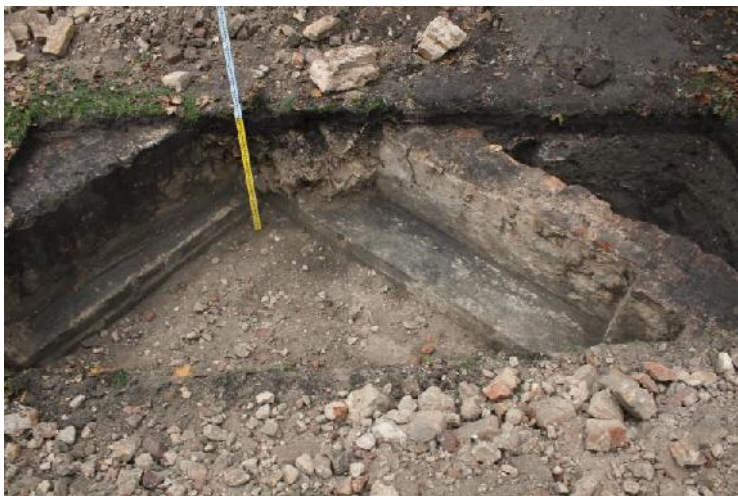
23. Perkasoje Nr. 4 aptiktos Vinholdų koplyčios liekanos. Vaizdas iš R.

Numatyta tirti buvusios Vinholdų koplyčios vietoje. Orientuota pietvakarių – šiaurės rytų kryptimi, 2x5 m dydžio. Velėnos ir viršutinis sluoksnio storis siekė apie 0,15 m (Habs 111,8 m). Po juo iškart prasidėjo mūrai, vienas orientuotas vakarų – rytų kryptimi ir du lygiagretūs mūrai statmeni pirmajam, besitęsiantys pietų kryptimi. Vidinė mūrų dalis tinkuota, visa vidaus ertmė užpildytas stambiomis griuvenomis. Viduje įsigilinta iki 1 m gylio ir giliau nebesigilinta, kad neužgriūtų perkamos sienelės. Šiaurinė perkamos dalis pateko už vakarų – rytų kryptimi einančios

sienos, šioje vietoje fiksuoti tik suardyti sluoksniai, nenorint pakenkti mūrams, giliau 1,2 m gylio nebuvo gilintasi.

Šioje perkasoje aptiktos 3 Vinholdų koplyčios sienų fragmentai, koplyčios plotis buvo 3,2 m, ilgiui nustatyti duomenų nepakako.

- 5. Vinholdų koplyčios liekanos aptiktos perkasoje Nr. 4, jos vieta sutampa su 1938 m. plane nurodyta koplyčios vieta.
  - 6. Konsistorijos pastato vieta nustatyta (planas Nr. 2) remiantis 1938 m. planu, 1979 m. A. Lisankos archeologiniais tyrimais ir 2018 m žvalgomųjų tyrimų medžiaga.

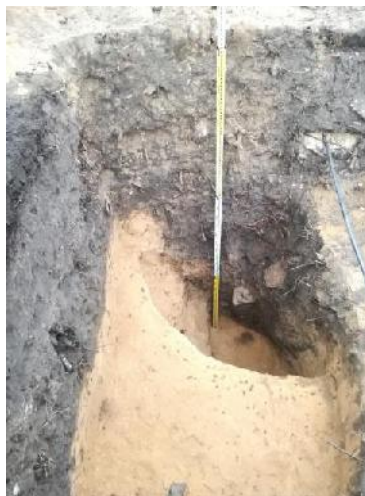
24. Perkastos Nr. 5 vakarinėje dalyje aptiktas įžemis. Vaizdas iš P.

Tirta ant spėjamos rytinės kapinių ribos, 2x5 m dydžio, orientuota vakarų – rytų kryptimi. Po viršutiniu velėnos ir permaišyto grunto tamsiu sluoksniu, kurio storis siekė 0,5 m rytinėje dalyje prasidėjo 3 m pločio griuvenų sluoksnis, rytinėje dalyje 0,6 m gylyje paklotas elektros kabelis pietų – šiaurės kryptimi. Griuvenų sluoksnis igilintas iki 1 m ir rytinė dalis giliau nebetirta dėl nestabilių sienelių, vakarinė dalis buvo tiriamą toliau. Permaišytų tamsių žemių su XIX – XX a. radiniais sluoksnis tęsėsi iki 1,5 m gylio (Habs 111,3 m), kur dalyje tiriamo ploto prasidėjo smėlio įžemis. Ties šiaurine sienele aptiktas ūkinės duobės kraštas. Ūkinės duobės radiniai datuojami XVII – XVIII a. jos apačia fiksuota 3,3 m gylyje (Habs 109,5 m).

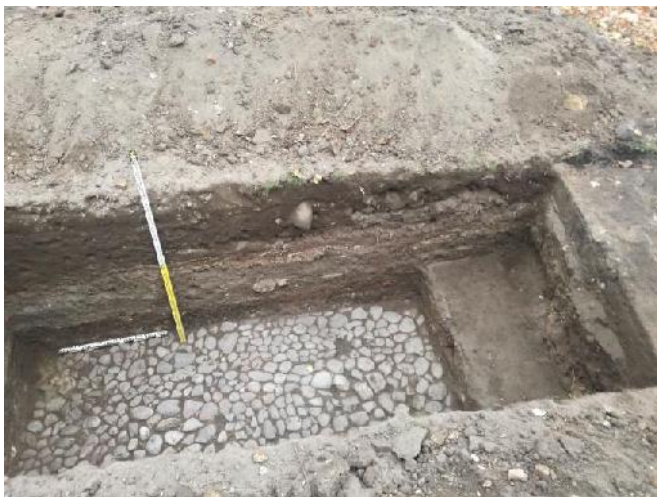
25. Perkasoje Nr. 6 aptiktas akmenų grindinys ir konsistorijos pastato siena. Vaizdas iš P.

Tirta spėjamos konsistorijos vietoje, šiaurinėje jos dalyje. 2x5 m dydžio, orientuota vakarų – rytų kryptimi. Rytinėje perkastos dalyje buvo aptiktas mūrinio pastato sienos fragmentas, norint jį visiškai atidengti buvo padarytas 1x2 m dydžio praplėtimas. Pamato plotis siekia 0,8 m, jo apačia 0,9 m gylyje. Likusioje perkastos dalyje iki 1 m gylio buvo fiksuoti permaišyti kultūriniai sluoksniai su griuvenomis ir akmenimis. Vakarinėje dalyje 0,6 m gylyje pietų – šiaurės kryptimi paklotas elektros kabelis. Ties pamato vieta paliktas 1 m pločio laiptas siekiant nepakenkti aptiktam mūriui. Nuo 1 m iki 1,2 m (Habs 110,2 m) gylio buvo fiksuotas pilkų žemių sluoksnis be radinių. Giliau – 0,7-0,8 m storio XVII – XVIII a. datuojamas kultūrinis sluoksnis, kurio apačioje (Habs 109,5 m) XVII a. datuojamo gatvės grindinio sluoksnis. Perkasa giliau 1,8 m tirta nebuvo.

- a. Konsistorijos pastato šiaurinė dalis aptikta perkasoje Nr. 6, taip pat dalis šio pastato buvo aptikta 1979 m., tiesiant kanalizaciją atliktais A. Lisankos žvalgymais.

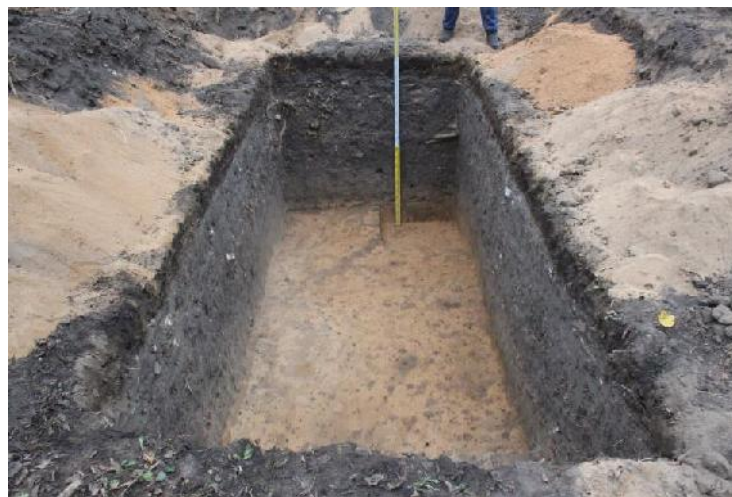
26. Perkasa Nr. 7 pasiekus žemį. Vaizdas iš PR.

Tirta spėjamos medinės bažnyčios vietoje, perkastos dydis 2x5 m, ji orientuota šiaurės vakarų – pietryčių kryptimi. Po velėna fiksuotas iki 1 m gylio (Habs 112,0 m) esantis tamsių birių žemių sluoksnis datuojamas XIX – XX a.. Po šiuo sluoksniu 0,3-0,5 m storio tamsių žemių sluoksnis, datuojamas XVII - XVIII a., jo apačia fiksuota 1,7 m gylyje, kuomet prasidėjo priesmėlio 0,15 m storio sluoksnis be radinių, po kuriuo buvo fiksuotas smėlio įžemis (Habs 111,15 m).

Šioje perkasoje jokių požymių, kad šioje vietoje buvo užstatymas neaptikta.

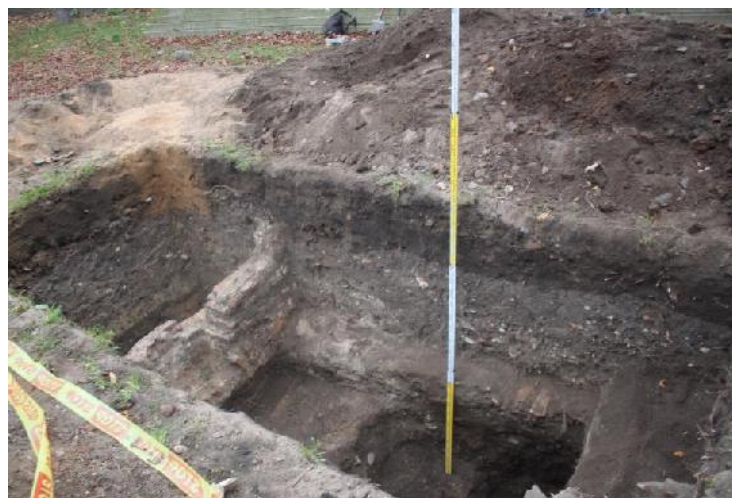
28. Perkastos Nr. 8 pietinėje dalyje fiksuoti kultūriniai sluoksniai

Pietinėje pusėje taip pat iki 1,5 m gylio fiksuotas tamsiai pilkų žemių su griuvenomis sluoksnis datuojamas XIX – XX a. Giliau eina juodų žemių XVII – XVIII a. datuojamas kultūrinis sluoksnis, jis buvo tiriamas iki 2,8 m gylio (Habs 112,0 m) laiptuojant perkastos sienelės. Šiame gylyje buvo padarytas gruntotraukio gręžinys, kuriame žemės nebuvo fiksuotas, giliau dėl saugumo nebebuvo tiriamas.

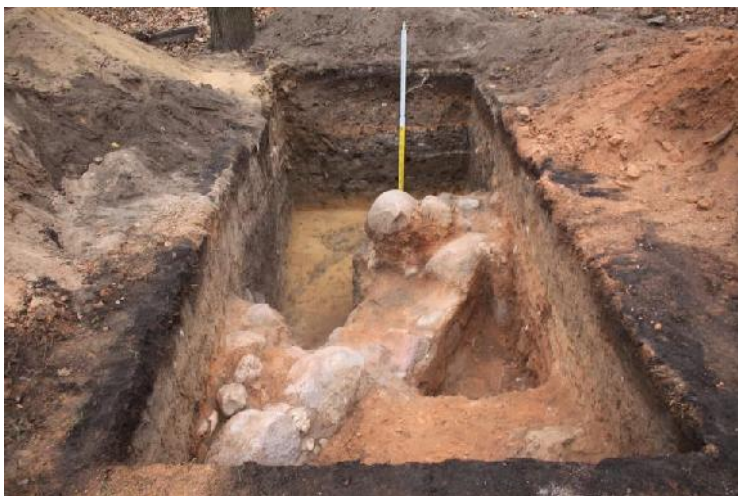
29. Perkasoje Nr. 9 aptiktas spėjama medinės bažnyčios pamatas. Vaizdas iš PR.

Tirta spėjamos medinės bažnyčios vietoje, perkastos dydis 2x5 m, ji orientuota šiaurės vakarų – pietryčių kryptimi. Iki 0,9 m gylio (Habs 113,6 m) fiksuoti XIX – XX a. datuojamas tamsiai pilkas molingas sluoksnis su griuvenomis. Šiame gylyje aptikti stambūs akmenys ir degusio molio sluoksnis pietinėje perkastos dalyje. Šiaurinėje perkastos dalyje, kur nebuvo akmenų sluoksnis smarkiai skyrėsi, čia nuo 0,9 iki 1,3 m gylyje fiksuotas pilkų smėlingų žemių sluoksnis datuojamas XVII – XVIII a. Giliau jo apie 0,1 m storio priesmėlio sluoksnis be radinių, po kuriuo 1,5 m gylyje (Habs 113,0 m) prasideda žemės. Pietinėje dalyje pradėjus tirti molio sluoksnį išryškėjo mūro einančio pietų – šiaurės kryptimi kontūras. Jo storis siekė apie 0,8 m, vidinėje mūro dalyje buvo tiriamas trikampio formos plotas, norint patikrinti ar šioje vietoje nėra išlikusio grindų lygio pėdsakų. Įsigilinus iki 1,7 m gylio sluoksnio spalva ir konsistencija nepasikeitė, visas pastato vidus užpildytas perdegusio molio sluoksniu. Siena iš vidinės dalies tarsi tinkuota, bandytas formuoti lygus paviršius.

Šia perkasa greičiausiai aptikti medinės bažnyčios pamatai, jokiuose ankstesniuose planuose ši bažnyčia nėra pažymėta, turimuose planuose ši vieta taip pat tuščia. Aptiktas šiaurinis šio pastato kampas, nes įgilintoje vidaus dalyje aiškiai matosi suformuotas vidinis kampas.

- 7. Spėjamos medinės reformatų bažnyčios pamatai aptikti perkasoje Nr. 9. Šioje vietoje aptiktas iš akmenų mūrytas ir moliu rištas mūras. Perkasoje aptiktas vidinis pastato

kampas ir dvi sienos. V. Drėma knygoje „Dingęs Vilnius“<sup>4</sup> mini, jog senoji reformatų bažnyčia buvo pastatyta „prūsiško mūro“ technika, kas yra fachverkinė konstrukcija ir tyrimų metu aptikti molio sluoksniai galėtų būti susiję su šios konstrukcijos statybomis. Norint įsitikinti, kad šioje vietoje tikrai aptikta XVII a. pradžioje statyta bažnyčia reikėtų atlikti platesnius archeologinius tyrimus.

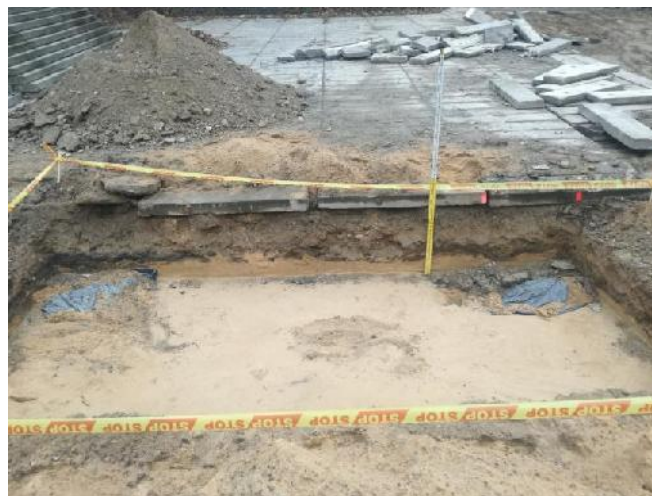
30. Perkasoje Nr. 10 aptikti kapai. Vaizdas iš Š.

Tirta centrinėje sovietmečiu suformuotos aikštės dalyje, nuėmus betoninę dangą ir po esantį cemento ir skaldos sluoksnį, ant spėjamo konsistorijos pastato vakarinės dalies. Po betono ir skaldos 0,3 storio sluoksniu buvo 0,3 m storio pilkos spalvos sluoksnis, kuriame aptikta pavienių žmonių kaulų. Nuo 0,6 m gylio (Habs 111,0 m) didžiojoje perkastos dalyje prasideda smėlio žemis. Pietvakariniame ir pietrytiniame kampuose 0,7 m gylyje (Habs 110,9 m) aptikti griautiniai kapai, jie visiškai nebuvo tirti, nes patenka už perkastos ribų.

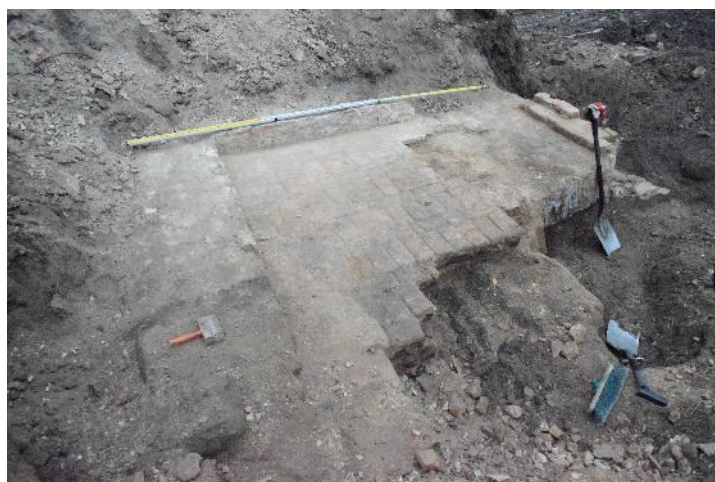
31. Žvalgymų metu aptiktas konsistorijos pastato vakarinis korpusas

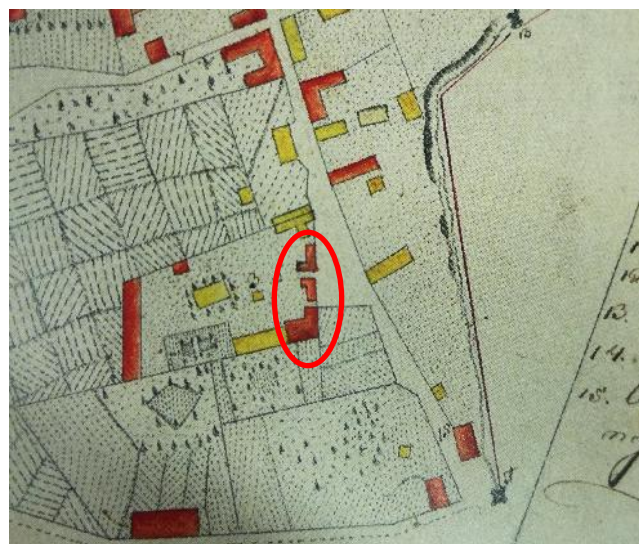
32. 1803 m plano iškarpa. Iš: *Vilniaus miesto planai*. Vilnius, 2016. p.172

- d. Pastatas sudarytas iš kelių korpusų ir jo forma nuolat kito (nuotrauka Nr. 32, panas Nr. 1), todėl reikėtų papildomų tyrimų, jei projekte būtų numatyta tiksliai pažymėti jo vietą.
