# Vokiečių gatvė

Projektiniai pasiūlymai

| Projekto pavadinimas | Vokiečių gatvės Vilniuje statybos projektas |
| Statinio projekto etapas | Projektiniai Pasiūlymai (PP) |

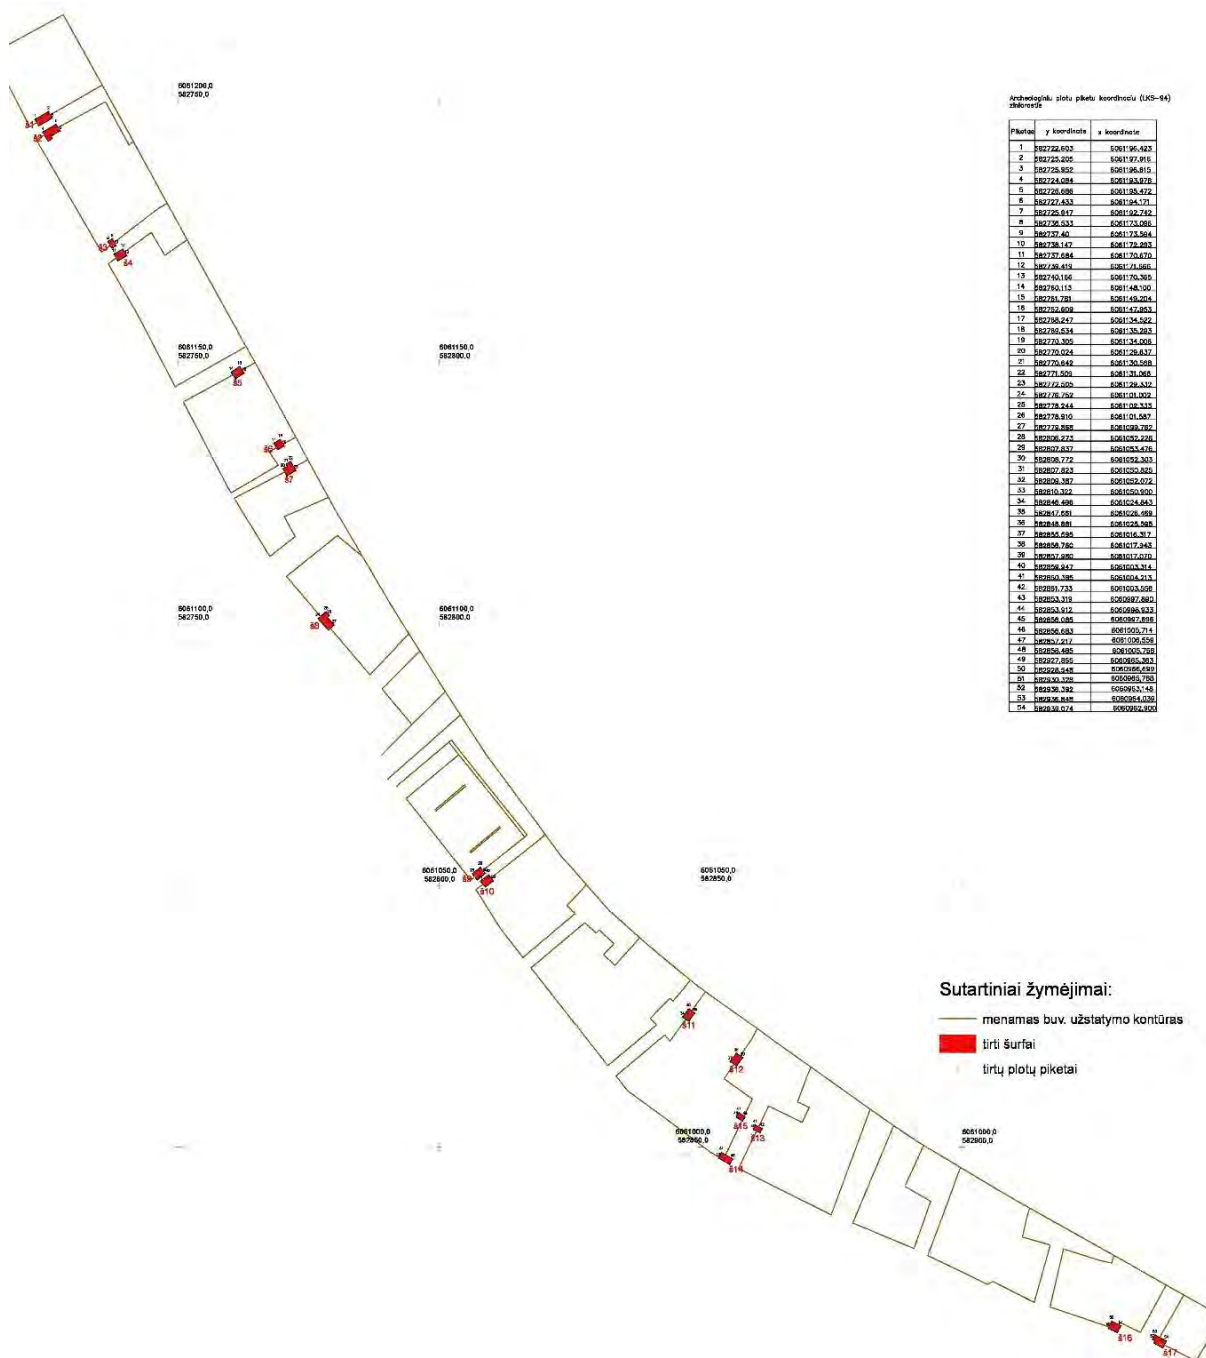
Ieškota buvusio gatvės užstatymo liekanų charakteringose vietose. Surastos liekanos pateiktos koordinuotame dwg plane:

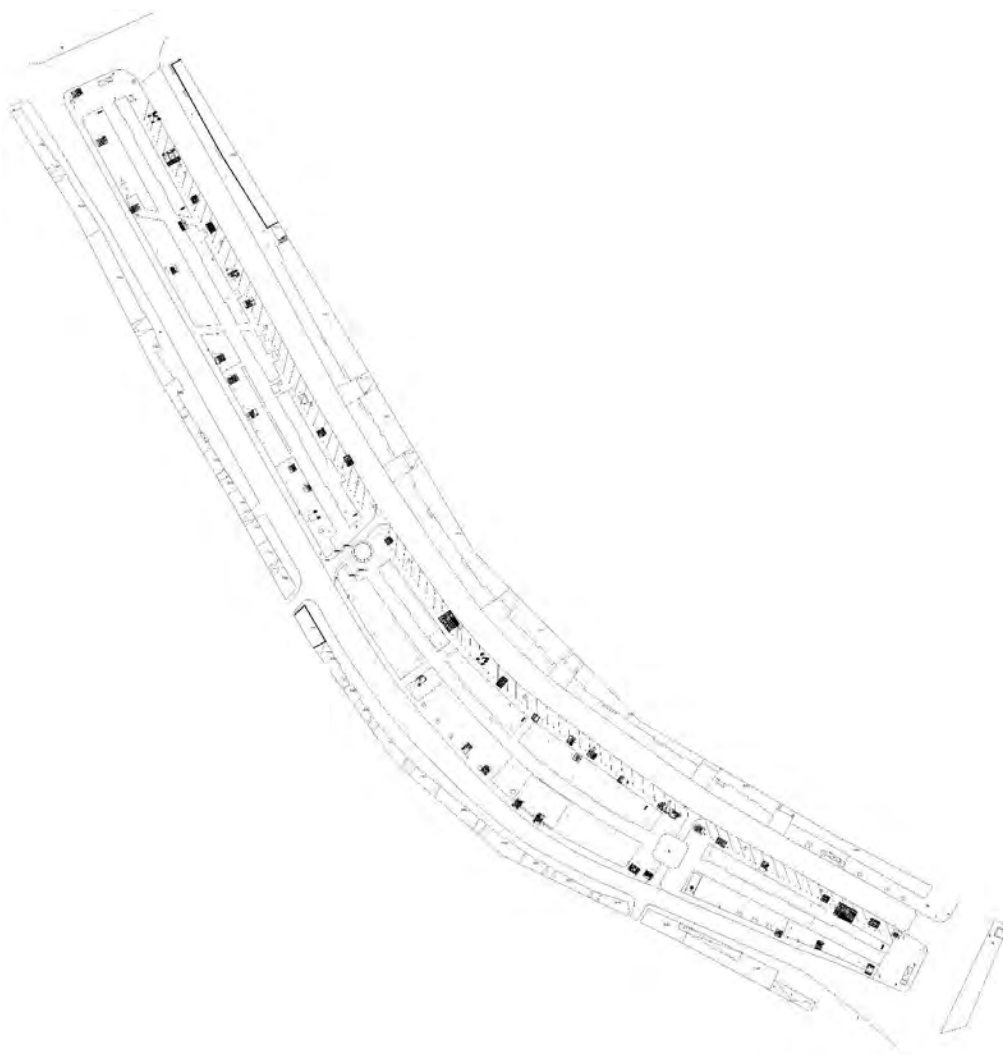
Pagal projektuotojų pateiktą užduotį ieškota užstatymo ir grindinių liekanų buvusiose gatvių sankryžose, ribose tarp posesijų, statinių kampuose. Surastos liekanos pateiktos koordinuotame dwg plane:

Duomenys tiesiogiai panaudoti projektinių pasiūlymų brėžiniams.

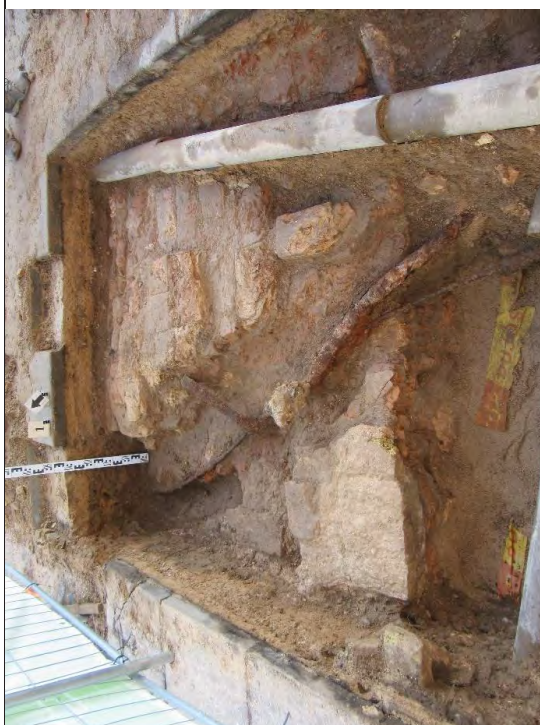
1. Šurfo Nr. 1 vaizdas iš PV pusės.

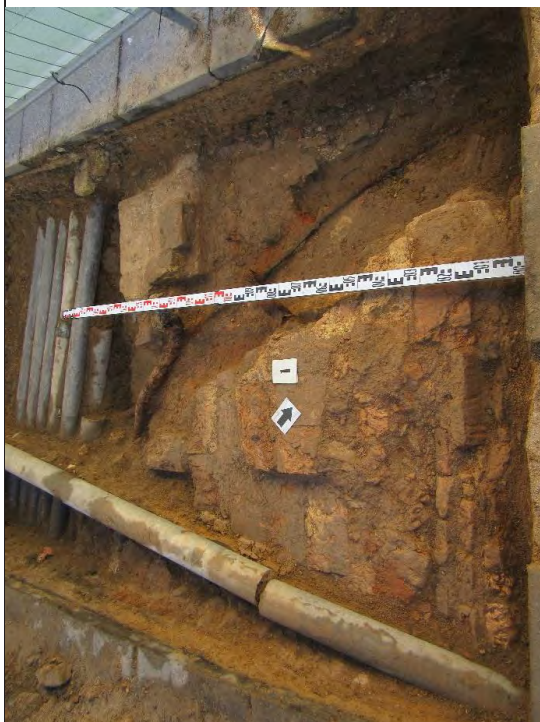
2. Šurfo Nr. 1 atidengtas mūras iš viršaus.

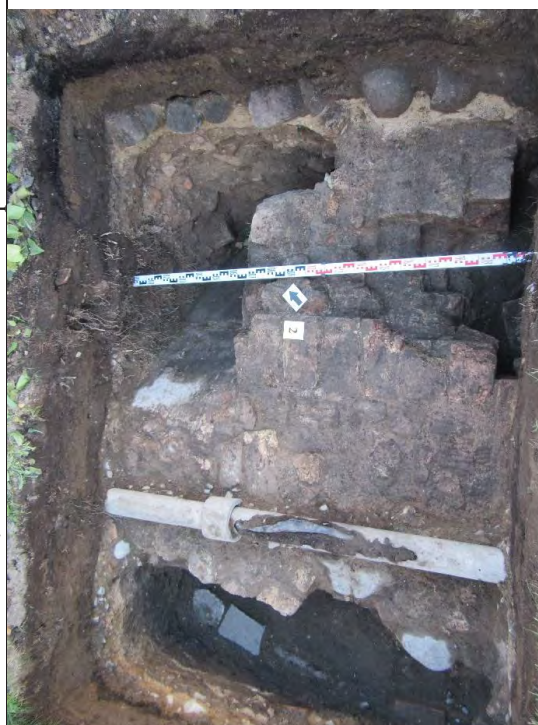
3. Šurfo Nr. 2 atidengto mūro vaizdas iš viršaus.

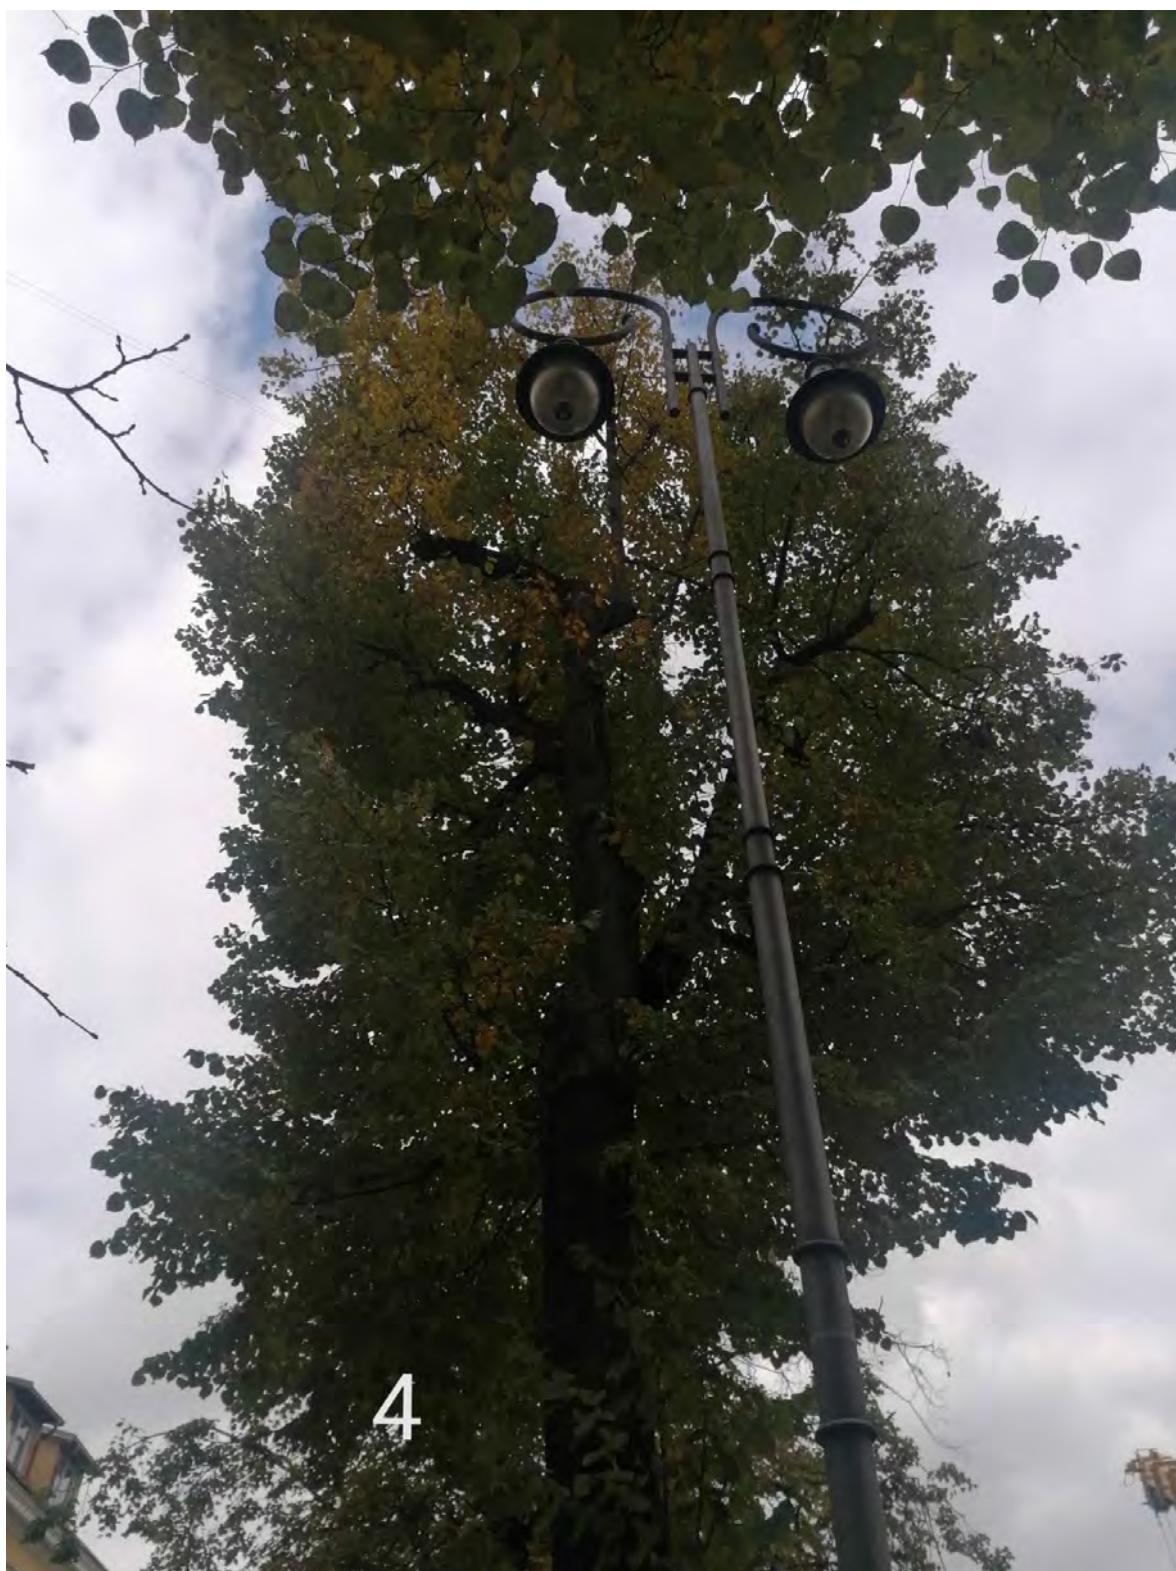
Mažalapė liepa (nr. 4 plane). Praeityje neteisingai genėtas (nustuobrintas). Rytinėje pusėje visos šakos nugenėtos dėl šviestuvo. Laja neproporcinga. Rekomenduojamas šalia esančio šviestuvo perkėlimas arba pakeitimas. Reikalingas vakarinės lajos pusės redukcinis genėjimas bandant sutvarkyti lajos proporciją.

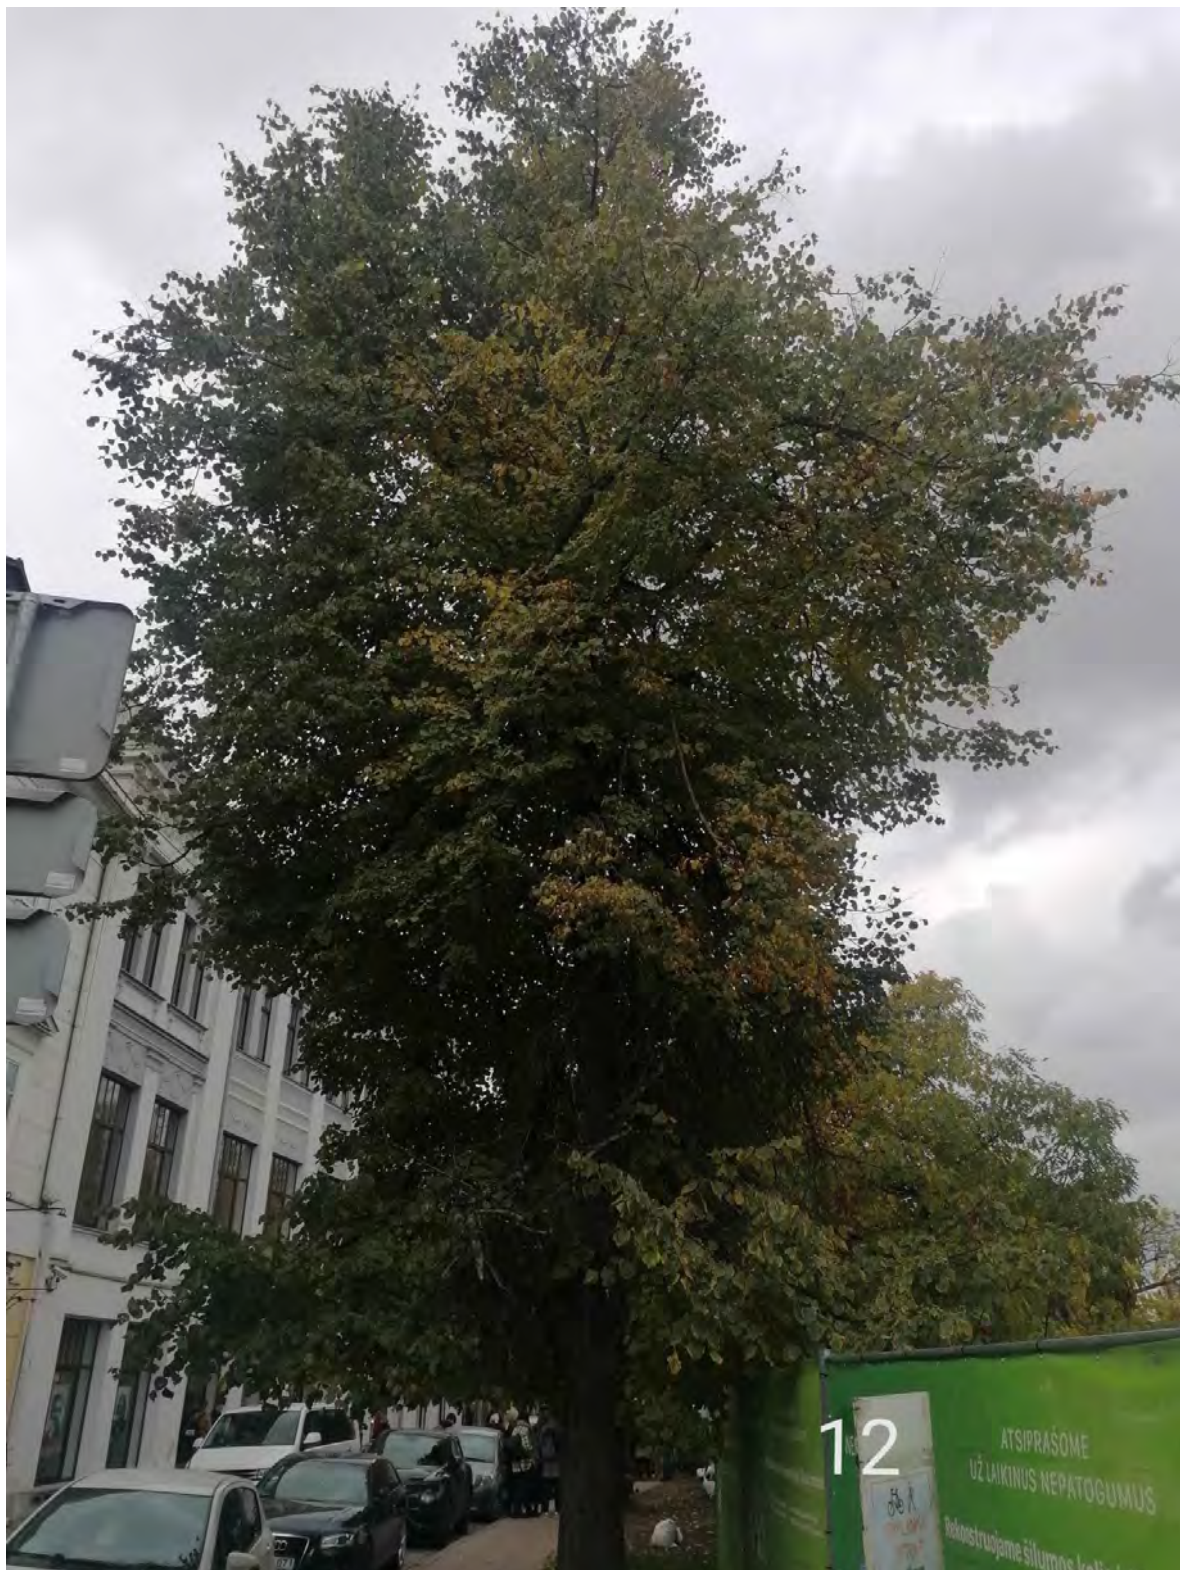
Mažalapė liepa (nr. 12 plane). Turinti sausų, nulūžusių ir kabančių šakų virš šaligatvio ir važiuojamosios dalies. Reikalingas lajos priežiūros genėjimas.

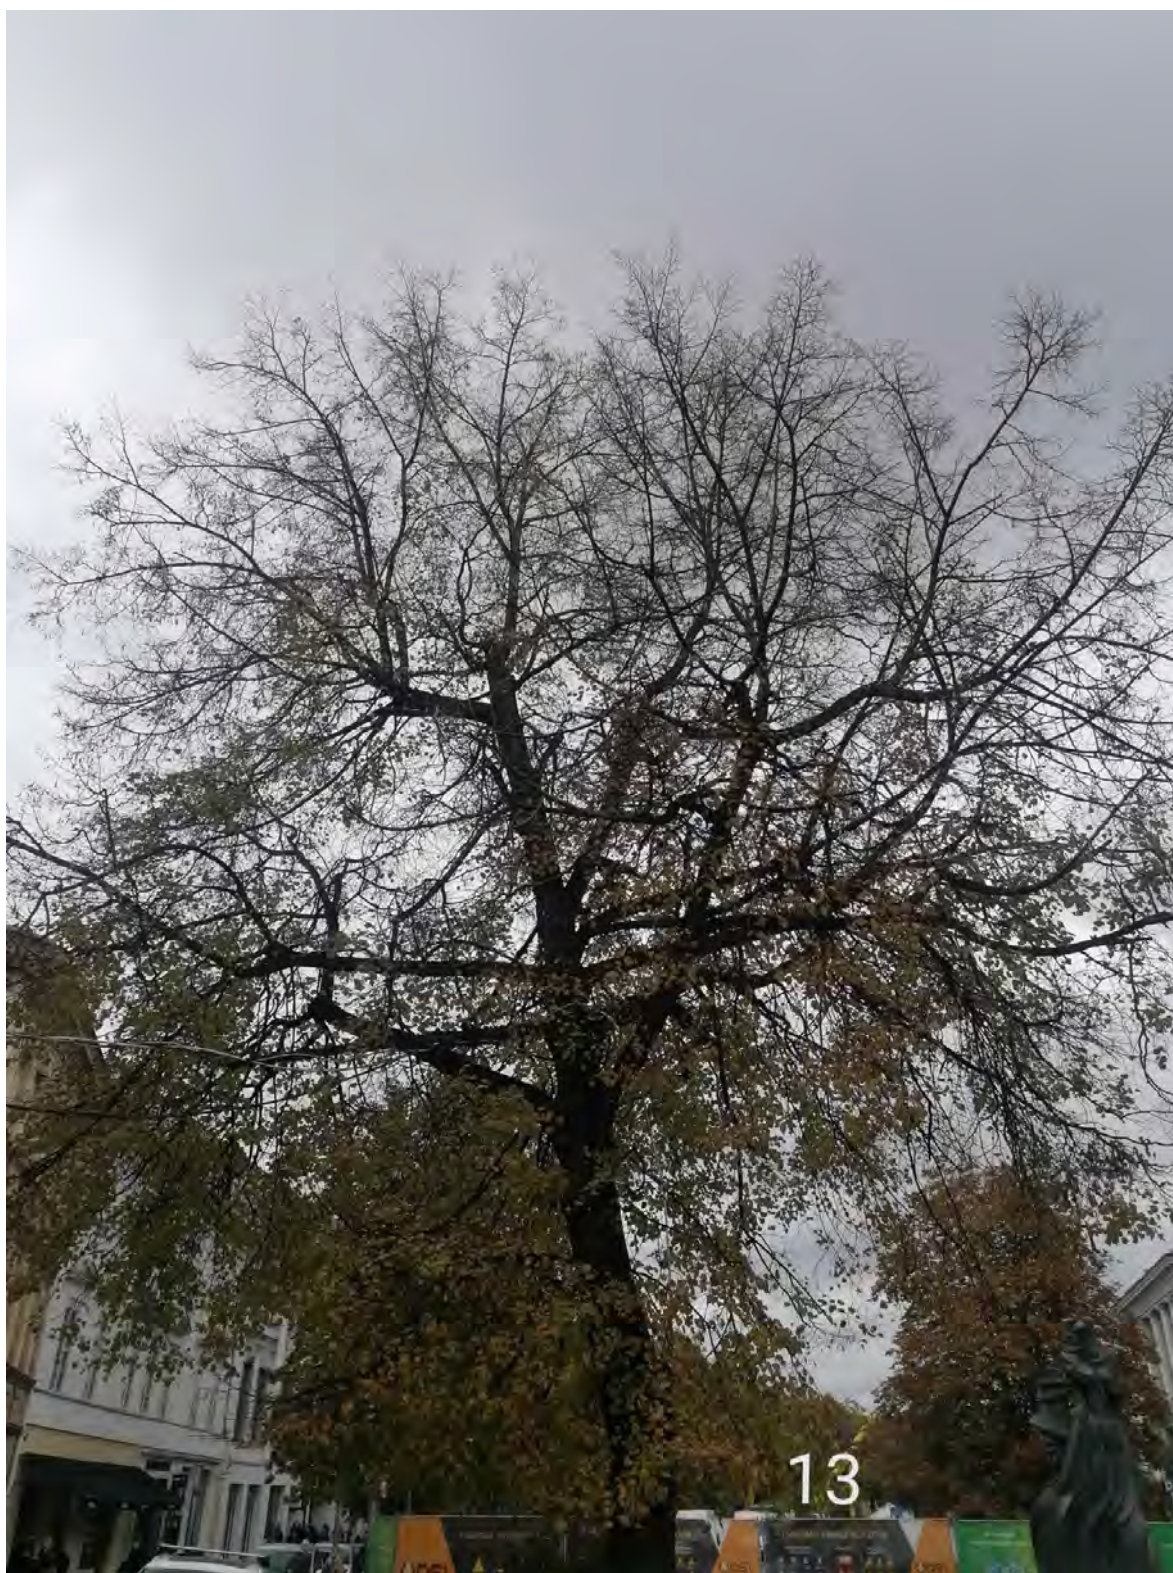
Mažalapė liepa (nr. 13 plane). Praeityje neteisingai genėta (nustuobrinta). Turi sausų šakų ir yra apraizgyta elektros laidais. Reikalingas lajos priežiūros genėjimas, rekomenduojama pašalinti elektros laidus.

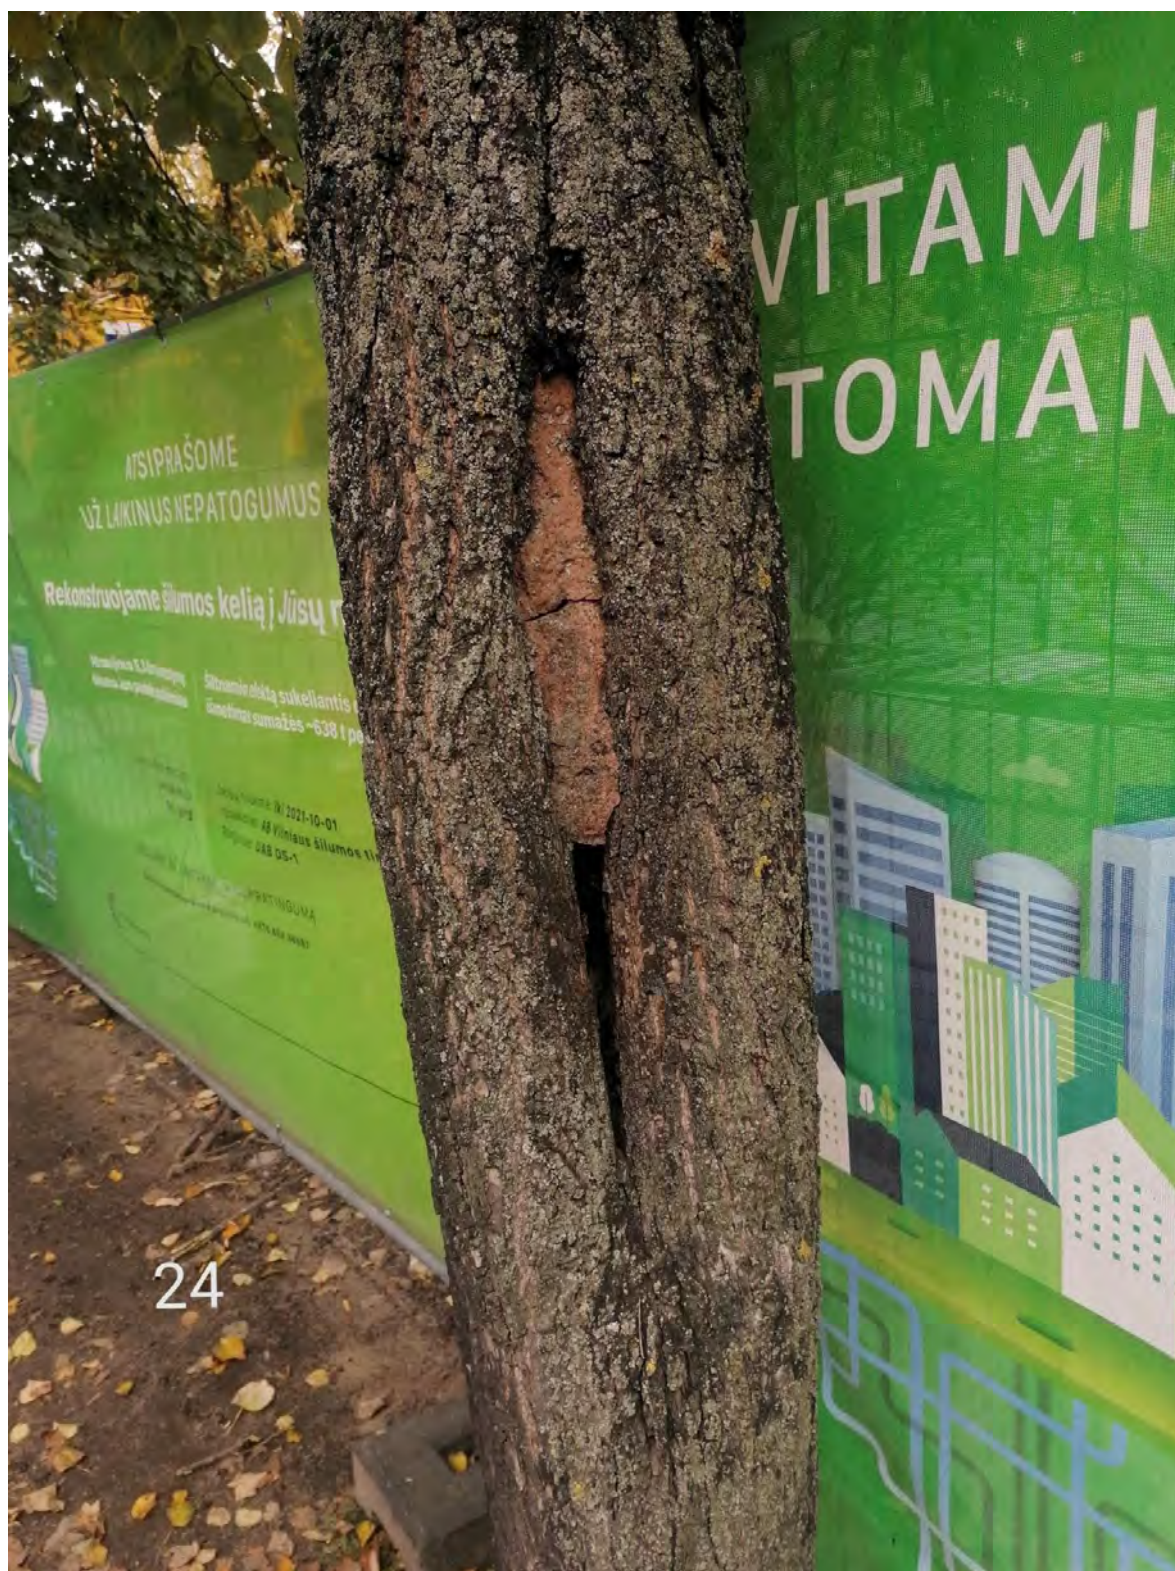
Mažalapė liepa (nr. 24 plane). Drevė ir svetimkūniai joje (plytos, akmenys). Praeityje neteisingai genėta (nustuobrinta). Labai prastos būklės medis, praradęs daug žaliosios masės. Galimas lajos priežiūros genėjimas. Mažai perspektyvus, rekomenduojama kasmetinė būklės pokyčių stebėseną. Medis yra neperspektyvus. Rekomenduojama jį keisti nauju.

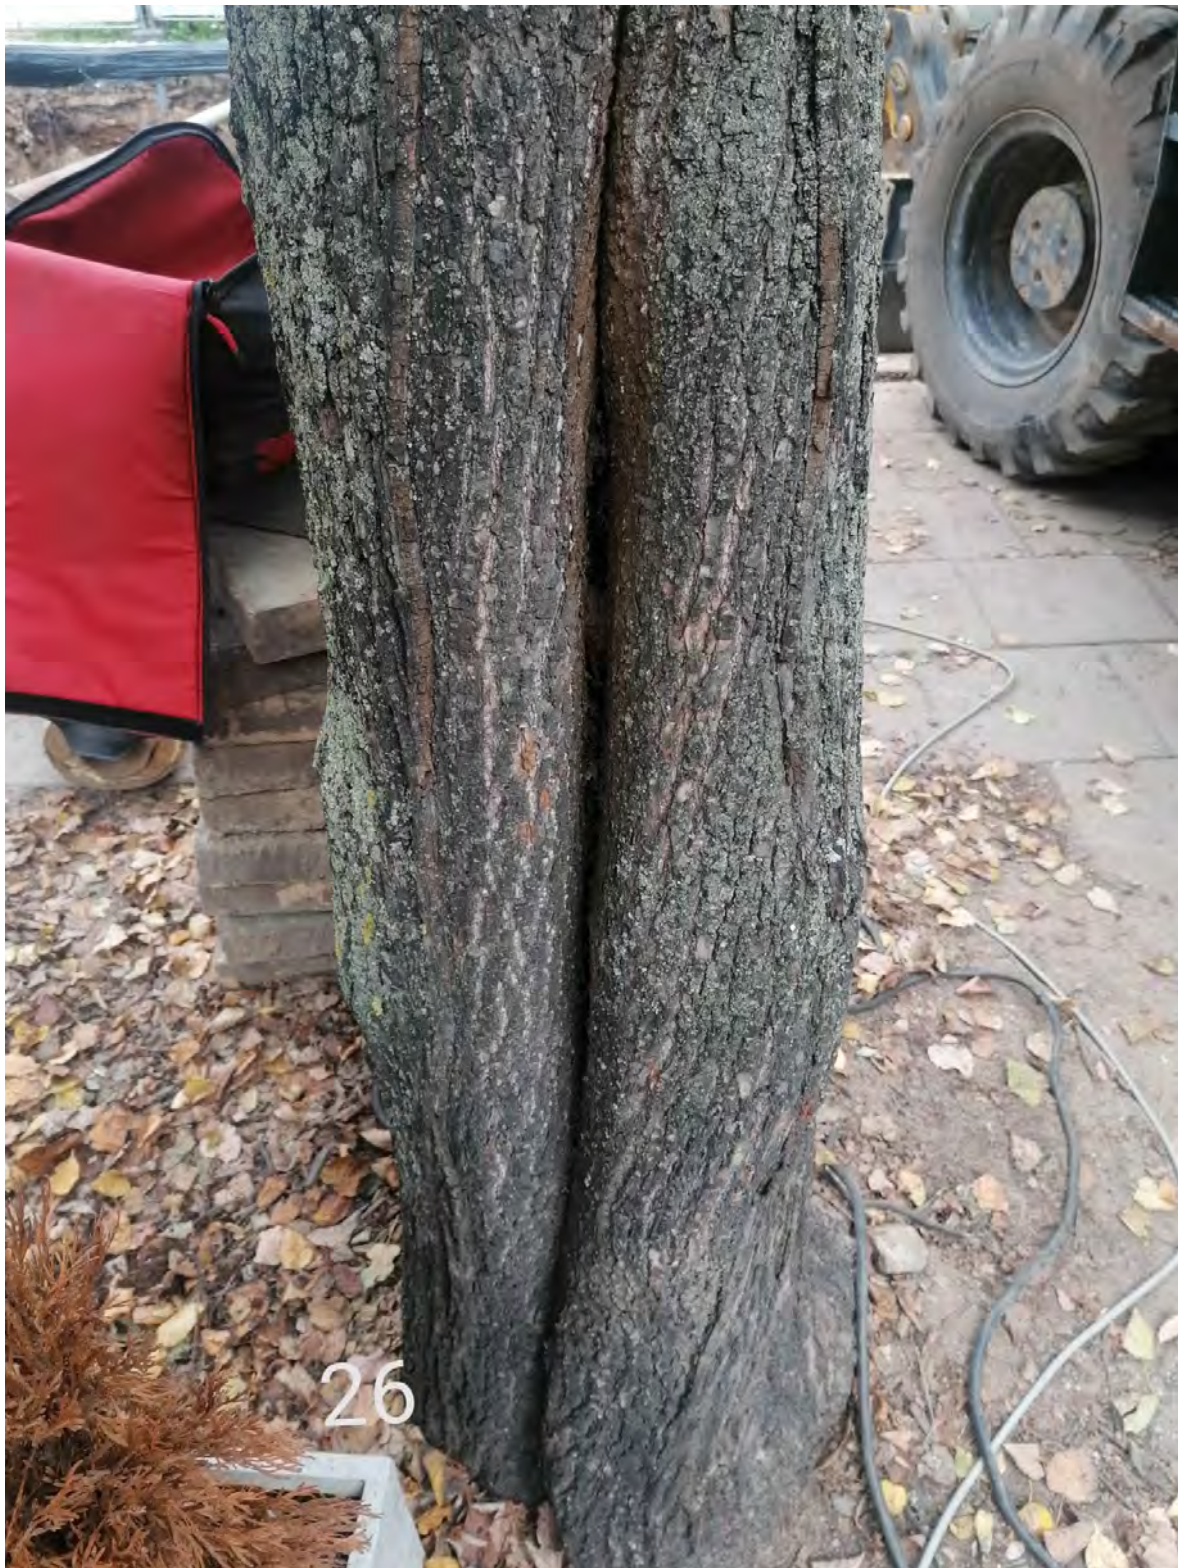
Mažalapė liepa (nr. 26 plane). Trūkės kamienas, nuo žemės paviršaus iki 1,7m aukščio. Reikalingas visos lajos redukcinis genėjimas.

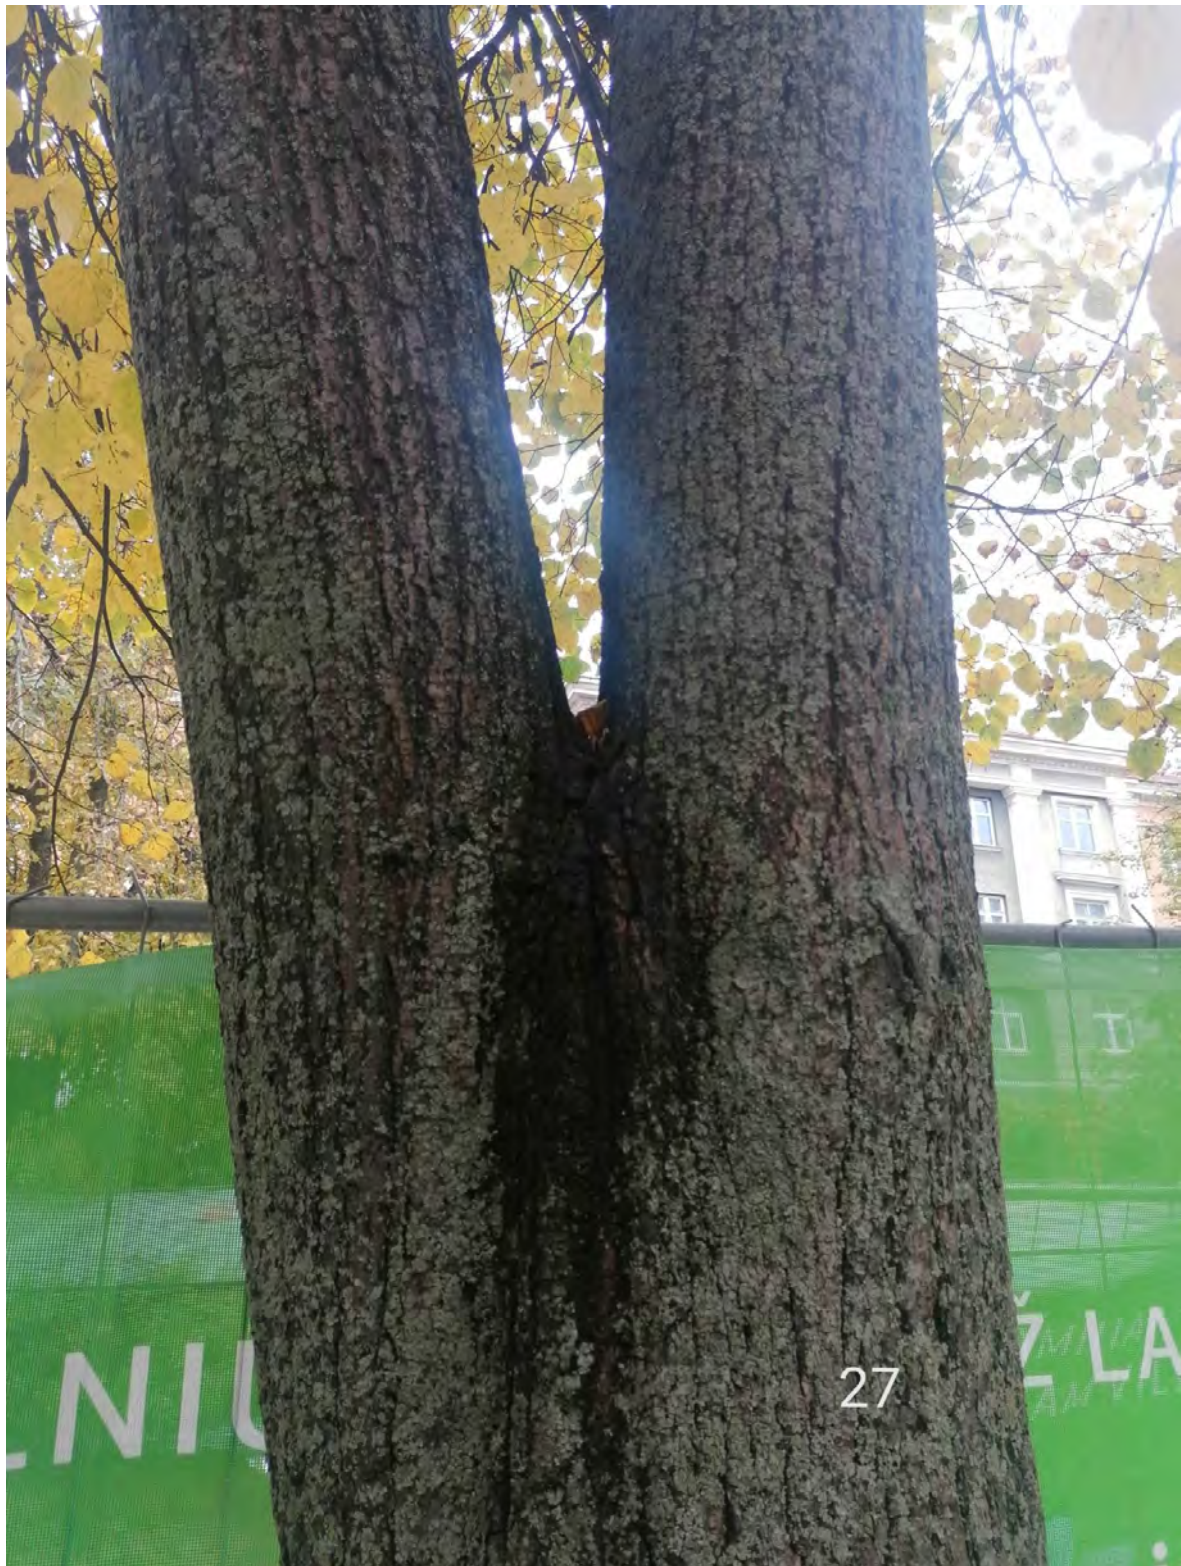
Mažalapė liepa (nr. 27 plane). Turi V formos suaugimą tai yra potenciali lūžio vieta. Reikalingas visos lajos redukcinis genėjimas virš V formos suaugimo ir 4 tonų dinaminis lajos sutvirtinimas.

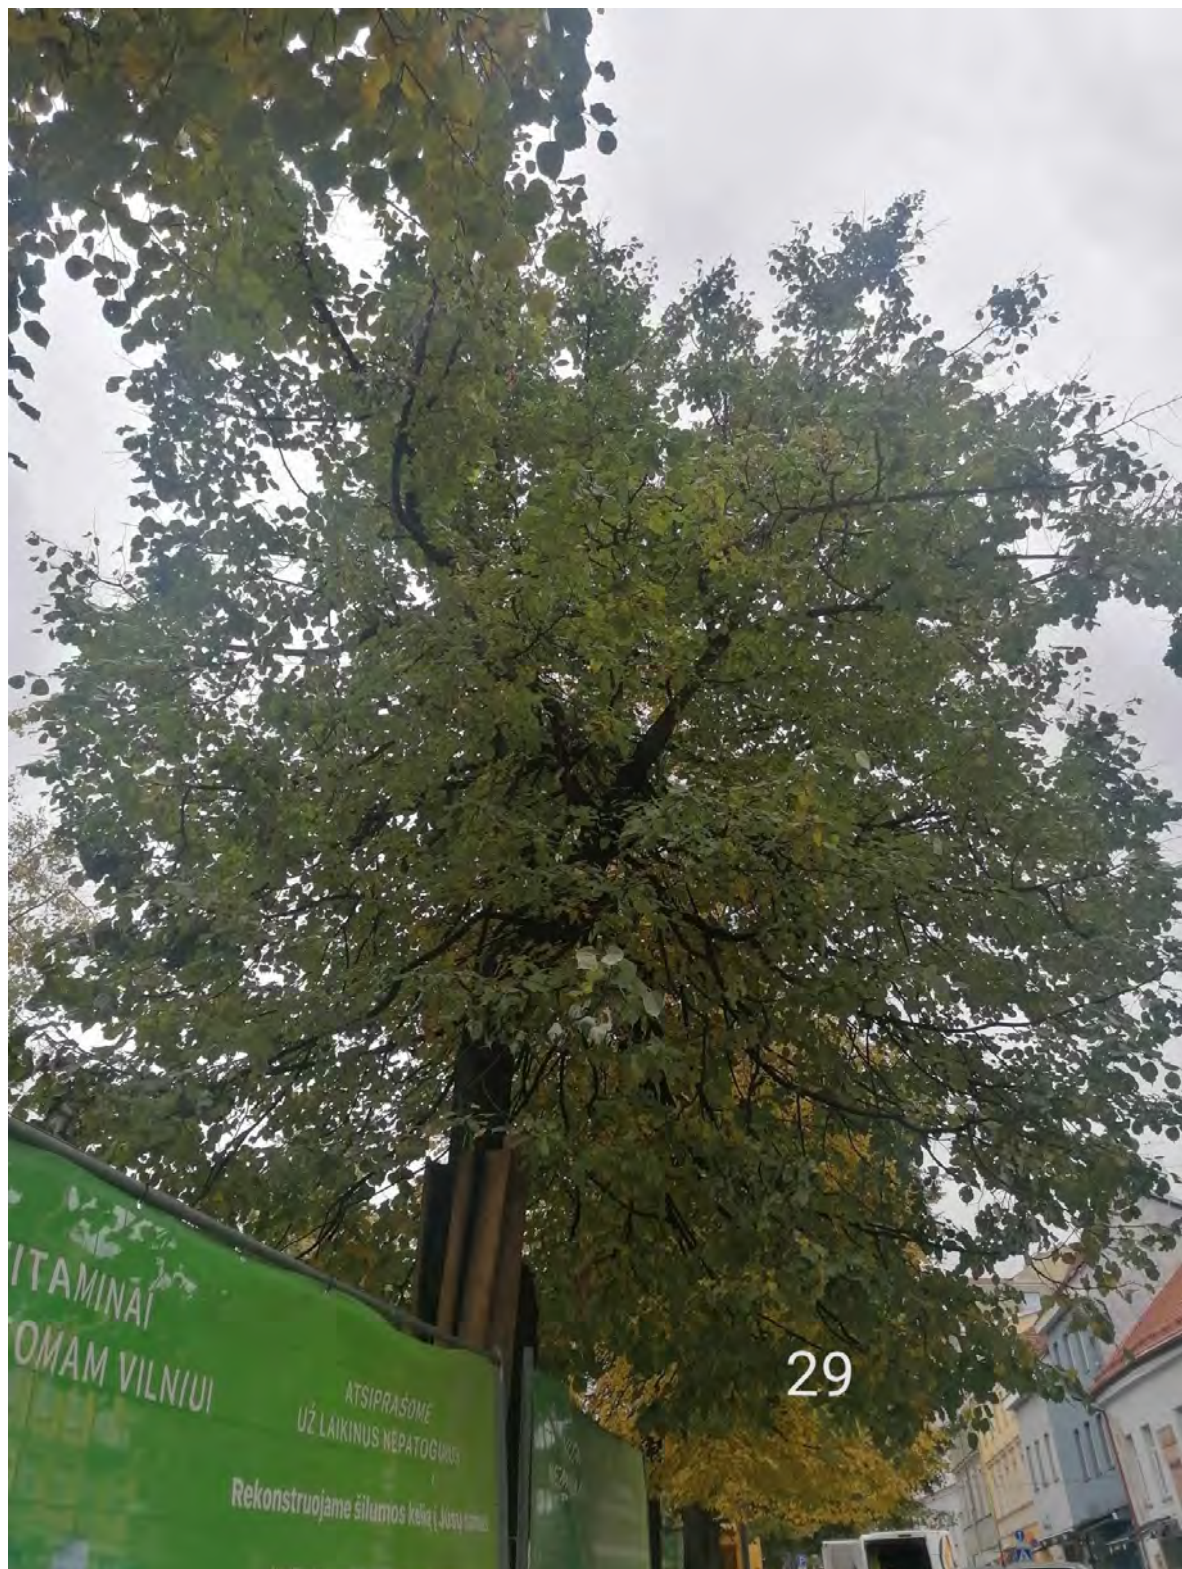
Mažalapė liepa (nr. 29 plane). Nproporcinga laja. Reikalingas pietvakarinės lajos pusės redukcinis genėjimas.

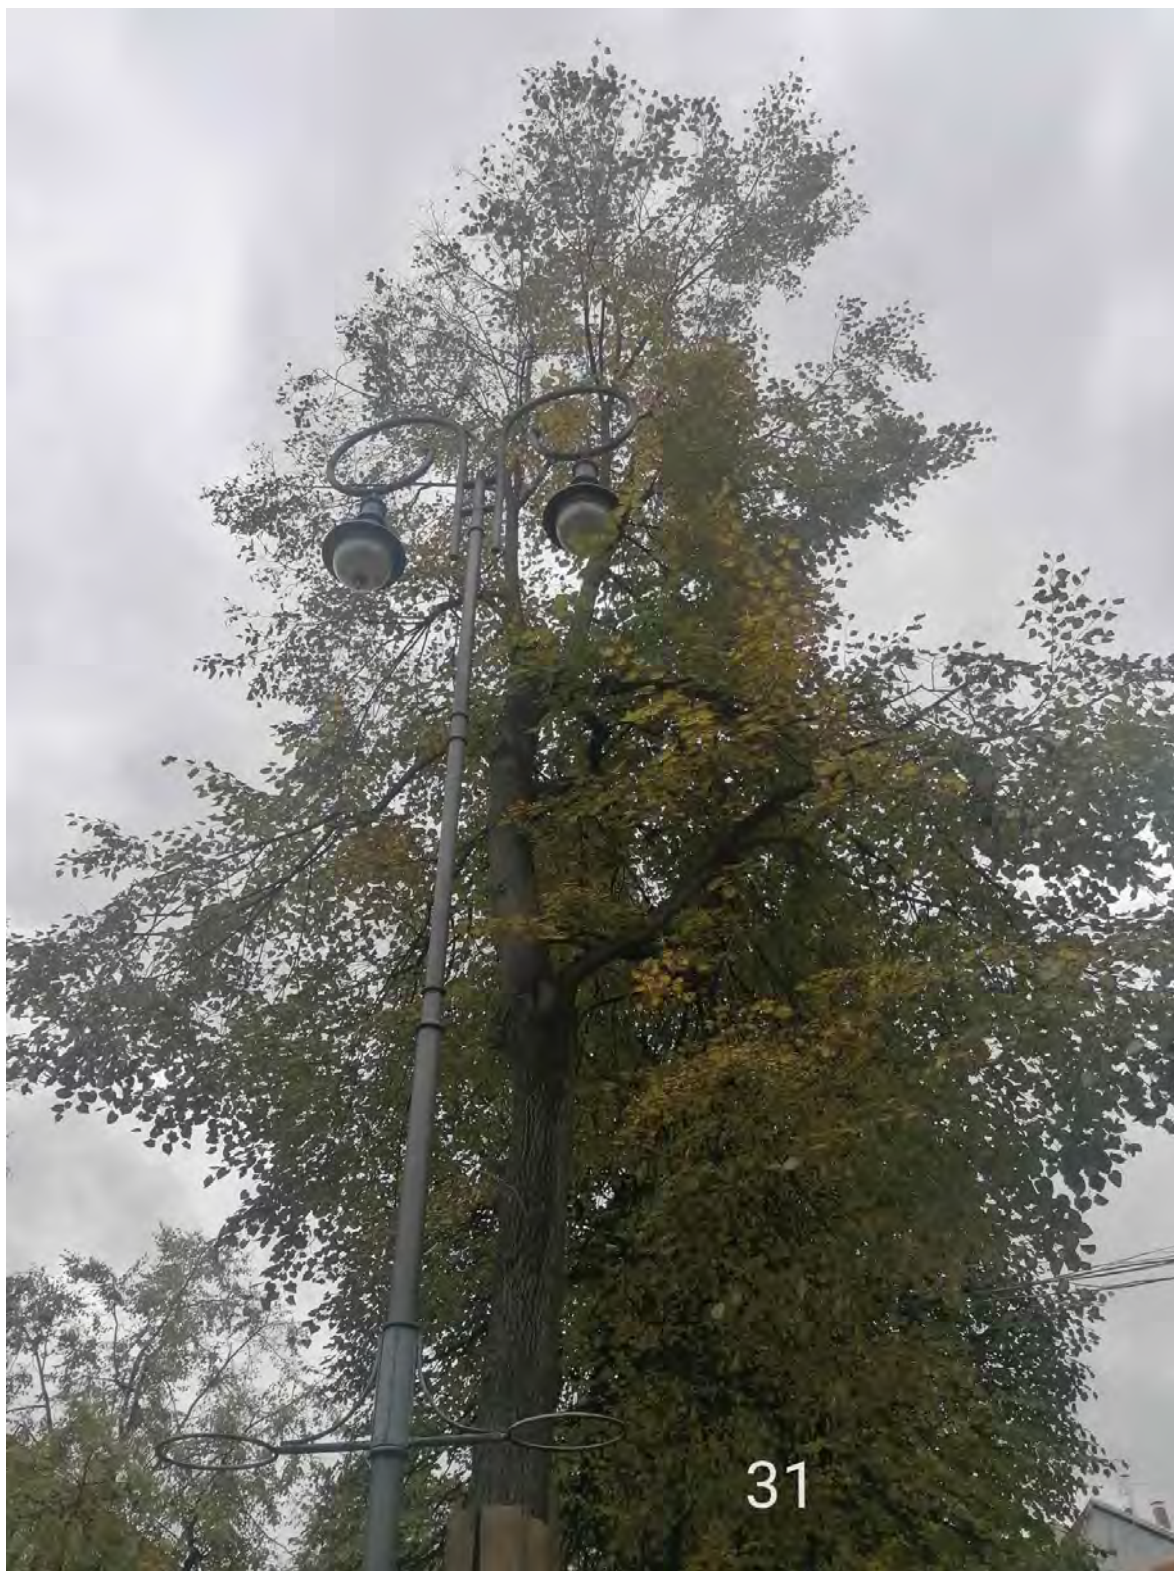
Mažalapė liepa (nr. 31 plane). Nproporcinga laja. Rytinė pusė nugenėta dėl šviestuvo. Reikalinga vakarinės lajos pusės redukcija, proporcijos suregulavimui. Rekomenduojama perkelti šviestuvą arba pakeisti kitokiu.

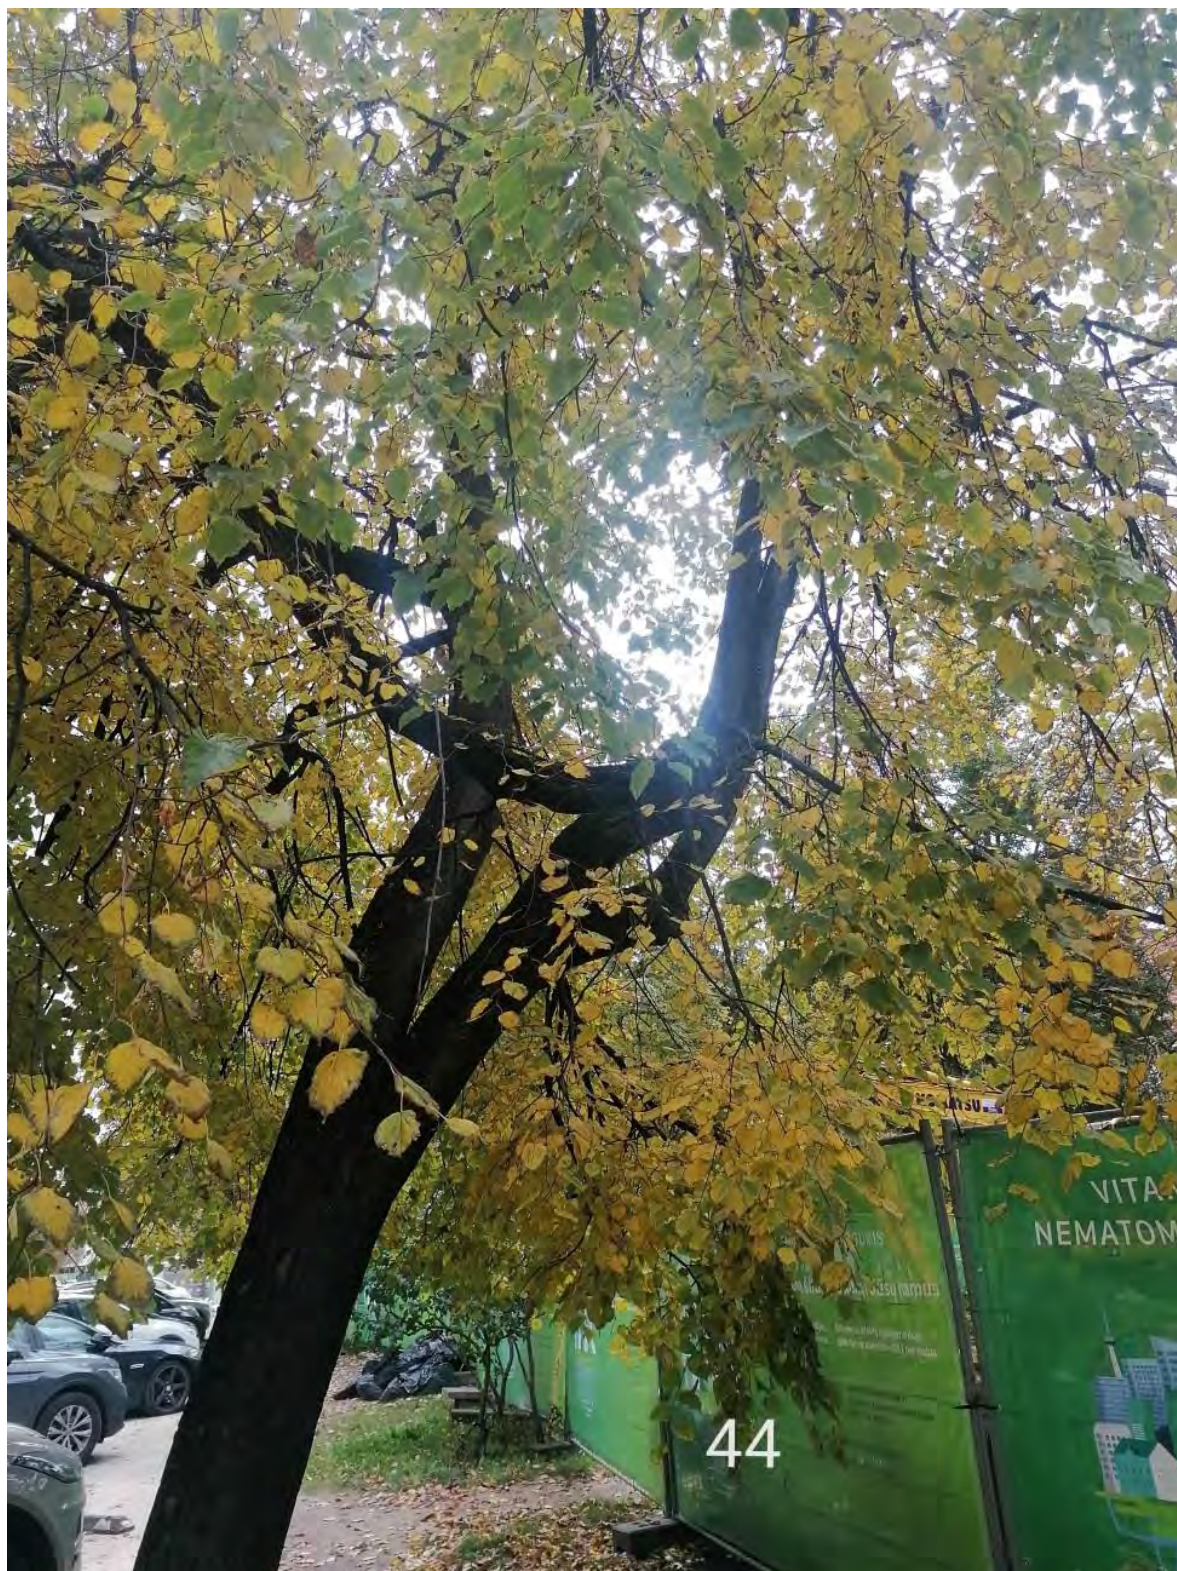
Mažalapė liepa (nr. 44 plane). Paviršinės šaknys stipriai iškilusios virš žemės lygio. Pasvirusi link Vokiečių gatvės vidurinės dalies šaligatvio (pietvakarių kryptimi). V formos suaugimas yra

potenciali lūžio vieta. Reikalingas stiprus pietvakarinės lajos pusės redukcinis genėjimas ir 4tonų dinaminis lajos sutvirtinimas.

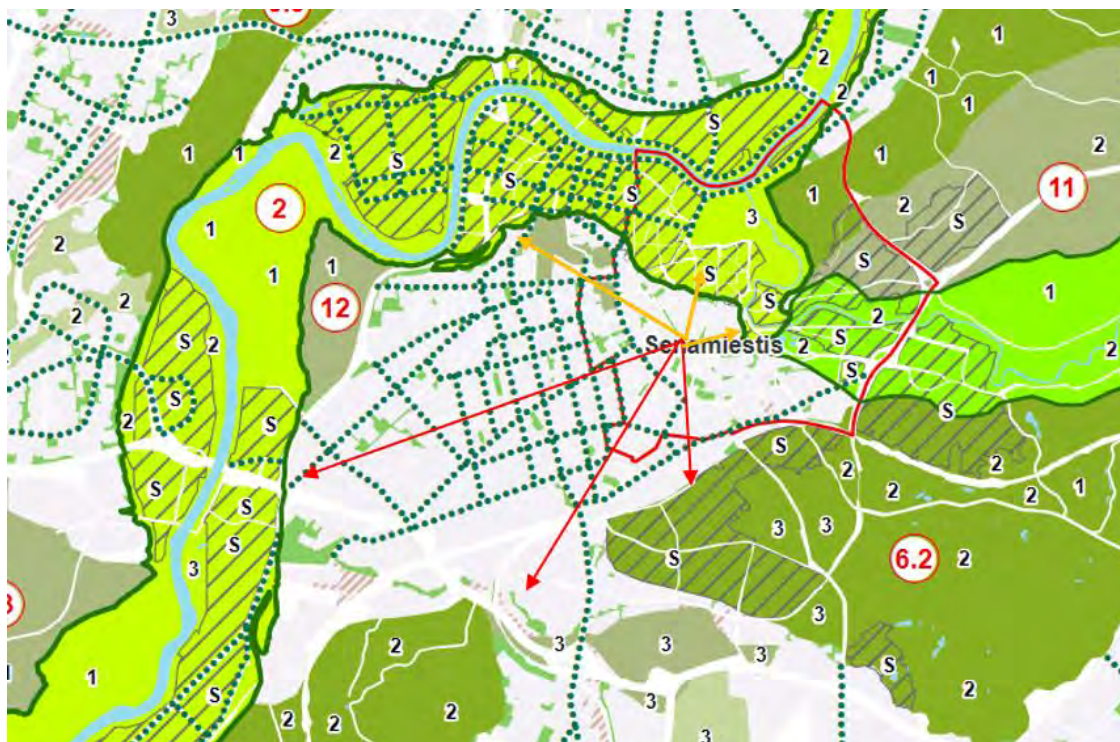
Vokiečių g. padėtis miesto gamtinio karkaso atžvilgiu: raudonai pažymėtos kryptys – pertrūkė gamtinio karkaso ryšiai, geltonai – stabilesnės gamtinio karkaso jungčių kryptys arčiau didesnių medynų masių
