Vilniaus senajo miesto su priemiesčiais (25504), Vilniaus senamiesčio (16073), Vilniaus miesto gynybinių įtvirtinimų liekanų (39) teritorijose, Vilniaus m. sav., Vilniaus m., Maironio g. 27A  
2018 m. atliktų

### ŽVALGOMŲJŲ ARCHEOLOGINIŲ TYRIMŲ PAŽYMA

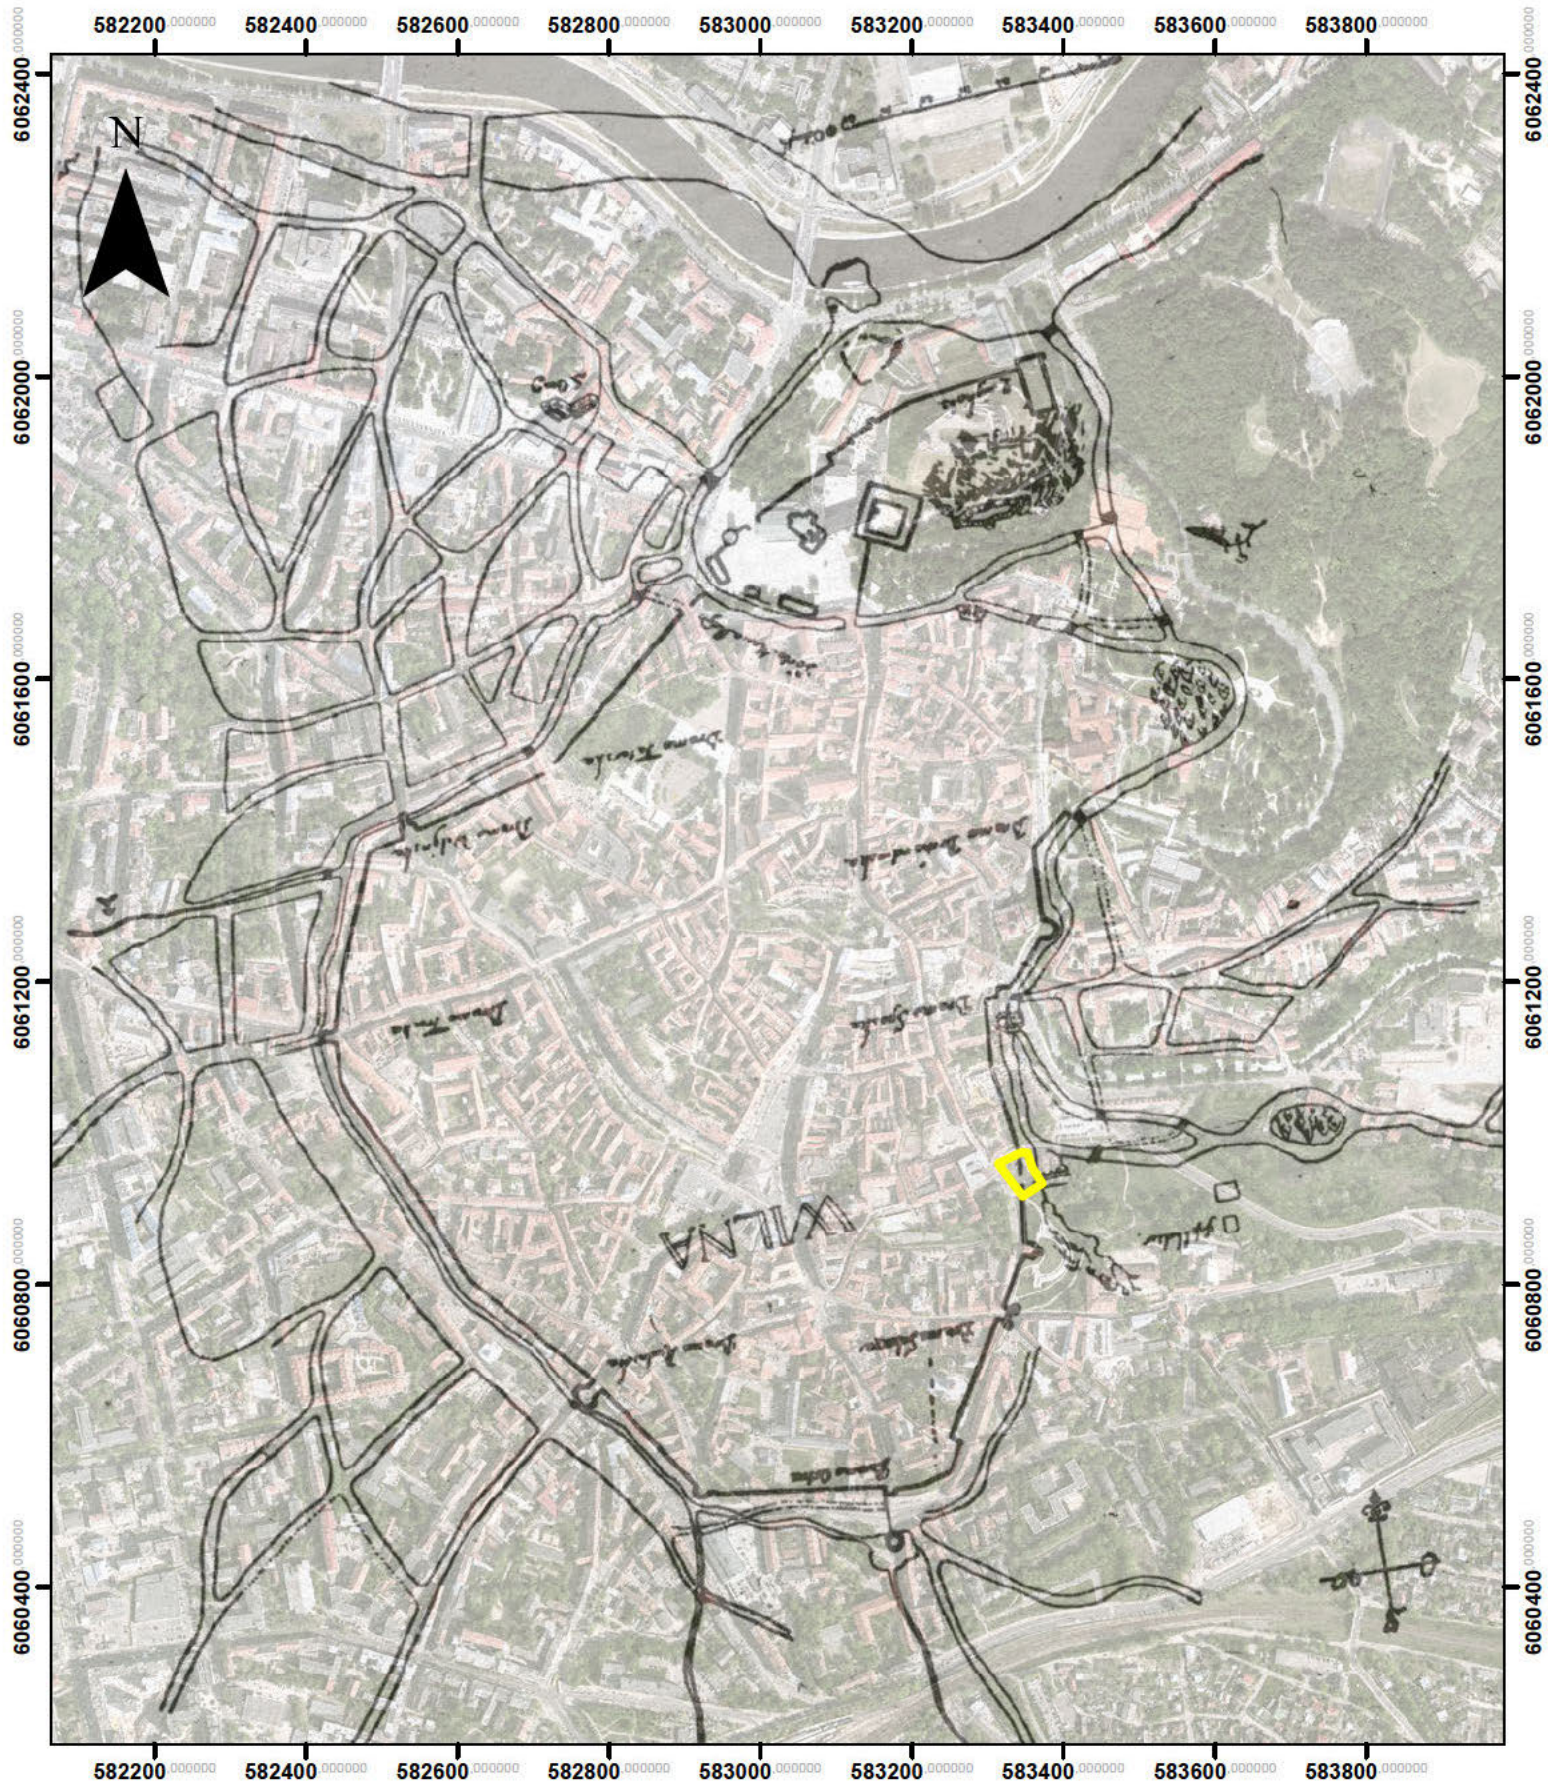
# Priedas Nr. 2. Apytikslis 1648 m. F. Gedkanto Vilniaus gynybinės sienos planas, M 1:10 000

Sklypo Maironio g. 27A ribos

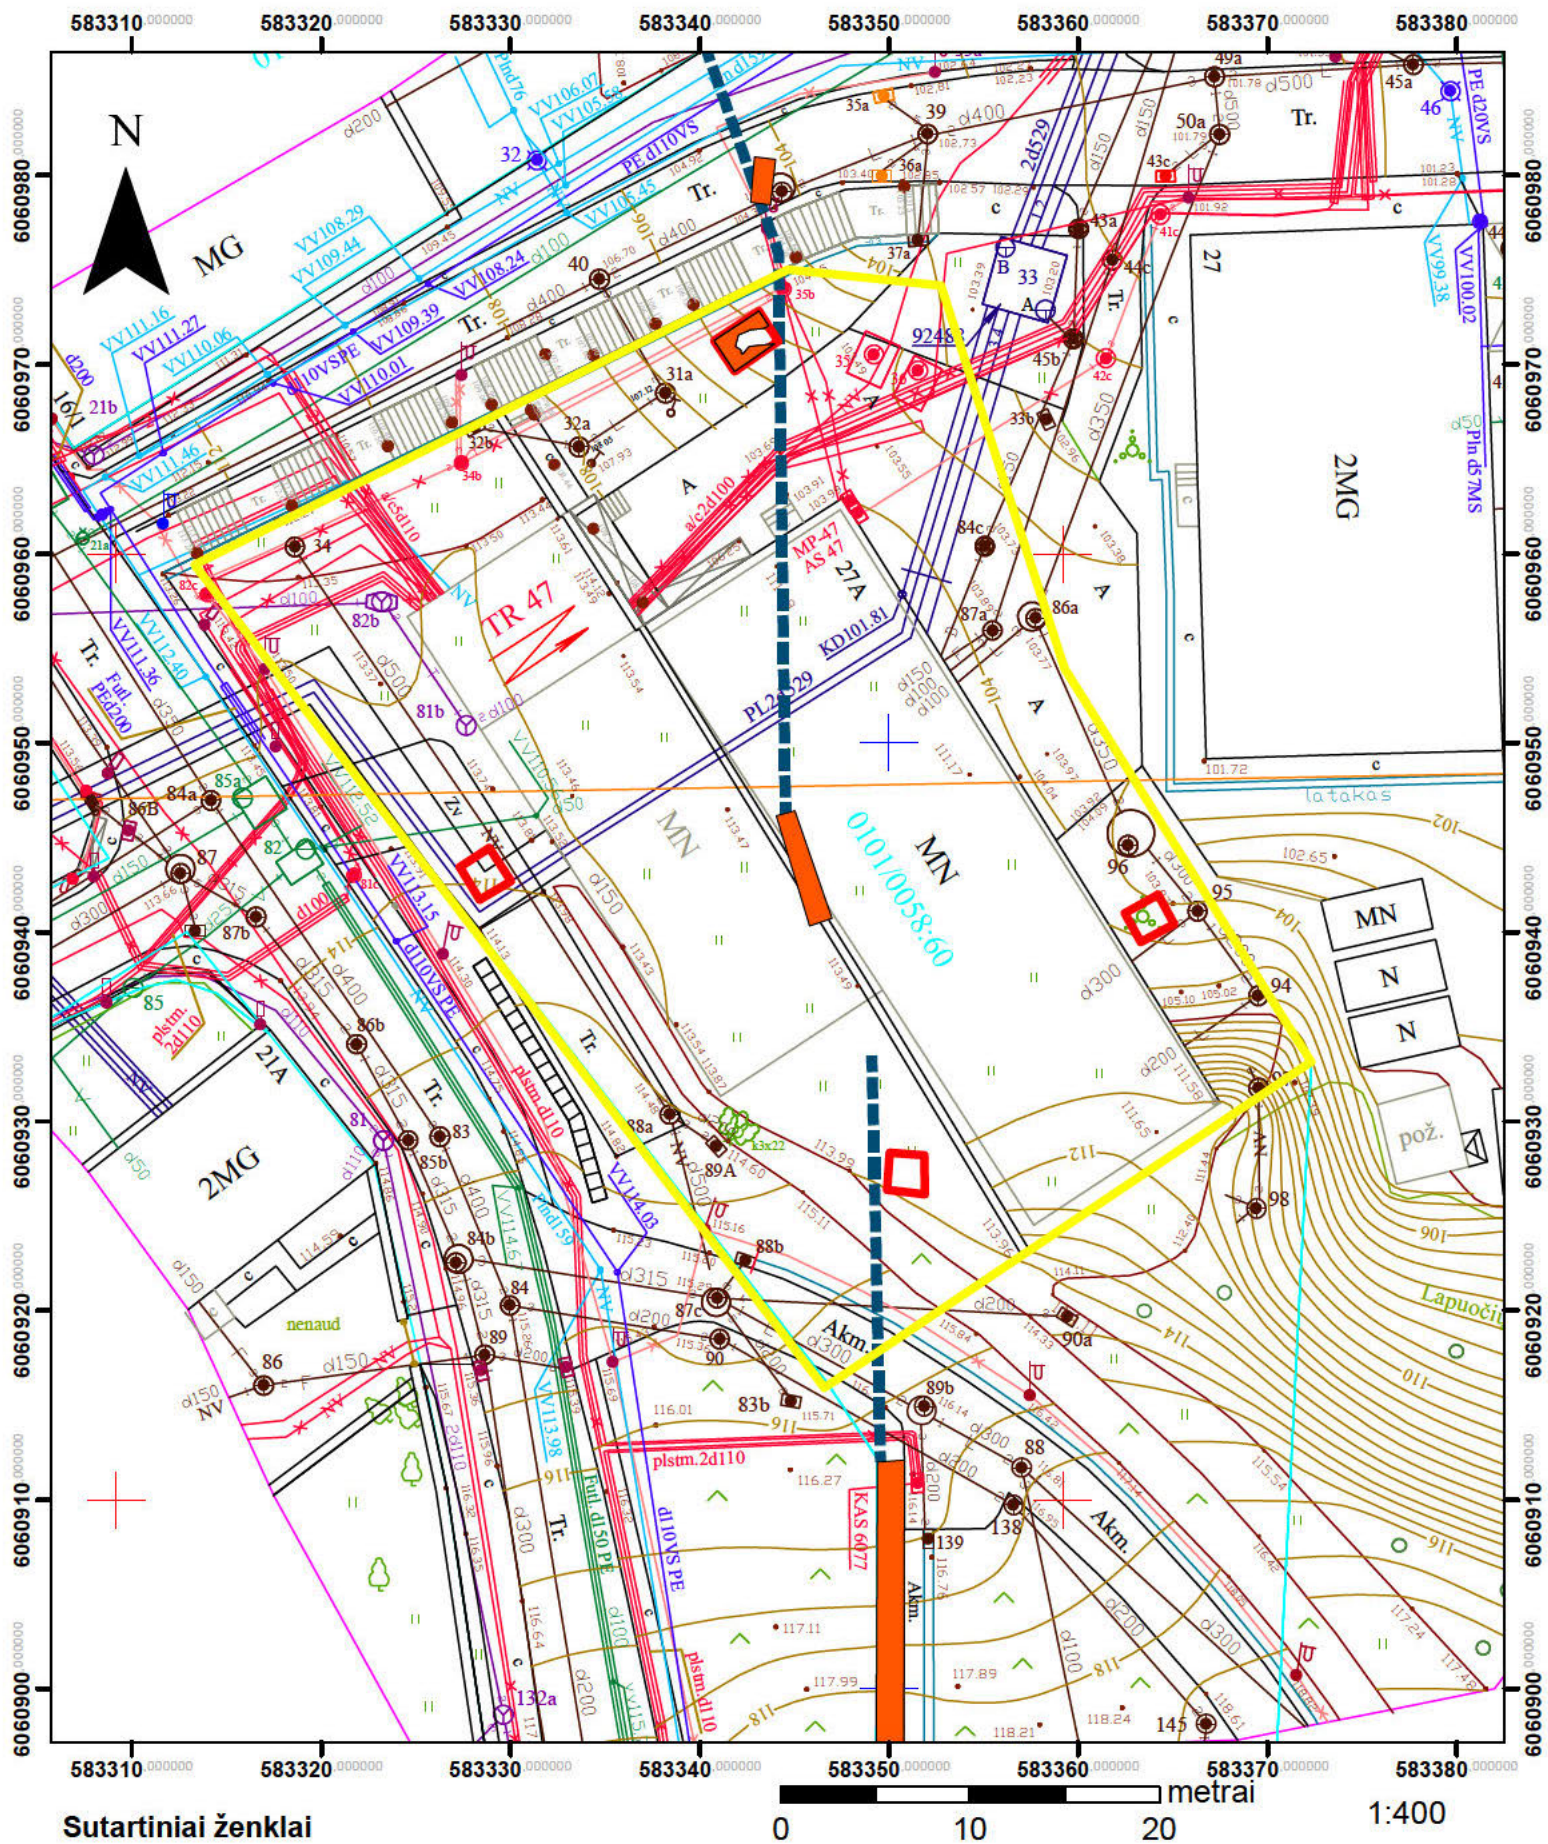
# Priedas Nr. 1. Situacijos planas, M 1:400

- Sklypo Maironio g. 27A ribos
- Vizualiai matomos ir aptiktos archeologinių tyrimų metu Vilniaus gynybinės sienos liekanos
- Atlikti žvalgomieji archeologiniai tyrimai
- Vilniaus gynybinė siena pagal 1648 m. F. Gedkanto planą

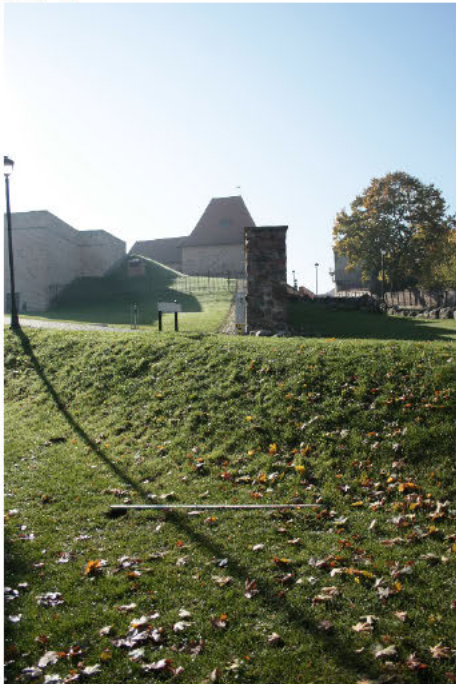
**Fotografija Nr. 1.** Šurfo Nr. 1 bendras situacinis vaizdas prieš tyrimus

**Šurfas Nr. 1** tirtas sklypo Maironio g. 27A P dalyje, priešais išlikusias Vilniaus gynybinės sienos liekanas, topografiškai lygioje vietoje, orientuotas Š kryptimi, 2x2 m dydžio (žr. priedą Nr. 1, Fotografiją Nr. 1). Šurfo koordinatės (LKS–94):

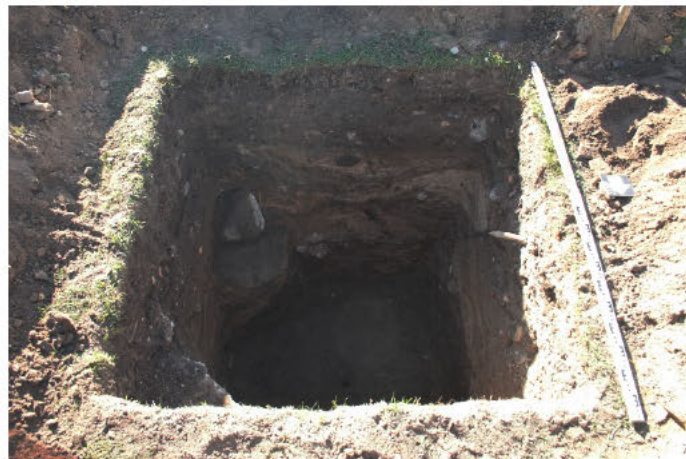
**Fotografija Nr. 2.** Šurfo Nr. 1 bendras situacinis vaizdas pasiekus 2 m gylį

Tirtos vietos viršuje slūgsojo 0,05 m storio velėnos sluoksnis, po šiuo sekė 0,55 – 0,60 m storio šviesiai pilko smėlio sluoksnis. Po šiais sluoksniais slūgsojo 0,75 – 0,80 m storio permaišytas gelsvas, pilkas smėlis su žvyro tarp sluoksniais kuriame aptinkamos XVII – XX a. radiniai (buitinės

keramikos fragmentai, stiklas), stambios griuvenos (gotikinių plytų liekanos) ir statybinės XX a. griuvenos (betoninių konstrukcijų liekanos, asfalto fragmentai). Po pastaruoju sluoksniu buvo pasiektas 0,60 m storio permaišytas tamsiai pilko smėlio, gelsvo smėlio sluoksnis su XVII – XX a. radiniais (buitinės keramikos fragmentais, stiklu, XX a. šiukšlėmis) (Fotografiją Nr. 3). Atsižvelgiant į tai, kad gruntas tapo nestabilus, šūrfas tirtas iki 2,05 m gylio ir buvo nuspręsta pasiekti įžemio lygi kalamojo grąžto pagalba. Sukalus grąžtą 2 m į gylį, įžemis nebuvo pasiektas. Šūrfas tirtas iki bendro 2,05 m gylio (Fotografiją Nr. 4). Po tyrimų šūrfas užkastas (žr. Fotografiją Nr. 22).

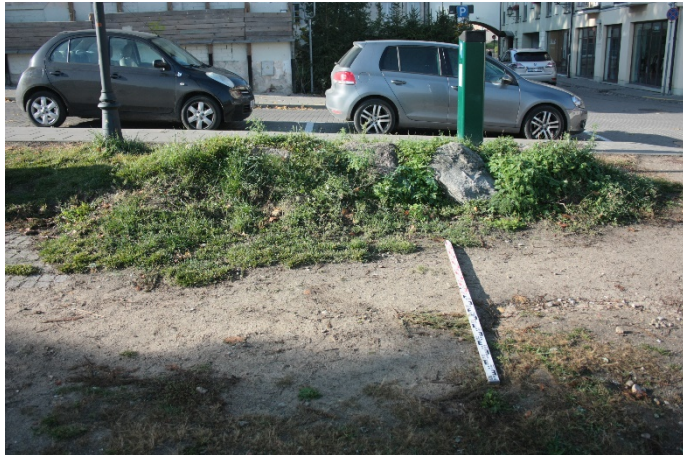
**Fotografija Nr. 4.** Šurfo Nr. 2 bendras situacinis vaizdas prieš tyrimus

**Šūrfas Nr. 2** tirtas sklypo Maironio g. 27A PR dalyje, siekiant nustatyti 1987 m. savavališkai iškastos duobės<sup>1</sup> ribas, topografiškai lygioje vietoje, orientuotas ŠR kryptimi, 2x2 m dydžio (žr. priedą Nr. 1, Fotografiją Nr. 2). Šurfo koordinatės (LKS–94):

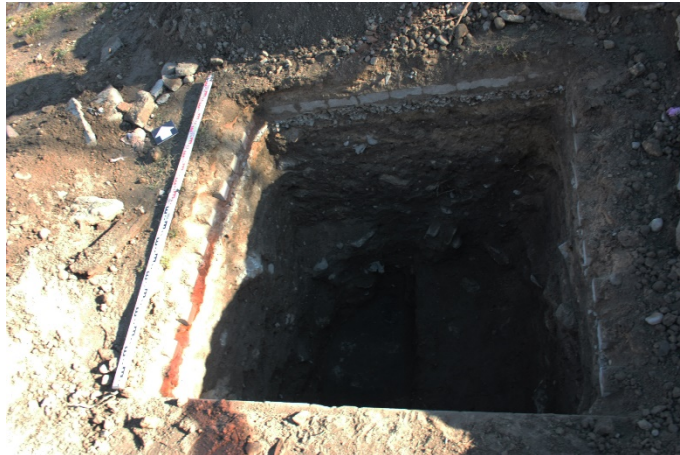
**Fotografija Nr. 5.** Šurfo Nr. 2 bendras situacinis vaizdas ŠV šurfo dalyje pasiekus betoninę (šiluminės trasos) dangą

Tirtos vietos viršuje buvo išklotos 0,10 m storio betoninės plytelės, po kuriomis sekė 0,10 – 0,15 m storio skaldos sluoksnis. Po šiuo sluoksniu sekė 0,05 m storio šviesiai rudo smėlio sluoksnis. Po šiais slūgsojo 1,70 – 1,80 m storio tamsiai pilko smėlio su balto smėlio tarp sluoksniais sluoksnis, kuriame buvo aptiktos XX a. statybinėmis griuvenos (betoninių konstrukcijų liekanos, asfalto fragmentai), XVII – XX a. radiniai (buitinės keramikos fragmentai, XX a. šiukšlės) (Fotografijas Nr. 6 ir 7). 2,10 m gylyje buvo pasiektas betoninis pagrindas, kuris vėliau paaiškėjo, kad yra susijęs su šiuo metu veikiančia šilumine trasa, todėl giliau kasti šurfo nebuvo tikslingas ir įmanoma. Dėl šių priežasčių šūrfas tirtas iki 2,10 m gylio V dalyje, o R tik iki 1,80 m (Fotografiją Nr. 5). Po tyrimų šūrfas užkastas (žr. Fotografiją Nr. 23).

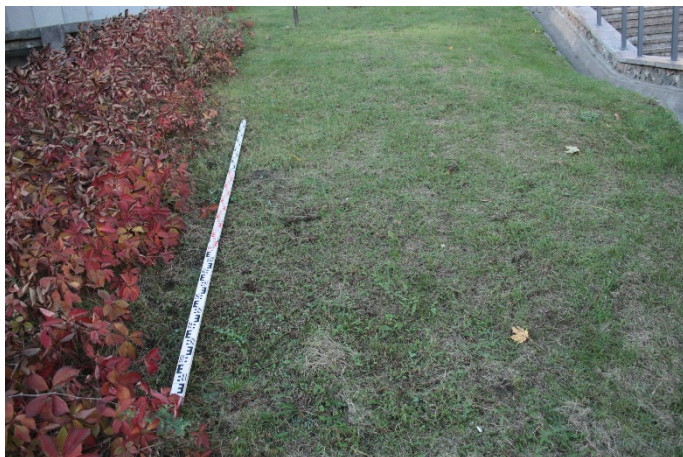
**Fotografija Nr. 8.** Šurfo Nr. 3 bendras situacinis vaizdas prieš tyrimus

**Šūrfas Nr. 3** tirtas sklypo Maironio g. 27A Š dalyje, priešais 2002 m. atliktų archeologinių žvalgymų (vad. R. Žukovskis) metu aptiktus Vilniaus gynybinės sienos mūro fragmentus<sup>2</sup>, topografiškai nelygioje vietoje, orientuotas ŠR kryptimi, 2x3 m dydžio (žr. priedą Nr. 1, Fotografiją Nr. 8). Šurfo koordinatės (LKS–94):

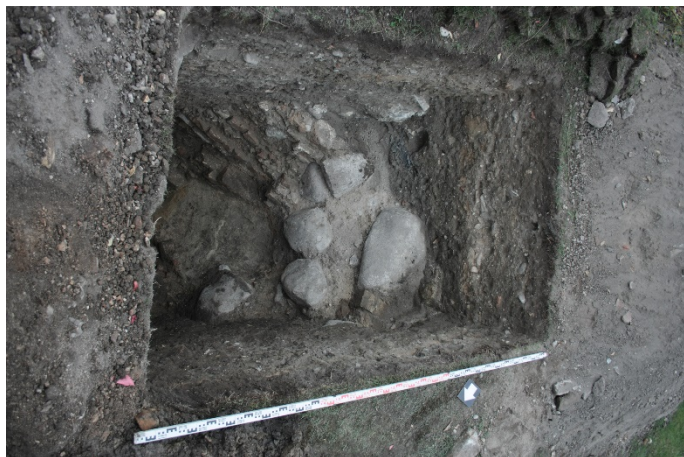
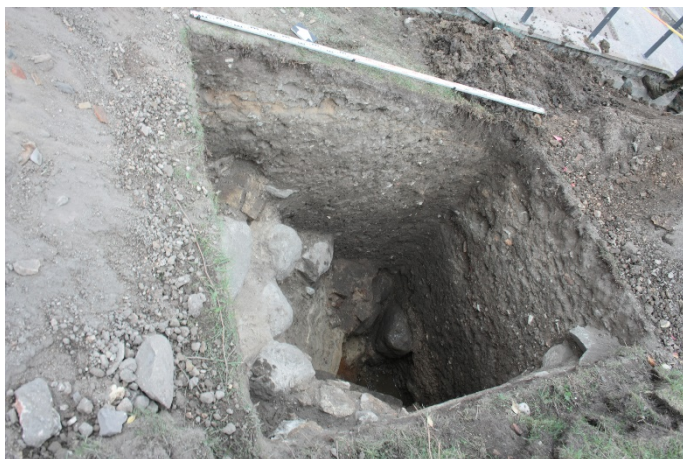
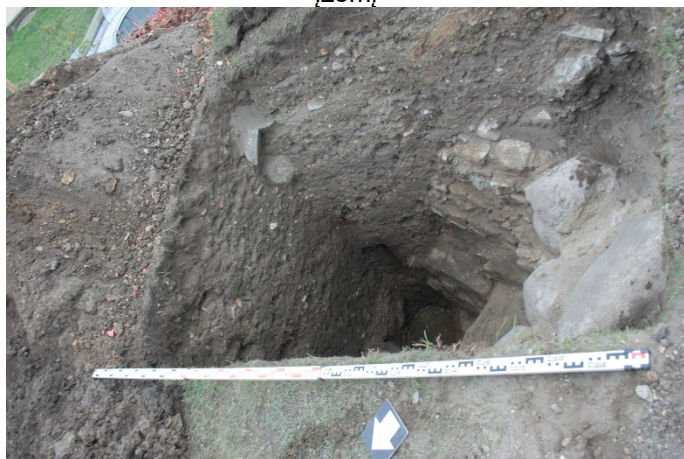
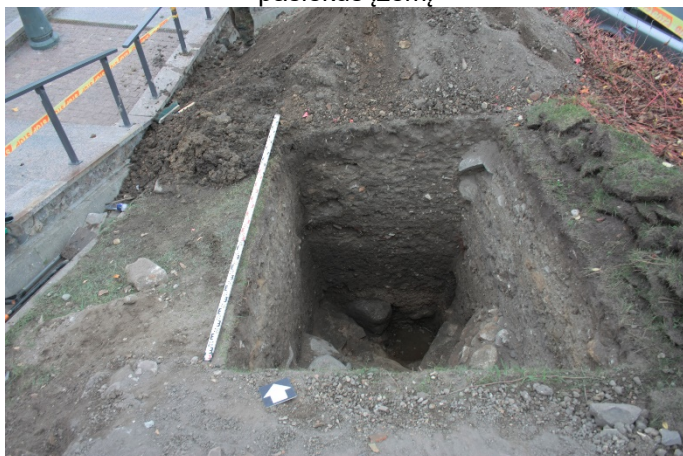
Tirtos vietos viršuje buvo 0,10 m storio velėnos sluoksnis, po kuriuo atsidengė 0,20 m storio šviesiai pilka žemė su XX a. šiukšlėmis. Po šiuo sluoksniu sekė 0,80 – 1,10 m storio šviesiai pilkos žemės sluoksnis su XVII – XX a. radiniais (buitinės keramikos fragmentais, XX a. statybinėmis griuvenomis ir šiukšlėmis, smulkiomis ir stambiomis griuvenomis). Šiame sluoksnyje atsidengė Vilniaus gynybinės sienos fragmentas (žr. Fotografijas Nr. 9 – 12), viršutinė jo dalis – 104,66 m H<sub>abs</sub>, o pati žemiausia – 103,11 m H<sub>abs</sub>. Panašu, kad mūras yra apardytas XX a. statybos darbų ir geriausiai išlikęs PV šurfo dalyje. Mūras išsidėstęs beveik per visą šurfą, tik šurfo R dalyje jis nebuvo aptiktas. Mūras sudarytas iš kalkių skiedinio, 30x15x8 cm dydžio gotikinių plytų ir stambių akmenų. Mūrą apžiūrėjęs architektūros ekspertas Robertas Zilinskas jį datavo XVII a. pradžia. Pagal 1648 m F. Getkanto planą aptiksliai šalia šios vietos Vilniaus gynybinė sienas daro posūkį (žr. priedus Nr. 1 ir 2), tai galėtų paaiškinti tokį mūro išsidėstymą šurfe. Taip pat išlieka tikimybė, kad čia gali būti Vilniaus gynybinės sienos kontraforso liekanos. Po ankščiau minėtu sluoksniu aptinkamas 0,70 – 0,80 m storio XVII – XVIII a. tamsiai pilko smėlio kultūrinis sluoksnis su tą įrodančiais archeologiniais radiniais (XVII – XVIII a. monetomis, kulkomis, buitinės keramikos fragmentais, kitais spalvotųjų metalų dirbiniais). Po šiuo, šurfo ŠV dalyje, aptinkamas 0,10 – 0,20 m storio kalkių, smulkių griuvenų ir žvyro sluoksnis. Po juo, šurfo ŠV dalyje, slūgsojo 0,20 – 0,50 m storio tamsiai pilkos žemės sluoksnis (Fotografijas Nr. 16 ir 17). Įžemis – žalsvas molis, šurfe pasiskirstęs skirtingai. Jo lygis nuo centrinės šurfo dalies į ŠV šurfo dalį krenta nuo 103,64 iki 102,08 m H<sub>abs</sub> (žr. Fotografijas Nr. 14 – 17). Įžemis giliausioje šurfo vietoje, ŠV dalyje, pasiektas 3,20 m gylyje. Jau pasiekus 3,00 m gylį šioje vietoje pradėjo sunktis vanduo. Šurfas tirtas iki 3,20 m gylio. Po tyrimų Vilniaus gynybinės sienos fragmentai padengti keliais sluoksniais agroplėvelės (žr. Fotografiją Nr. 13) ir šurfas užkastas, tuo pačiu sausu gruntu (žr. Fotografiją Nr. 24).

**Fotografija Nr. 9.** Šurfo Nr. 3 bendras situacinis vaizdas iš PR, atidengus gynybinės sienos liekanas ir pasiekus įžemį

**Fotografija Nr. 10.** Šurfo Nr. 3 bendras situacinis vaizdas iš PV, atidengus gynybinės sienos liekanas ir pasiekus įžemį

**Fotografija Nr. 11.** Šurfo Nr. 3 bendras situacinis vaizdas iš ŠR, atidengus gynybinės sienos liekanas ir pasiekus įžemį

**Fotografija Nr. 12.** Šurfo Nr. 3 bendras situacinis vaizdas iš PR, atidengus gynybinės sienos liekanas ir pasiekus įžemį

Apibendrinant žvalgomųjų archeologinių tyrimų rezultatus, matome, kad Vilniaus senojo miesto su priemiesčiais (25504), Vilniaus senamiesčio (16073), Vilniaus miesto gynybinių įtvirtinimų liekanų (39) teritorijų, Vilniaus m. sav., Vilniaus m., sklypo Maironio g. 27A teritorijos PR ir PV dalys yra smarkiai apnaikintos XX a. statybos ir komunikacijų tiesimo darbų. Pavieniai XVII – XVIII a. radiniai ir pavieniai gotikinių plytų fragmentai rodo, kad Vilniaus gynybinė siena šioje teritorijoje galėjo eiti ir kultūrinis sluoksnis čia kadaise egzistavo, tačiau didžiojoje šios sklypo dalies teritorijoje dabar jis yra nukastas ir permaišytas. Kadangi šioje teritorijoje išlieka tikimybė aptikti dar nesuardytas Vilniaus gynybinės sienos liekanas ir nesuardytą XVII – XVIII a. archeologinį sluoksnį, atliekant žemės judinimo darbus šioje teritorijoje yra reikalingi archeologiniai žvalgymai, o jų metu aptikus archeologinį sluoksnį – detalieji archeologiniai tyrimai. Matome, kad sklypo Š dalyje situacija skiriasi. Šioje teritorijoje buvo aptiktos Vilniaus gynybinės sienos liekanos ir 0,70 – 0,80 m storio XVII – XVIII a. kultūrinis sluoksnis, todėl atliekant žemės judinimo darbus šioje sklypo teritorijoje yra reikalingi detalieji archeologiniai tyrimai. Šioje sklypo teritorijoje prieš atliekant

detaliuosius archeologinius tyrimus siūloma mechanizuotai nukasti viršutinius archeologiškai nevertingus sluoksnius iki 0,80 – 1,00 m gylio nuo esamo paviršiaus.

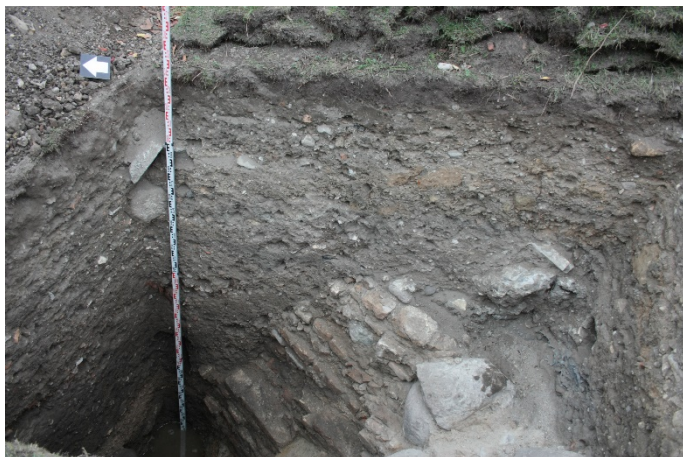
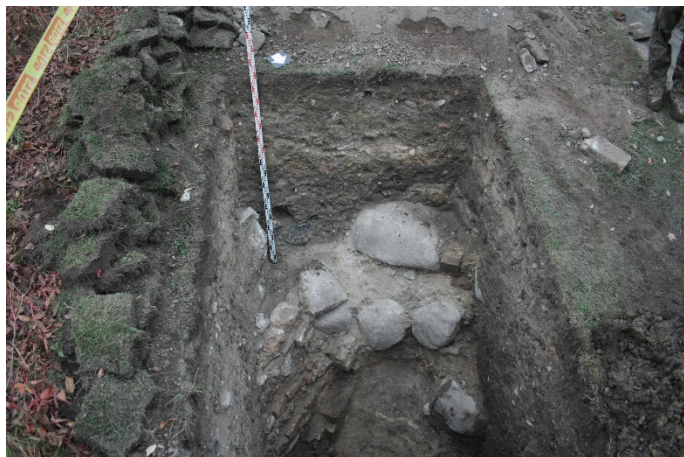
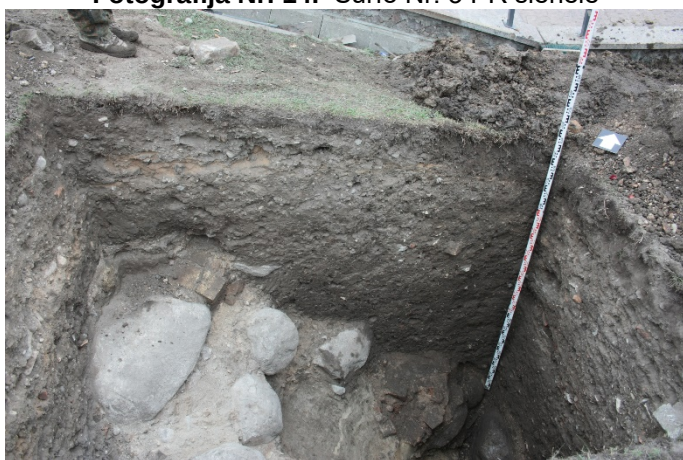
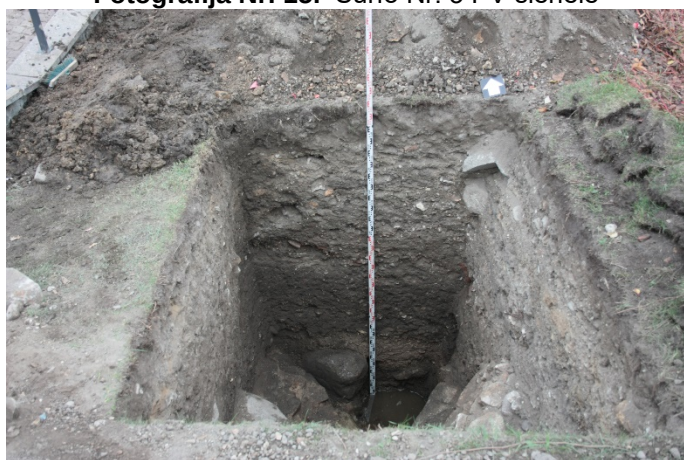
**Fotografija Nr. 14.** Šurfo Nr. 3 PR sienelė

**Fotografija Nr. 15.** Šurfo Nr. 3 PV sienelė

**Fotografija Nr. 16.** Šurfo Nr. 3 ŠR sienelė

**Fotografija Nr. 17.** Šurfo Nr. 3 ŠV sienelė

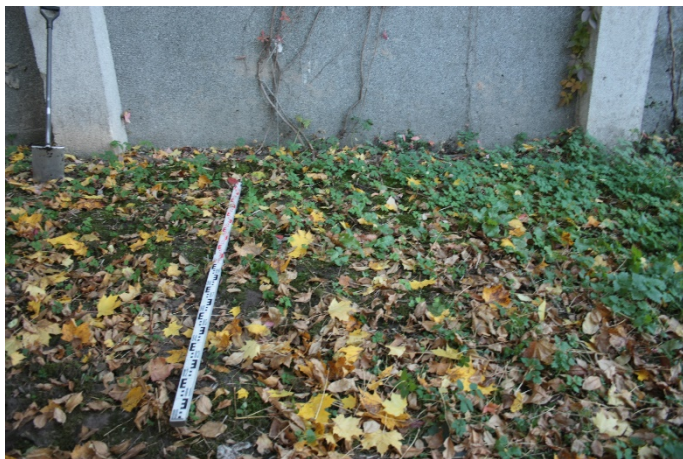
**Fotografija Nr. 18.** Šurfo Nr. 4 bendras situacinis vaizdas prieš tyrimus

**Šurfas Nr. 4** tirtas sklypo Maironio g. 27A V dalyje, siekiant nustatyti ar šioje sklypo dalyje yra išlikęs nesuardytas archeologinis sluoksnis, topografiškai lygioje vietoje, orientuotas ŠR kryptimi, 2x2 m dydžio (žr. priedą Nr. 1, Fotografiją Nr. 18). Šurfo koordinatės (LKS–94):

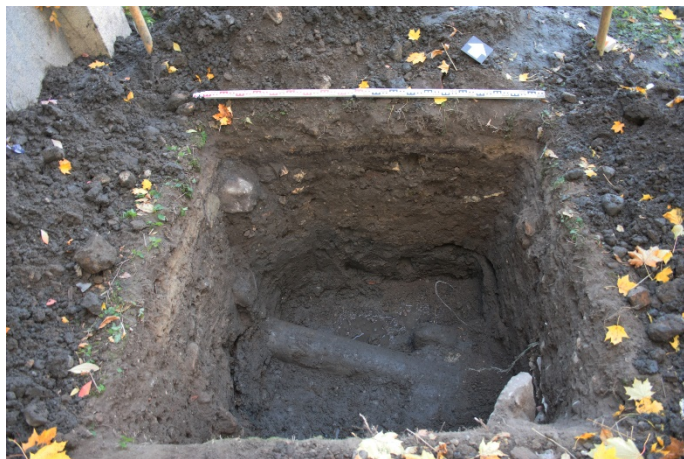
**Fotografija Nr. 19.** Šurfo Nr. 4 bendras situacinis vaizdas pasiekus nuotekų vamzdį ir pradėjus sunktis vandeniui

Tirtos vietos viršuje buvo 0,10 m storio velėnos sluoksnis, po kuriuo atsidengė 0,05 – 0,10 m storio šviesiai rudo smėlio sluoksnis. Po šiuo sluoksniu sekė 0,70 – 0,80 m storio permaišytas tamsiai rudos žemės sluoksnis su XX a. statybinėmis griuvenomis ir pavieniais XVII – XVIII a. radiniais. Po šiais slūgsojo 0,40 – 0,60 m storio tamsiai pilkos žemės sluoksnis su XX a. šiukšlėmis (žr. Fotografijas Nr. 20, 21). Dėl plane nurodytu komunikacinių tinklų paklaidos, 1,40 m gylyje, ties šurfo centru, buvo aptiktas nuotekų vamzdis. Taip pat šurfe pradėjo sunktis vanduo (žr. Fotografiją Nr. 19). Šurfą toliau kasti nebuvo naudinga ir tikslinga, todėl įžemio lygis buvo patikrintas kalamuoju grąžtu. Paaiškėjo, kad giliau pradeda smarkiai sunktis vanduo ir gruntas iš grąžto tiesiog išbyra, todėl šiuo būdu nebuvo neįmanoma nustatyti įžemio lygio. Dėl šių priežasčių šurfas tirtas iki 1,40 m gylio. Po tyrimų šurfas užkastas (žr. Fotografiją Nr. 25).

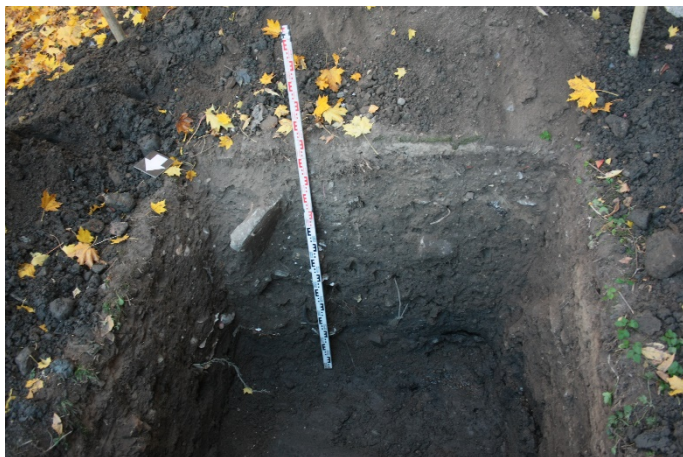
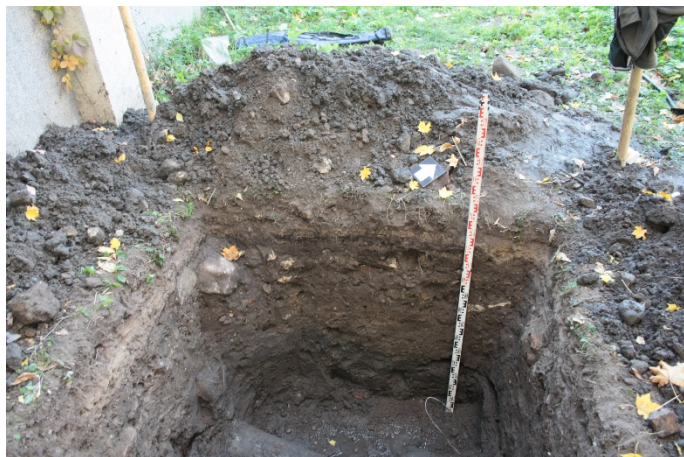
**Fotografija Nr. 20.** Šurfo Nr. 4 PR sienelė

**Fotografija Nr. 21.** Šurfo Nr. 4 ŠV sienelė
