# Vokiečių gatvė

Projektiniai pasiūlymai

| Projekto pavadinimas | Vokiečių gatvės Vilniuje statybos projektas |
| Statinio projekto numeris | AIMM22_01-1-R |

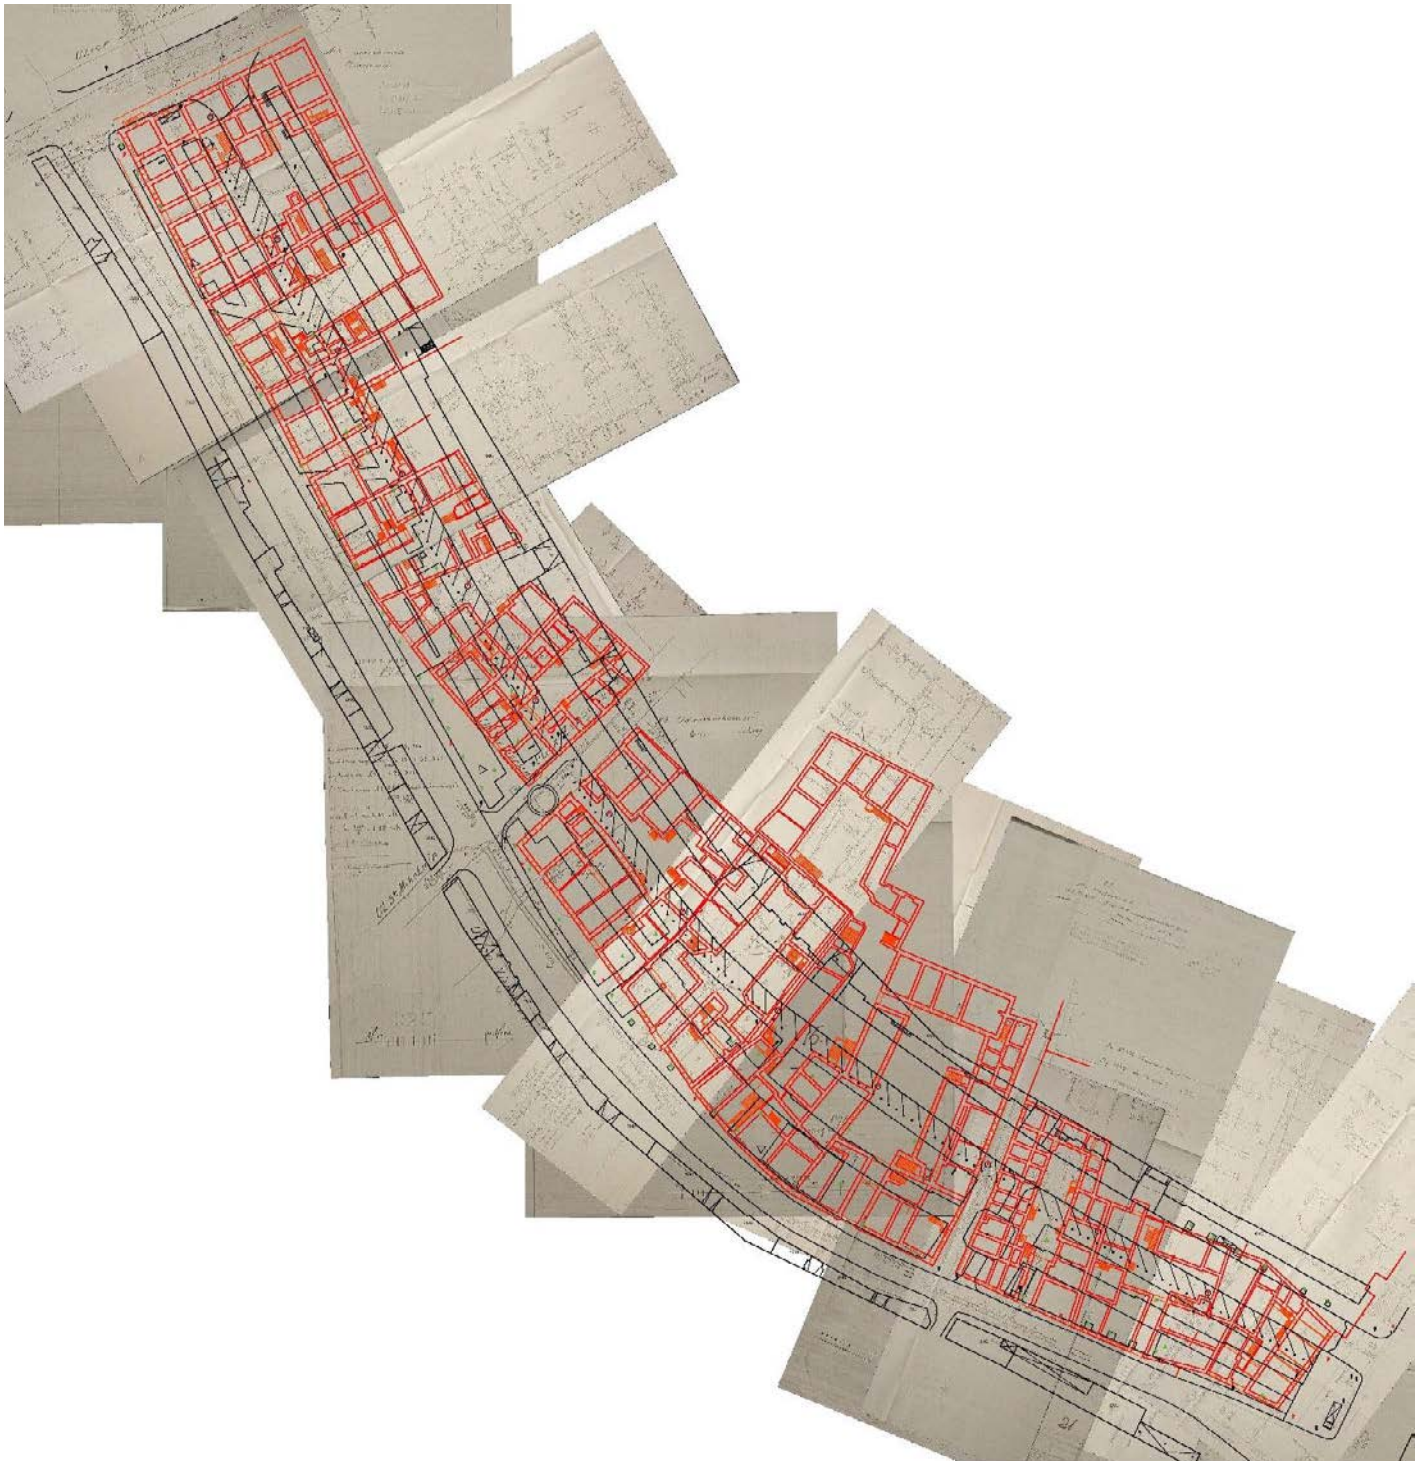
Kanalizacijos kolektoriaus išlikimas, padėtis ir išlikimo laipsnis pagal byloje pateiktą jo projektą bus tikslinami projekto įgyvendinimo priežiūros metu:

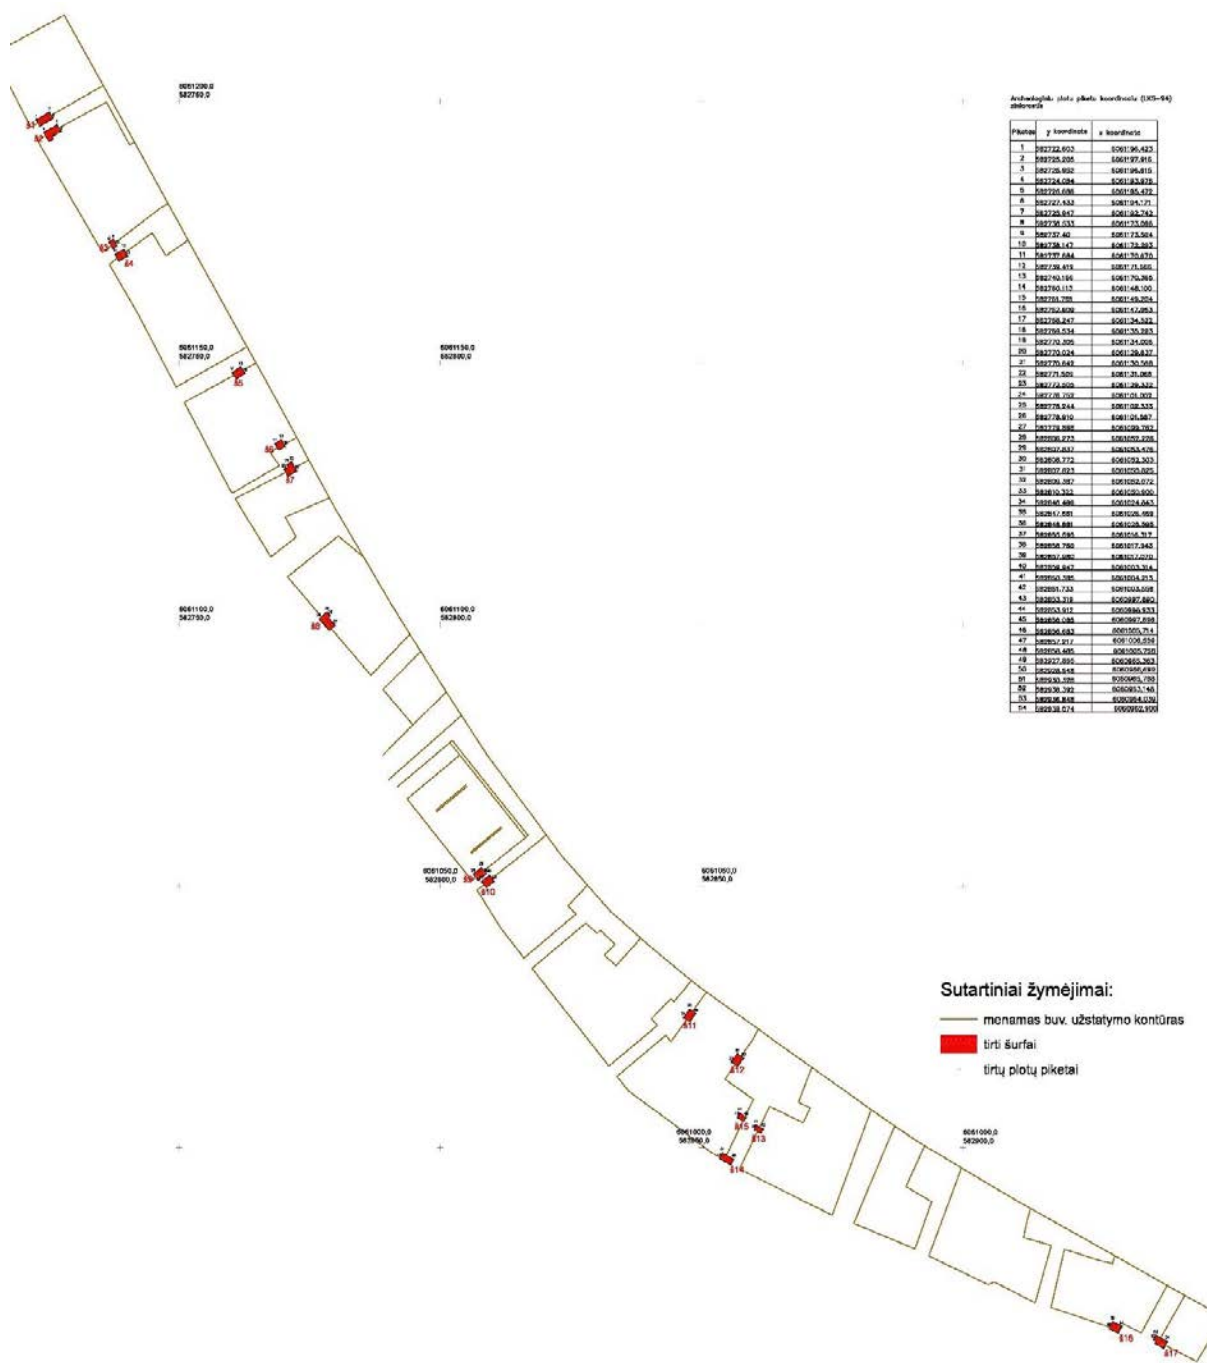
Ieškota buvusio gatvės užstatymo liekanų charakteringose vietose. Surastos liekanos pateiktos koordinuotame dwg plane:

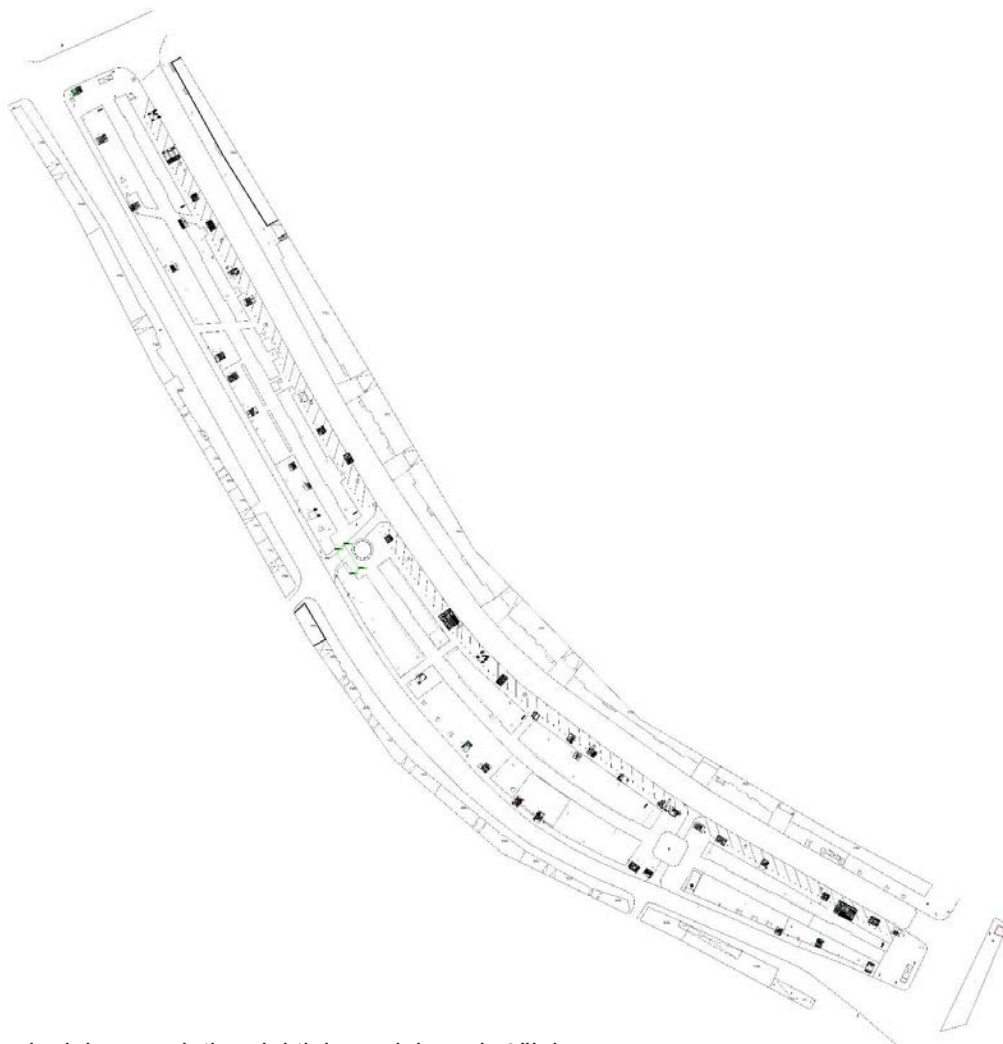
Pagal projektuotojų pateiktą užduotį ieškota užstatymo ir grindinių liekanų buvusiose gatvių sankryžose, ribose tarp posesijų, statinių kampuose. Surastos liekanos pateiktos koordinuotame dwg plane:

Duomenys tiesiogiai panaudoti projektinių pasiūlymų brėžiniams.

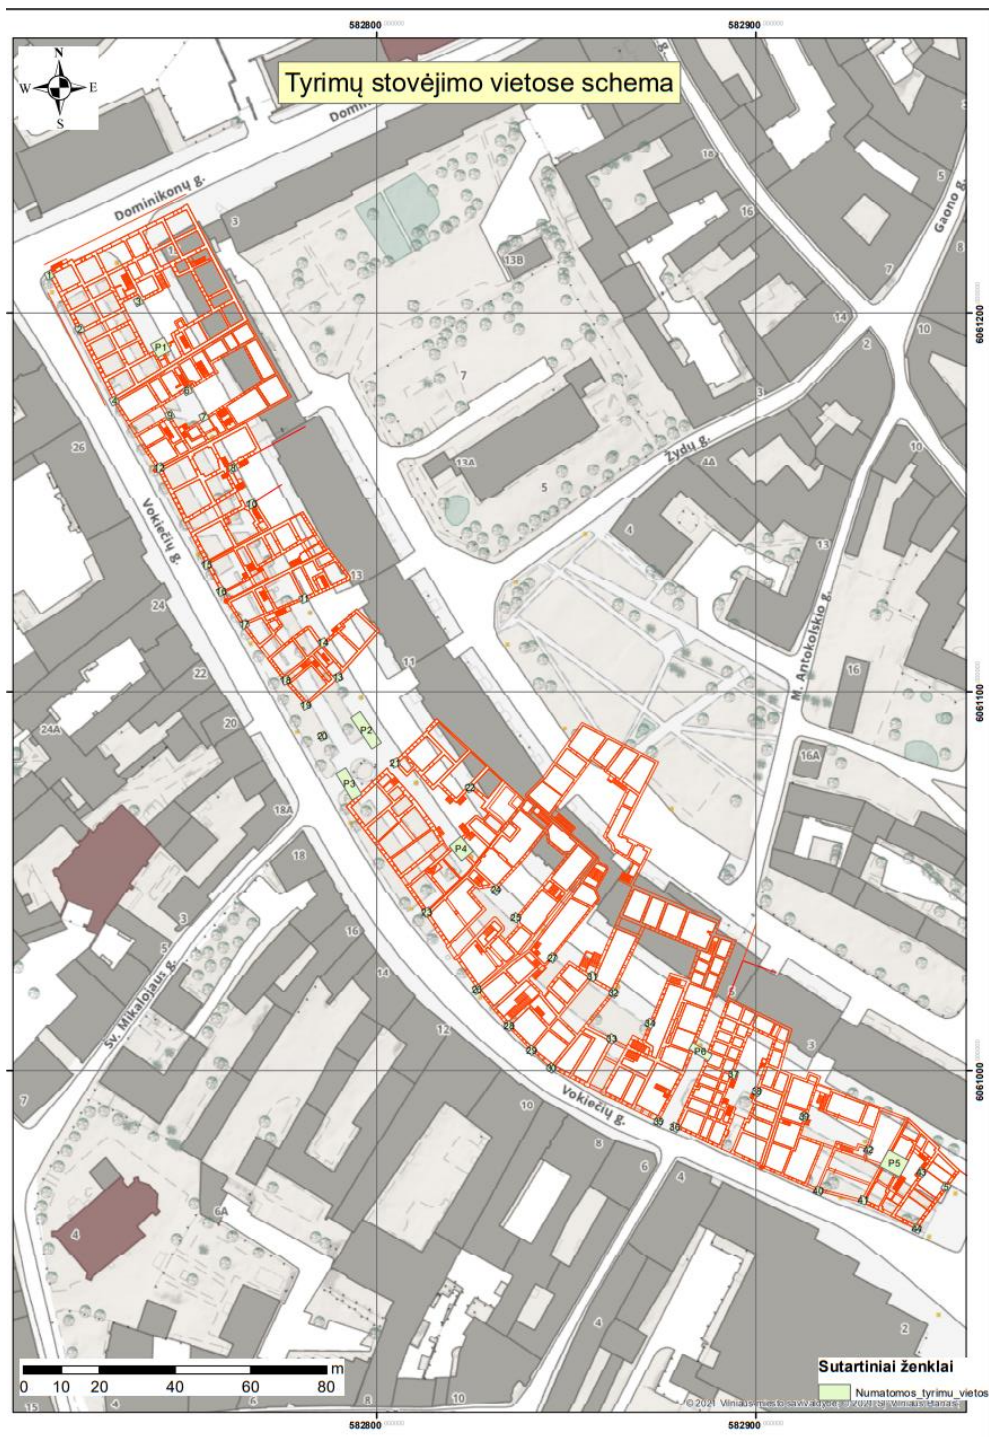
1 pav. Tyrimų vietos. Planas išdėstytais šurtais ir perkasomis. Esamos situacijos planas sutapatintas su 1938 m. situacija – remiantis to laiko miesto bei vandentiekio ir kanalizacijos archyvo planais. Planą parengė Robertas ir Gražina Zilinskai.

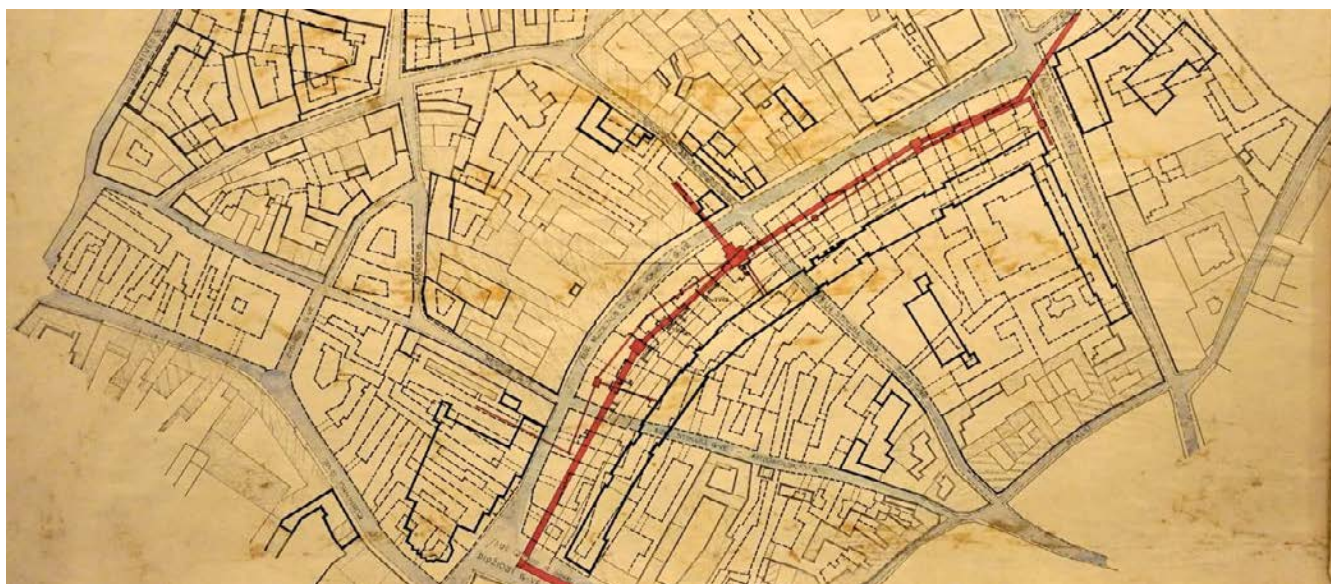
2 pav. Vokiečių g. kvartalų atstatymo projekto pasiūlymai. 1985 m. Buvusio ir esamo užstatymo sutapatinimas. Ištrauka iš Vilniaus senamiesčio 1975 m. regeneracijos projekto buv. Muziejaus g. stilistinės kartogramos. Raudona spalva pažymėta naujai paklota šiluminė trasa. Projekto pasiūlymų autorės - architektės A. Sidaraitė, V. Bakšienė. Planšetai saugomi jų autorių asmeniniame archyve.

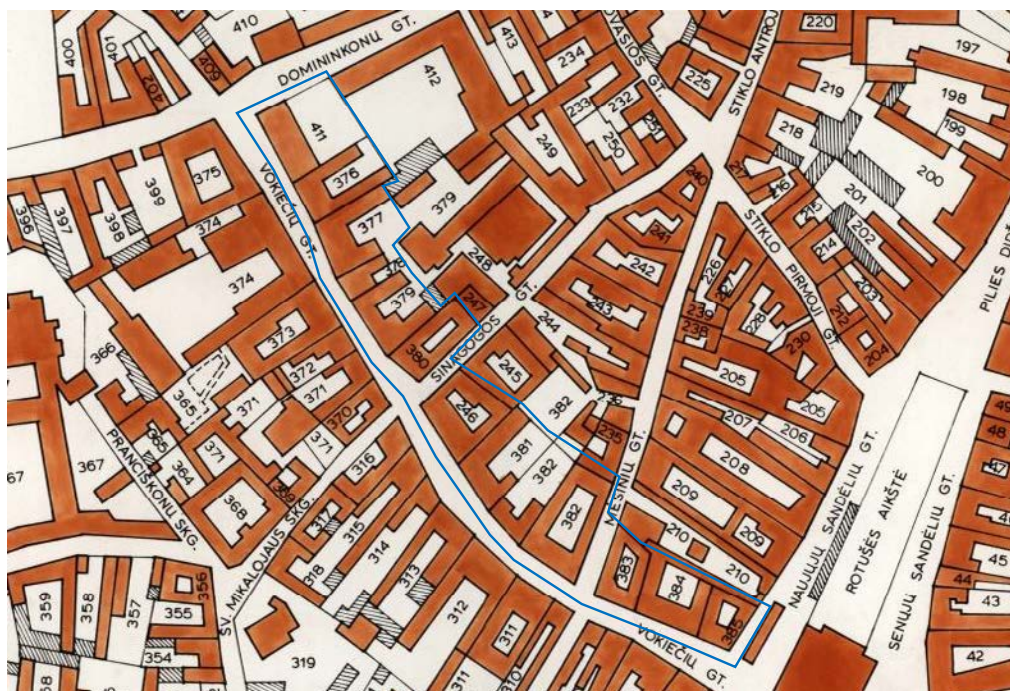
A pav. Ištrauka iš 1808 m. plano. Mėlyna spalva pažymėtos 2021 m. archeologinių tyrimų metu tirtos posesijos palei buv. Vokiečių g. liniją

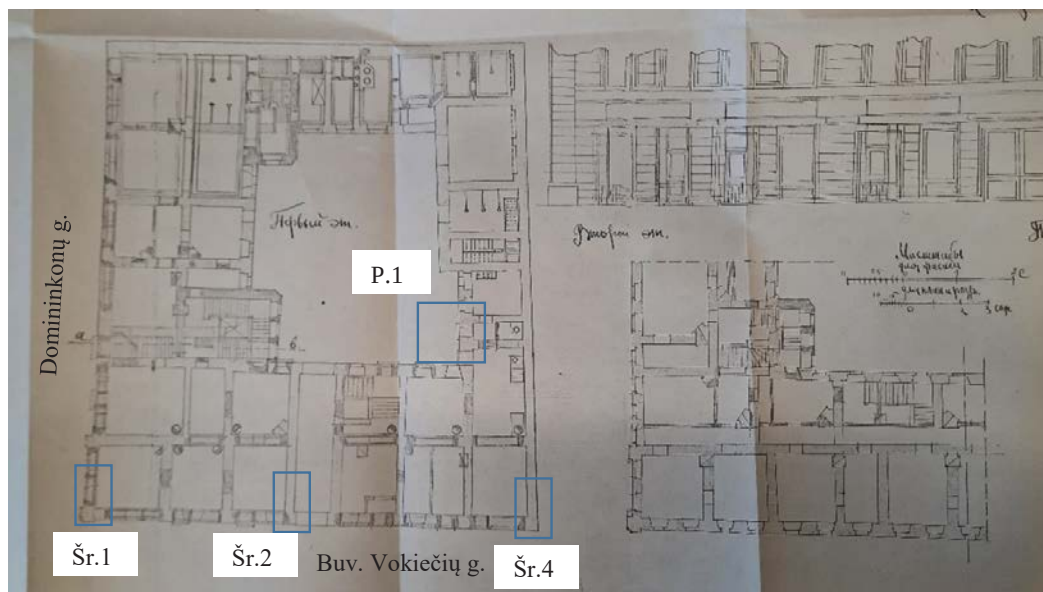
2a pav. Vokiečių g. 2, 1905 m. rekonstrukcijos projekto ištrauka. Mėlynai apibrauktos apytikslės vykdytų archeologinių tyrimų vietos. Planas paimtas iš VAA, F. 1019, ap. 11, b. 7655, l. 20

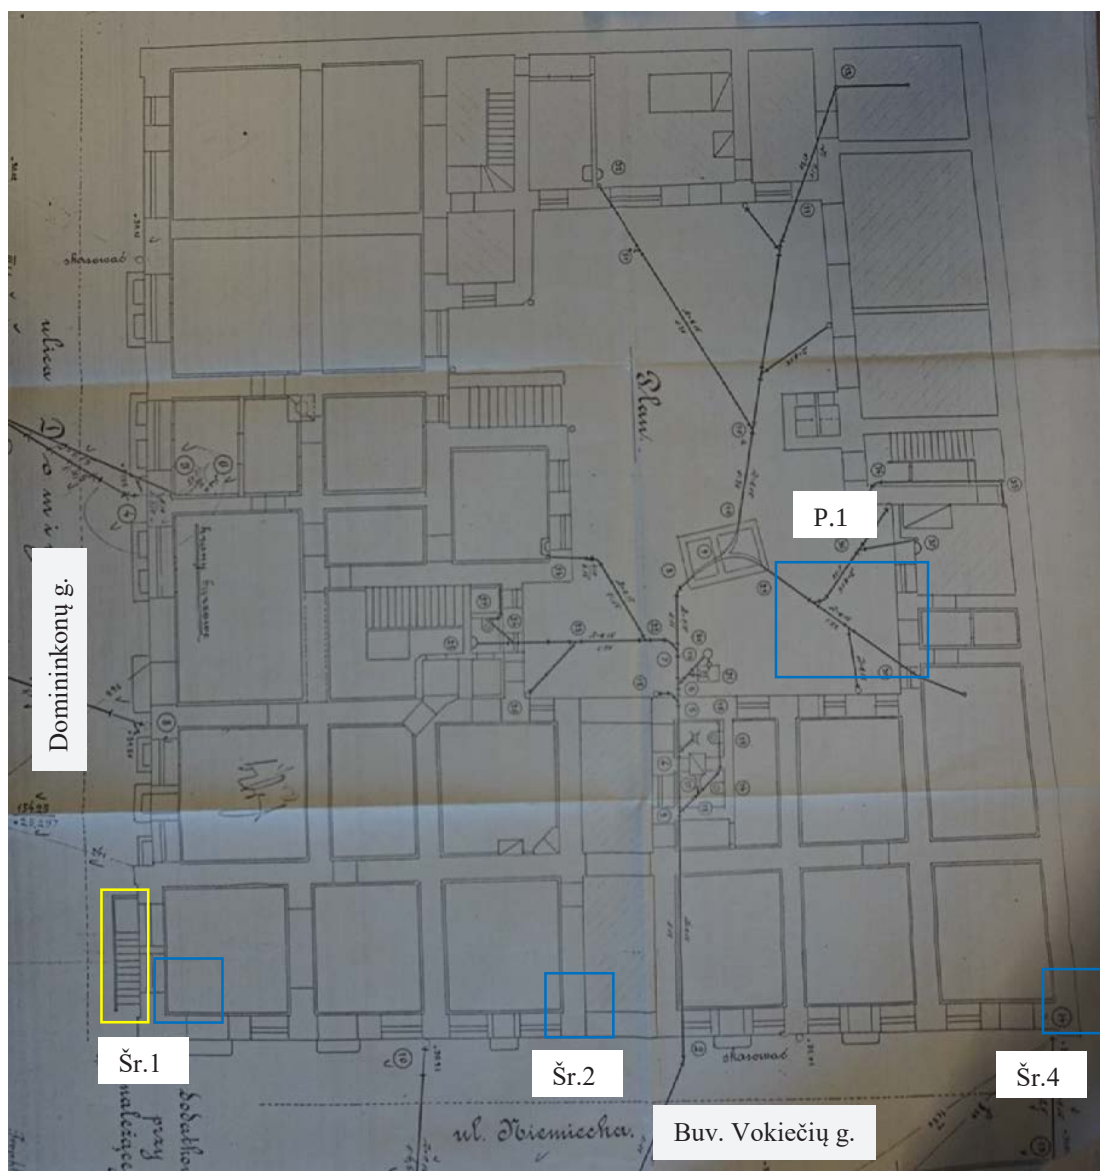
2b pav. Vokiečių g. 2 kanalizacijos įrengimo projekto ištrauka, XX a. 3 deš. Mėlynai apibrauktos apytikslės vykdytų archeologinių tyrimų vietos. Geltonai pažymėti laiptai Domininkonų g. pusės fasade, kurie parodo, jog šioje vietoje buvo nusileidimas į rūsį ir šr. 1 rastas rūsio skliauto fragmentas yra dar XX a. I p. naudoto rūsio dalis. Planas paimtas iš VAA, F. 1019, ap. 11, b. 7656, l. 3

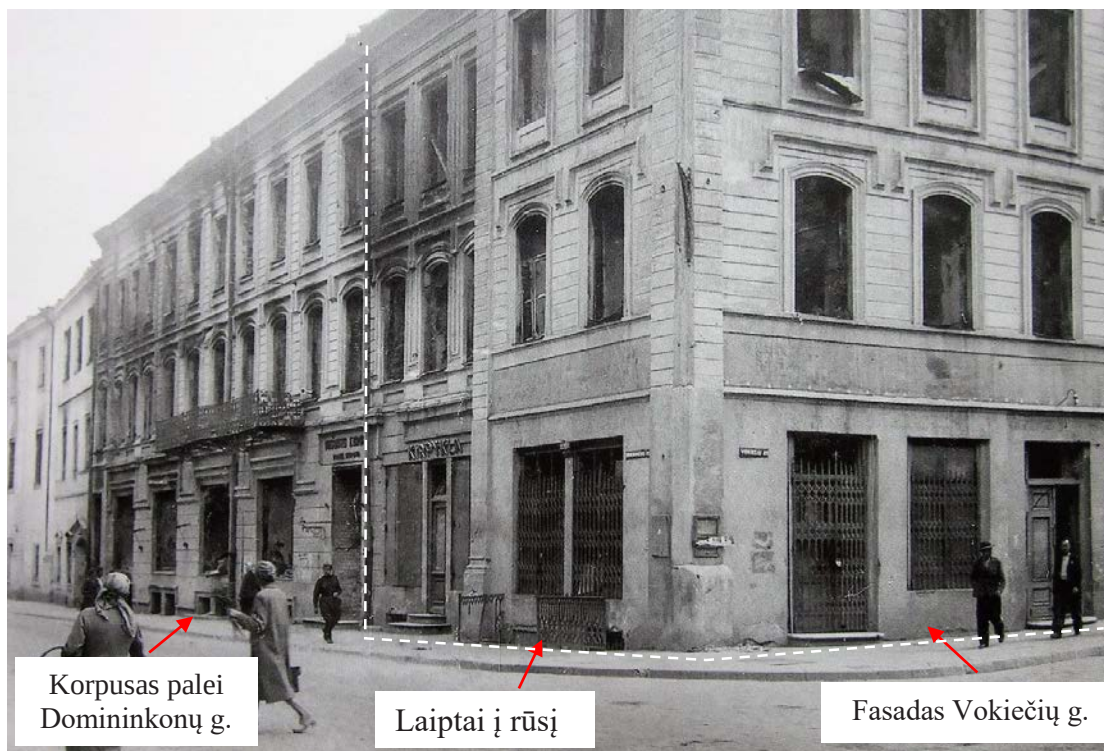
2e pav. Vokiečių g. 2 kampas po bombardavimo ties Vokiečių-Domininkonų g. sankirta. Nuotraukoje matyti pagrindinio 1802 m. pastatyto Vokiečių g. 2 pastato fasado dalis ir XIX a. II p. pastatyto kairiojo korpuso palei Domininkonų g. fasadas. Ties kampine dalimi matoma buv. laiptų vieta (3 deš. plane (2b pav.) taip pat jau vaizduoti laiptai), kas rodo, jog šioje vietoje turėjo būti rūsys, susijęs su šr. 1 rastu rūšio sliauto fragmentu. Paimta iš Verkeliš Antanas, Kas sugriovė Vilnių, 2015, prieiga internete: Lietuva senose fotografijose, <https://www.facebook.com/senosfotografijos>

M. Šulco statytame name nuo 1866 m. pradėjo veikti „Europos“ viešbutis (savininkas pirklys Aronas Lebensonas) ir dėl šios priežasties buvo pastatytas trijų aukštų korpusas palei Domininkonų g. ir du dviaukščiai korpusai vidiniame kieme. Vėliau, 1883 m. architekto Polozovo projektu, buvo užstatytas šiaurinio kiemo korpuso trečias aukštas. 1905 m. pasikeitė namo savininkas – juo tapo pirklys M. Bogdanovičius. Parengtu inžinieriaus A. Kleino projektu, norėta užstatyti ketvirtą aukštą korpuse prie Domininkonų g., tačiau tam nebuvo suteiktas leidimas. Vis tik buvo leista pakeisti pirmajame aukšte buvusių langų ir durų angas. XIX a. II p. keistas pirmojo aukšto eksterjeras, tačiau žymesnių perstatymo/remonto darbų nefiksuota. Tam tikri buvusio pastato eksterjero sprendiniai bei vidaus suplanavimas yra fiksuotas rekonstrukcijų<sup>21</sup>, kanalizacijos įvedimo projektuose<sup>22</sup> (2a, 2b pav.), šiek tiek vizualinės informacijos suteikia ir XX a. I p. nuotraukos, kuriose dalinai matyti buv. Vokiečių g. 2 pastatas (2c, 2d, 2e, 2f pav.)<sup>23</sup>.

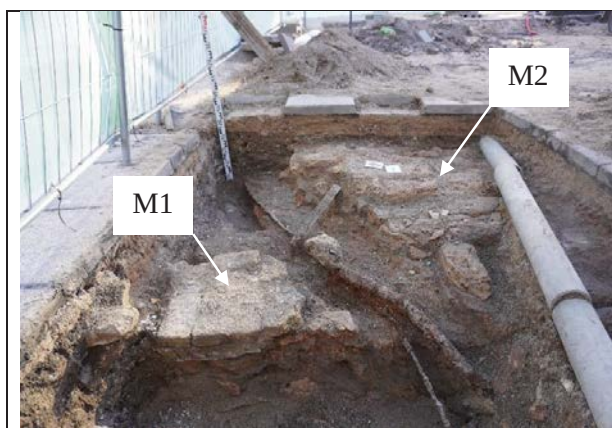
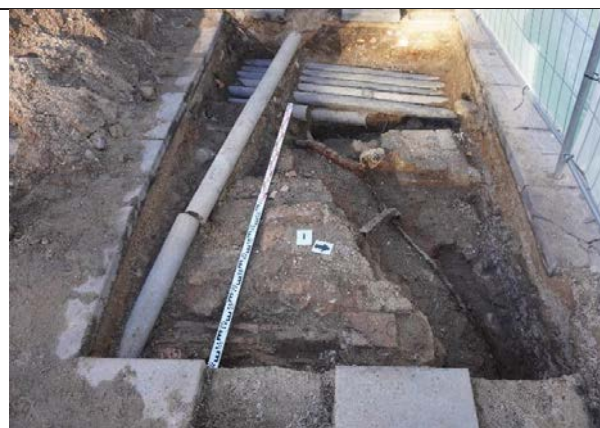
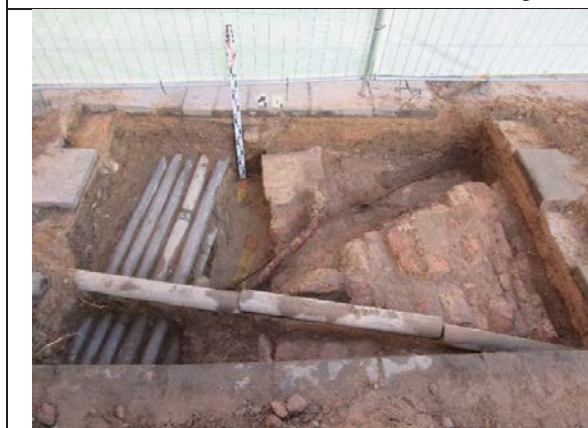
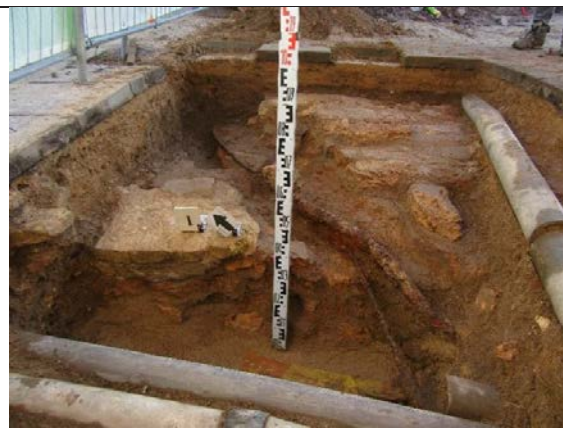
| <p><b>Apibūdinimas.</b><br/>Pamato (M1) ir rūšio skliauto viršutinė dalis (M2) (<b>F.1.1-1.4</b>)<br/>M1, M2 tarpusavyje surišti ir priskiriami vieno pastato pamatinei konstrukcijai. Struktūros suardytos PV pusėje ir viršutinėje dalyje ties viduriu – šiose vietose nutiestos komunikacijos. Buvusio pastato ŠV riba nepasiekta.</p> |
| <p><b>M1. Kapitalinės sienos dalis</b><br/>Atidengtas aukštis – 40 cm, apačia nepasiekta.<br/><b>Plytos.</b> Geltonos, rausvos viršutinės plytos: 23,5x12x5,5/ 24x12x5 cm.<br/><b>Skiedinys.</b> Smulkus, kalkinis su kalkių gabaliukais.</p> |
| <p><b>M2. Pamato ir rūšio skliauto fragmentas</b><br/><b>Plytos.</b> Geltonos, rausvos. Viršutinėje struktūros dalyje: ?x16,5x?/ 32,2x16,5x?/ 32x16x?/<br/>?x15,5x7 cm. Rūšio skliauto: ?x13,5x6/ ?x13x5,5/?x13,5x5,5 (mūrytos galais) cm.<br/><b>Skiedinys.</b> Smulkus, kalkinis su kalkių gabaliukais.</p> |

F.1.1. Pamato ir rūšio skliauto viršutinė dalis iš V pusės.

F.1.2. Pamato ir rūšio skliauto viršutinė dalis iš R pusės.

F.1.3. Pamato ir rūšio skliauto viršutinė dalis iš PR pusės.

F.1.4. Pamato ir rūšio skliauto viršutinė dalis iš V pusės.

**2. Šurfe Nr. 2 fiksuota:** pamato (M1) ir rūsio skliauto viršutinė dalis (M2) (**F.1.1-1.4**) **M1, M2** tarpusavyje surišti ir priskiriami vieno pastato pamatinei konstrukcijai. Struktūros suardytos PV pusėje ir viršutinėje dalyje ties viduriu – šiose vietose nutiestos komunikacijos. Buvusio pastato ŠV riba nepasiekta. Sąsajos su istoriniais duomenimis nenustatytos. **Datavimas.** Preliminariai datuojama XVIII a. II p. – XIX a. I p.

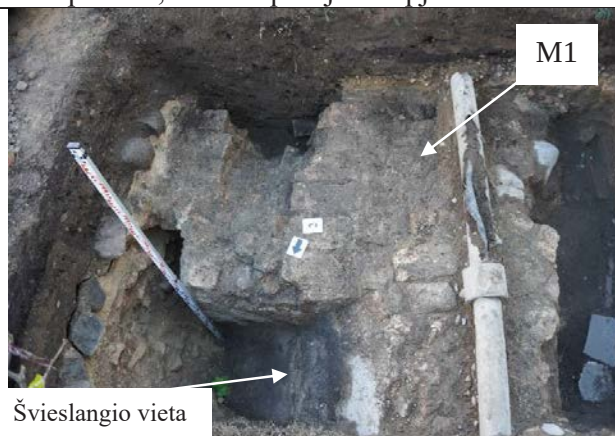
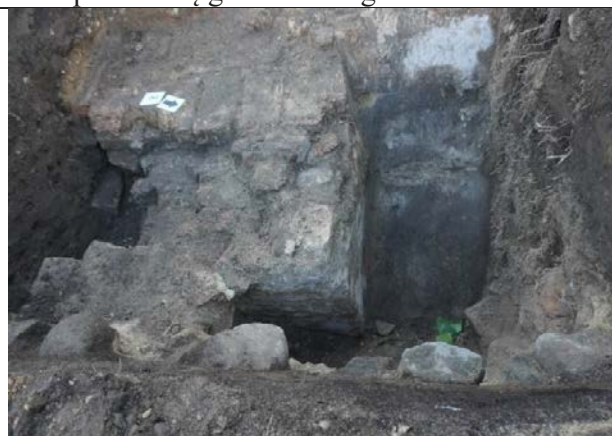
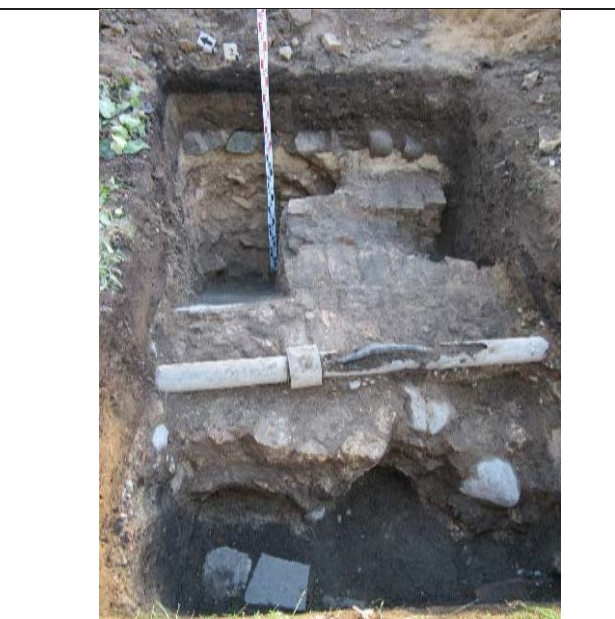
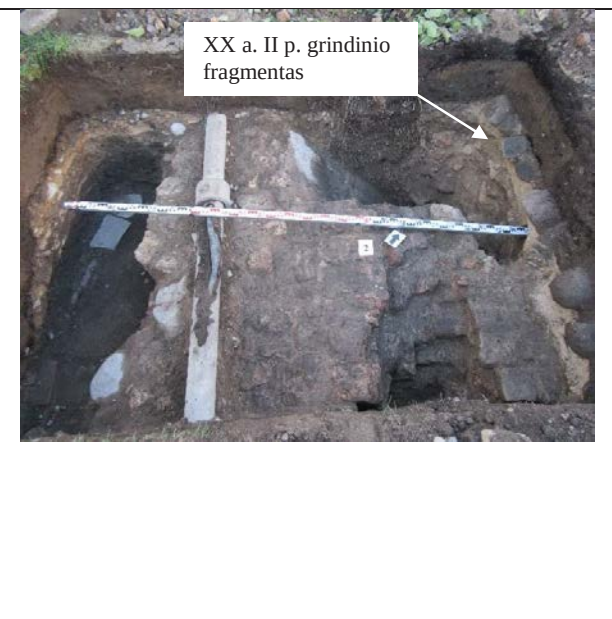
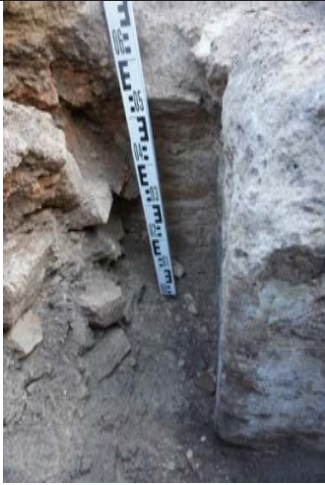
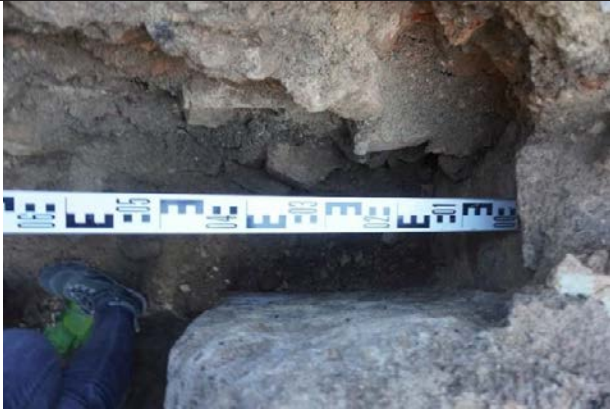
Pamato kampinė dalis (M1) (F.2.1-2.6)

Švieslangio vieta (M2) (F.2.1-2.6)

**M1. Pamato dalis su švieslangiu.**

Pamato kampinė dalis orientuota Š-P ir R-V kryptimis.

Atidengtas aukštis 0,9-1 m, plotis 1,1-1,2 m (P pamato pusė neatidengta arba gali būti nuardyta), pamato apačia nepasiekta.

Pamato R pusėje atidengtas vidinis kampas.

V pamato dalis nuardyta, nuardytoje vietoje matosi, kad pamatas formuotas iš akmenų ir plytų mūro. Nuo vidinio kampo iki angokraščio – 0,5 m. Kampinė dalis užtrinta kalkiniu skiediniu. Pamato viršus nuardytas – nutiesta kabelių linija.

**Švieslangio vieta.** Pamato Š dalyje suformuota nuožulni plokštuma – švieslangio arba kitos paskirties angos vieta. Plokštuma tinkuota. Atidengta dalis, kurios plotis 0,50-0,60 m, tačiau struktūra tęsiasi į ŠV pusę.

F.2.1. Pamato kampinė dalis su švieslangio vieta iš Š pusės.

F.2.2. Pamato kampinė dalis su švieslangio vieta iš pastato vidinės pusės - iš ŠR.

F.2.3. Pamato kampinė dalis su švieslangio vieta iš V pusės.

F.2.4. Pamato kampinė dalis su švieslangio vieta iš PR pusės.

| <p><i>F.2.5. Pamato vidinis kampas iš Š pusės.</i></p> | <p><i>F.2.6. Pamato kampinė dalis iš viršaus. Fiksuotas atstumas nuo sienos iki švieslangio angokraščio.</i></p> |

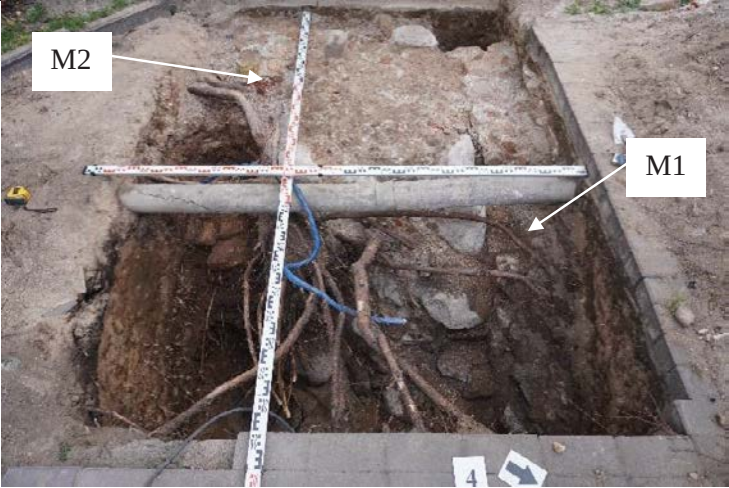
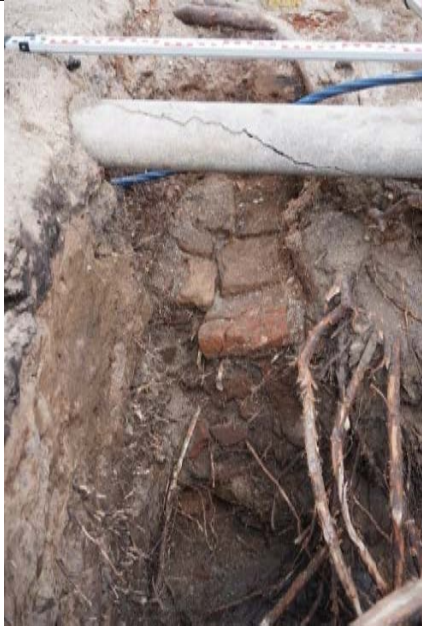
| <p><b>Apibūdinimas.</b> Dviejų skirtingų pastatų pamatų fragmentai, sandūros vieta (<b>F.4.1-4.2</b>). Kapitalinės sienos pamatas (M1), priklausė buv. Vokiečių g. 2 pastatui. Kapitalinės sienos pamatas (M2), priklausė buv. Vokiečių g. 4 pastatui.</p> |
| <p><b><u>M1. Kapitalinės sienos pamatas</u></b><br/>Pamatas formuotas iš akmenų ir plytų duženų mūro. Plytų fragmentų išmatuoti nepavyko. Visas aukštis neatidengtas. Struktūra tęsiasi ŠV kryptimi. ŠR ir PV dalyse pamatas suardytas. Buvusio pastato PV riba (gatvės užstatymo linija) nenustatyta.<br/><b>Skiedinys.</b> Balkšvas, kalkinis, rupus.</p> <p><b><u>M2. Kapitalinės sienos pamatas</u></b><br/>Pamatas formuotas iš akmenų ir plytų duženų mūro. Plytų fragmentų išmatuoti nepavyko. PR pamato pusėje suformuotas plytų mūro fragmentas (grindys?), kuris paguldytas ant molio sluoksnio. Pamato ŠR dalis suardyta. Buvusio pastato pamato PV riba (gatvės užstatymo linija) nenustatyta.<br/><b>Skiedinys.</b> Balkšvas, kalkinis, rupus.</p> <p><b>Buv. grindų (?) fragmento plytos.</b> Antrinio panaudojimo pusplytės, nesurištos skiediniu: ?x18x8/?x17x?/?x15,5?x/?x13x8 (su išilginėmis braukomis) cm.</p> |

| <p>F.4.1. Dviejų skirtingų pastatų kapitalinių sienų pamatų fragmentai, sandūros vieta iš R pusės</p> | <p>F.4.2. Buvusių grindų (?) fragmentas iš PR pusės</p> |

**3. Šurfas nr. 4 (kita rasto pamato dalis (M2) priklausė Vokiečių g. 4) fiksuota:** Dviejų skirtingų pastatų pamatų fragmentai, sandūros vieta (**F.4.1-4.2**). Kapitalinės sienos pamatas (M1), priklausė buv. Vokiečių g. 2 pastatui. Kapitalinės sienos pamatas (M2), priklausė buv. Vokiečių g. 4 pastatui. Sąsajos su istoriniais duomenimis nenustatytos. **Datavimas nenustatytas**, nes dalinis pamatų atidengimas, suardymai bei naudotos statybinės medžiagos (akmenys, plytų duženos) nesudaro galimybių nustatyti statybos laikotarpį.

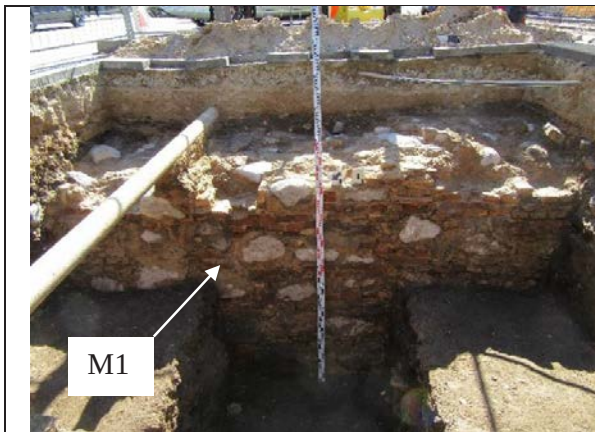
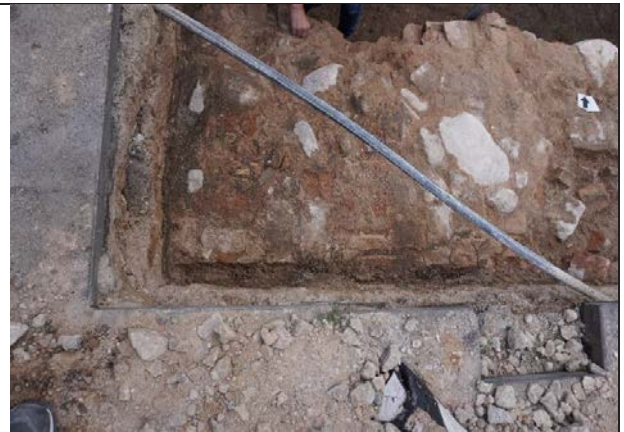
| <p><b>M1. Kapitalinės sienos pamatas</b><br/>Suformuotas iš akmenų ir plytų mūro. Atidengtas pamato plotis 1,20 m (neaišku, ar PR dalyje pamatas užsibaigia), aukštis 1,70 m. Tęsiasi už perkastos ribų ŠR-PV kryptimis.<br/>Pamate naudoti akmenys skaldyti ir neskaldyti, dėti plokštumomis į ŠV pusę. Pamato viršuje yra sujungimo su buvusia skersine vidine siena žymės.<br/><b>Plytos.</b> Rausvos, rudos, rusvos: ?x11x4/ 22x?x4/ 23x?x4/ 22,5x?x5/ 23x11x4,5 cm. Vietomis – antrinio naudojimo 32,5x?x6,5 cm dydžio.<br/><b>Skiedinys.</b> Kalkinis.<br/><b>Siulės.</b> Horizontalios 2 cm, vertikalios 1,5-2 cm.<br/>Pamato PV kampe galimai išlikęs buvusių grindų fragmentas. Plytos ir pusplytės: 23x10x? cm.<br/><b>M2. Inžinerinio statinio kolektoriaus/šulinio kampinė dalis</b><br/>Pamatas suformuotas iš plytų mūro, atkasta kampinė dalis. Aukštis 1,70 m. Pamatas tęsiasi už perkastos ribų ŠR ir ŠV kryptimis, todėl ilgis ir plotis nenustatyti.<br/><b>Plytos.</b> 32x?x6,5/ 32x?x7/ ?x16x7/ ?x16x7/ 31,5x16x7 cm. Antrinio panaudojimo plytos.<br/><b>Mūrijimo tipas.</b> 1 eilė ilginių, 1 trumpinių.<br/><b>Skiedinys.</b> Mišrios sudėties kalkinis-cementinis.<br/><b>Siulės.</b> Horizontalios 2,5-3 cm, vertikalios 1-1,5 cm.<br/><b>M3. Pamatų fragmentai</b><br/><b>M3.1</b> Po mūro struktūra M2 dalimi atkastas su šia struktūra nesusijęs 80 cm aukščio plytų mūro fragmentas – nenustatytos paskirties, buv. Vokiečių g. 2 teritorijoje, ankstesniojo užstatymo liekanos.<br/><b>Plytos M3.1.</b> Rausvos, gelsvos 32x15,5x7/ ?x16x7/ 31x?x7/ grindų (?): 32x16,5x7 cm.<br/>Mūryta eilė ilginių, eilė trumpinių. Plytos rištos kalkiniu skiediniu.<br/>Prie M3.1 prišlietas aprūkusių plytų mūro paviršius – buvęs pakopos arba grindų paviršius ties altitute 106,88 m. Tai žemiausias tyrimų metu aptiktas paviršius (?).</p> | |

*F.P1.1. Kapitalinės sienos pamatas iš ŠV pusės*

*F.P1.2. Kapitalinės sienos pamatas M1 iš viršaus.*

**4. Perkasoje nr. 1 fiksuota:** Kapitalinės sienos pamatas (M1) (**F.P1.1-1.2**). Inžinerinio statinio kolektoriaus/šulinio kampinė dalis (M2) (**F.P1.3-1.4**). Pamato fragmentas (M3) (**F.P1.5-1.7**). M3.1, M3.2, M3.3 fragmentai siejami su buvusiu užstatymu, kuris sunaikintas XVIII a. vid. M2 susijęs su XX a. 3 deš. kanalizacijos įvedimu. **Datavimas:** Ankstyviausios dalys – **M3.1, M3.2, M3.3** – preliminariai datuojamos XVI – XVII a. I p.; **M1** – XVIII a. II p. – XIX a. I p.; **M2** – XIX a. pab. – XX a. pr.

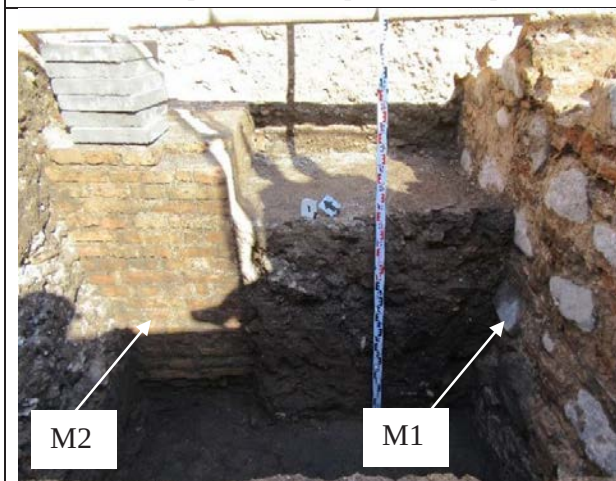
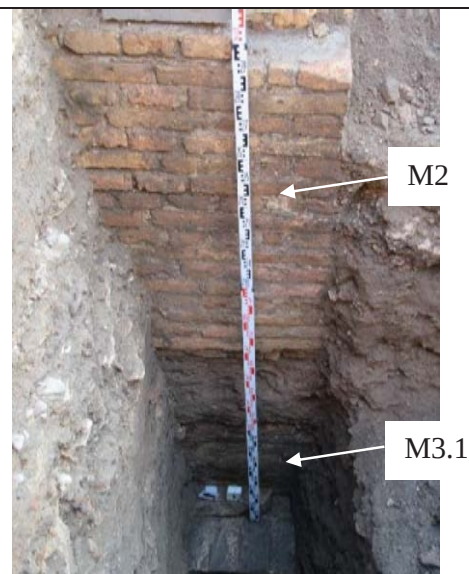
*F.P1.3. Inžinerinio statinio kolektoriaus/šulinio kampinė dalis iš PV pusės*

*F.P1.4. Inžinerinio statinio kolektoriaus/šulinio kampinė dalis iš V pusės*

**XIX a. pab.** laikotarpio statybai priskirtas inžinerinės struktūros, nuotekų kolektoriaus, fragmentas, remontuotas XX a. pradžioje.

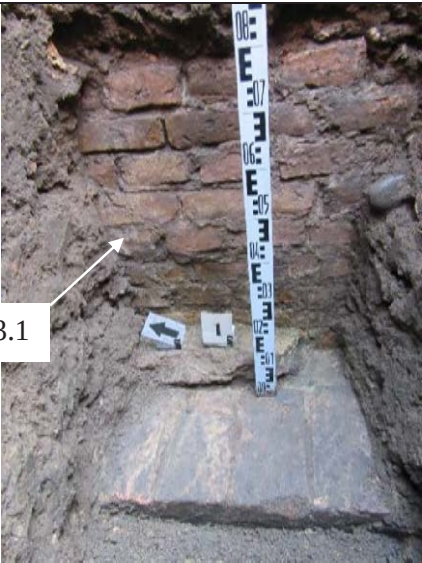
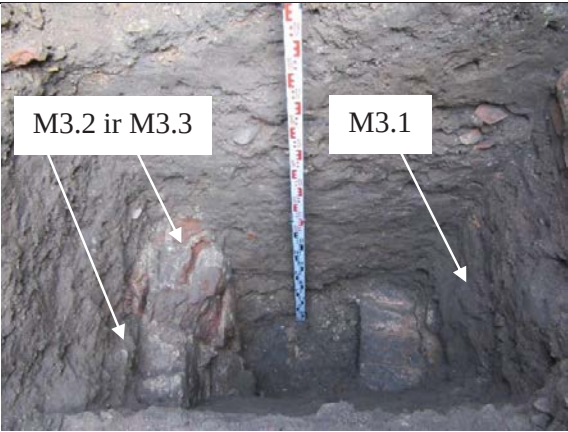
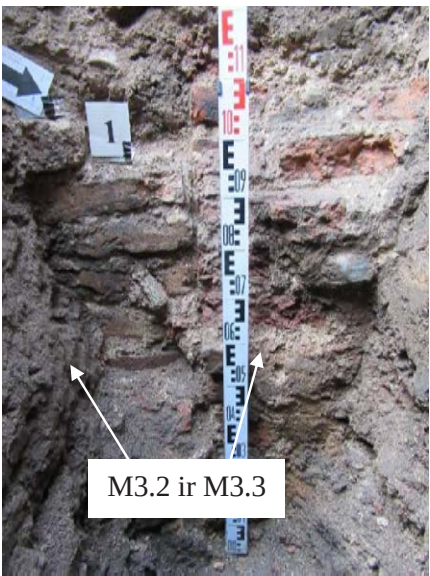
Priešais M3.1, apie 1,2 m atstumu į PV pusę atidengtas kitas plytų mūro fragmentas, sudarytas iš dviejų suglaustų mūro dalių **M3.2** ir **M3.3**.

Manoma, jog M3.1, M3.2, M3.3 struktūros viena laikės statybos ir buvo susijusios fiziškai.

Visos trys dalys aprūkusios, grunte randama anglių pėdsakų (galimai šioje vietoje buvęs užstatymas nukentėjo gaisro metu).

| <p><i>F.P1.5. Pamato fragmentas atkastas po inžinerinio statinio kolektoriaus/šulinio kampinė dalimi iš V pusės</i></p> | <p><i>F.P1.6. Pamato fragmentas atkastas po inžinerinio statinio kolektoriaus/šulinio kampinė dalimi iš V pusės</i></p> |
| <p><i>F.P1.7. Siūlė tarp M3.2 ir M3.3</i></p> | |

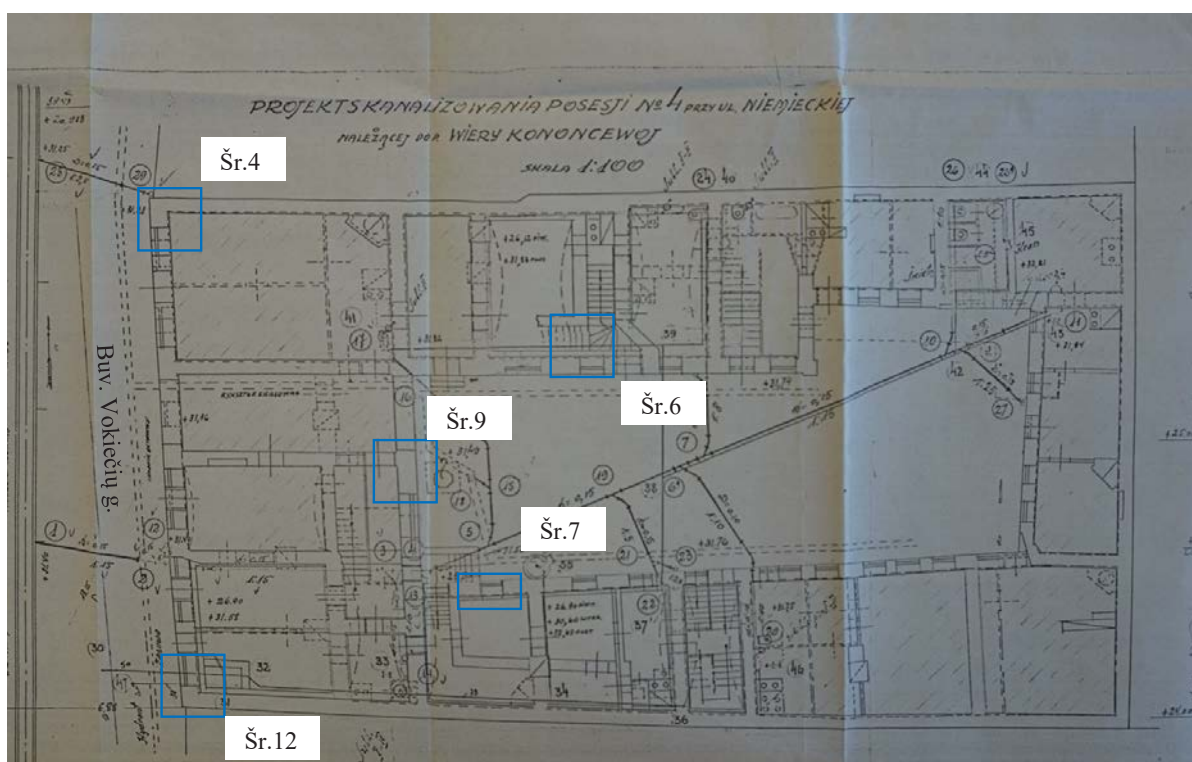
4a pav. Vokiečių g. 4 kanalizacijos įrengimo projekto ištrauka, XX a. 3 deš. Mėlynai apibrauktos apytikslės vykdytų archeologinių tyrimų vietos. Planas paimtas iš VAA, F. 1019, ap. 11, b. 7656, l. 5

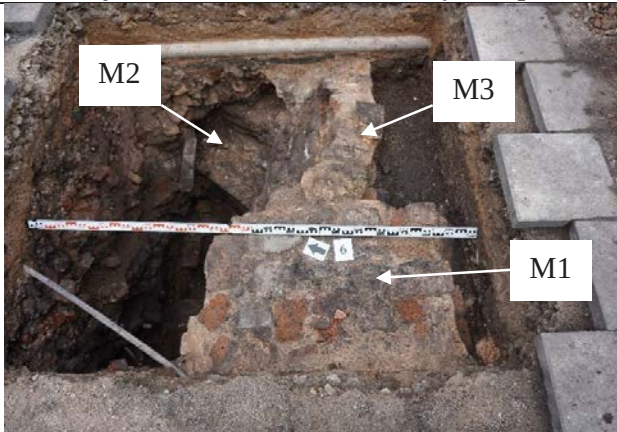
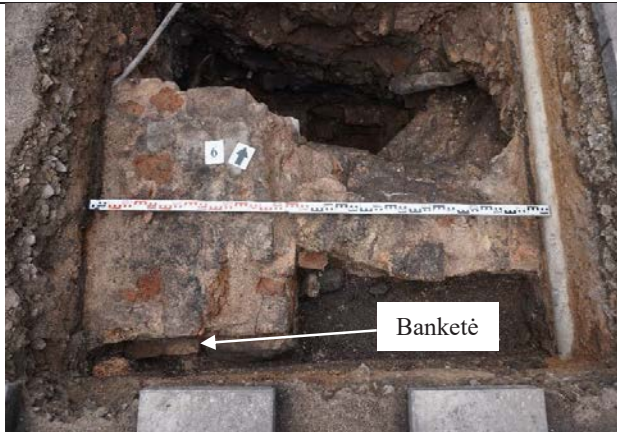
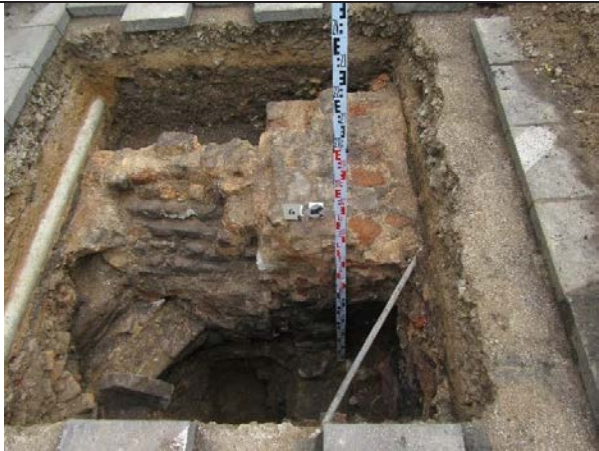
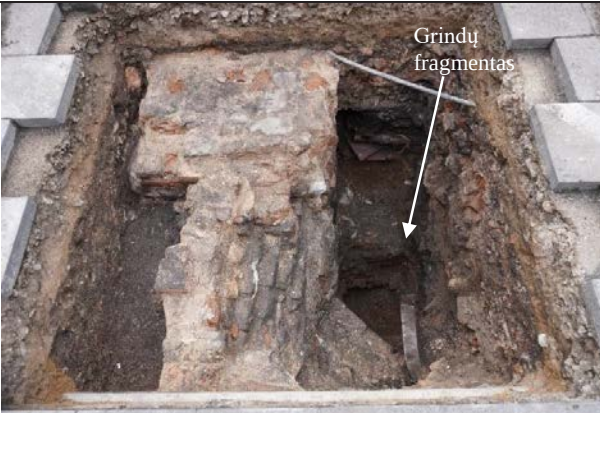
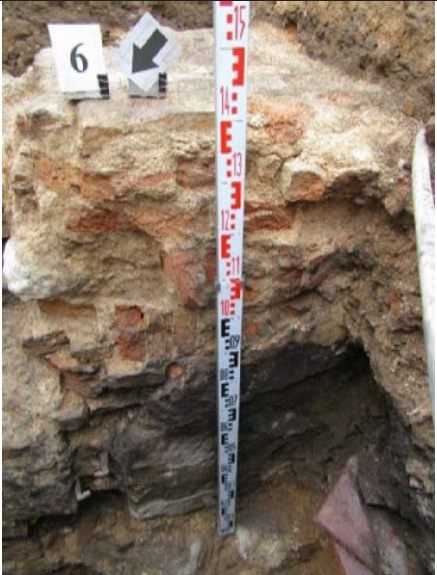
| <p><b>M2. Laiptinės fragmentas</b><br/>Išlikusios dvi buvusių laiptų pakopos. Vienos pakopos aukštis apie 30 cm. Laiptinė pilnai neatidengta.<br/><b>Plytos.</b> 26,5x?x5/ ?x12,5x5,5 cm<br/><b>Skiedinys.</b> Kalkinis su kalkių trupiniais.</p> | |
| <p><b>M3. Švieslangio vieta</b><br/>Švieslangio plotis 60 cm<br/><b>Plytos.</b> Antrinio naudojimo: ?x15,5x6/ ?x15,5x5,5/ 23,5x12x? cm<br/><b>Skiedinys.</b> Kalkinis su smulkaus žvyro užpildu, kietas.</p> | |
| F.6.1. Rūsio siena, švieslangio vieta ir laiptinės fragmentas iš PV pusės | F.6.2. Rūsio siena, švieslangio vieta ir laiptinės fragmentas iš viršaus (P pusės) |

| <p>F.6.3. Rūsio siena, švieslangio vieta ir laiptinės fragmentas iš Š pusės</p> | <p>F.6.4. Rūsio siena, švieslangio vieta ir laiptinės fragmentas iš SR pusės</p> |
| <p>F.6.6. Ties švieslangio dešiniuoju angokraščiu, buv. durų (?) vietoje, išlikę metalinės detalės.</p> | |

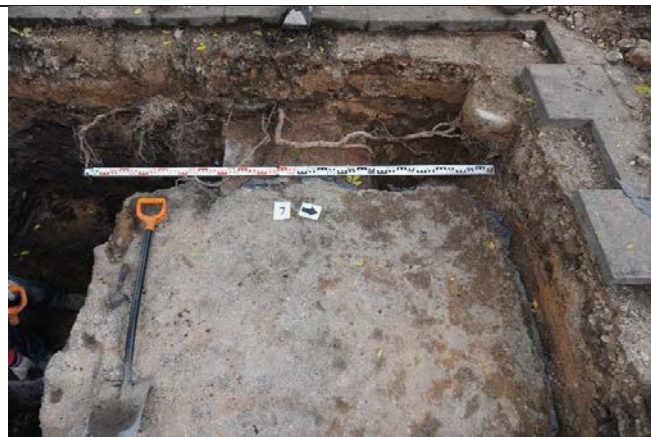
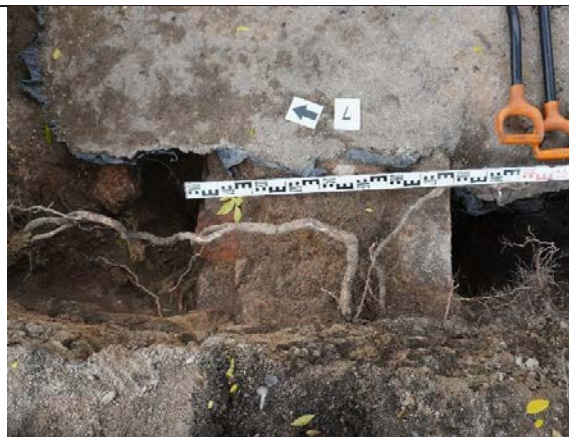
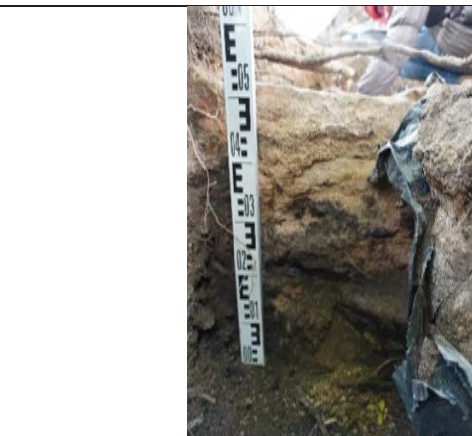
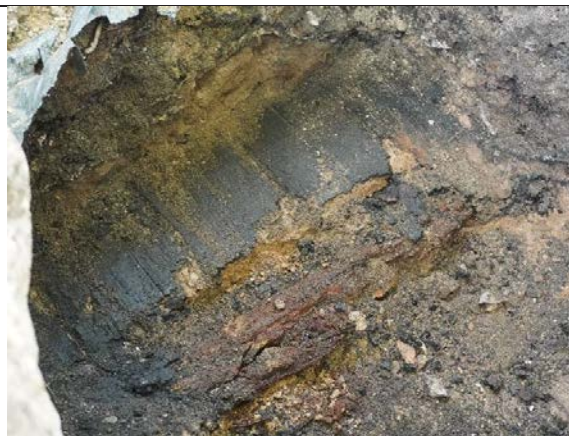
F.7.1. Išorinės kapitalinės sienos pamato fragmentas iš R pusės

F.7.2. Išorinės kapitalinės sienos pamato fragmentas iš V pusės

F.7.3. Išorinės kapitalinės sienos pamato fragmentas iš P pusės

F.7.4. Pastato vidinėje patalpoje buvusių sudegusių medinių grindų, paklotų ant molinės aslos, fragmentas
