# Vokiečių gatvė

Projektiniai pasiūlymai

| Projekto pavadinimas | Vokiečių gatvės Vilniuje statybos projektas |
| Statinio projekto numeris | AIMM22_01-1-R |

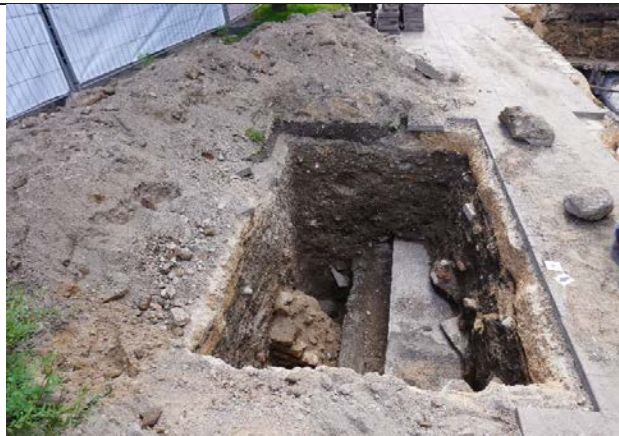
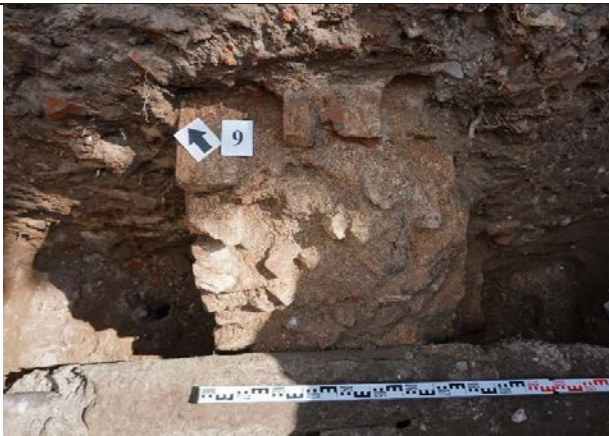
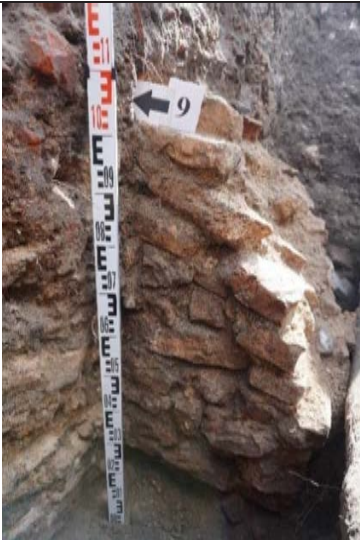
| <p>F.9.1. Kapitalinės sienos plytų mūro pamato fragmentas iš V pusės</p> | <p>F.9.2. Kapitalinės sienos plytų mūro pamato fragmentas iš PV pusės</p> |
| <p>F.9.3. Pamato fragmentas iš V pusės.</p> | |

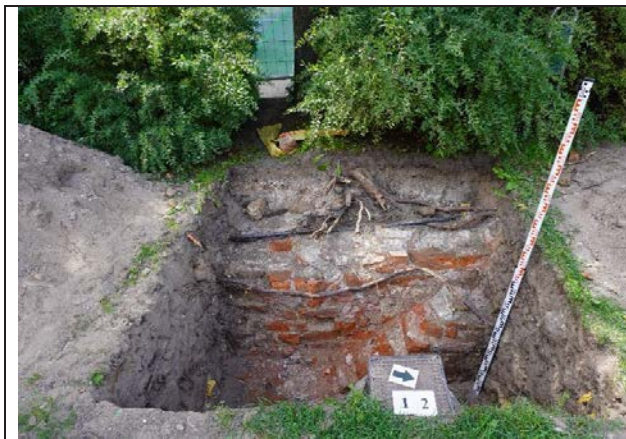
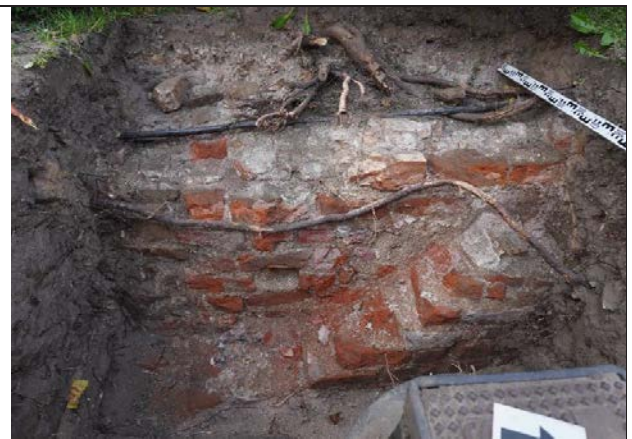
*F.12.1. Siena iš R pusės*

*F.12.2. Siena iš R pusės*

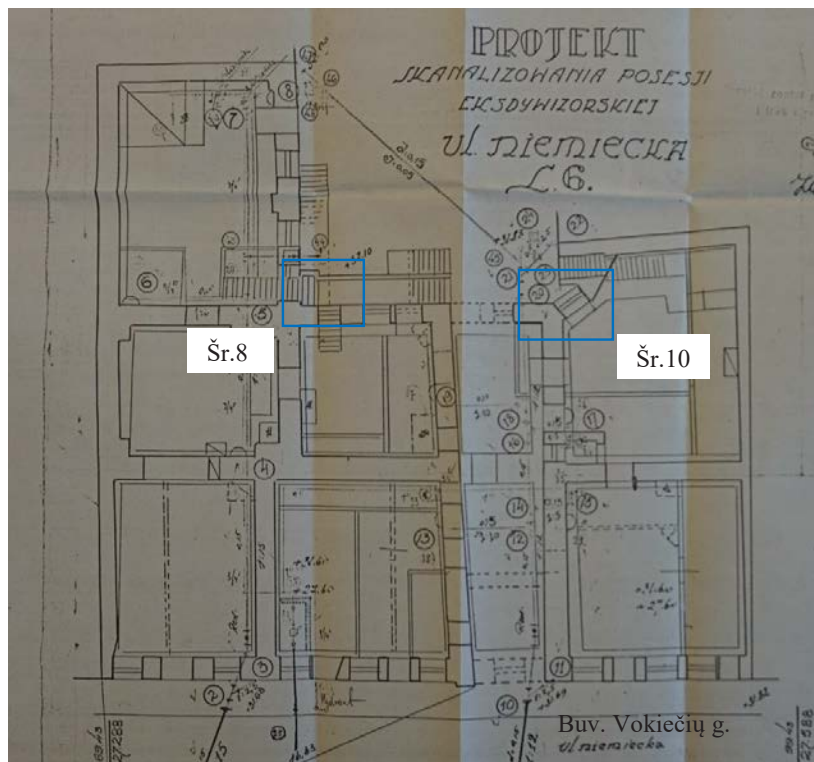
6a pav. Vokiečių g. 6 kanalizacijos įrengimo projekto ištrauka, XX a. 3 deš. Mėlynai apibrauktos apytikslės vykdytų archeologinių tyrimų vietos. Planas paimtas iš VAA, F. 1019, ap. 11, b. 7656, l. 7

pastato vidaus suplanavimas yra fiksuotas kanalizacijos įvedimo projekte (6a pav.). Kaip atrodė pastatas XX a. I p. fotografijose užfiksuota nežymiai, tačiau dalinį buvusį vaizdą pateikia 1944 m. J. Bulhako daryta fotografija (6b pav.).<sup>28</sup>

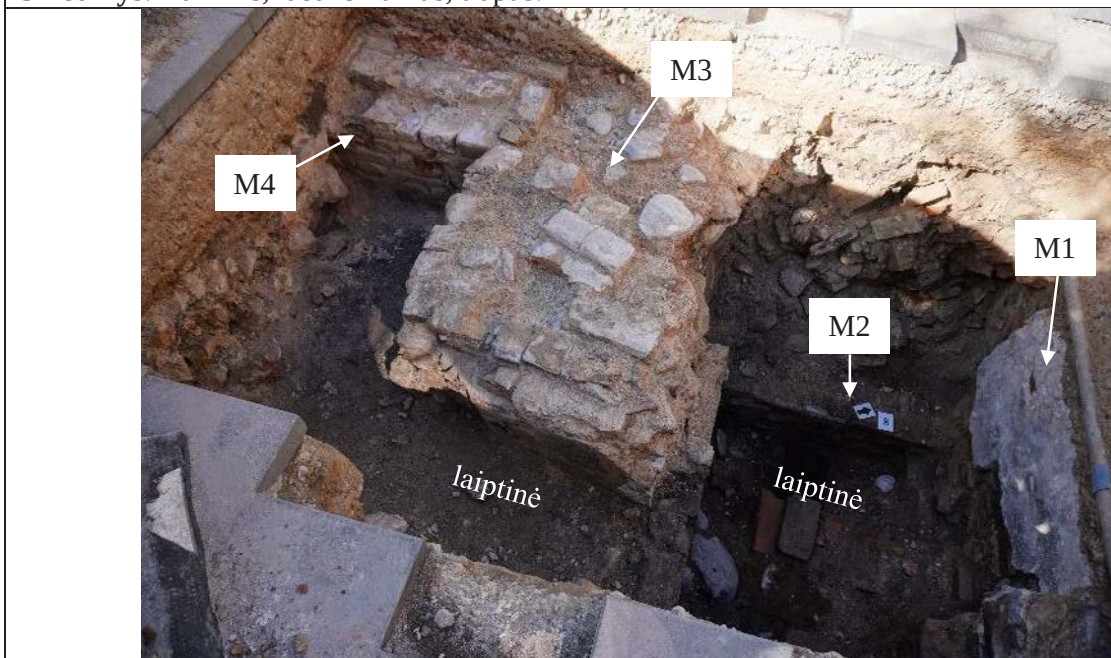
F.8.1. L plano laiptinės dalis. Vaizdas iš R.

| Vokiečių g. 6, posesija 377<br>Šurfas nr. 8 |
|---|
| <p><b>Apibūdinimas.</b> Laiptinės į rūsį elementai (F.8.1-8.6)<br/>Laiptinės sienos kampinė dalis (M1).<br/>Plytų mūro sienelė (M2).<br/>Pamato dalis (M3).<br/>Pamato dalis (M4).</p> |
| <p><b>M1. Laiptinės sienos kampinė dalis.</b><br/><b>Plytos.</b> Geltonos, raudonos: ?x12x6 / 24x?x6 / 25,5x?x6,5 / 23x?x6,5 / ?x11,1x6 / ?x11x6 cm. 5 eilės – 39 cm.<br/>Siena tinkuota kalkiniu papilkėjusiu skiediniu.<br/><b>Rišamoji medžiaga.</b> Kalkinis, trapus skiedinys.</p> |

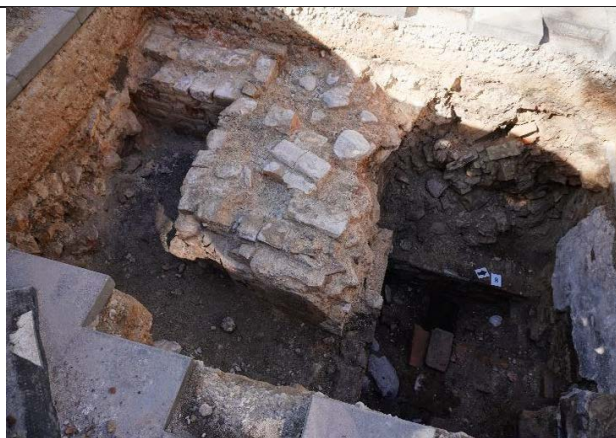
F.8.2. L plano laiptinės dalis. Vaizdas iš R.

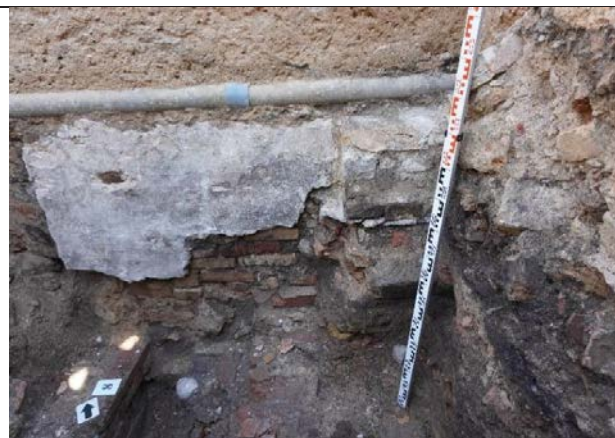
F.8.6. Tinkuota laiptinės siena su buv. pakopų žymėmis.

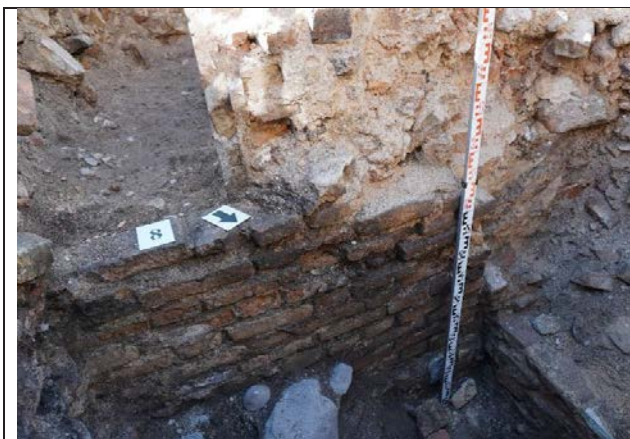
F.8.4. Apmūryta laiptinės siena.

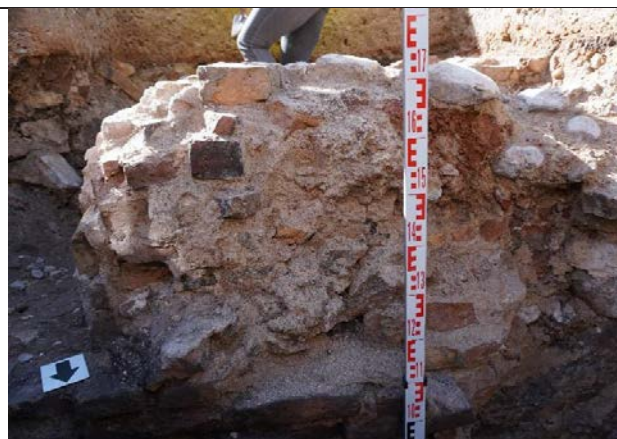
F.8.5. Apardytas mūras M3.

### M3. Pamato dalis.

Pamato storis – 98-100 cm, primūrytos iš PV pusės žemesnės sienelės plotis - 17 cm. ūro vidinis tūris sudarytas iš akmenų ir pusplyčių, rištų labai trapiu kalkiniu skiediniu. ŠR pusėje mūras sudarytas iš viena eile sumūrytų plytų, kurios rištos kietu kalkiniu skiediniu. Tai – laiptinės siena. Atidengtas aukštis (ne visas) - 175 cm.

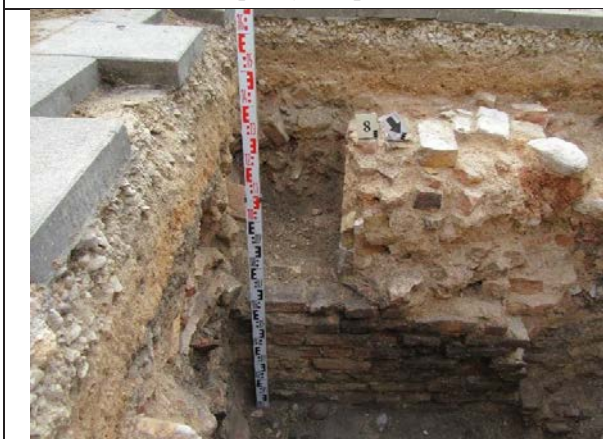
F.8.6. Vaizdas iš ŠR.

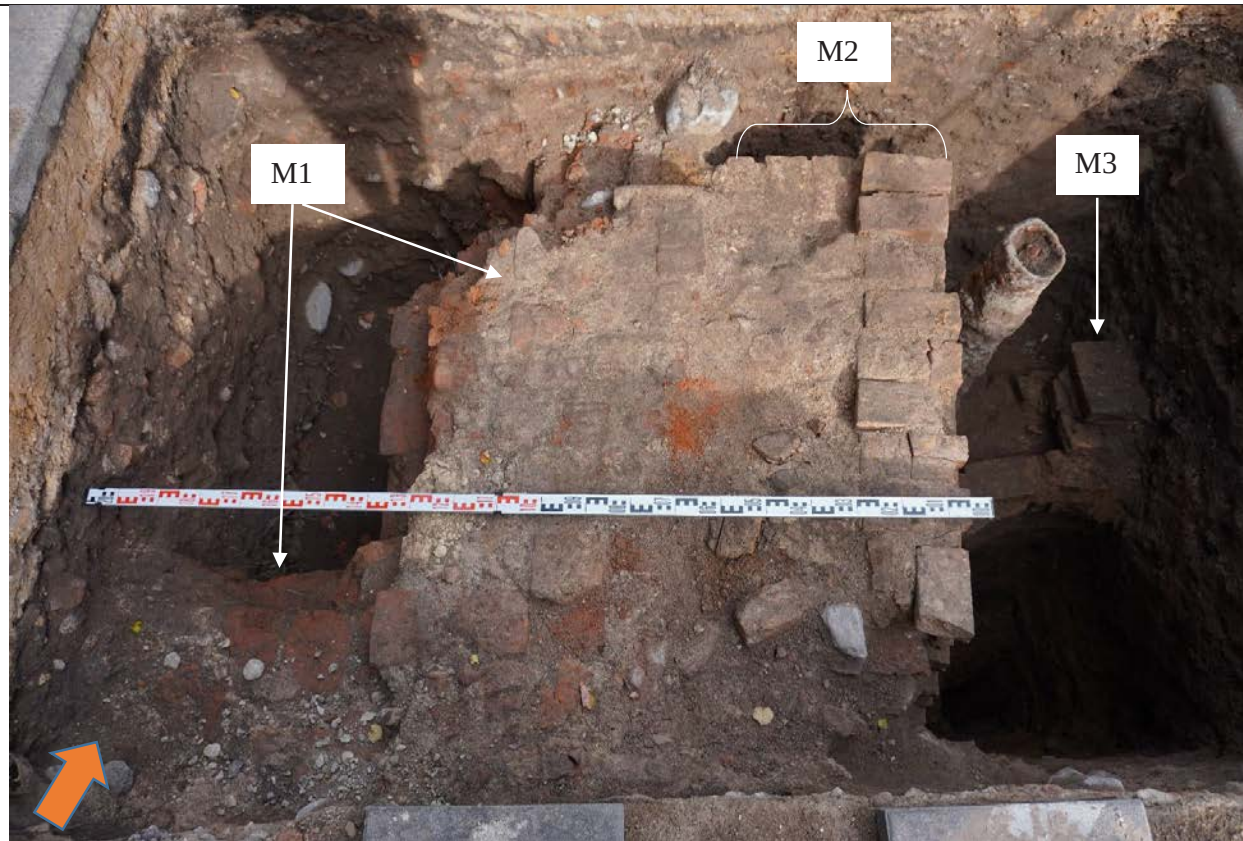
F.10.1. Šurfo nr. 10 vaizdas iš viršaus.

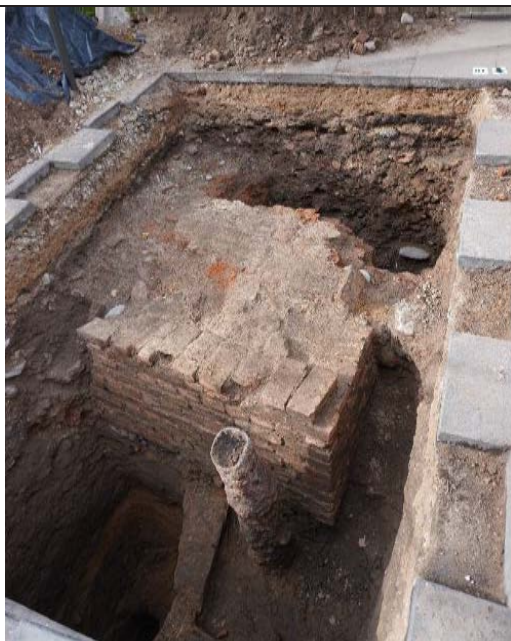
F.10.2. M2 ir M3 iš ŠR pusės.

| Vokiečių g. 6, posesija 377<br>Šurfas nr. 10 | |
|---|--|
| <b>Apibūdinimas.</b><br>Akmenų-plytų mūro tarpuvartės ir pastato pamatų kampinė dalis (M1) (F.10.1-10.5).<br>Plytų mūro primūrijimas (M2) (F.10.1, 10.2, 10.4)<br>Neaiškios struktūros fragmentas (M3) (F.10.6). | |
| <b>M2. Akmenų-plytų mūro pamatas, galimai susijęs su kanalizacijos įrengimu XX a. 3-4 deš.</b><br><b>Plytos.</b> Raudonos, rausvos, geltonos 24x11,5x5,5/ 24x?x6/ 23,5x?6/ 24x11,5x6/ ?x11x5,5 cm.<br>Mūrijimo būdas – eilė ilginių, eilė trupinių. 5 eilių aukštis - 0,36 cm.<br><b>Siulės.</b> Horizontalios - 1,5-2 cm, vertikalios – 1,5-1,7 cm.<br><b>Skiedinys.</b> Pilkšvas kalkinis skiedinys su smėlio užpildu. | |
| <b>M3. Neaiškios struktūros fragmentas.</b> | |

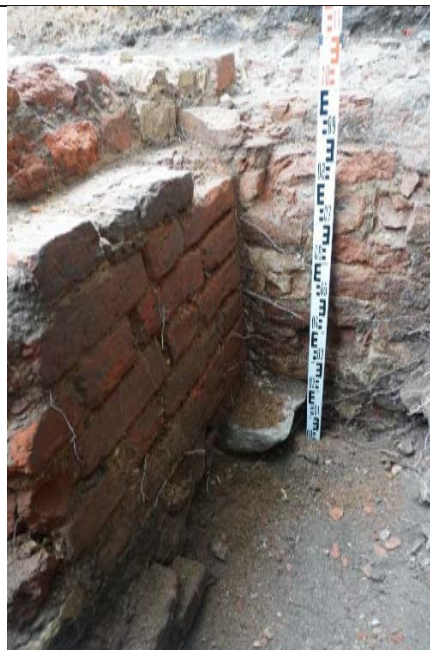
F.10.3. M1 ir M1.1 sandūra.

| Vokiečių g. 6, posesija 377<br>Šurfas nr. 10 | |
|---|--|
| <b>M1. Akmenų-plytų mūro tarpuvartės ir pastato pamatų kampinė dalis.</b><br>P ir ŠR pamato dalys apardytos. P dalyje išlikęs banketės fragmenas. Banketės plotis – 0,15 m. Atidengtas aukštis iki banketės – 0,9 m, virš banketės – 0,2 m (dvi eilės plytų). Struktūros plotis – apie 0,8-0,9 m.<br>Kampinio pamato PV dalis apardyta. Mūro apatinėje dalyje naudoti akmenys kartu su plytų duženomis. Struktūros aukštis – apie 1,05 m, plotis – 0,6-0,65 m.<br><b>Plytos.</b> Raudonos, rausvos 28x?x8/ 29x?x7/ 28x?x8/ ?x14,5x8/ ?x13x8/ ?x13,5x7,5 cm. Mūrijimo būdas – gotikinis.<br><b>Siulės.</b> Horizontalios - 2 cm, vertikalios 1-2 cm.<br><b>Skiedinys.</b> Pilkšvas kalkinis skiedinys su stambaus žvyro užpildu. | |

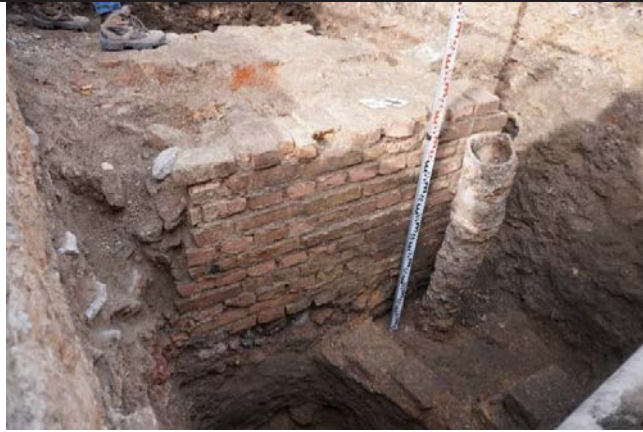
*F.10.4. M1 vazizdas iš R pusės.*

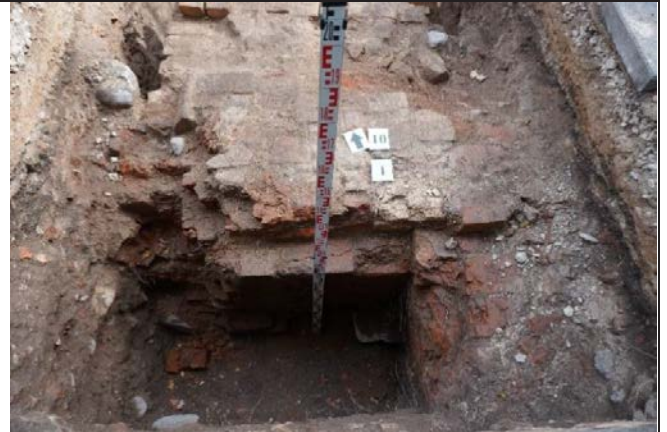
*F.10.5. M1 ir M1.1 sandūra iš viršaus.*

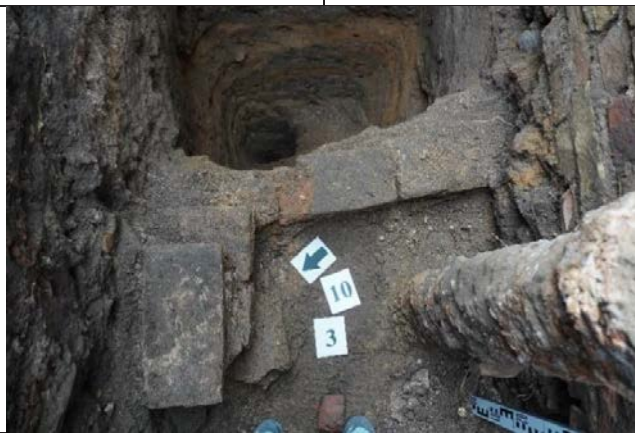
*F.10.6. M3 vazizdas iš viršaus.*

Iš plytų formuota struktūra ant kurios užstatytas M2. Pietinės struktūros sienelės išlikę 1 plytų eilė, rytinėje dalyje 3 plytos. Aptikta angliukų.

Galimai M3 siejasi su M1, tačiau nustatyti tiksliau nėra galimybės, kadangi ant jo užmūryta M2 struktūra.

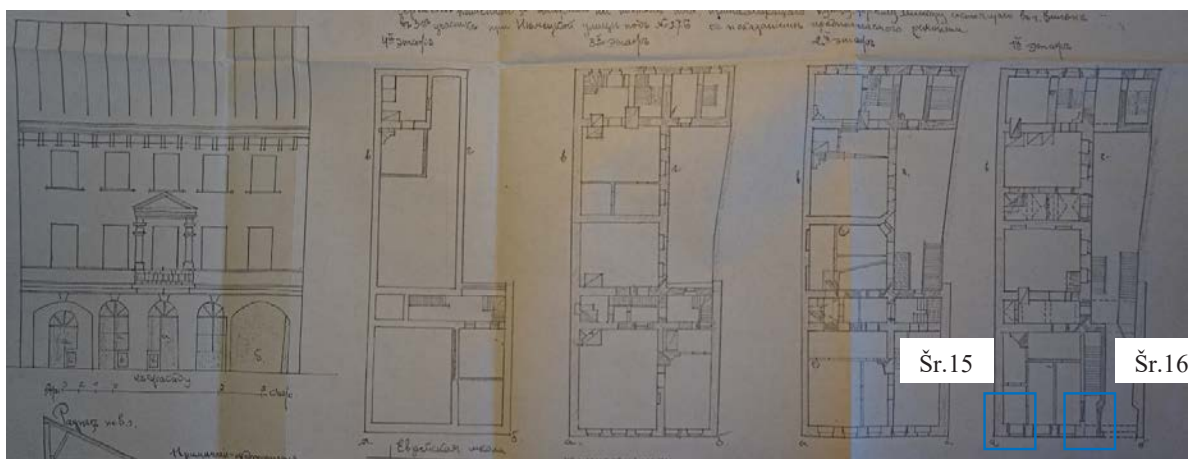
8a pav. Vokiečių g. 8, 1881 m. rekonstrukcijos projekto ištrauka. Mėlynai apibrauktos apytikslės vykdytų archeologinių tyrimų vietos pastato I a. plane. Šurfo nr.16 vieta galimai atitinka platintos tarpuvartės vietą. Planas paimtas iš VAA, F. 1019, ap. 11, b. 7655, l. 26

1881-1883 m. planuotas ir įgyvendintas dar vienas projektas, kurio metu pakeista laiptų vieta tarpuvartėje ir kiemo gale, užstatytas 4 aukštas bei perdarytas fasadas. Šie pakitimai fiksuoti Kamarausko išklotinėje<sup>30</sup>. 1914 m. architekto A. Filipavičiaus Dubovniko projektu, rūsijoje įrengtas antras aukštas po patalpa prie gatvės, todėl gali būti, kad buvo išgriauti buvę cilindriniai skliautai. Buvęs namo vidaus suplanavimas, eksterjeras pateiktas 1881 m. rekonstrukcijos projekte (8a), o vėlesnis išorės vaizdas dalinai užfiksuotas 1944 m. J. Bulhako fotografijoje (8b).<sup>31</sup>

**Požymiai.** Aptikta gatvės linija (8a pav.).

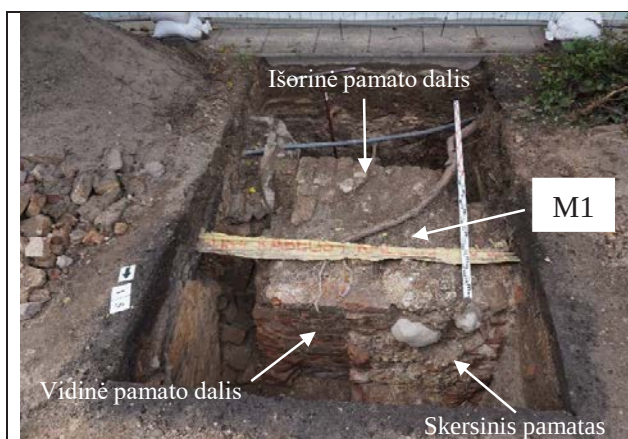
F.15.1. Kapitalinių sienų kampinės dalies pamatai iš Š pusės.

| <p><b>Apibūdinimas.</b><br/>Kapitalinių sienų plytų mūro su pavieniais akmenimis kampinė dalis (M1) ir primūrijimo/tvarkymo fragmentas (M2) (F.15.1-15.4).</p> <p>Sienos aukštis 1,30 m, plotis 1,20-1,30 m.</p> <p><b>M1. Kapitalinių sienų plytų mūro su pavieniais akmenimis kampinė dalis.</b> Vidinėje kampinio pamato pusėje apačia nepasiekta, Š pusėje esančio skersinio pamato fragmento plotis neatidengtas. Vidiniame kampe mūras perrištas – buvo suformuotas kampas, tačiau ši pamato dalis stipriai apardyta ankstesnių komunikacijų tiesimo metu. Skersinio pamato vidinė dalis sudaryta iš akmenų, plytelių ir didelio kiekio skiedinio užpildo – kiautinė konstrukcija. R pamato pusė suardyta komunikacijų tiesimo metu.</p> <p><b>M2. Primūrijimo/tvarkymo fragmentas.</b> Išorinėje kampinio pamato pusėje apatinė pamato dalis sudaryta iš stambių akmenų ir antrinio panaudojimo plytų, šios dalies aukštis 55 cm. Virš šios dalies, 75 cm aukščio, 90 cm pločio įvairių plytų mūriny – primūrijimas arba tvarkymo fragmentas. PR pamato pusėje – 75 cm aukščio betoninio monolitinio mūro fragmentas. Primūrijimo/tvarkymo fragmentas bei betoninis monolitinis mūras gali būti susijęs su vandentiekio/kanalizacijos įvedimu XX a. 3-4 deš.</p> <p><b>Plytos.</b><br/><b>M1.</b> Vidiniame kampe ryškiai rudos spalvos: 30x?x8 / 29x?x7,5 / 30x?x7,5 / ?x14,5x7 / ?x14,5x8 cm.<br/><b>M2.</b> Išorinėje dalyje (primūrijimas/tvarkymas) rusvos, rausvos, raudonos: 24,5x?x6 / 24x?x6,5 / 26,5x?x6,5 cm. Šioje pusėje dominuojantis mūrijimo būdas: eilė ilginių, eilė trumpinių.</p> <p><b>M1 siūlės.</b> Horizontalios – 1,5-3 cm, vertikalios – 1,5-2,5 cm.</p> <p><b>Skiedinys.</b> Vidiniame kampe skiedinys labai kietas, rupus, su kalkių trupiniais. Išorinėje dalyje (primūrijimas/tvarkymas) kalkinis smulkus, vidutinio kietumo.</p> <p><b>Požymiai.</b> Aptikta gatvės užstatymo linija. ŠR-PV skersinis pamatas nuardytas iki Habs 110,68 m.</p> |

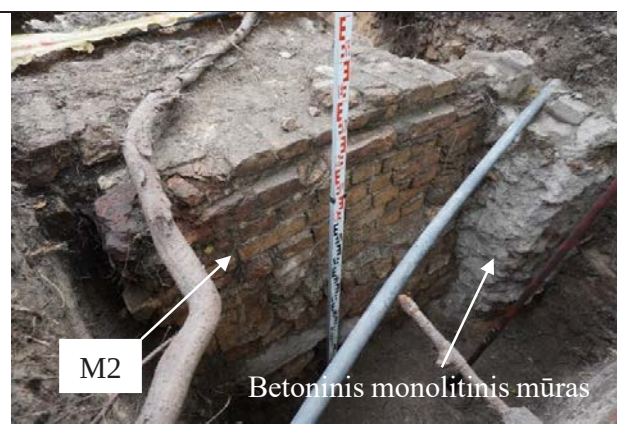
F.15.2. Kapitalinių sienų pamatai iš PV pusės – primūryta, remonuota dalis.

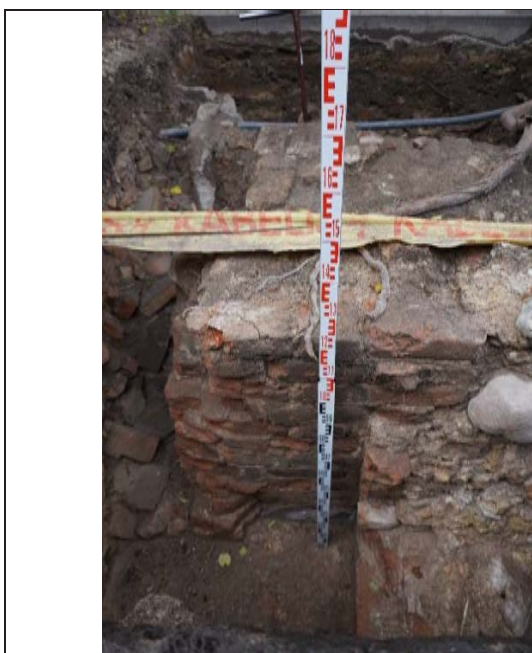
F.15.3. Kapitalinių sienų pamato kampinė dalis iš Š pusės.

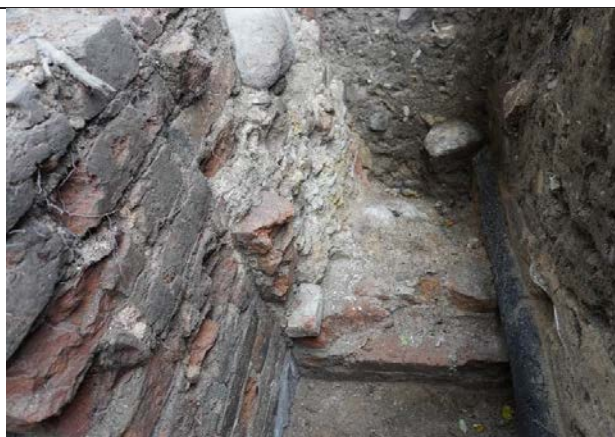
F.15.4. Nuardytas kampinės dalies skersinis pamatas

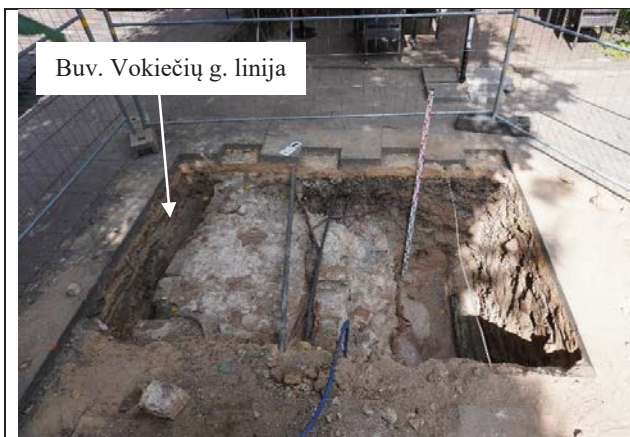
F.16.1. Pamato vaizdas iš PR pusės

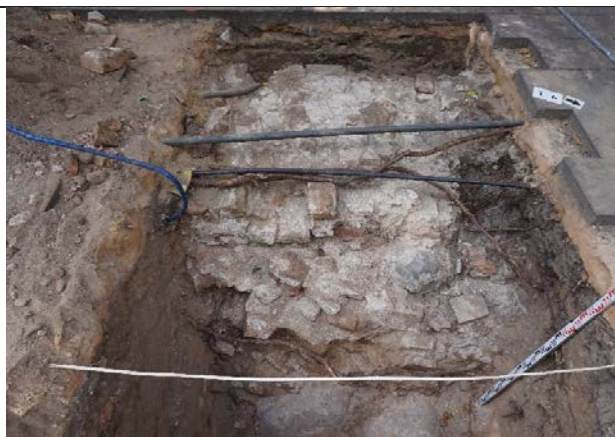
F.16.2. Pamato vaizdas iš R pusės

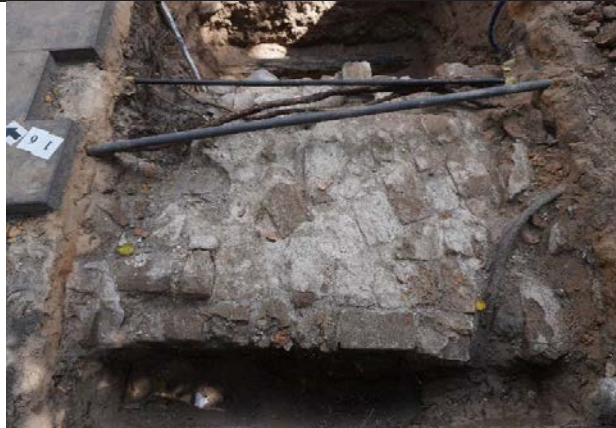
| <p>F.16.3. Pamato vaizdas iš gatvės pusės – gatvės užstatymo linija.</p> | <p>F.16.4. Suardyta vidinė (rytinė) pamato pusė.</p> |

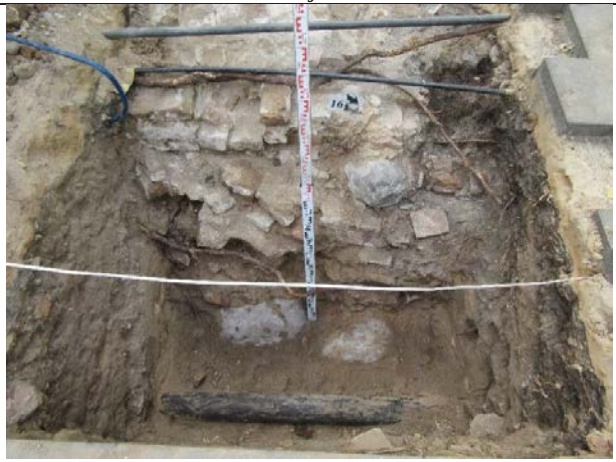
| <p>F.16.5. Suardyta vidinė pamato pusė.</p> | |

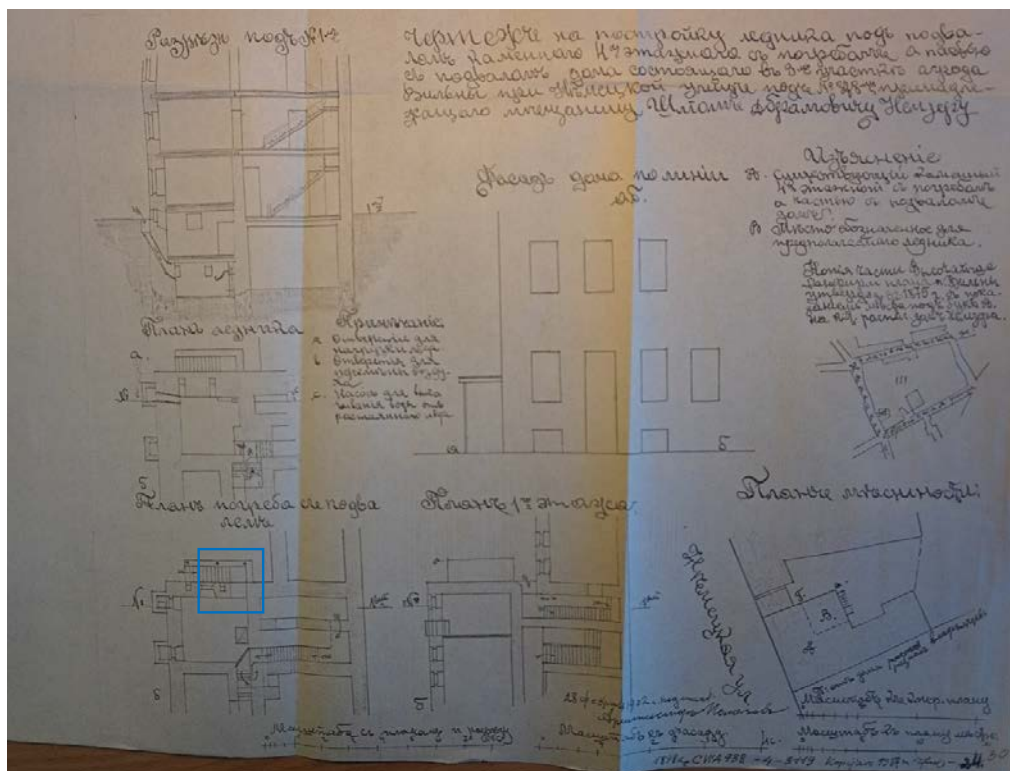
10/12a pav. Vokiečių g. 12 namo, 1902 m. projektas, kuriame numatyta buvusio rūšio vietoje įrengti rūši-ledainę. Mėlynai pažymėta 2021 m. tyrimų metu šurfe nr. 14 rastų struktūrų vieta, atitinkanti buvusio įėjimo į rūšį vietą. Planas paimtas iš VAA, F. 1019, ap. 11, b. 7655, l. 30

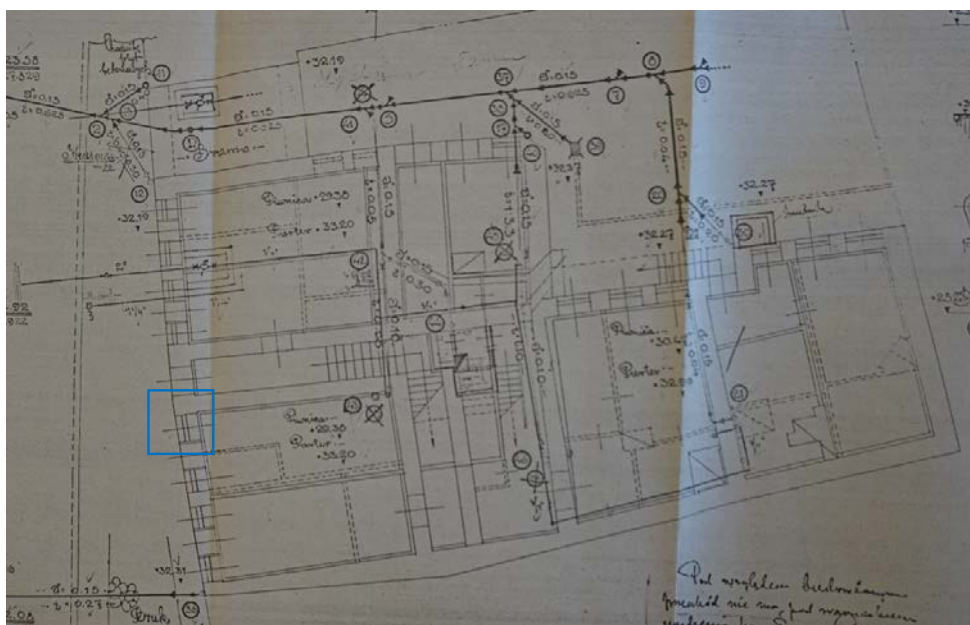
10/12b pav. Vokiečių g. 12, kanalizacijos įrengimo projektas, XX a. 3 deš. Mėlynai apytiksliai pažymėta šurfe nr. 18 rasto architektūrinio fragmento vieta. Planas paimtas iš VAA, F. 1019, ap. 11, b. 7656, l. 12

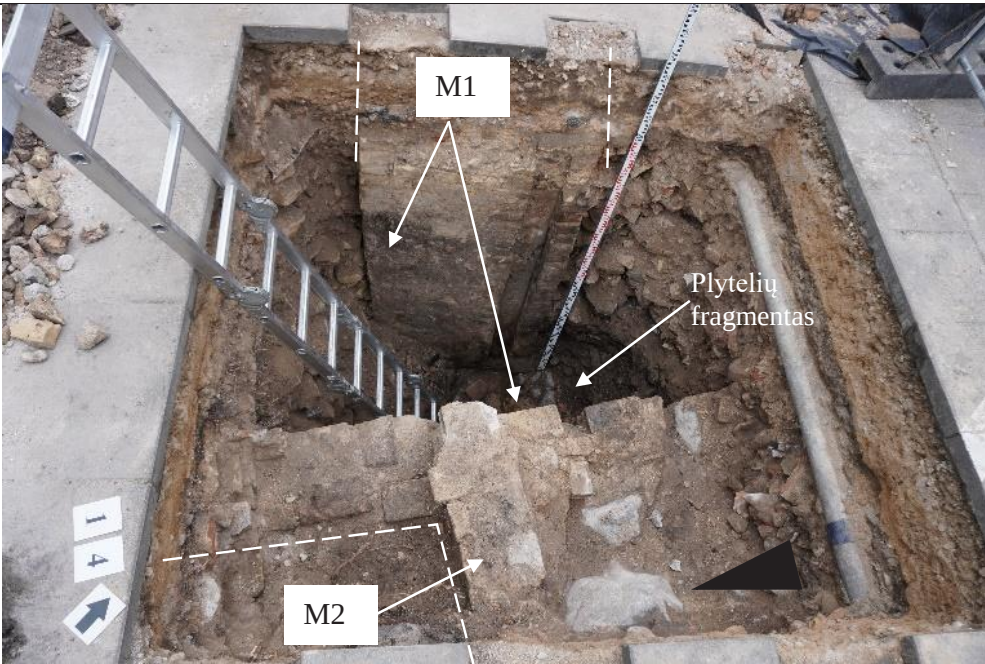
F.14.1. Rūsio sienų dalys ir buvusių durų – staktos vieta bei skersinės vidinės sienos fragmentas iš PR pusės.

| <b>M1. Rūsio sienų dalys ir buvusių durų – staktos vieta</b><br>ŠV pusės rūsio sienos plotis 1,15 m, tęsiasi į ŠV pusę už šurfo ribų. PR rūsio siena tęsiasi ŠR-PV kryptimis į abi puses už šurfo ribų.<br>PR rūsio siena suformuota iš akmenų-plytų mūro. Ant viršaus išlikę buvusių sienų fragmentai, plotis – apie 0,38 m.<br>Dalis rūsio sienos, vidinėje patalpos dalyje, tinkuota kalkiniu tinku, išlikusios ryškios aprūkymo žymės. Rūsio siena buvusi tinkuota kalkiniu tinku, vidinė patalpos dalis – dažyta.<br>Staktos aukštis – apie 2,05m, plotis – apie 0,17 m, gylis – apie 0,06 m. Buvusių durų plotis – 0,9 m, matuojant su stakta – apie 1,03 m.<br><b>Plytos.</b> ŠV pusėje geltonos 25,5x?x6/ ?x12,7x7/ ?x12,2x6,5 cm.<br>PR pusėje geltonos 25x?x6/ 25x?x6,5/ ?x13x6,5 cm.<br>Ties stakta įdėtos ?x13x9 cm dydžio, antrinio naudojimo plytos su braukomis.<br><b>Skiedinys.</b> Balkšvas kalkinis skiedinys su pavieniais kalkių gabaliukais ir smėlio užpildu.<br>Ties įėjimu, į PR pusę už staktos atkastos buv. grindų fragmentas. Išlikę 30x30x3 cm dydžio betoninių grindų plytelių fragmentai. Vidinėje patalpos dalyje – suplūktos akmenų, plytelių grindys. | |
| <b>M2. Skersinės vidinės sienos fragmentas</b><br>Sienos plotis – 0,28 m. Tęsiasi į PR pusę už šurfo ribų.<br><b>Plytos.</b> Rausvos 26x15x7 cm | |

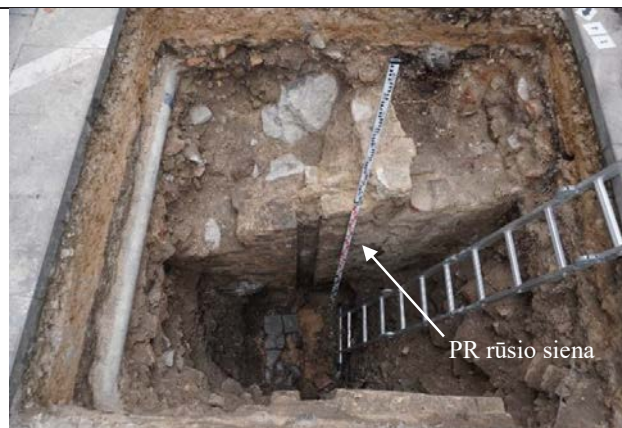
F.14.2. PR rūsio siena ir buvusių durų – staktos vieta bei skersinės vidinės sienos fragmentas iš PR pusės iš ŠV pusės

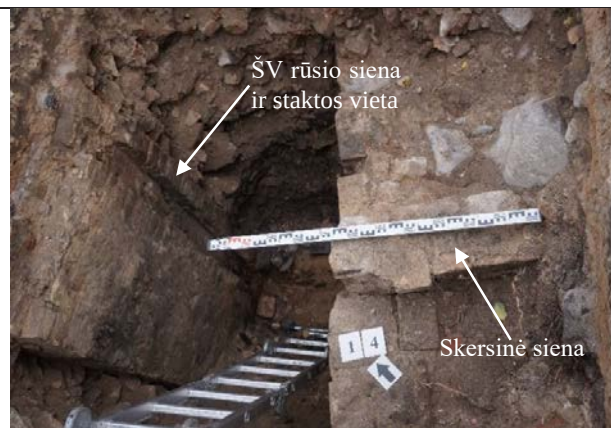
F.14.3. ŠV rūsio siena ir staktos vieta bei skersinės sienos fragmentas

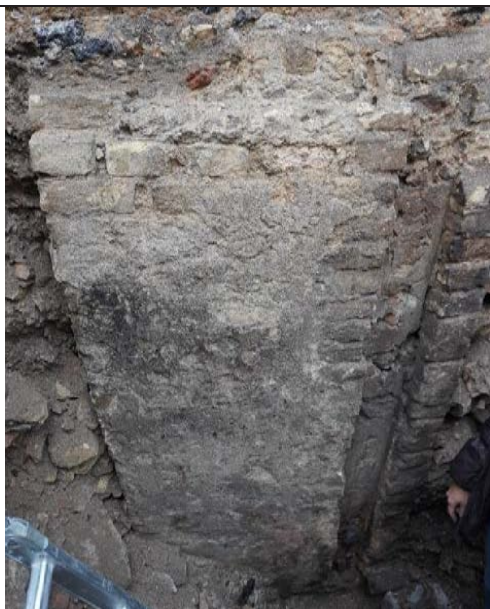
F.14.4. Buvusių durų stakta ŠV pusėje

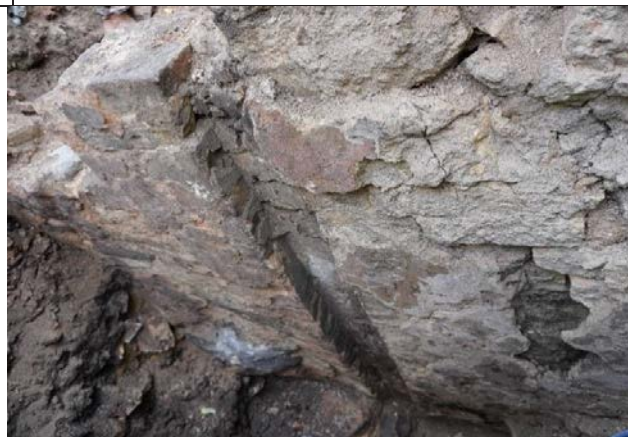
F.14.5. Buvusių durų stakta PR pusėje

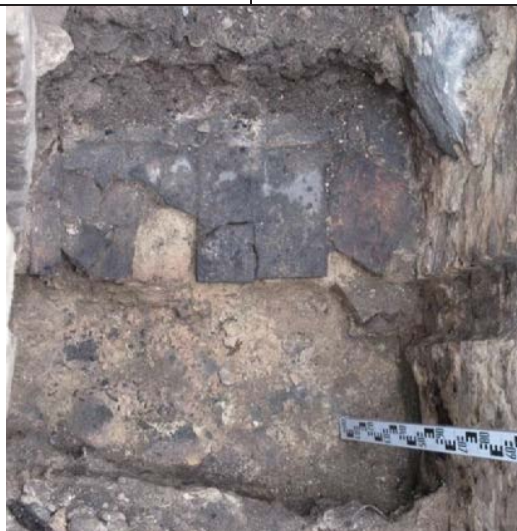
F.14.6. Buvusių grindų fragmentas ties buvusio įėjimo – staktos vieta

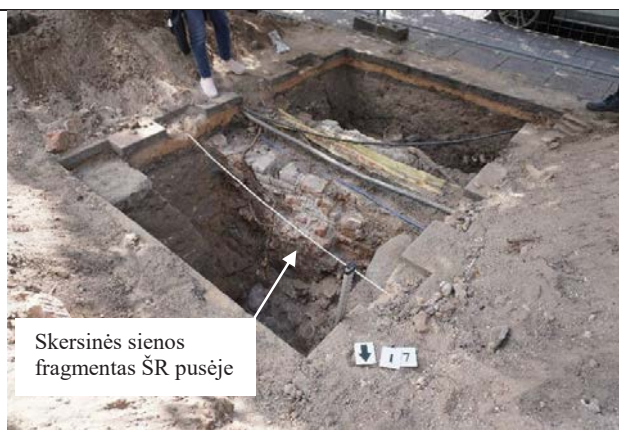
F.17.1. Kapitalinės plytų mūro sienos dalis su pamatu ir skersinės sienos pamato fragmentas iš pastato vidinės (Š) pusės.

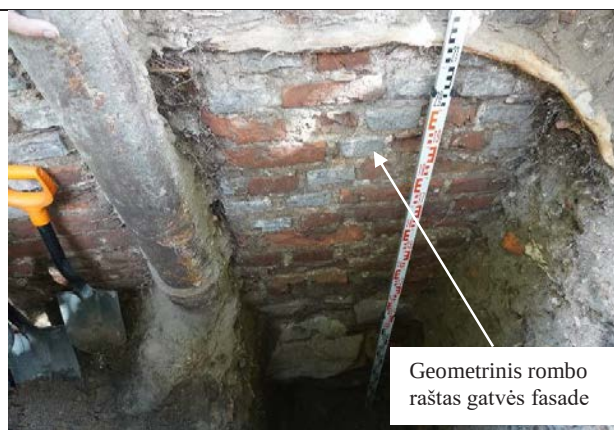
F.17.2. Kapitalinės plytų mūro sienos dalis su pamatu iš gatvės (PV) pusės. Gatvės išklotinės linija.

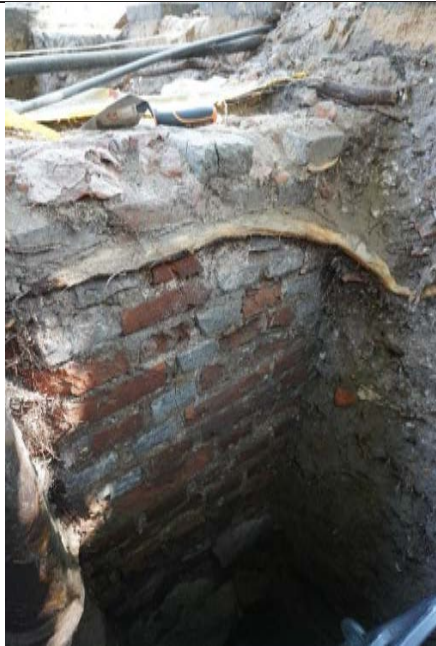
F.17.3. Kapitalinės plytų mūro sienos dalis su pamatu iš ŠV pusės

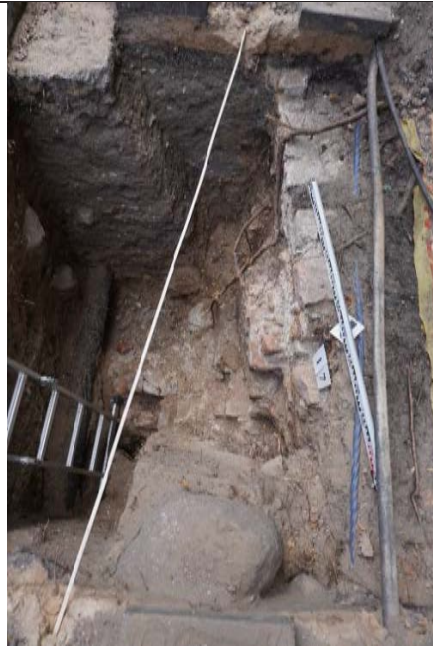
F.17.4. Skersinės sienos/pamato fragmentas iš ŠV pusės

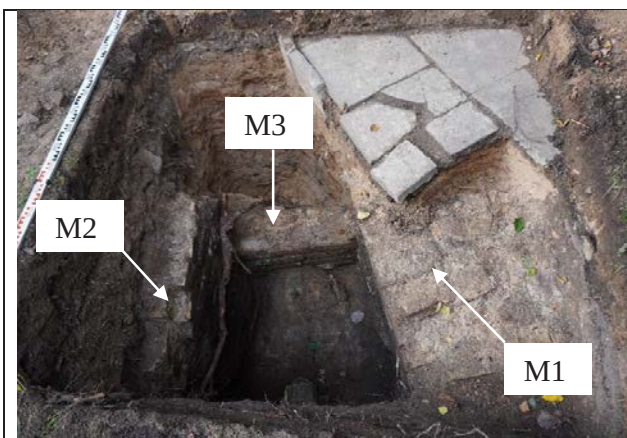
**Apibūdinimas.** Buvusio švieslangio vieta (F.18.1-18.4).

Sienelės M1 ir M2 – angokraščiai plėtėjantys į vidų.

Nuo sienelės M3 į pastato vidų suformuotas nuolydis. Sudarytas iš akmenų, plytų gabaliukų ir betoninio skiedinio. PV struktūros pusė suardyta ankstesnių komunikacijų tiesimo metu.

F.18.1. Buvusio švieslangio vieta iš Š pusės

**3. Šurfe nr. 18 fiksuota:** Buvusio švieslangio vieta (F.18.1-18.4): Sienelė (M1), sienelė (M2), sienelė (M3). **Sąsajos su istoriniais duomenimis.** Žinomi XIX a. II p. projektai, kurių metu užstatytas kiemo korpuso 4 a., įrengtas rūsysis-ledainė, išorės laiptai. Švieslangis galėjo būti suformuotas ir XVIII a. pab., kuomet jau žinoma apie dalinai trijų aukštų pastato egzistavimą, arba vėlesniu laikotarpiu vykdant rekonstrukciją/keičiant angų vietas ir pan. Ikonografiniai XX a. pr. duomenys liudija gatvės korpusą jau buvus 4 aukštų, o jo cokolinėje dalyje matomi švieslangiai (10/12c pav.). Aptiktų mūro sienelių plytos - XIX a. II p. standarto, todėl struktūros M1-M3 siejamos su XIX a. II p. vykdytomis rekonstrukcijomis. **Datavimas.** XIX a. II p.

**XIX a. II p.** laikotarpiui priskiriama namo nr. 12 švieslangio vieta (šurfe nr. 18). Dalinai trijų aukštų pastatas minimas jau XVIII a. pab. Švieslangio vieta identifikuota iš XX a. I p. fotografijos.

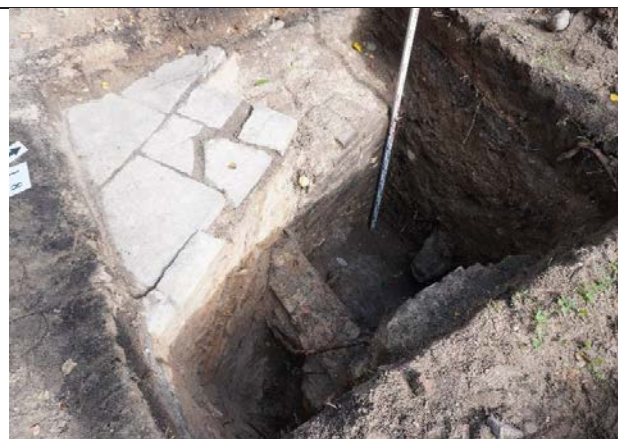
F.18.2. Buvusio švieslangio vieta iš R pusės

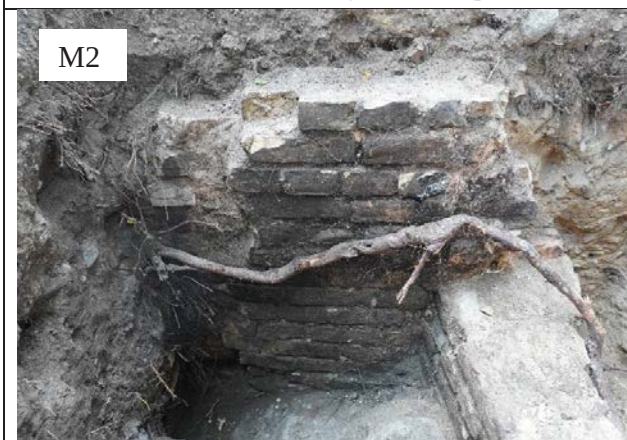
**M1.** Pamatų apačia nepasiekta, atidengtas pamato aukštis 1,40 m, pamato plotis daugiau nei 60 cm, visas plotis neatidengtas. Pamato apatinėje dalyje ertmė su kalkinio skiedinio užpildu.

**M2.** Pamato fragmentas, atidengtas aukštis 1,20-1,40 m, apačia nepasiekta, pamato plotis neatidengtas.

F.18.3. Buvusio švieslangio sienelė iš R pusės

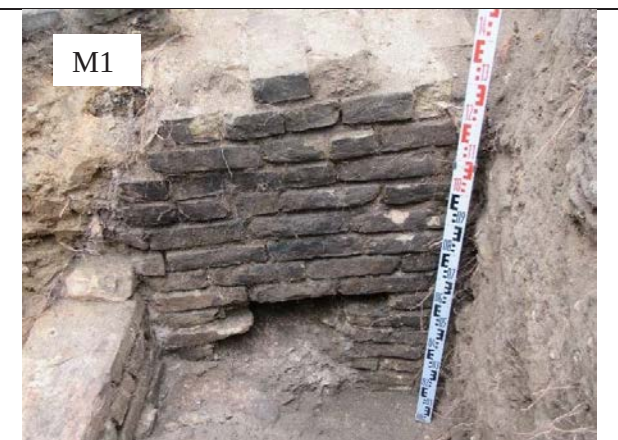
**M3.** Slenksčio/laiptelio fragmentas, aukštis apie 35 cm. P pusė nuardyta.

**Plytos.** M1, M2, M3 struktūros mūrytos iš 27x?x6,5/ 27,5x?x6,5/ ?x13x6,5/ ?x13x6,5 cm dydžio plytų. Mūryta eilė ilginių, eilė trumpinių, tačiau ne visur rišimo būdas išlaikytas. Plytų sienos aprūkusios.

F.18.4. Buvusio švieslangio sienelė iš V pusės

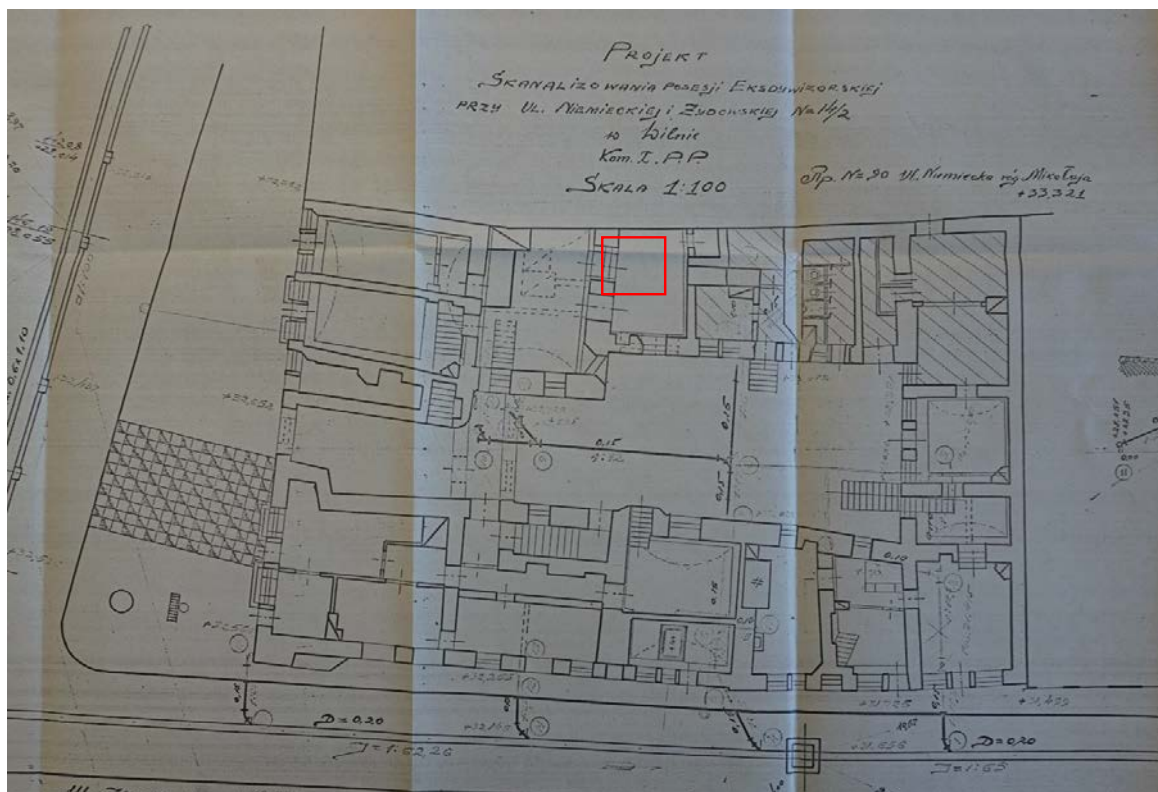
14a pav. Ištrauka iš XX a. 3 deš. Kanalizacijos įvedimo projekto, Vokiečių g. 14. Raudonai pažymėta apytikslė šurfo nr. 13 vieta, kuri pateko į buvusio pastato vidinę patalpą. Čia rastas buvusių grindų, klotų iš plytų ir grindų plytelių fragmentas. Atsižvelgiant į tai, kad XX a. 3 deš. plane patalpa vaizduota, galima išvada, jog ji naudota iki pat sugriovimo 1944 m. Planas paimtas iš VAA, F. 1019, ap. 11, b. 7656, l. 14

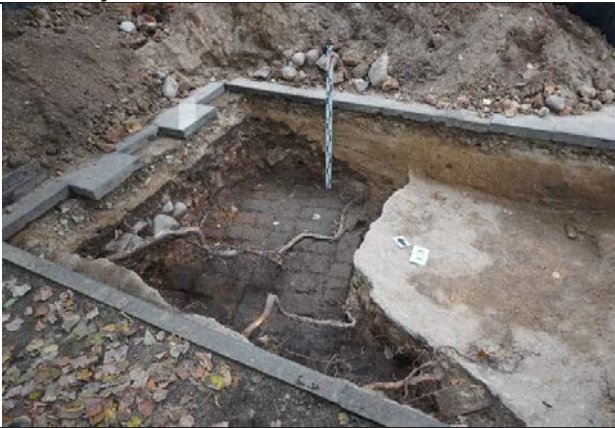
| Vokiečių g. 14, posesija 380<br>Šūrfas nr. 13 | |
|---|---|
| <p><b>Apibūdinimas.</b><br/>Buvusių grindų fragmentas (Habs 111.55) (F.13.1-13.2)<br/>Buvusio pastato vidinė patalpa. Grindys klotos iš raudonų plytų ir grindų plytelių. Grindys aprūkusios. PR šurfo dalyje išlietas apie 35 cm storio monolitinis betono sluoksnis, vietomis dalinai užeinantis ant plytų grindų.<br/><b>Plytos.</b> Raudonos: 32x14x6/ 30x14x6,7/ 32x14x? cm.<br/><b>Plytelės.</b> Raudonos: 20x21x6 cm.<br/><b>Skiedinys.</b> Molis su kalkėmis.</p> | |
| F.13.1. Buvusių grindų vaizdas iš P pusės. | F.13.2. Buvusių grindų fragmentas. |

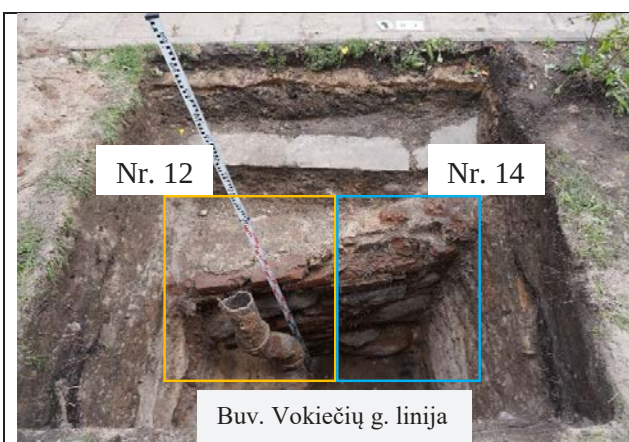
Dviejų pastatų pamatų dalys, sandūros vieta (F.19.1-19.3).

**Dešinė** pamato pusė – **Vokiečių g. 14, kairė – Vokiečių g. 12**, ties viduriu sandūros vieta – siūlė.  
Pamatai formuoti iš stambių akmenų ir plytų mūro.

Atidengtas aukštis 170-190 cm (ne visas), visas plotis neatidengtas, tačiau aptikta gatvės užstatymo linija. Pamatą tęsiasi R-V kryptimis.

F.19.1. Dviejų pastatų, Vokiečių g. 12 ir 14, pamatų dalys iš P pusės

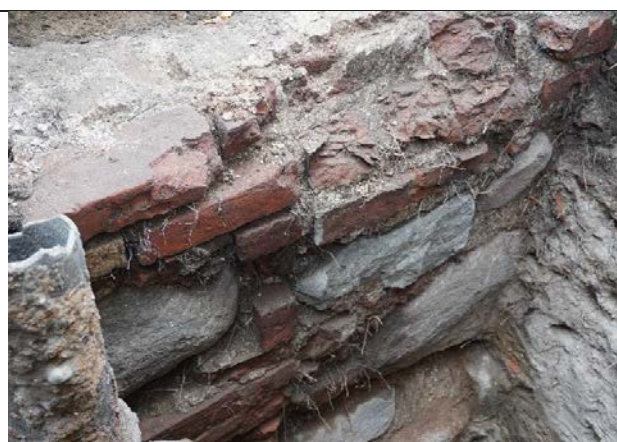
F.19.2. Dviejų pastatų, Vokiečių g. 12 ir 14, pamatų dalys, sandūros vieta iš PV pusės

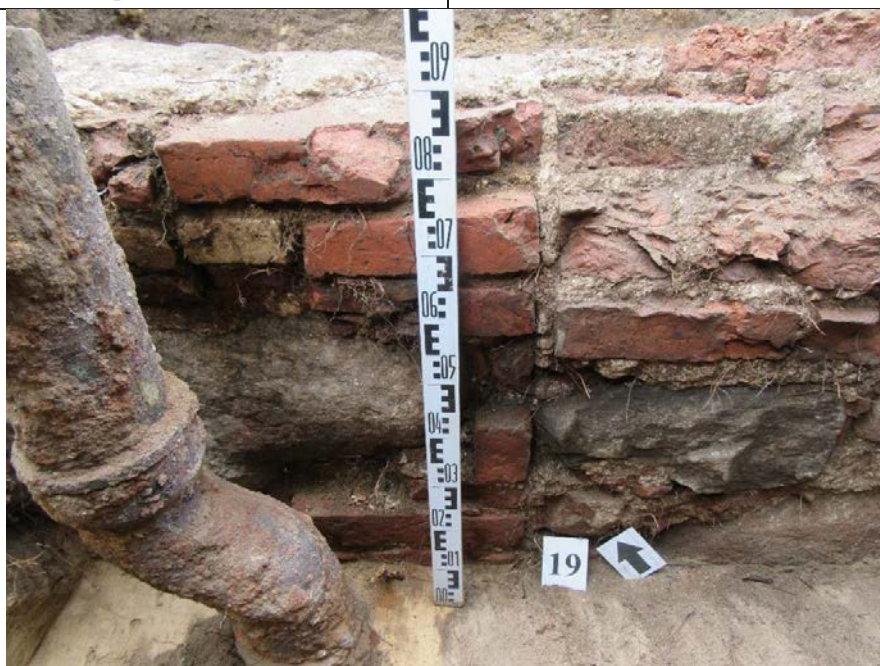
F.19.3. Dviejų pastatų, Vokiečių g. 12 ir 14, pamatų dalys, sandūros vieta iš PR pusės.

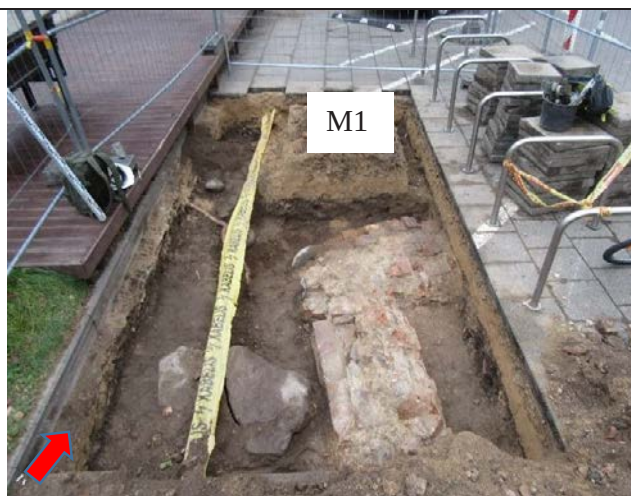
**M1. Kampinis rūsio fragmentas.**

Pamato konstrukcija itin stipriai apardyta, sudaryta iš pusplyčių ir akmenų. ŠV pusė apardyta. Ties kampu išlikęs kelių plytų fragmentas – galimai arkinio pamato dalis.

F.P2.1. Kampinis rūsio fragmentas M1 iš PR pusės.

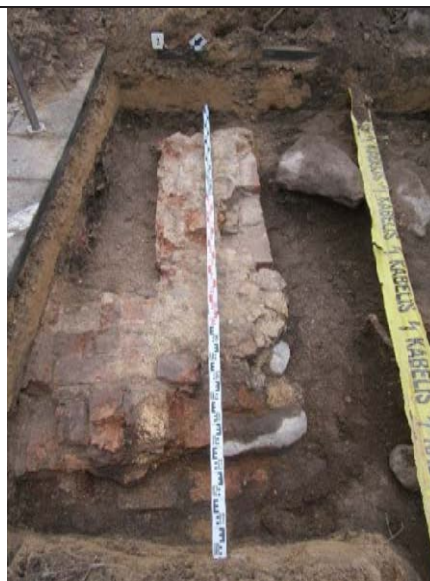
F.P2.3. Kampinis rūsio fragmentas M1 iš ŠV pusės

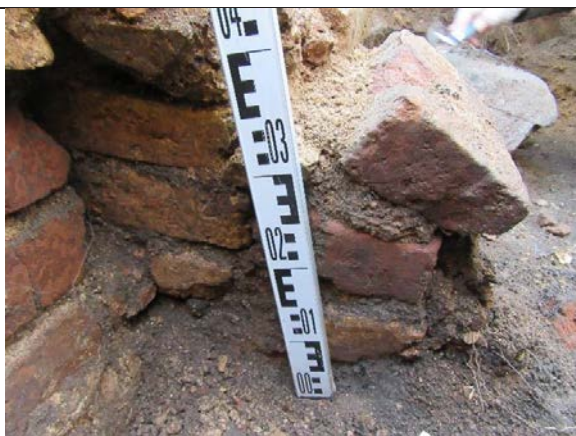
F.P2.6. Arkinio pamato fargmentas ties rūšio kampu.

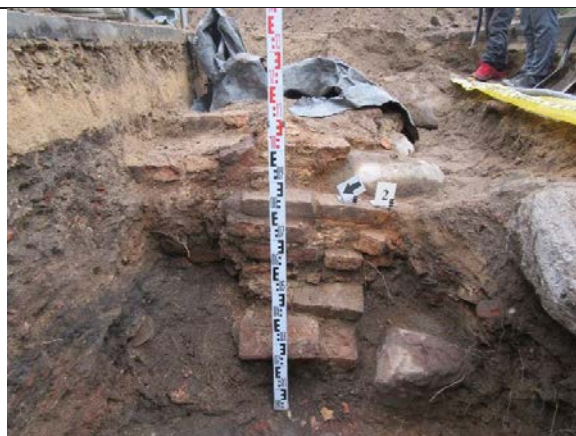
F.P2.4. Arkinio pamato fargmentas ties rūšio kampu iš ŠV pusės.

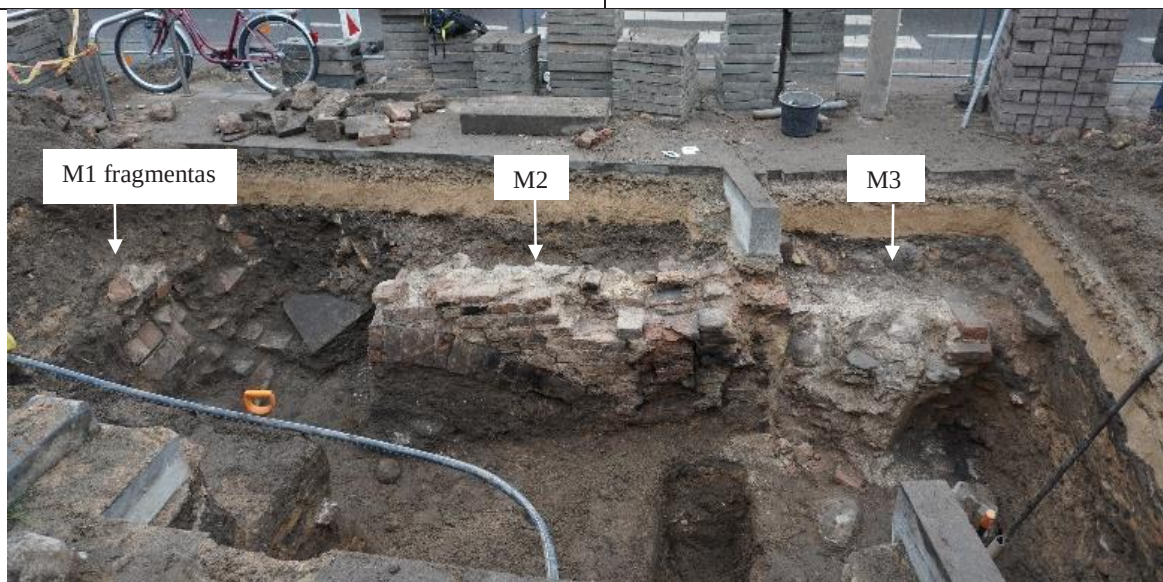
**M2. Rūsio siena ir praėjimo vieta su arkine sąrama – M1 tęsinys.** Rūsio sienos plotis apie 75 cm, atidengtas aukštis 1-1,10 m (visas aukštis neatkastas). Mūras tęsiasi į V pusę ir buvo susijęs su M1 (perkasos V sienelėje, fotofiksacijoje matomas šios struktūros fragmentas).

F.P2.7. Rūsio siena ir praėjimo vieta su arkine sąrama (M2) bei kapitalinio pamato dalis (M3) iš PV pusės
