# Vokiečių gatvė

Projektiniai pasiūlymai

| Projekto pavadinimas | Vokiečių gatvės Vilniuje statybos projektas |
| Statinio projekto numeris | AIMM22_01-1-R |

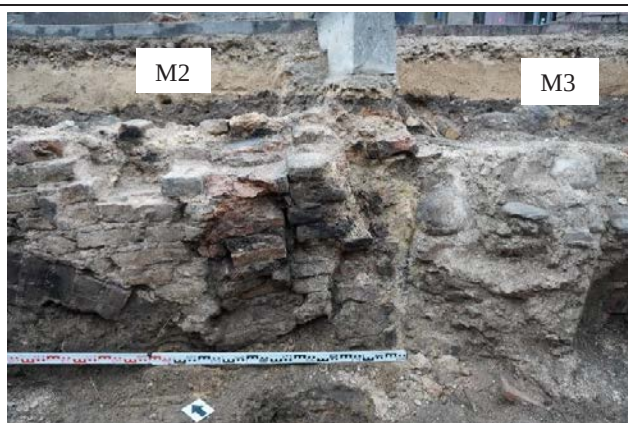
F.P2.10. Rūsio siena (M2) bei kapitalinio pamato dalis (M3), sandūros vieta iš PV pusės

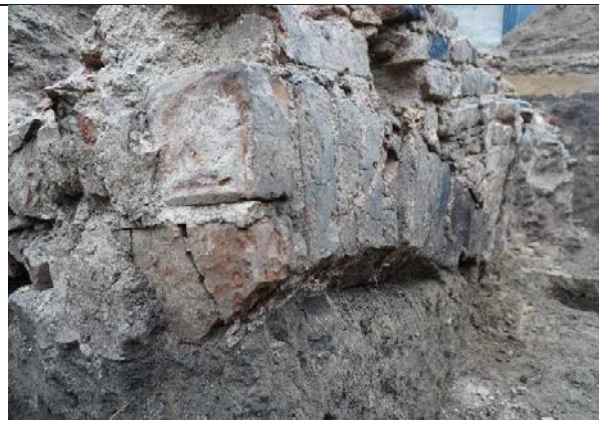
Arkinės sąramos plytos: 35x?x8/ 36x?x8/ 31,5x?x8/ 34x15,5x8 cm, dalyje sąramos, P pusėje, nusklembtais kampais.

F.P2.12. Arkinės sąramos plytos su nusklembtais kampais.

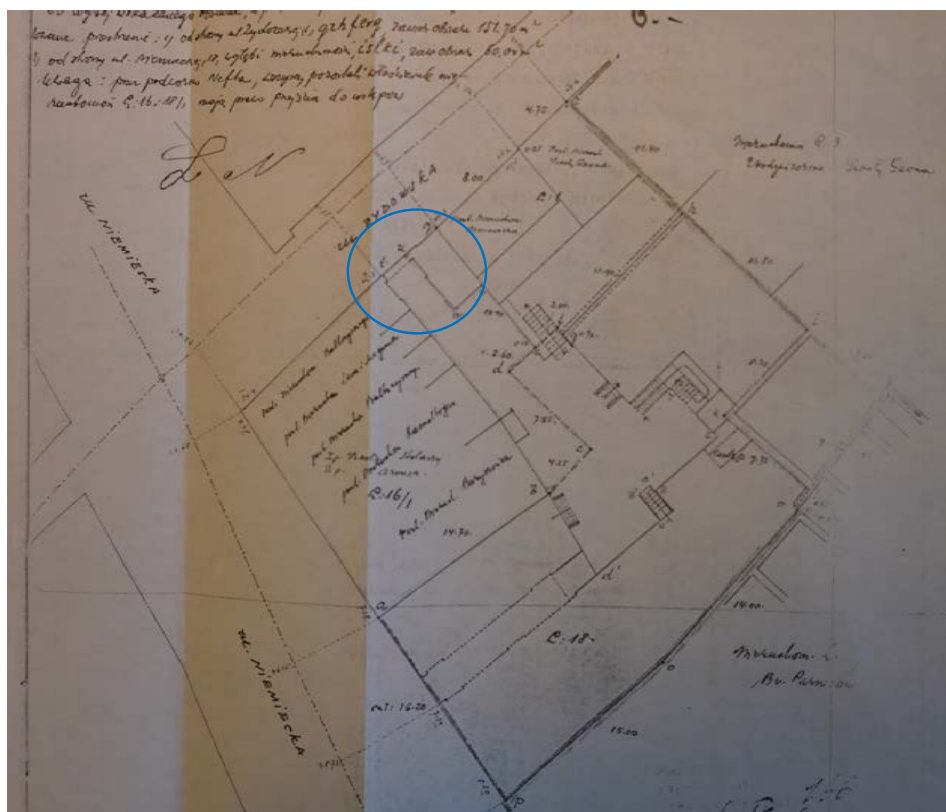
16/18a pav. XIX a. II p. plano ištrauka. Mėlynai pažymėta vieta, kurioje buv. Vokiečių g. 16 namo vietoje, atrasti pamatų fragmentai šurfe nr. 21. Rastų fragmentų vietoje, vaizduojama tarpuvartė ir priestatas. Planas paimtas iš VAA, F. 1019, ap. 11, b. 7655, l. 46

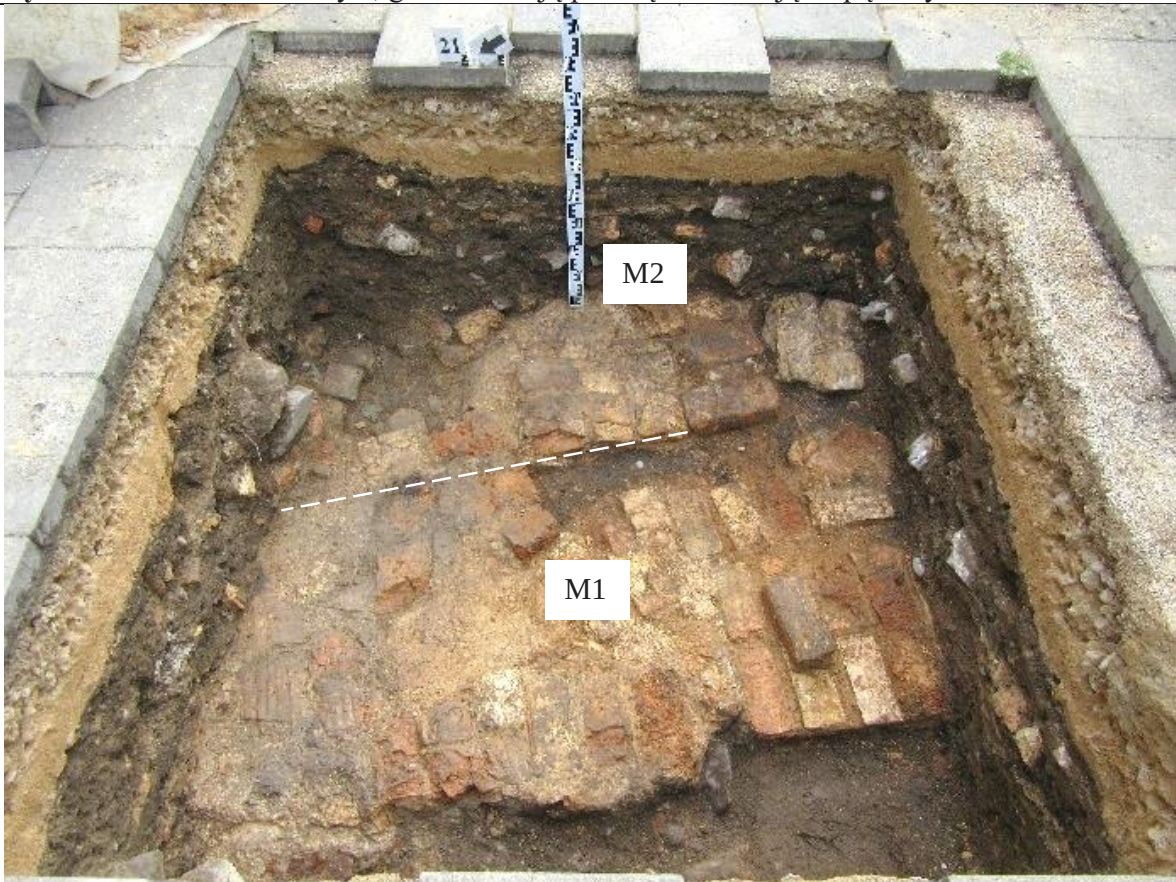
| <p><b>Požymiai.</b> Struktūra nevienalytė, galimai dviejų pastatų arba dviejų etapų statyba.</p> | |
| F.21.1. Pamatų fragmentai M1 ir M2 iš ŠV pusės. | |

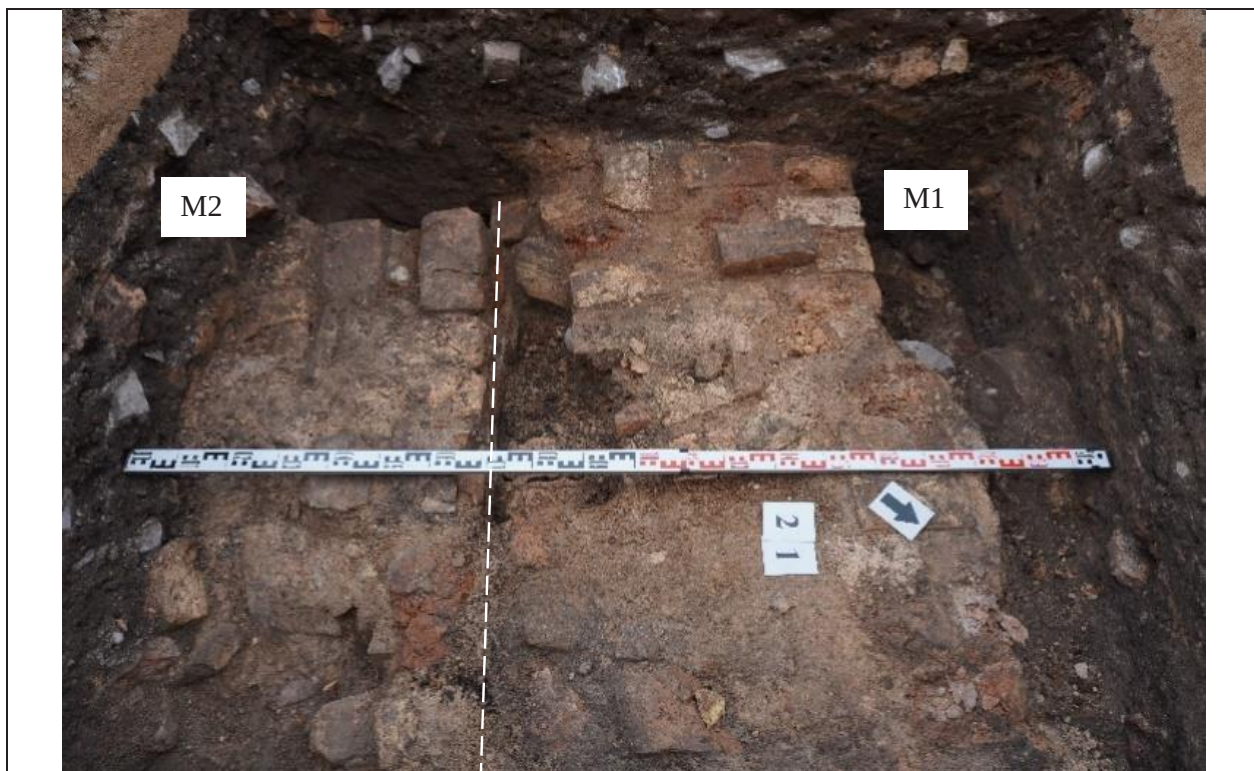
F.21.2. Pamatų fragmentai M1 ir M2 iš R pusės.

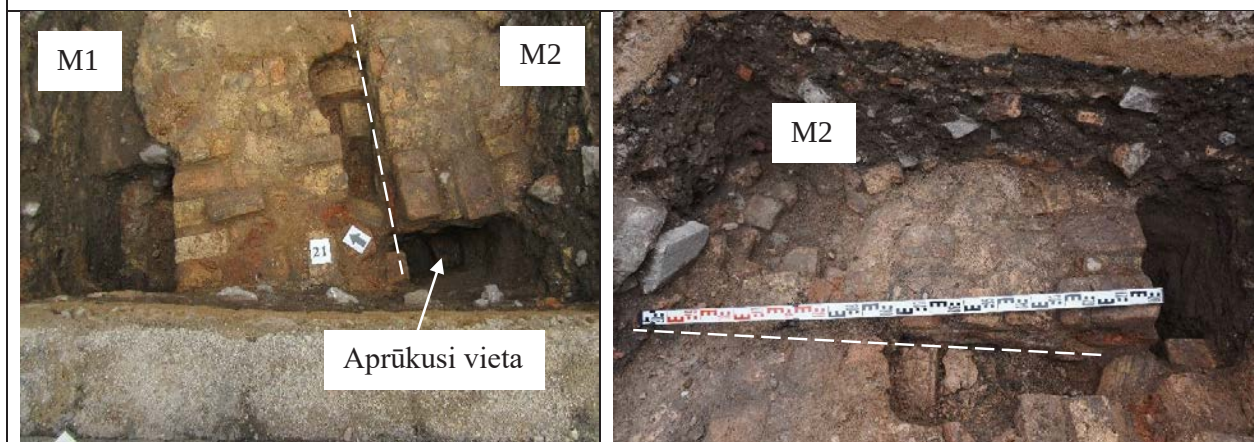
F.21.3. Pamatų fragmentai M1 ir M2 iš PV pusės.

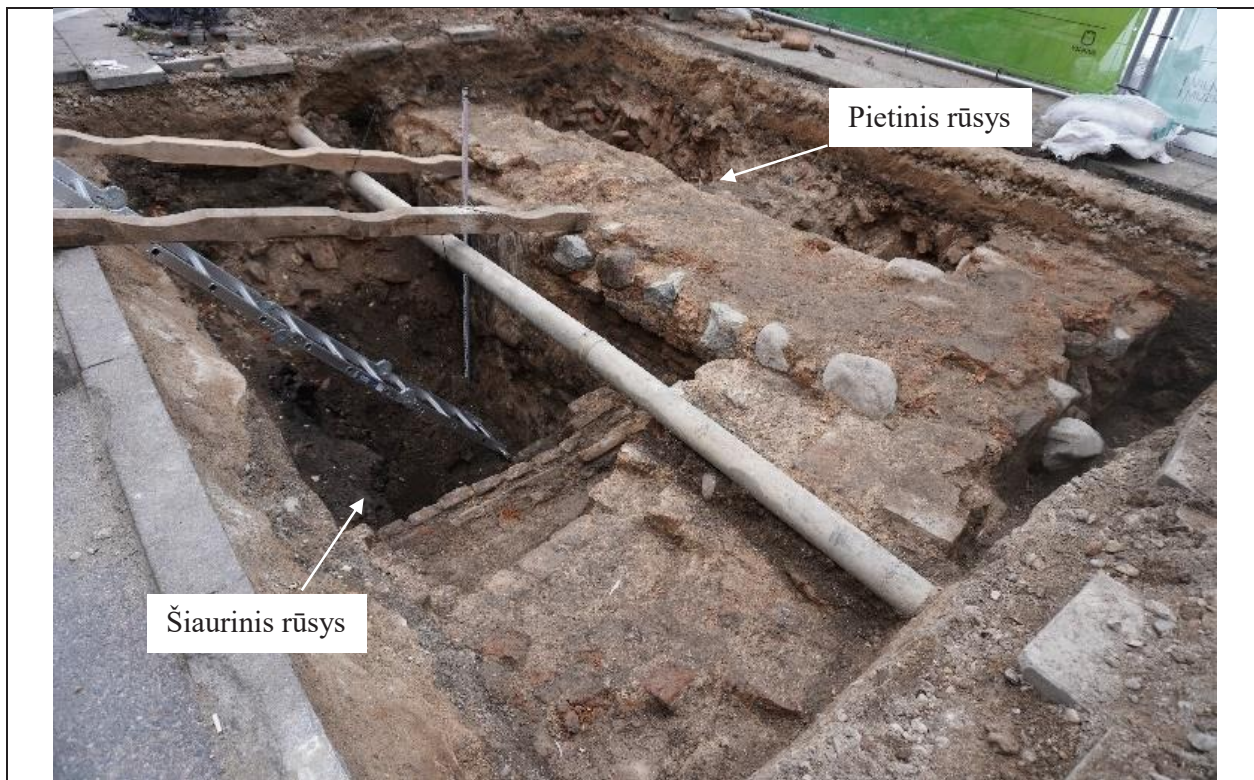
**Pietinio rūšio skliauto plytos:** 28x14,5x6 / ?x14x5,5 cm. **Skiedinys** kalkinis, smulkus, tačiau su stambesniais akmenukais, su kalkių trupiniais bei trupintų plytų gabaliukais. Cilindrinis skliautas buvo orientuotas ŠV-PR kryptimi.

F.P4.1. Dviejų rūšių liekanos. Vaizdas iš Š.

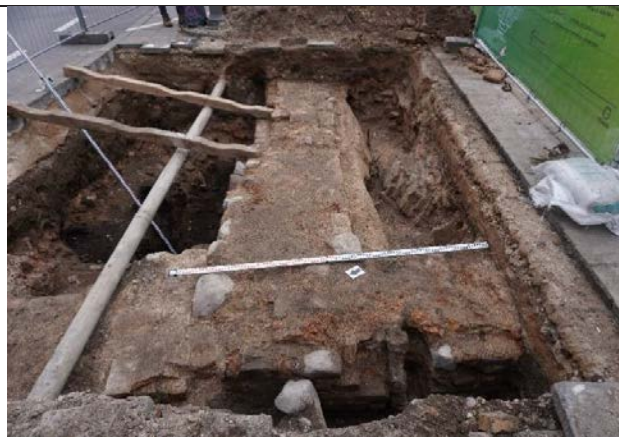
F.P4.2. Dviejų rūšių liekanos. Vaizdas iš ŠV.

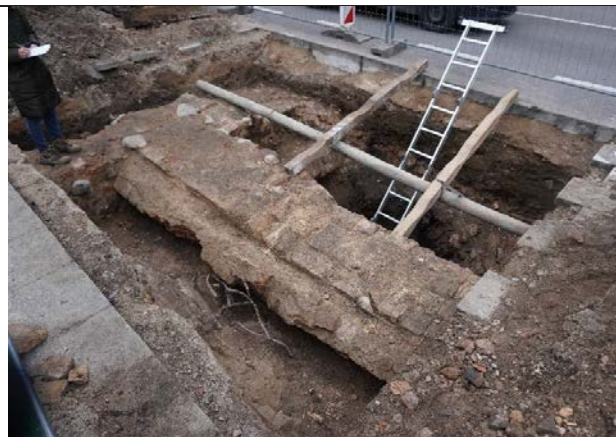
F.P4.3. Dviejų rūšių liekanos. Vaizdas iš P.

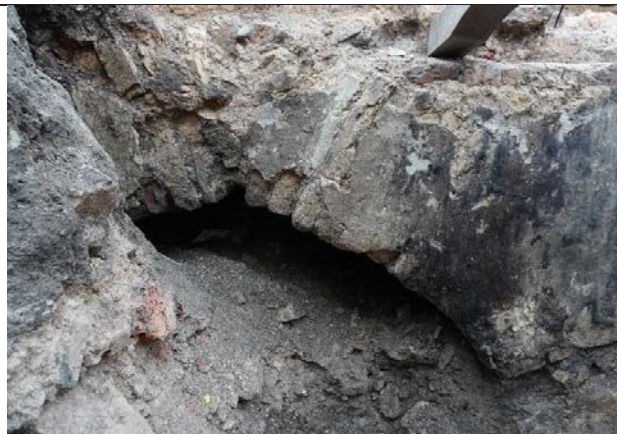
*F.P4.4. Nišos arba praėjimo anga tarp rūšių.*

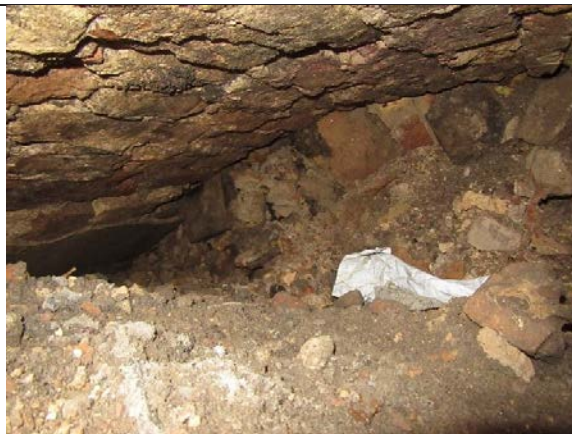
*F.P4.5. Nišos dugnas arba užmūrytas buvęs praėjimas.*

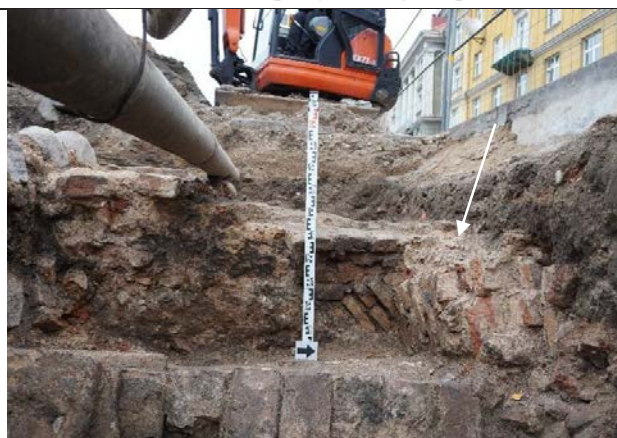
*F.P4.6. Arkinio pamato fragmentas virš Š rūšio.*

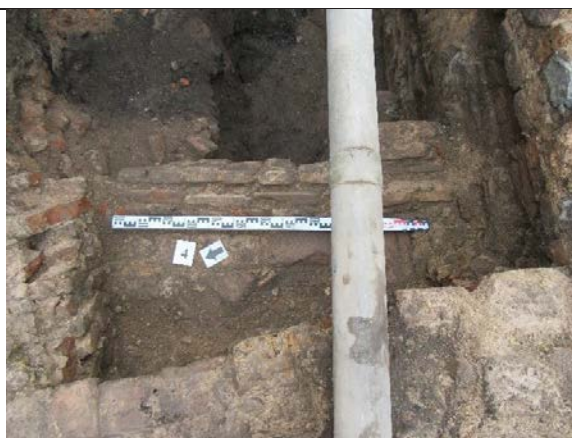
*F.P4.7. Š rūšio skliauto dalis.*

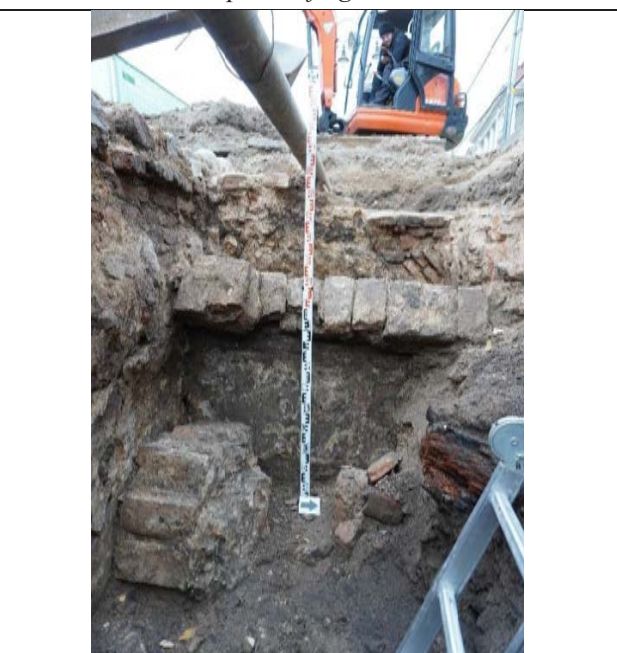
*F.P4.8. Šiaurinio rūšio dalis, skliauto fragmentas. Vaizdas iš V.*

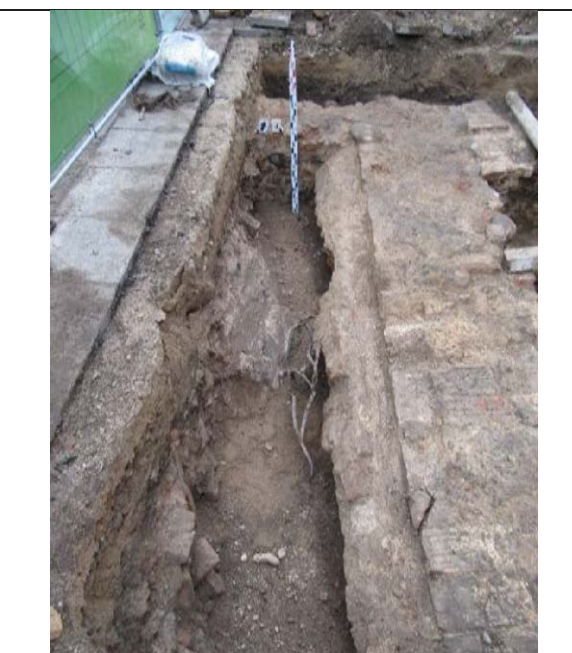
*F.P4.9. Pietinio rūšio skliauto liekana. Vaizdas iš R.*

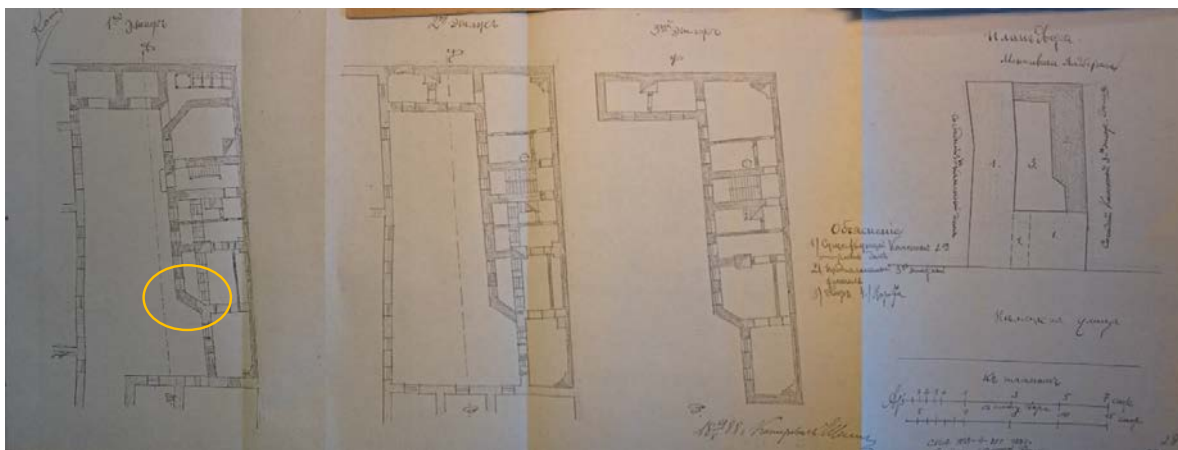
20a pav. Vokiečių g. 20, dešiniojo kiemo korpuso rekonstrukcijos projekto ištrauka, 1884 m. Geltonai apibrėžta tyrimų metu šurfe nr. 25 atkasta vieta – pamatas su antžemine dalimi. Vertinant projektą, panašu, jog dešinysis korpusas buvo praplėstas į vidinio kiemo pusę, norint užstatyti trečią aukštą. Planas paimtas iš VAA, F. 1019, ap. 11, b. 7655, l. 29

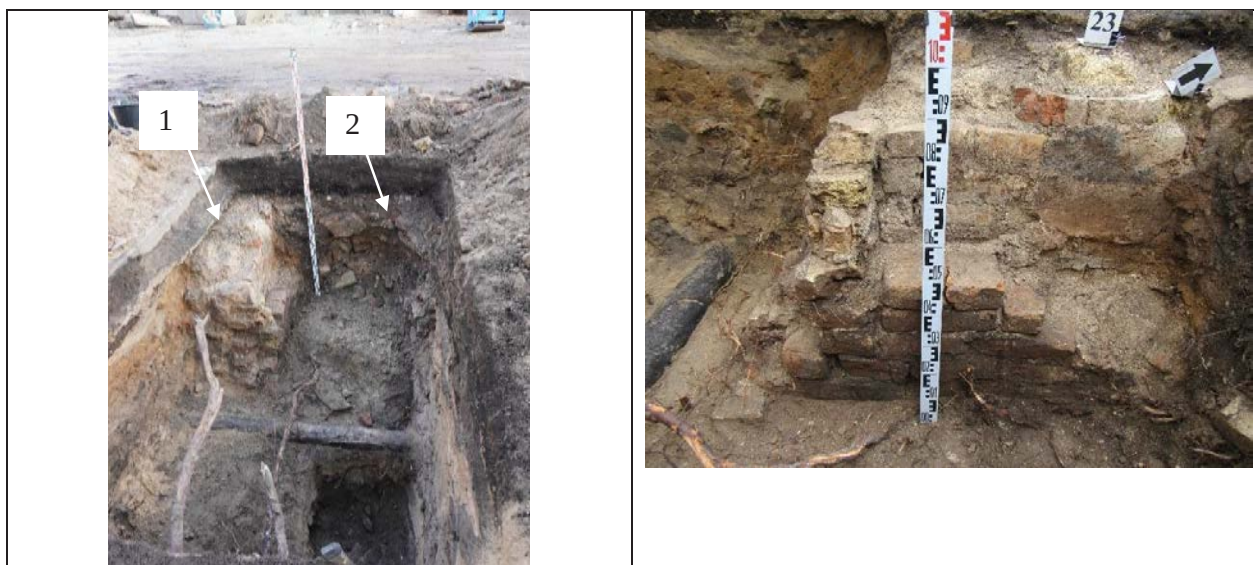
| <b>Apibūdinimas.</b> Pamato ir rūšio liekana (F.23.1-23.4).<br>Š kampe atkasta pamato (1) dalis; R kampe – įgriuvusio plytų mūro skliauto liekana (2).<br>Pamato fragmentas atidengtas tik dalinai, visas jo plotis nenustatytas, be to, jis nuardytas PV dalyje. Fragmentas nevientiso mūro: PR pamato dalis (vidinė buv. rūsyje) priglausta prie ŠV, jos storis – 1 plytos plotis, ŠV dalies storis atidengtas nepilnai. Pamato bendras ilgis – apie 130 cm. Visas aukštis neatidengtas.<br><b>Plytos.</b><br>ŠV dalies: rausvos, gelsvos ?x?x7 / ?x?x6, 5 cm.<br>PR dalies: rudos, su braukomis 31x16x8 / 31x?x6,5 / ?x16x7 cm. Skliauto plytos tokios pačios kaip ir PR dalies.<br><b>Skiedinys.</b> Kalkinis su žvyro užpildu ir kalkių trupiniais, labai kietas.<br>Šurfo P kampe atidengta nenustatytos paskirties mūrinės struktūros paviršius ties Habs 111.23 (1,9 m gylyje nuo šaligatvio dangos paviršiaus). |

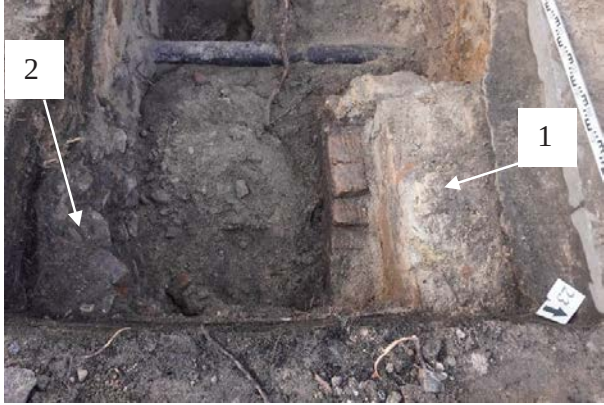
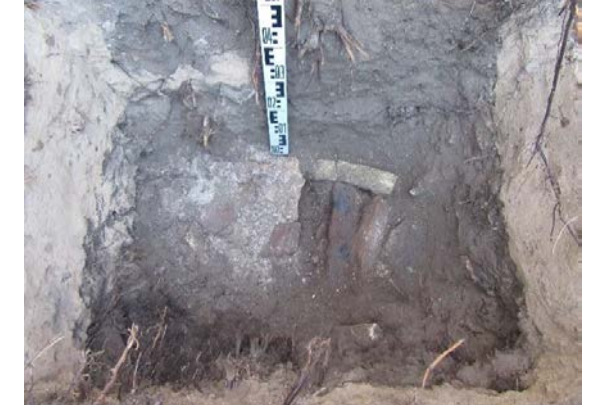
| <p>F.23.1. Pamato (1) dalis ir rūšio skliauto (2) liekana.<br/>Vaizdas iš P pusės.</p> | <p>F.23.2. Pamato (1) vaizdas iš PR pusės.</p> |
| <p>F.23.3. Pamato ir rūšio liekana iš PR pusės</p> | <p>F.23.4. Nenustatytos paskirties mūrinės struktūros paviršius<br/>P šurfo kampe</p> |

### 1. Šurfe nr. 23 fiksuota: Pamato ir rūšio liekana (F.23.1-23.4).

**Sąsajos su istoriniais duomenimis.** Iš atidengtų fragmentų nustatyta, kad tai pamato ir rūšio liekana, tačiau atsižvelgiant į išlikimo būklę ir atidengto fragmento dydį, nustatyti statybos laikotarpį yra komplikuoja. Žinoma, kad XVII a. pr. sklype stovėjo nedidelis namas, tačiau jo vieta nėra žinoma. XVIII a. vid. gaisro metu čia buvęs pastatas sudegė, todėl vėliau buvo Tiškevičių atstatytas ir prijungtas prie rūmų. XIX a. pastatas tik išplėstas, pristatytas trečias aukštas, todėl labiausiai tikėtina, jog šis fragmentas yra XVIII a. perstatymo liekana, tačiau tikslesniam įvertinimui reikalingi detalesni tyrimai.

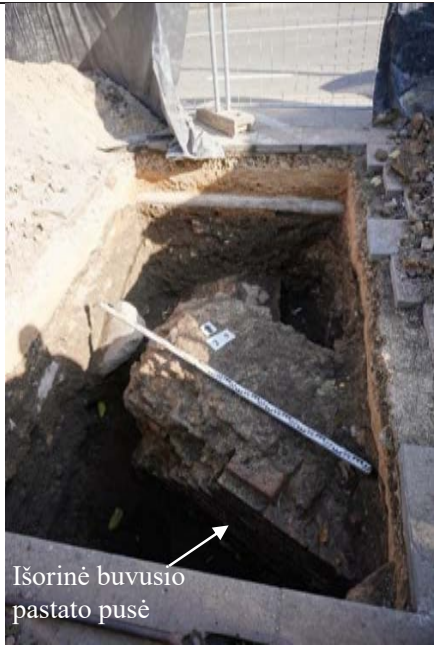
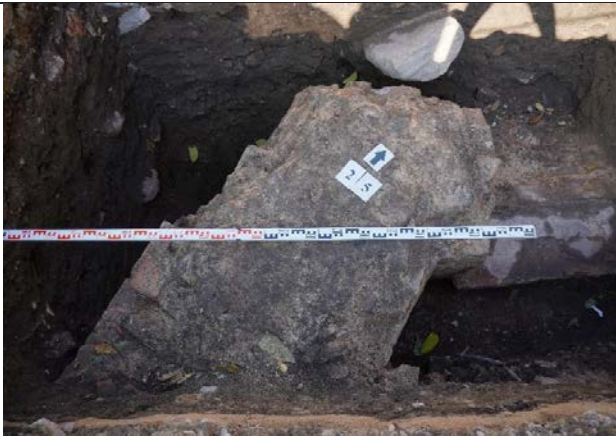
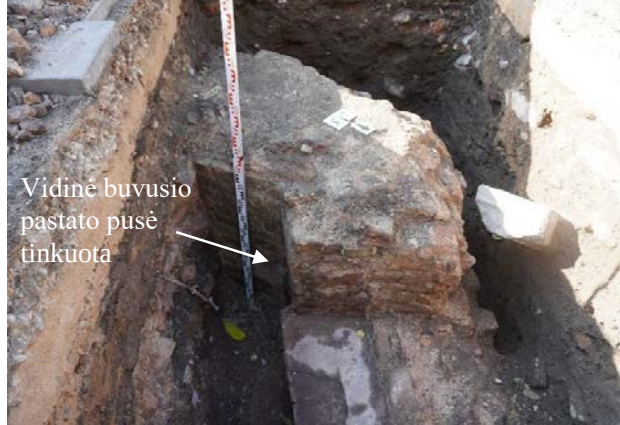
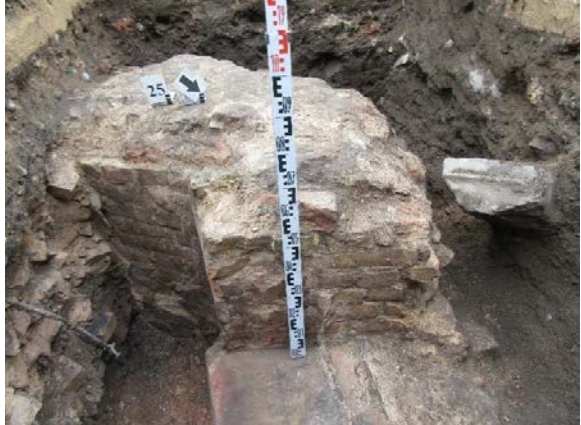
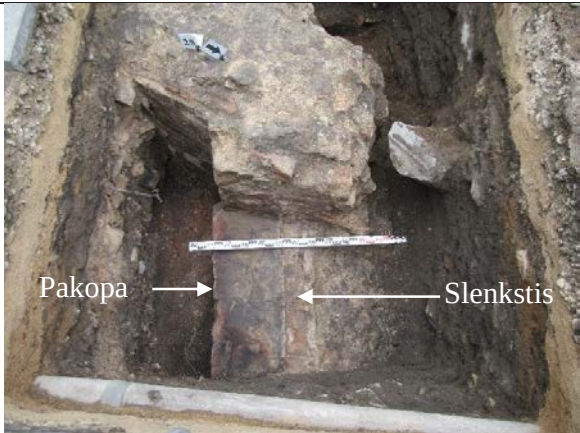
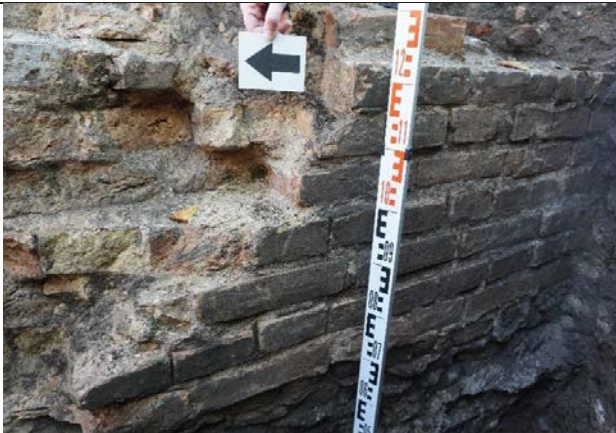
| <p><b>Apibūdinimas.</b><br/>Plytų mūro pamatas su sienos antžemine dalimi ir įėjimo į pastatą vieta (F.25.1-25.7).</p> |
| <p><b>Plytų mūro pamatas su antžemine dalimi</b><br/><u>Požeminės</u> dalies pamato aukštis 60 cm. Suformuotas iš vienos akmenų eilės ir plytų mūro.<br/><b>Plytos</b> antrinio panaudojimo: 28x?x7/ ?x11x5/ ?x12x5/ 26x?x6,5/ ?x11x4,5 cm. Siūlės stipriai ištryškusios.<br/><u>Antžeminė</u> dalis sudaryta iš plytų mūro, sienos storis 110 cm, aukštis 76 cm (6-8 plytų eilės). Antžeminės dalies R pusėje, vidinėje buvusio pastato dalyje, išlikęs tinko fragmentas.<br/><b>Plytos.</b> Geltonos, rudos ir rausvos: 27x?x7/ 25x?x6/ 27x?x7/ 27,5x?x7/ ?x13,5x7/ ?x12,5x7/ ?x13,5x7/ ?x13x7 cm. 5 plytų eilių aukštis 41 cm.<br/><b>Siūlės.</b> Horizontalios 2-3 cm, vertikalios 0,5-1 cm.<br/><b>Skiedinys.</b> Smulkus, kalkinis, kietas, balšvas.<br/>Vyraujantis <b>mūrijimo tipas:</b> ilginiai-trumpiniai.</p> |
| <p><b>Įėjimo į pastatą vieta</b><br/>Pamato/sienos ŠR pusėje suformuota įėjimo-durų vieta. Pakopos gylis iki buvusių durų vietos 43 cm, aukštis nuo pakopos iki išlikusios antžeminės dalies (sienos) viršaus – 76 cm, buvusio medinio slenksčio gylis apie 14 cm. Pakopa sumūryta iš plytų, paviršius padengtas cementiniu skiediniu.</p> |

| <p>F. 25.1. Plytų mūro pamatas su antžemine dalimi ir buvusio praėjimo vieta iš PV pusės</p> | <p>F. 25.2. Plytų mūro pamatas su antžemine dalimi ir buvusio praėjimo vieta iš PR pusės</p> |
| <p>F. 25.3. Plytų mūro pamatas su antžemine dalimi ir buvusio praėjimo vieta iš ŠR pusės</p> | <p>F. 25.4. Plytų mūro pamatas su antžemine dalimi ir buvusio praėjimo vieta iš ŠR pusės</p> |
| <p>F. 25.5. Plytų mūro pamatas su antžemine dalimi ir buvusio praėjimo vieta iš PV pusės</p> | <p>F. 25.6. Plytų mūro pamato antžeminė dalimis iš V pusės</p> |

**2. Šurfe nr. 25 fiksuota:** Plytų mūro pamatas su sienos antžemine dalimi ir įėjimo į pastatą vieta (F.25.1-25.7).

**Sąsajos su istoriniais duomenimis.** 1884 m. sudarytas vidinio kiemo dešiniojo korpuso rekonstrukcijos projektas (20a pav.), kuriame numatyta jį praplėsti į kiemo pusę. Tyrimų metu atkasta architektūrinė struktūra priskiriama šio projekto įgyvendinimo etapui.

**Datavimas.** XIX a. pab. (projektas sudarytas 1884 m. ir įgyvendintas iki 1899 m.), slenkstis remontuotas XX a. I p.

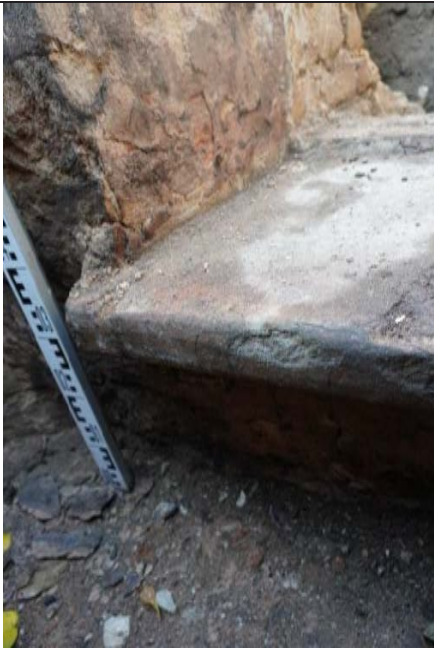
| <p>F. 25.7. Buvusio praėjimo-durų vieta, pakopa iš PR pusės</p> | |

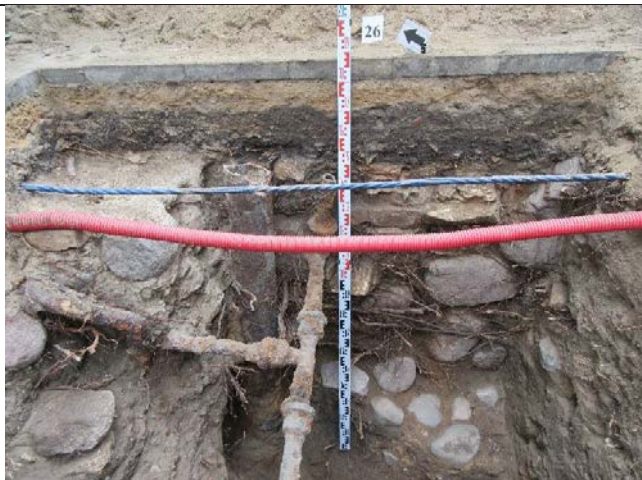
| <p>Vokiečių g. 20 (arba Vokiečių g. 22), posesija 382<br/>Šūrfas nr. 26</p> |
|---|
| <p><b>Apibūdinimas.</b> Akmenų mūro pamatų dalys su plytų mūro fragmentais viršutinėje dalyje bei akmenų grindinio liekana (F.26.1-26.3).<br/>V vamzdžio pusėje pamato storis siekia 135 cm, rytinėje – 85 cm. Atidengtas akmenų pamato aukštis – 90 cm, plytų mūro dalies – 50 cm. Kitas pamato kraštas neatidengtas. Siūlė tarp pamatų dalių neaptikta.<br/>Pamatas buvęs praardytas ir įrengtas vandentiekio vamzdis.<br/><b>Plytos.</b> Geltonos, rausvos, raudonos, su išilginėmis braukomis: 30x?x8 / 30x15,5x8 cm. Viršutinėje dalyje plytos antrinio naudojimo: 28x?x? / ?x?x7,5 cm.<br/><b>Skiedinys.</b><br/>Akmenų mūras rištas kalkiniu, labai kietu, balkšvos spalvos skiediniu, maišytu su tinko gabalais, plytų duženomis.<br/>Plytų mūro skiedinys smulkesnis, trapesnis.<br/>Plytos viršutinėje pamato dalyje rištos cementiniu skiediniu.</p> |

*F.26.1. Akmenų mūro pamatų dalys su plytų mūro fragmentais viršutinėje dalyje bei akmenų grindinio liekana iš P pusės*

**3. Šurfe nr. 26 fiksuota:** Akmenų mūro pamatų dalys su plytų mūro fragmentais viršutinėje dalyje bei akmenų grindinio liekana (F.26.1-26.3).

**Sąsajos su istoriniais duomenimis.** Priskirti rastą struktūrą atitinkamam buvusio pastato raidos laikotarpiui bei nustatyti tikslesnį datavimą yra sudėtinga, kadangi pamatai atidengti fragmentiškai, o naudotos statybinės medžiagos, kurių nemaža dalis ir antrinio panaudojimo, nesuteikia išsamesnio vertinimo galimybių.

**Datavimas.** Apatinė pamato dalis preliminariai gali būti siejama su laikotarpiu apie XVI a., tačiau duomenų tai patvirtinti nepakanka. Viršutinė dalis – XIX a. Grindinio altitudė apie Habs 112,0 m, archeologų preliminarus datavimas apie XVI a. (?).

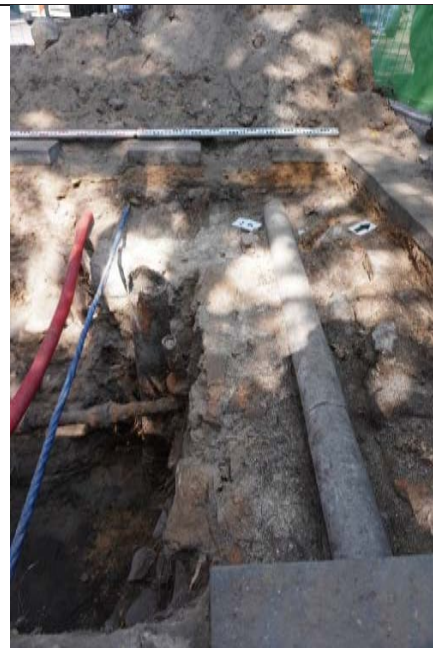
*F.26.2. Akmenų mūro pamatų dalys su plytų mūro fragmentais viršutinėje dalyje bei akmenų grindinio liekana iš PR pusės*

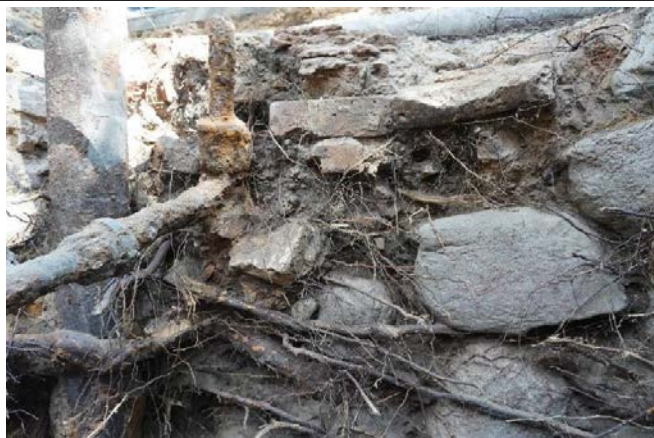
*F.26.3. Ties pamato kampu – vandentiekio vamzdžių sistemos dalis.*

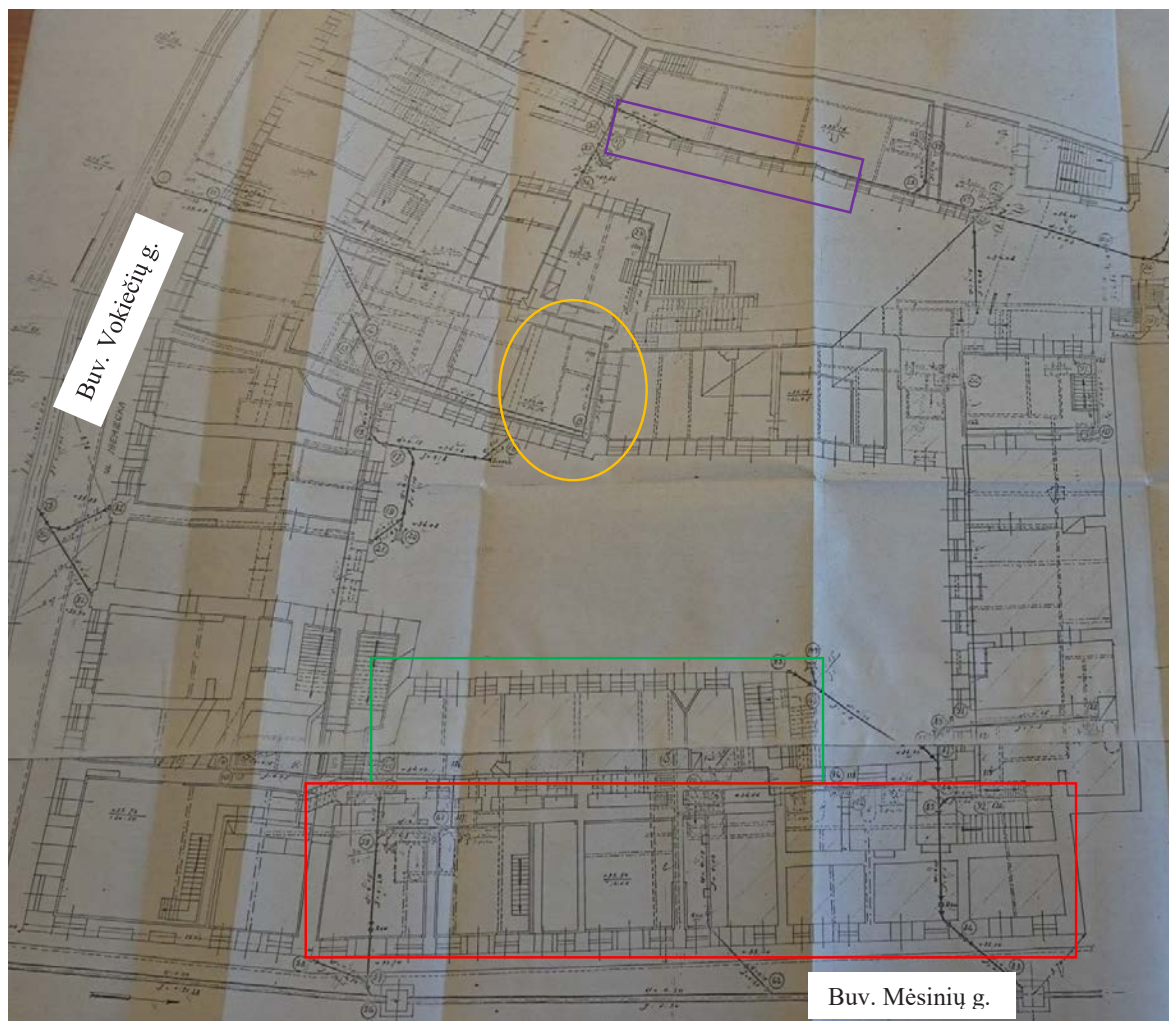
22a pav. XX a. 3 deš. kanalizacijos įrengimo projekto ištrauka, kuriame matomas Vokiečių g. 22 situacijos planas. Violetine spalva pažymėtas ūkinis pastatas, siejamas su šurfo nr. 27 struktūra. Geltonai pažymėta šurfo nr. 33 rastos konstrukcijos apytikslė vieta. Žaliai pažymėta buvusio priestato vieta, kuris gali sietis su šr. 34 rasta struktūra. Žaliai pažymėta buvusios vieno aukšto parduotuvėlių vieta, kurioje XIX a. pab. vykdyta rekonstrukcija, vieta siejama su perkaso nr. 6 V sienelėje rasta struktūra. Planas paimtas iš VAA, F. 1019, ap. 11, b. 7656, l. 19

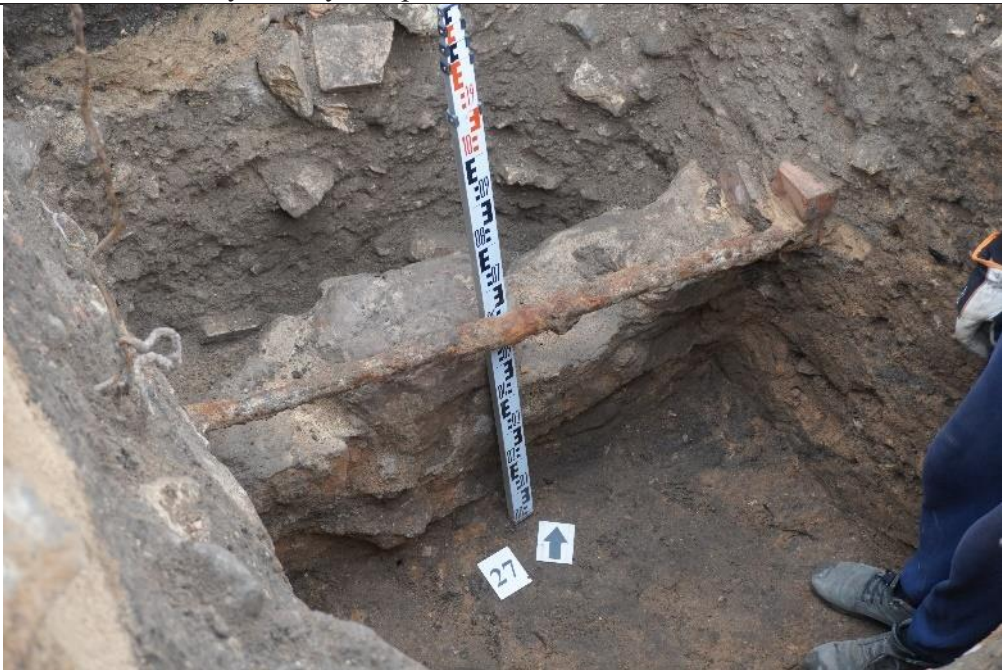
| <p><b>Apibūdinimas.</b> Ūkinio statinio pamatas (F.27.1-27.3).<br/>Struktūros plotis apie 0,4-0,6 m. Formuota iš akmenų, vietomis naudojant plytų duženas. Pamate sveikų plytų neaptikta. Pamato viršus apardytas įrengiant komunikacijas.</p> <p><b>Skiedinys.</b> Kalkinis skiedinys su žvyro užpildu.</p> | |
| F.27.1. Išorinės sienos pamato vaizdas iš P pusės. | |

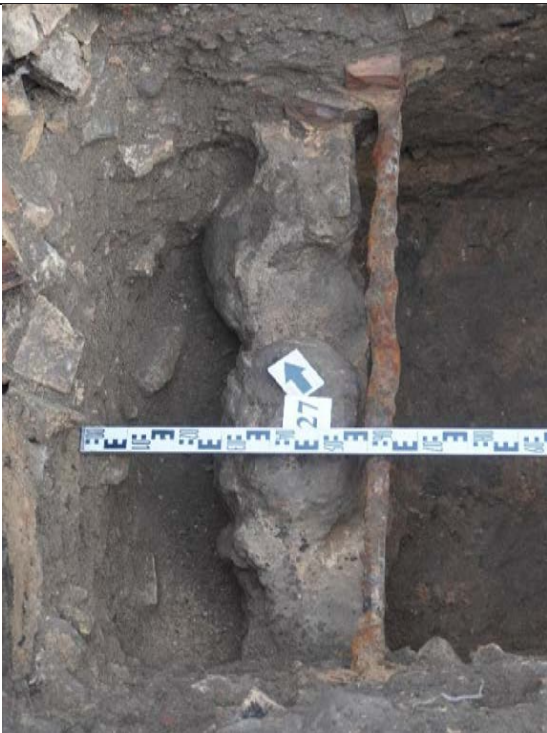
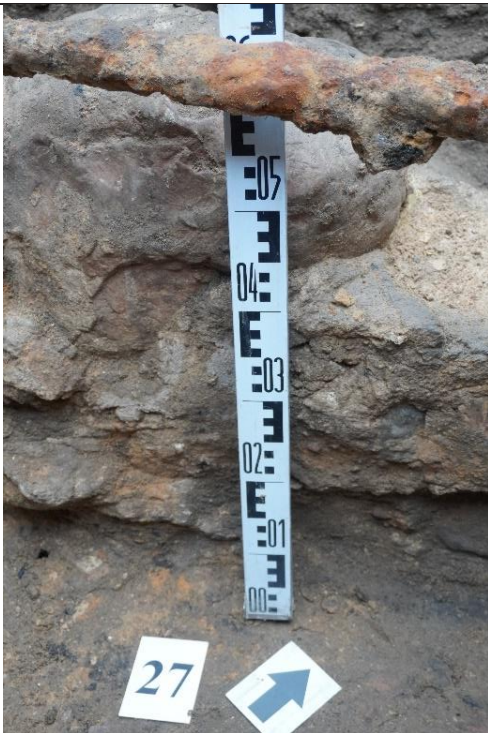
| <p>F.27.2. Pamato vaizdas iš viršaus. Virš jo nutiestos komunikacijos.</p> | <p>F.27.3. Pamato fragmentas iš arti.</p> |

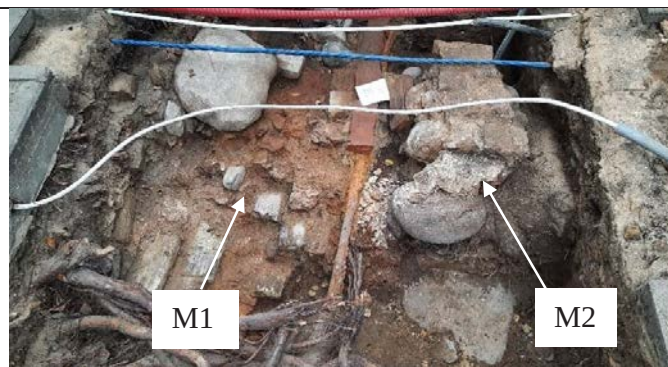
**Apibūdinimas.** Stipriai suardytų struktūrų paviršiai (M1, M2) (F.29.1-29.2).

F.29.1. Stipriai suardytų pamatų paviršiai iš PV pusės.

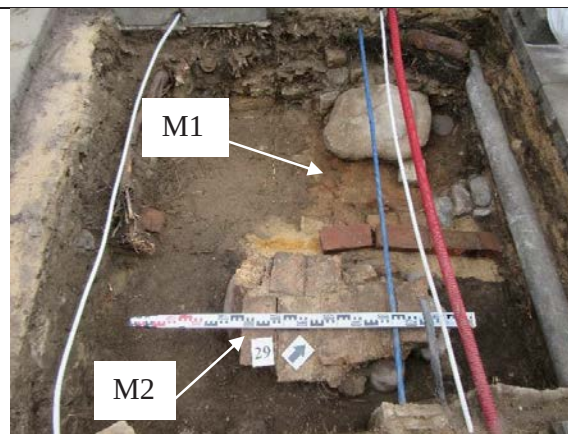
F.29.2. Stipriai suardytų pamatų paviršiai iš PR pusės.

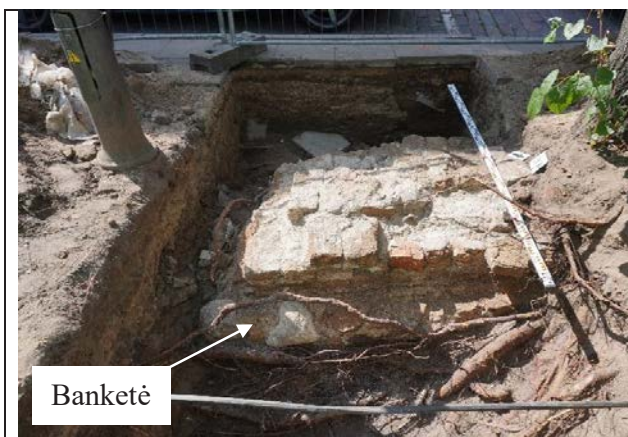
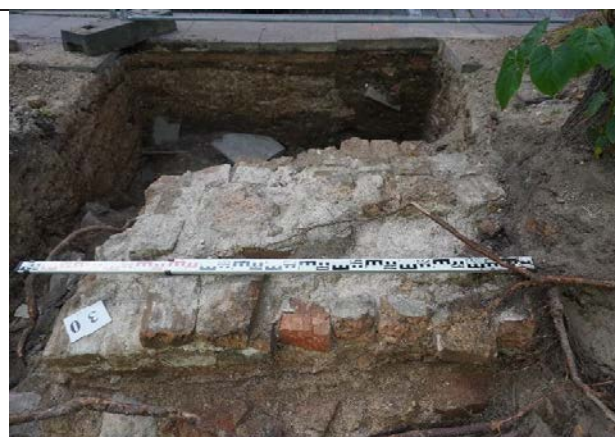
| F.30.1. Pamato vaizdas iš ŠR pusės. | F.30.2. Pamato vaizdas iš ŠR pusės. |

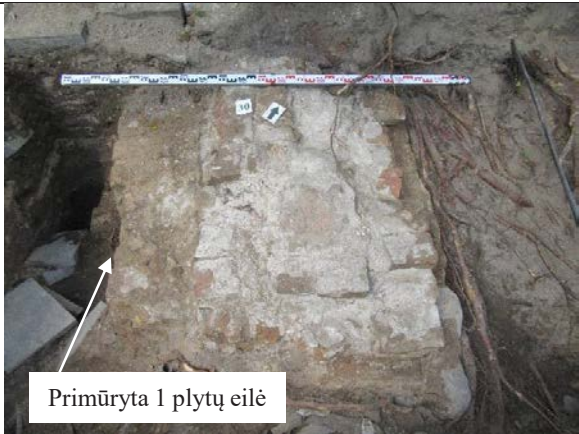
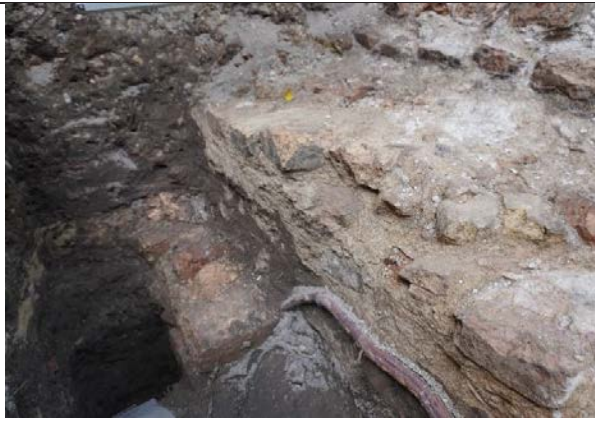
| F.30.3. Pamato vaizdas iš PR pusės. | F.30.4. Pamato vaizdas iš P pusės. |

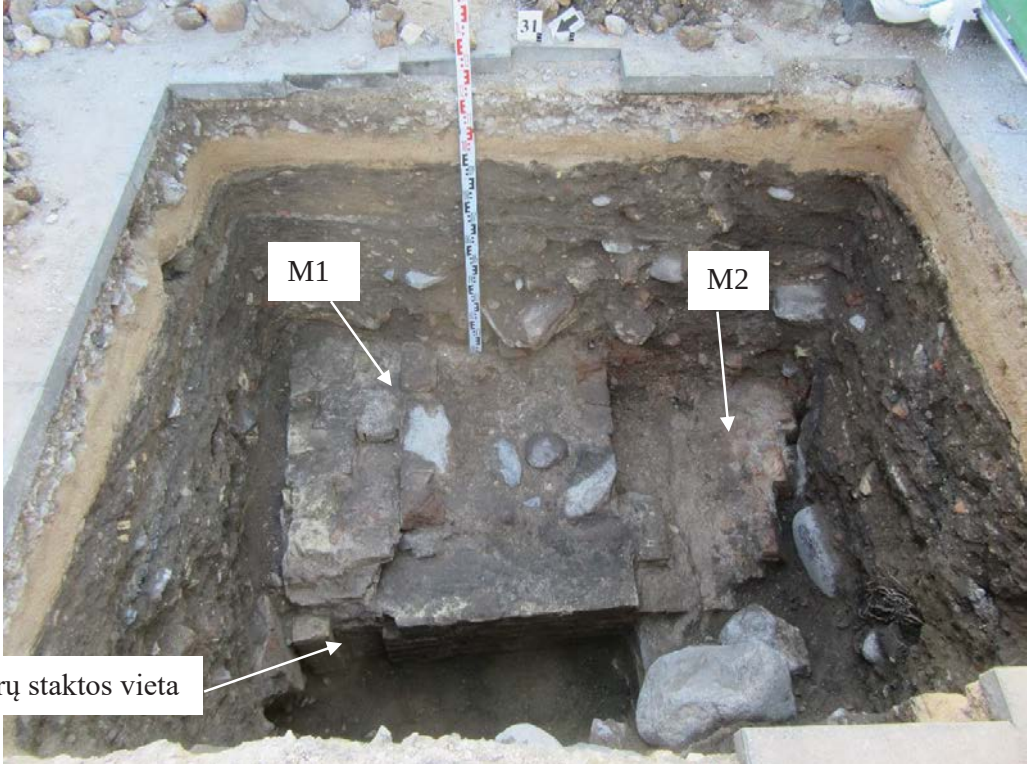
| <p><b>M1 parametrai.</b> Rūsio sienos storis – 140 cm, tęsiasi PR kryptimi už šurfo ribų. Angokraštis plytų mūro, pamato vidinis tūris – akmenų ir pusplyčių mūro, rišto nevienalyčiu kalkiniu skiediniu su stambiais ir smulkesniais kalkių trupiniais. Staktos plotis – 20 cm.<br/><b>Plytos</b> angokraštyje geltonos spalvos: 26,5x?x7 / 27x13,5x7 / ?x13,5x7 cm. Mūrijimo būdas: eilė ilginių, eilė trumpinių. Mūro tūryje pusplyčių dydžiai: 32,5x?x10 / ?x?x7,5-8 / ?x16x? cm. Angokraštyje plytos rištos labai smulkiu, kietu pilkšvos spalvos kalkiniu skiediniu.</p> | |
| <p><b>M2 parametrai.</b> Pamato P pusėje – rūsio cilindrinio skliauto dalis, orientuotas ŠV-PR kryptimi. Vakariniame šurfo kampe ties sandūra su pamato angokraščiu – metalinės sijos sąramos (?) fragmentas, besitęsiantis ŠR kryptimi už šurfo ribos.</p> | |

F.31.1. Pamato su durų angokraščiu (M1) ir rūšio skliauto fragmentu (M2) vaizdas iš ŠV.

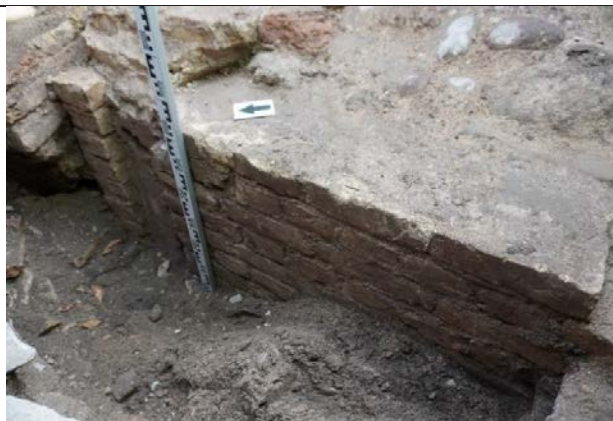
F.31.2. Vaizdas iš V

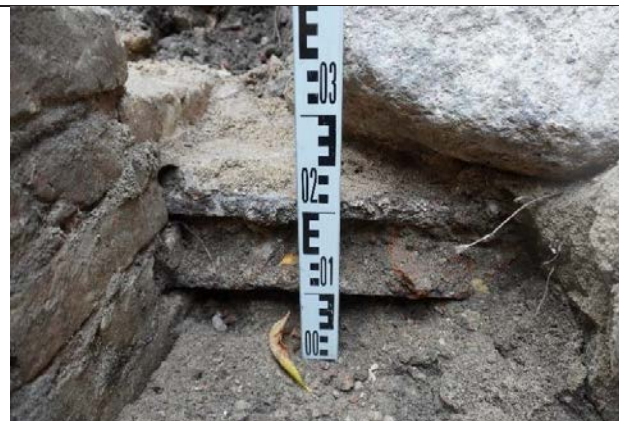
F.31.3. Metalinės sijos fragmentas

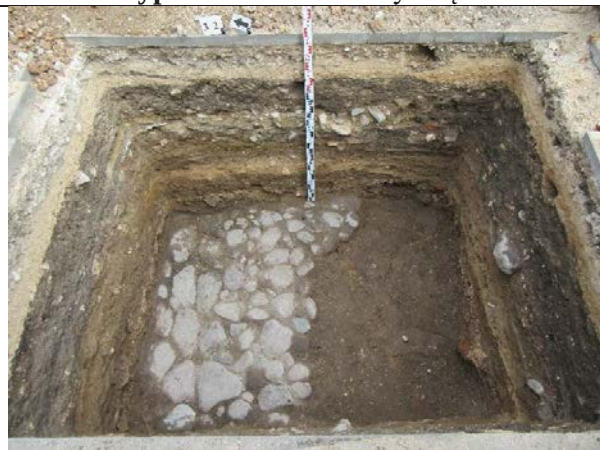
**Parametrai.** Atidengtas 160 cm gylyje nuo šaligatvio dangos paviršiaus ties Habs 112,17-26 m.

**Latako kryptis** – ŠR-PV. Nuolydis į ŠR.

F.32.1. Grindinio su lataku fragmentas iš PV pusės.

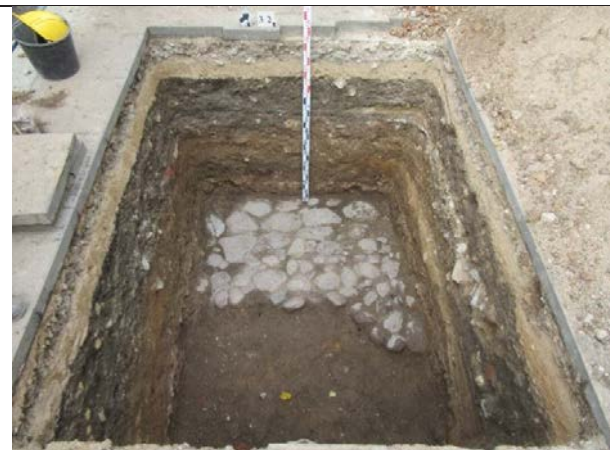
F.32.2. Grindinio su lataku fragmentas iš PR pusės.

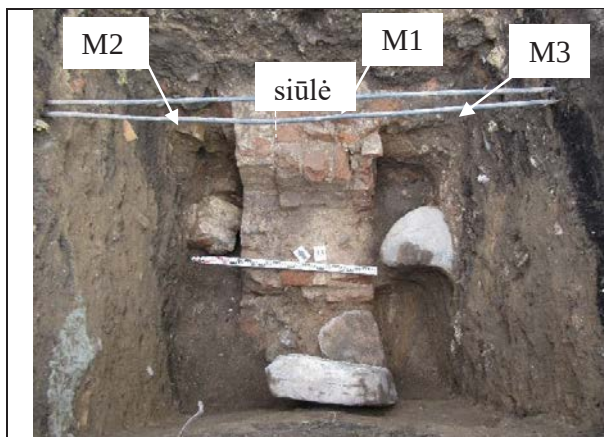
F.33.1. Išilginio ir skersinių pamatų fragmentai iš PV.

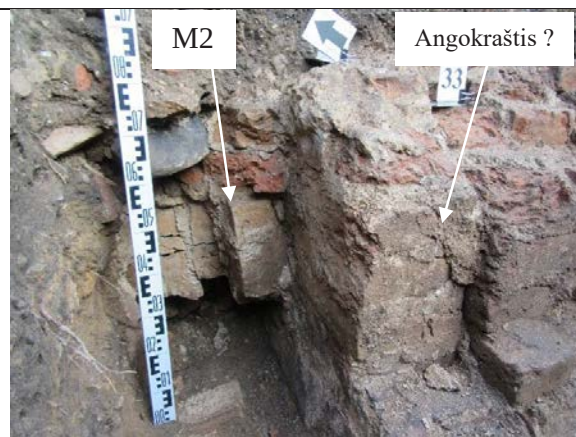
F.33.2. M2 primūrytas prie M1.

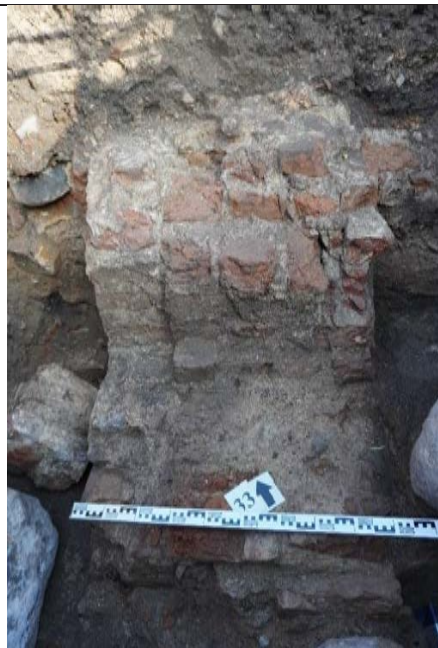
**Požymiai.** Pamato M1 ŠV pusės mūro struktūra sudaro prielaidą teigti, jog šioje vietoje būta durų arba švieslangio angos.

F.33.3. Durų arba švieslangio angokraščio vieta (?).

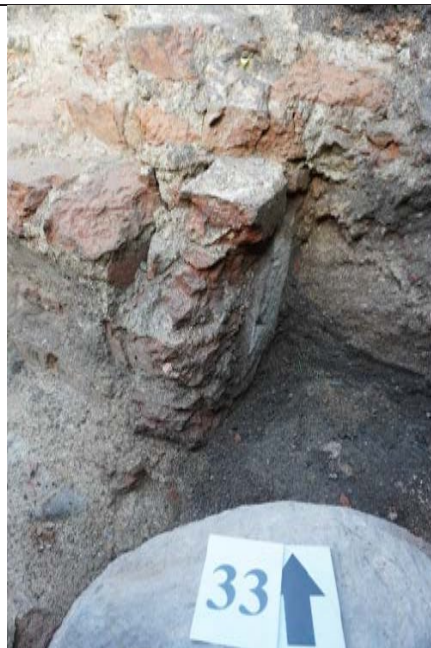
F.33.4. Tinkuota PR pusė.

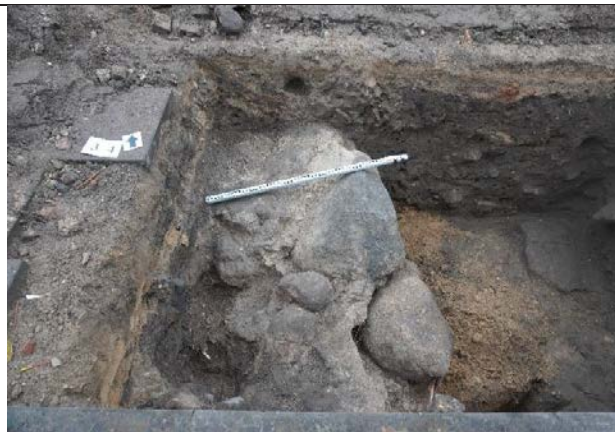
F.34.1. Kapitalinės sienos pamato dalies vaizdas iš R pusės.

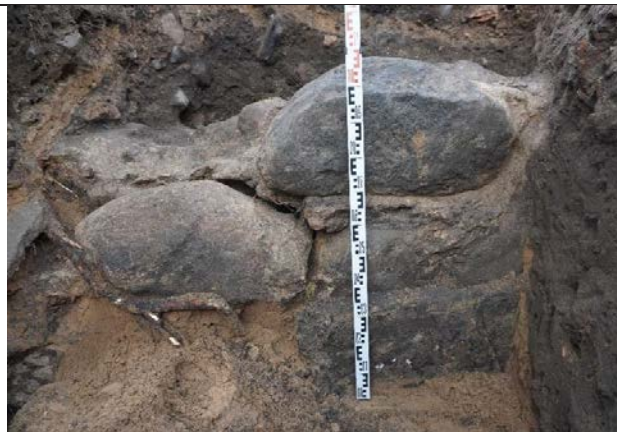
F.34.2. Kapitalinės sienos pamato dalies vaizdas iš PR pusės.

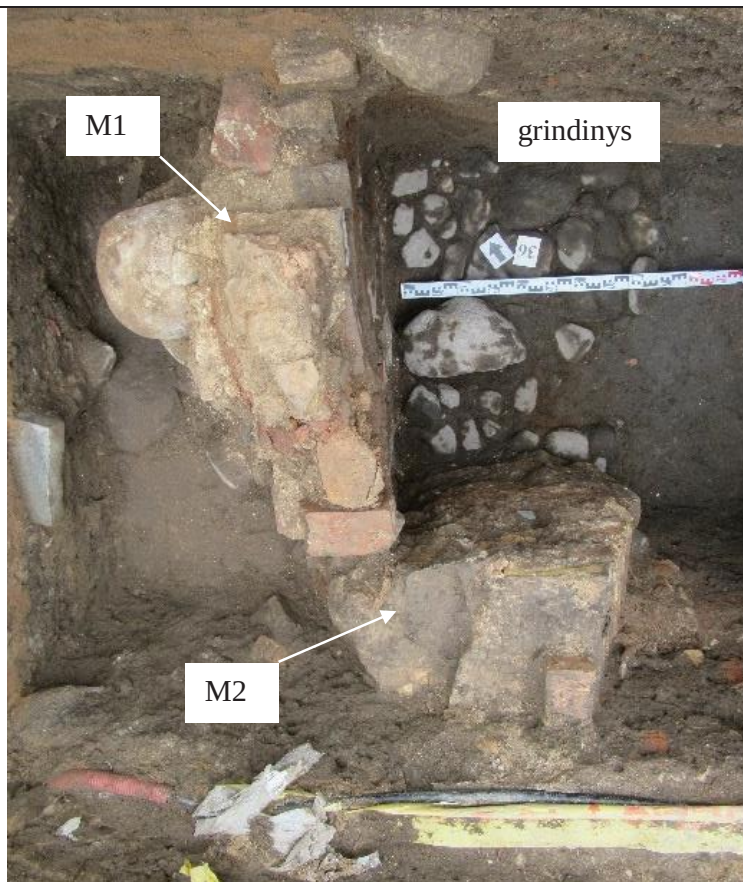
F.35.1. Pamatų M1, M2 ir grindinio vaizdas iš viršaus.
