# Vokiečių gatvė

Projektiniai pasiūlymai

| Projekto pavadinimas | Vokiečių gatvės Vilniuje statybos projektas |
| Statinio projekto numeris | AIMM22_01-1-R |

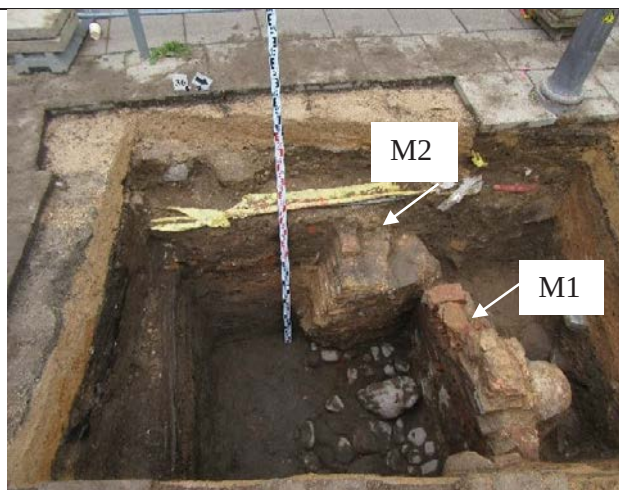
F.35.2. Pamatų vaizdas iš R pusės.

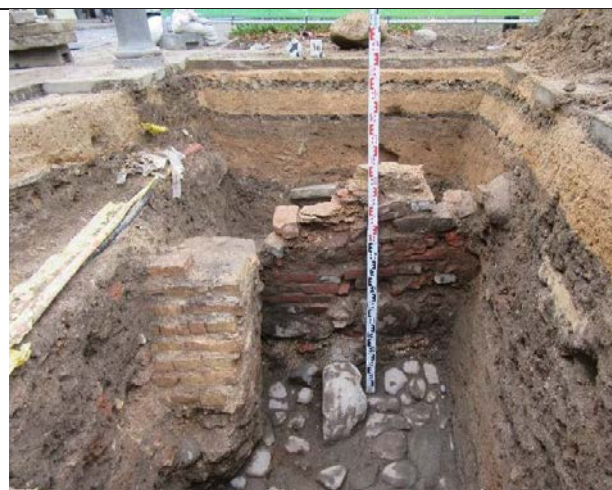
F.35.3. Vaidas iš P pusės.

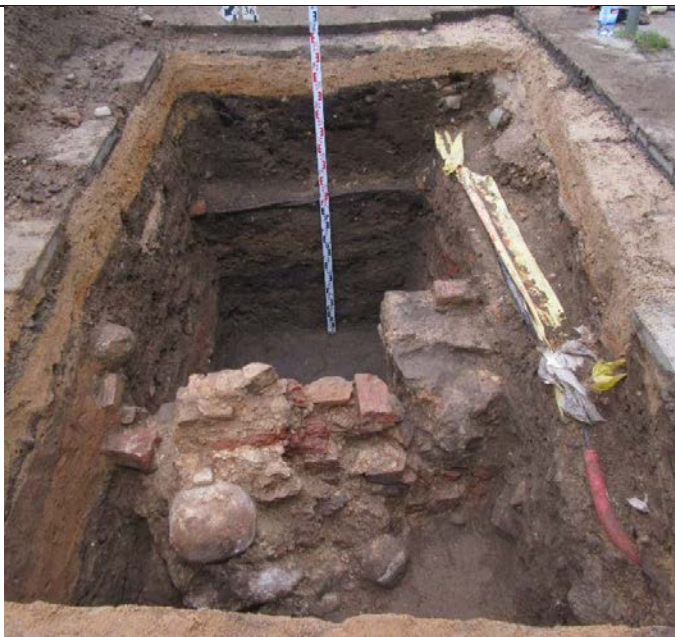
F.35.4. Vaizdas iš Š pusės.

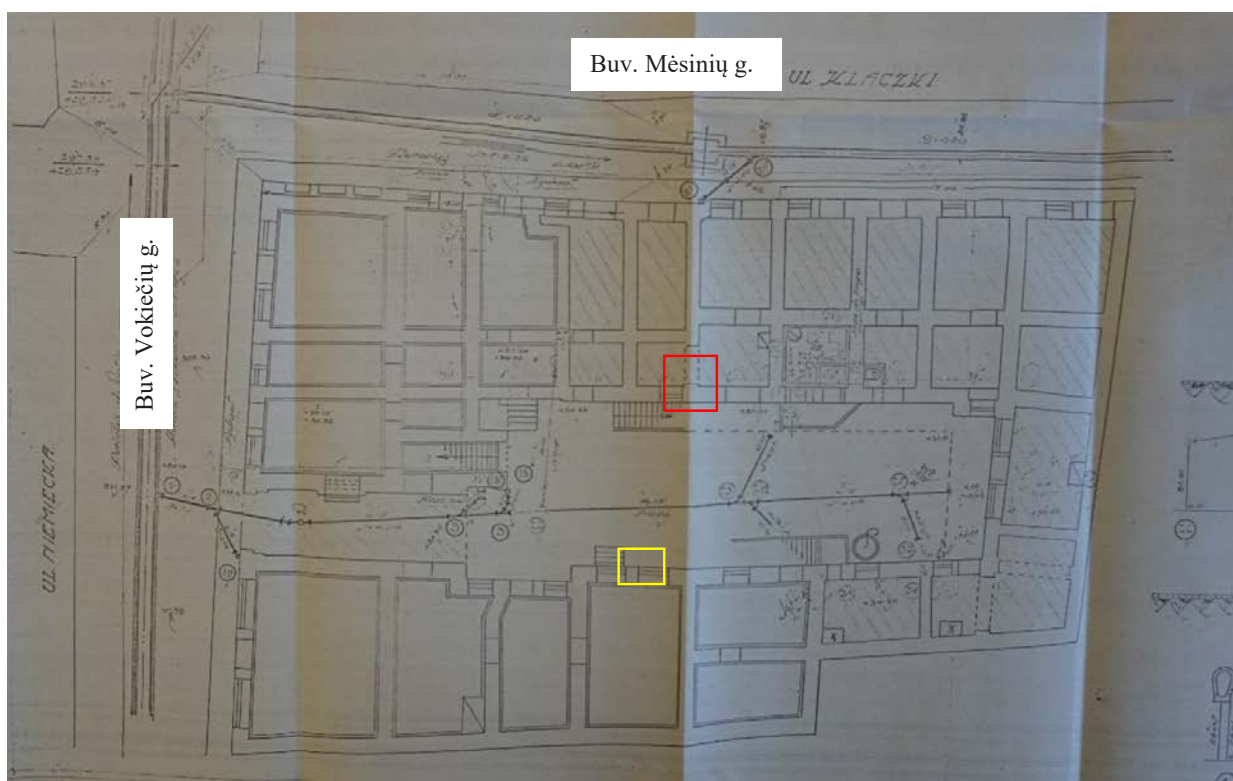
24a pav. Ištrauka iš XX a. 3 deš. Kanalizacijos įvedimo projekto, Vokiečių g. 24. Raudonai pažymėta šurfo nr. 37 vieta, geltonai – šurfo nr. 38 vieta. Planas paimtas iš VAA, F. 1019, ap. 11, b. 7656, l. 22

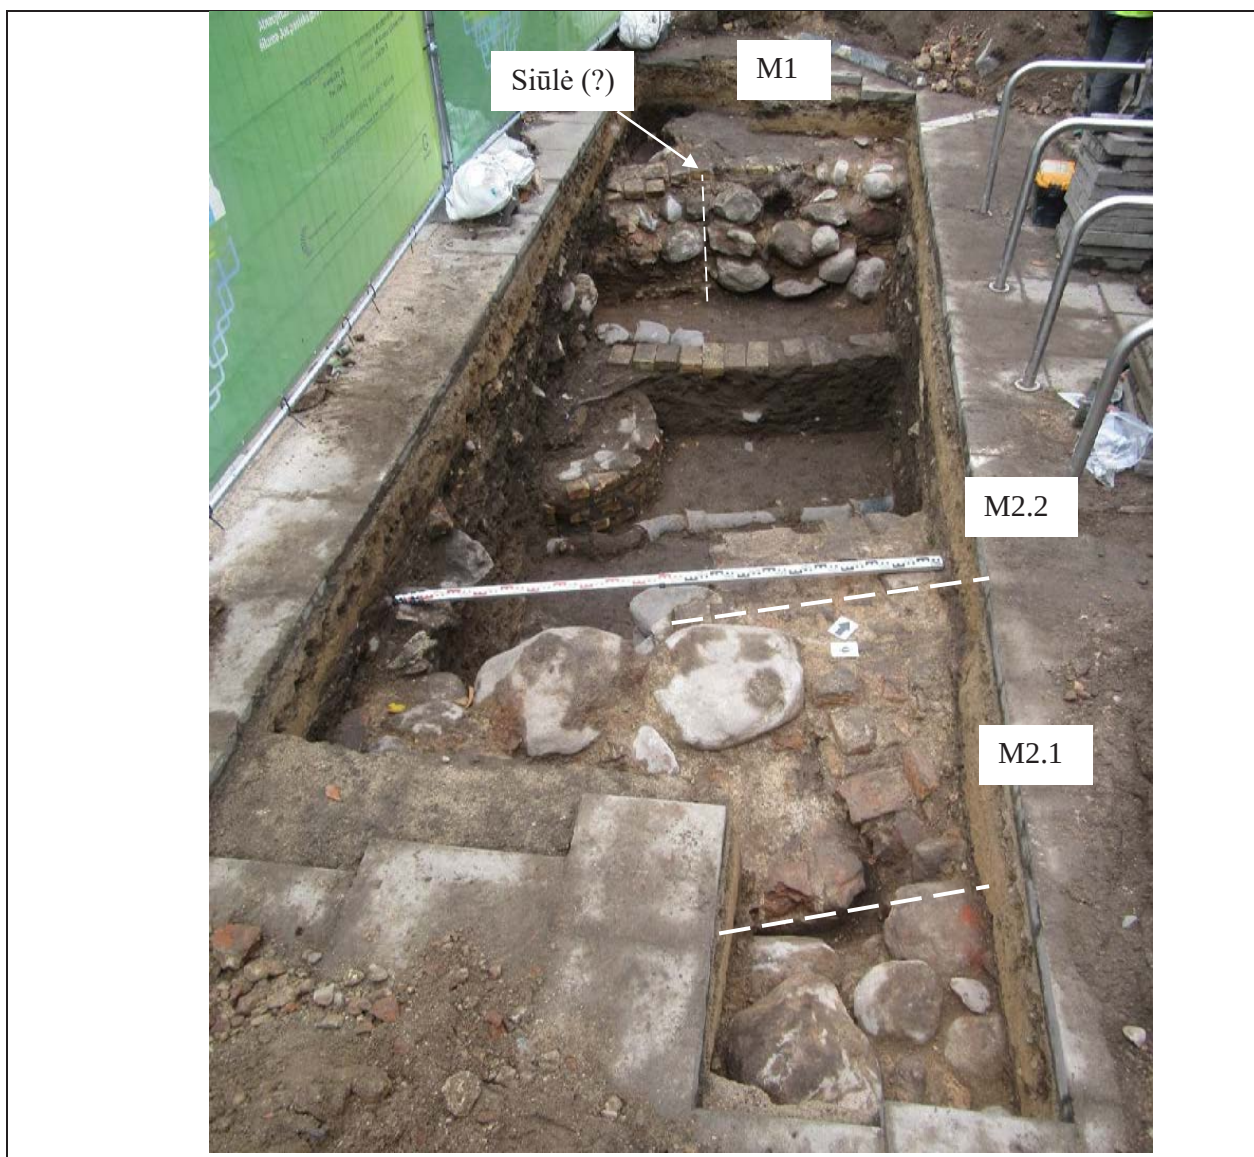
| <p><b>Apibūdinimas. Dviejų pastatų pamatų dalys.</b></p> <p><b>M1.</b> Buv. pastato <b>Vokiečių g. 22</b>, palei Mėsinių g. buvusio korpuso pamato dalis arba dviejų korpusų jungtis (<b>F.P6.1-P6.3</b>).</p> <p><b>M2.1.</b> Buv. pastato <b>Vokiečių g. 24</b>, Mėsinių g. korpuso pamato dalis su kontraforsu <b>M2.2 (F.P6.1, P6.4-6.6)</b>.</p> <p>Perkasos centrinėje dalyje atidengta mūrinio šulinio dalis, formuota iš geltonų XX a. I p. būdingų plytų, rištų cementiniu skiediniu. Ši struktūra yra siejama su XX a. 3-4 deš. kanalizacijos ir vandentiekio įvedimu. Vandentiekio įvedimo vietos ir buvusių šulinių vietos vaizduotos įrengimo projekte (22a pav.).</p> | |

F.P6.1. Perkasos vaizdas iš R pusės.

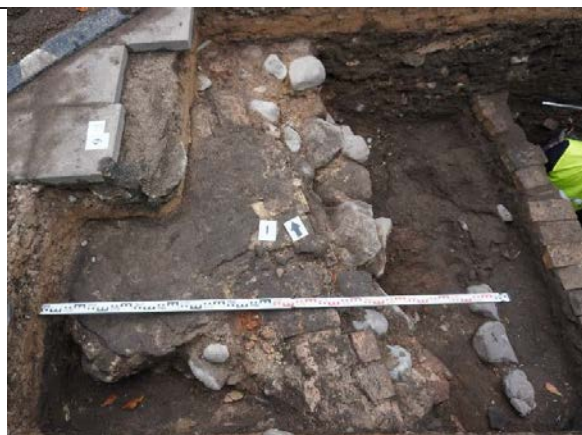
| <p><b>M1 parametrai.</b> Mūras T formos – išilginio pamato dalis ir įėjimo į pastatą vieta arba išilginio ir skersinio pamato jungtis. Atidengtas aukštis – apie 0,9 m. Mūrą sudaro 3 eilės akmenų ir 1 eilė plytų. Išilginio pamato plotis – 0,80-1 m. Atidengtas bendras plotis – 1,50 m. Struktūra tęsiasi ŠV kryptimi už perkamos ribų.</p> <p><b>Plytos.</b> Geltonos, rausvos: 26,5x12x6/ 26x13x6/ 29x16x?/ 27x12,5x? cm. Tarp akmenų gausu plytų duženų.</p> <p><b>Skiedinys.</b> Tarp akmenų – liesas, birus kalkinis skiedinys su smėlio užpildu. Tarp plytų – balkšvas, kietas kalkinis skiedinys su smėlio užpildu.</p> <p><b>Požymiai.</b> Pietinė ir šiaurinė pamato dalys šiek tiek skiriasi savo sandara, todėl daroma prielaida, kad šioje vietoje sujungti du Mėsinių g. korpusai.</p> | |

F.P6.2. M1 vaizdas iš P pusės.

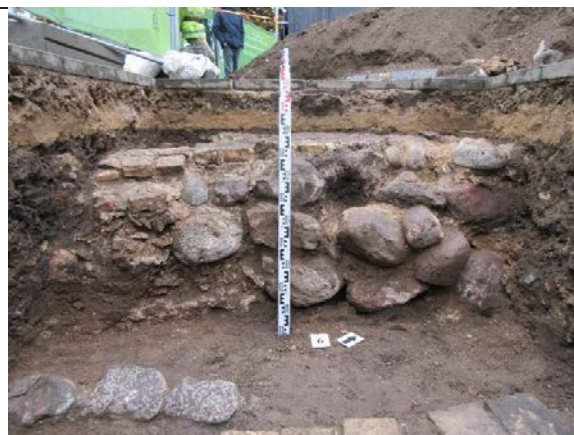
F.P6.3. M1 vaizdas iš R pusės.

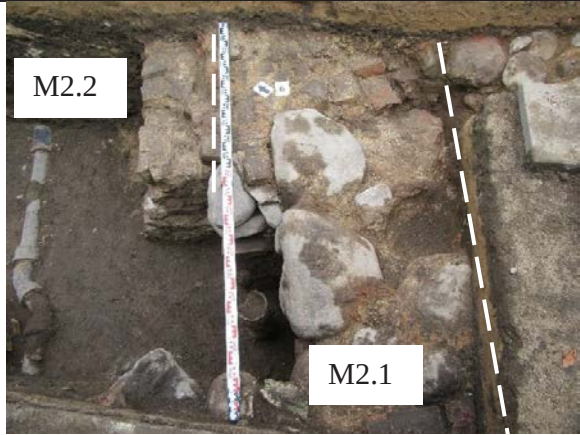
| <p>F.P6.4. Vaizdas iš P pusės.</p> | <p>F.P6.5. M2.2 vaizdas iš ŠV pusės.</p> |

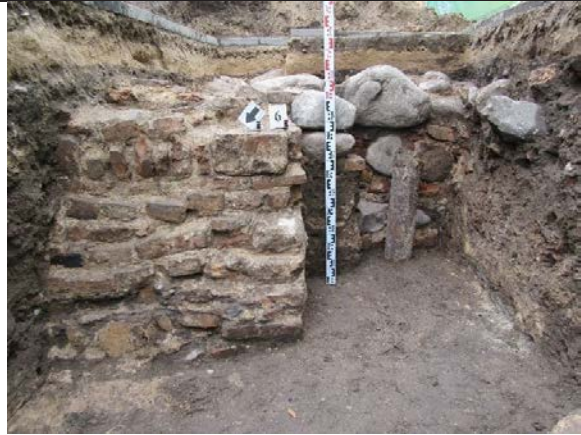
| <p><b>M2.2 parametrai.</b> Plytų mūro kontraforsas, maždaug – 1,1 m aukščio, priglaustas prie M2.1. Mūras apačioje platesnis – plotis maždaug 0,95 m, laiptuotai siaurėjantis į viršų – plotis 0,77 m. Mūras tęsiasi ŠR kryptimi už perkamos ribų.</p> <p><b>Plytos.</b> Antrinio panaudojimo: 30x?x8/ 24,5x?x4,5/ ?x15x7/ ?x12,5x4,5/ ?x14x7,5 cm.</p> <p><b>Skiedinys.</b> Birus, liesas kalkinis skiedinys su smėlio užpildu.</p> | |

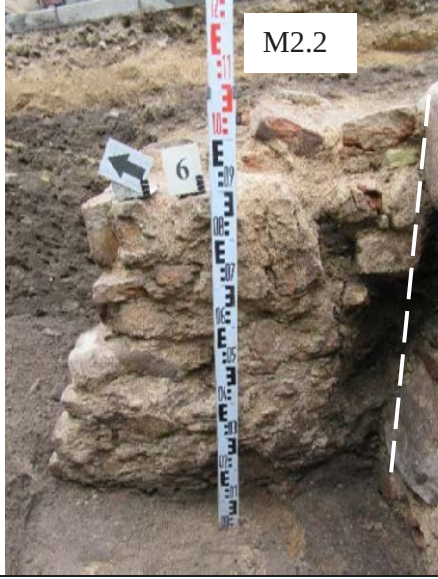
| <p><b>M2.1 parametrai.</b> Akmenų-plytų mūro struktūra tęsiasi ŠR-PV kryptimi už perkamos ribų. Pamato plotis – apie 1,0 m. Rytinė mūro pusė grubiai užtrinta kalkiniu skiediniu.</p> <p><b>Plytos.</b> Raudonos, rausvos: ?x15x7,5/ ?x16x10/ 31x?x8 cm. Užfiksuota ir nekokybiškų, prastai degtų plytų. Eilėms išlyginti be plytų naudotos čerpės.</p> <p><b>Skiedinys.</b> Mūro viršuje – riebus, balkšvas, kalkinis skiedinys su kalkių gabaliukais ir žvyro užpildu. Mūro apačioje – pilkšvas, liesesnis kalkinis skiedinys su stambaus žvyro užpildu.</p> | |

| <p>F.P6.6. Mūrų M2.2 ir M2.1 sandūra</p> | |

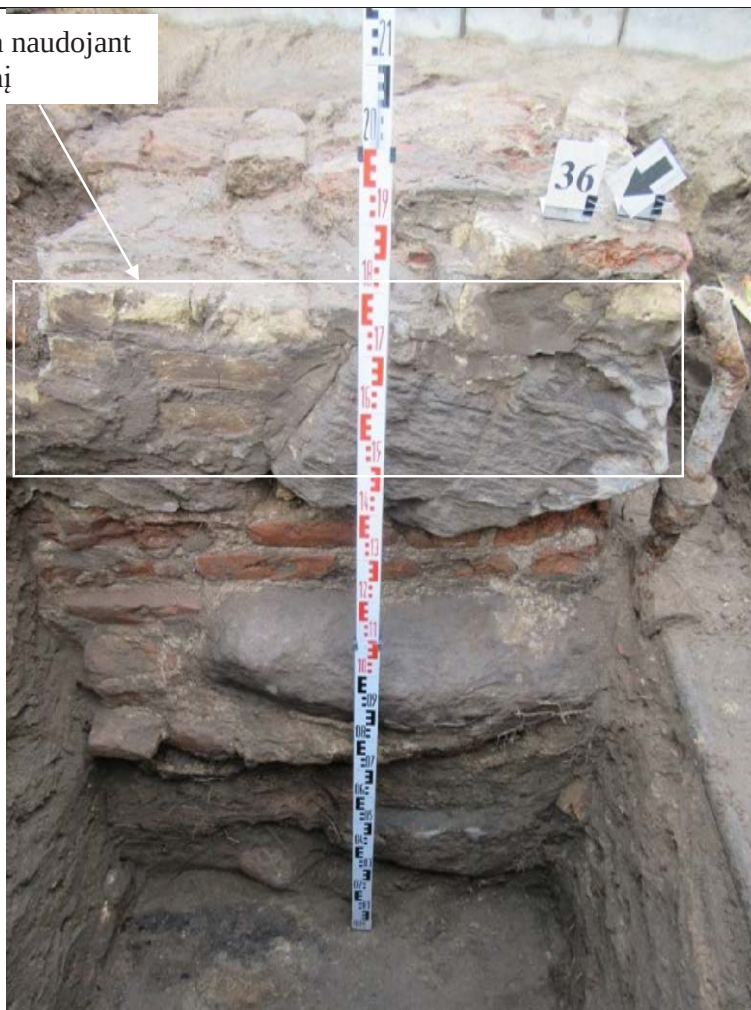
| <p><b>Apibūdinimas.</b> Pastato pamato kampinė dalis (F.36.1-36.3).<br/>Akmenų-plytų mūro pamato dalis tęsiasi Š ir PR kryptimis už šurfo ribų. Atidengtas aukštis – apie 1,4 m. Kampas ardytas arba remontuotas.<br/><b>Plytos.</b> Pirminio mūro apatinėje dalyje raudonos: 32x?x7,5/ 32,5x?x7,5/ ?x15,5x6 cm. Viršutinės plytos antrinio panaudojimo – 33,5x?x7 cm. Remontuotoje dalyje: geltonos – 27x?x6,5/ 26x?x6 cm.<br/><b>Skiedinys.</b> Rupus, rusvas, kalkinis skiedinys. Remontuota naudojant cementinės sudėties skiedinį.</p> |

Remontuota vieta naudojant  
cementinį skiedinį

*F.36.1. Pamato vaizdas iš ŠV pusės.*

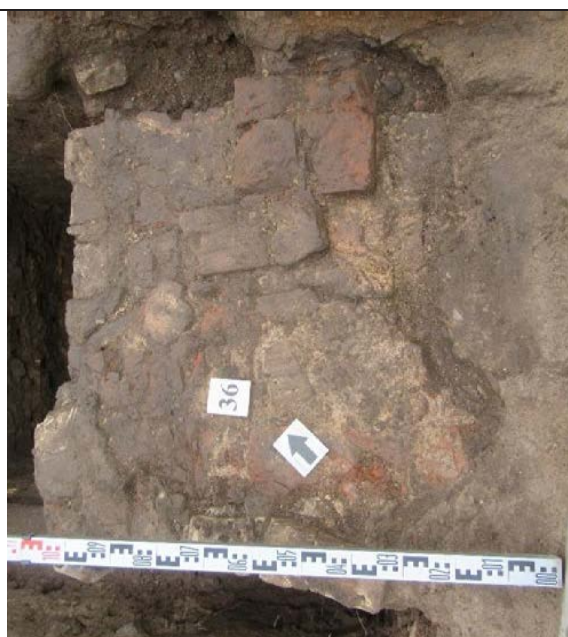
*F.36.2. Vaizdas iš viršaus.*

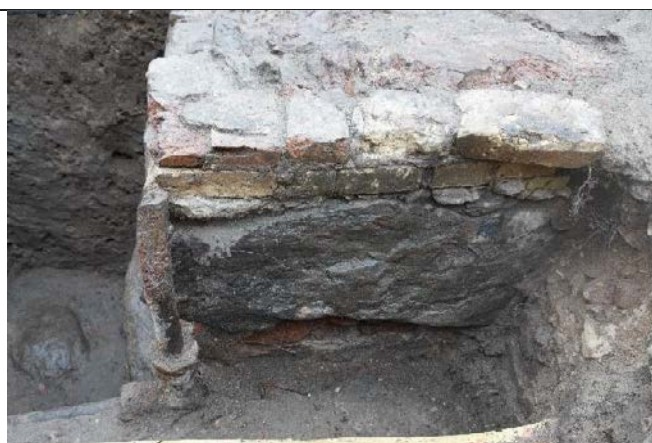
*F.36.3. Vaizdas iš P pusės.*

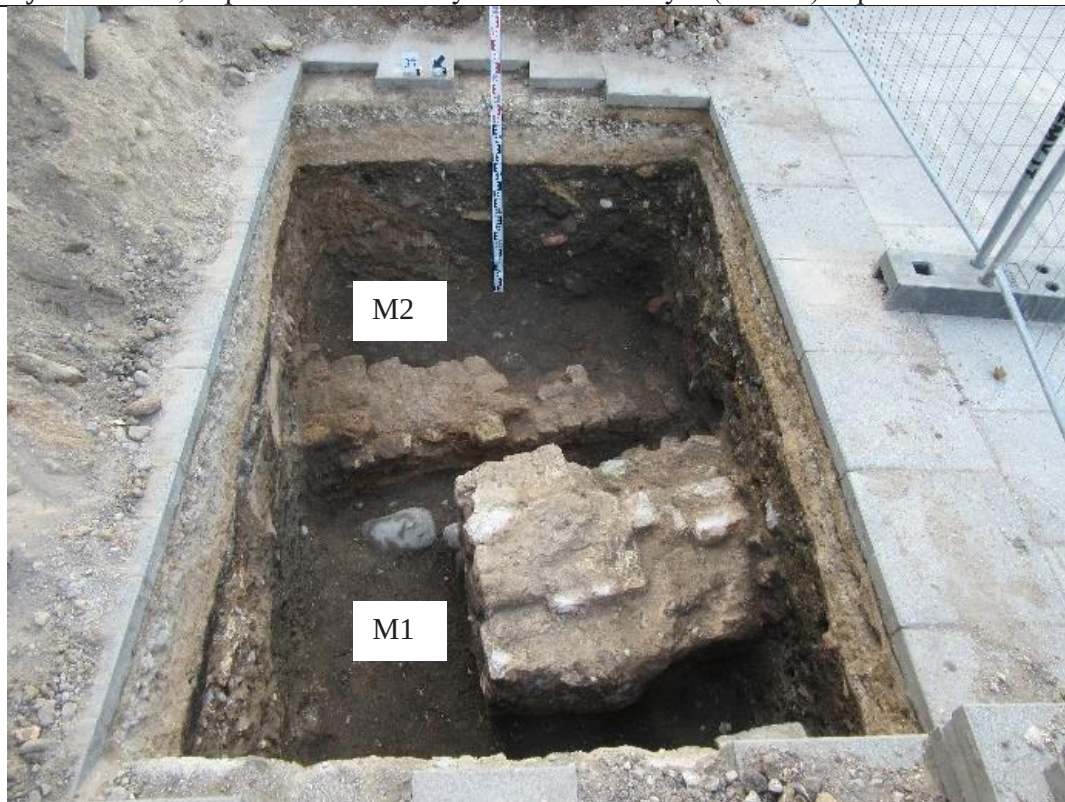
**Apibūdinimas.** Dvi lygiagrečiai išsidėsčiusios akmenų-plytų mūro sienų ir pamatų dalys (M1 ir M2) (F.37.1-37.2)

F.37.1. Šurfo vaizdas iš V pusės.

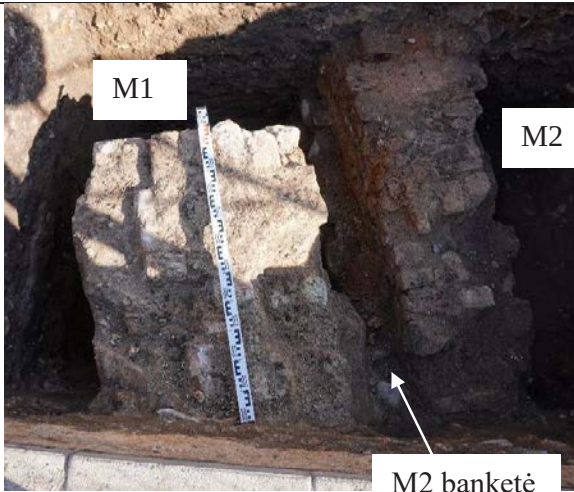
| <p><i>F.37.2. Vaizdas iš P pusės.</i></p> | <p><i>F.37.3. M1 vaizdas iš Š pusės.</i></p> |

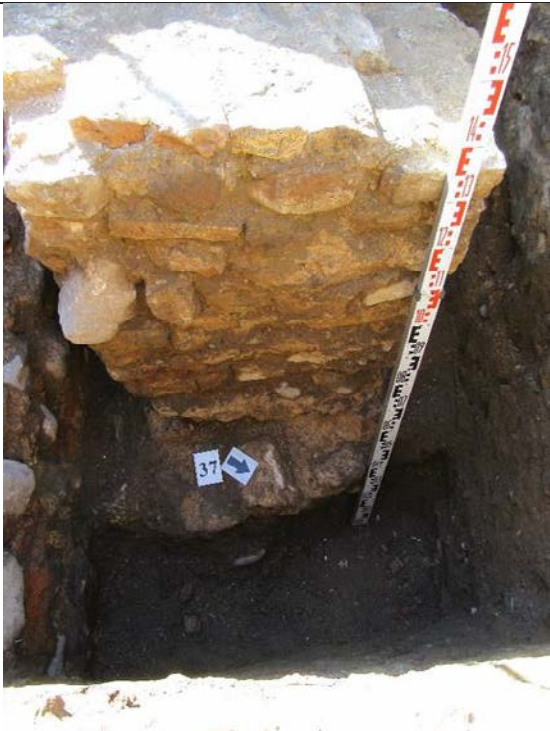
**M1 parametrai (F.37.3-37.4).** Akmenų-plytų mūro pamato plotis – apie 1,0 m, ilgis atidengtas ne visas, tęsiasi tik PV kryptimi už šurfo ribų, ties šurfo viduriu – užsibaigia. Aukštis atidengtas nepilnai – 1,4 m.

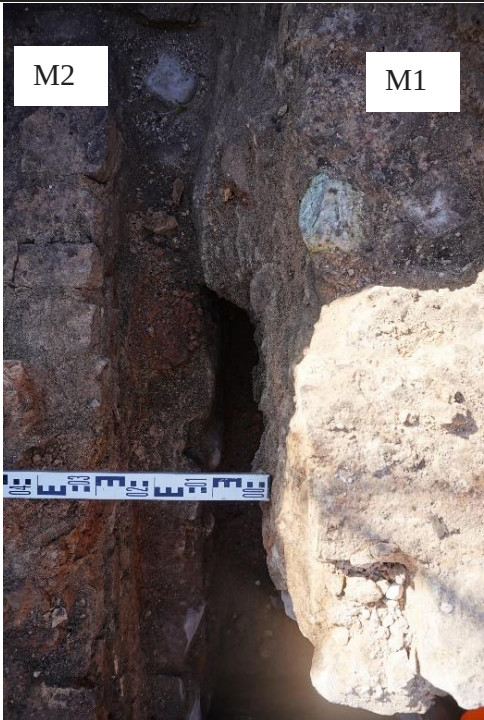
**M2 parametrai (F.37.4-37.6).** Akmenų-plytų mūro sienos plotis – 0,71 m. ŠV pusėje, 0,46 m gylyje nuo pamato viršaus, užfiksuota akmenų-plytų mūro, 0,13 m pločio banketė. Po bankete – prastai išdegtų plytų, plytų nuolaužų, akmenų mūro pamato dalis. PR mūro pusėje, ties PV šurfo sienie, mūro apačioje užfiksuotas arkinės sąramos fragmentas. Mūras M2 tęsiasi PV-ŠR kryptimis už šurfo ribų.

| <p><i>F.37.4. M1 ir M2 fiziškai nesusiję.</i></p> | <p><i>F.37.5. Pamatas M2 iš R pusės.</i></p> |

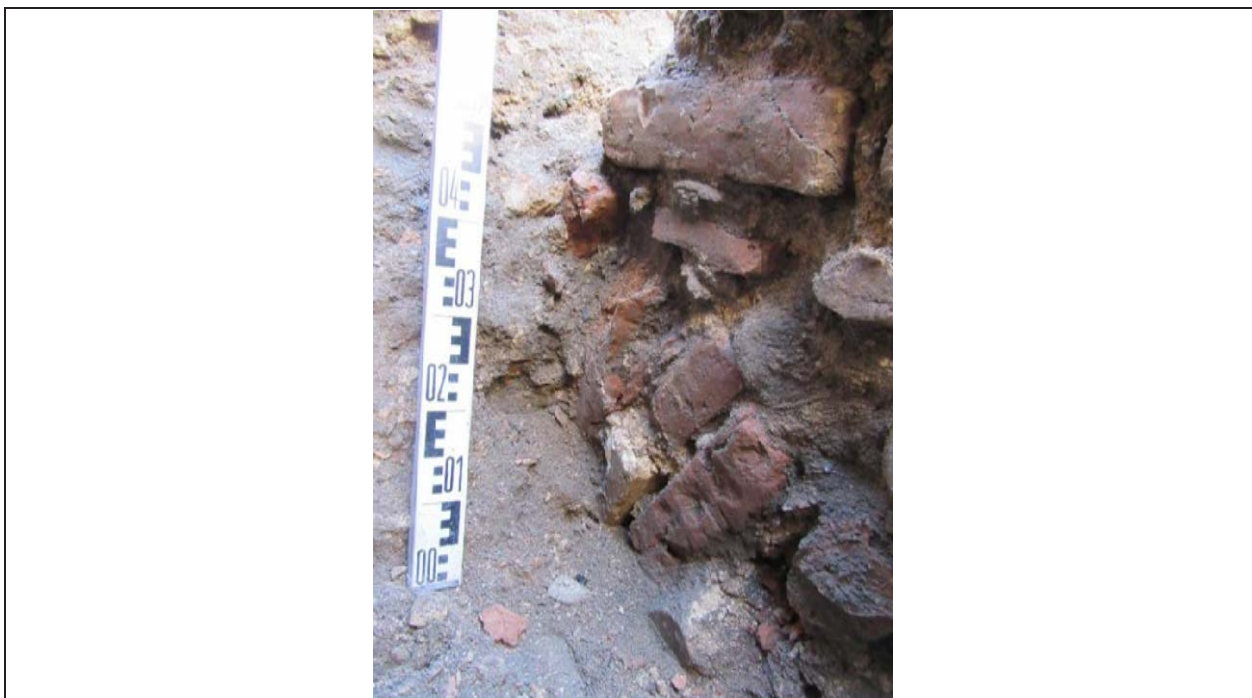
F.37.6. Pamato M2 PR pusėje – arkinės konstrukcijos fragmentas.

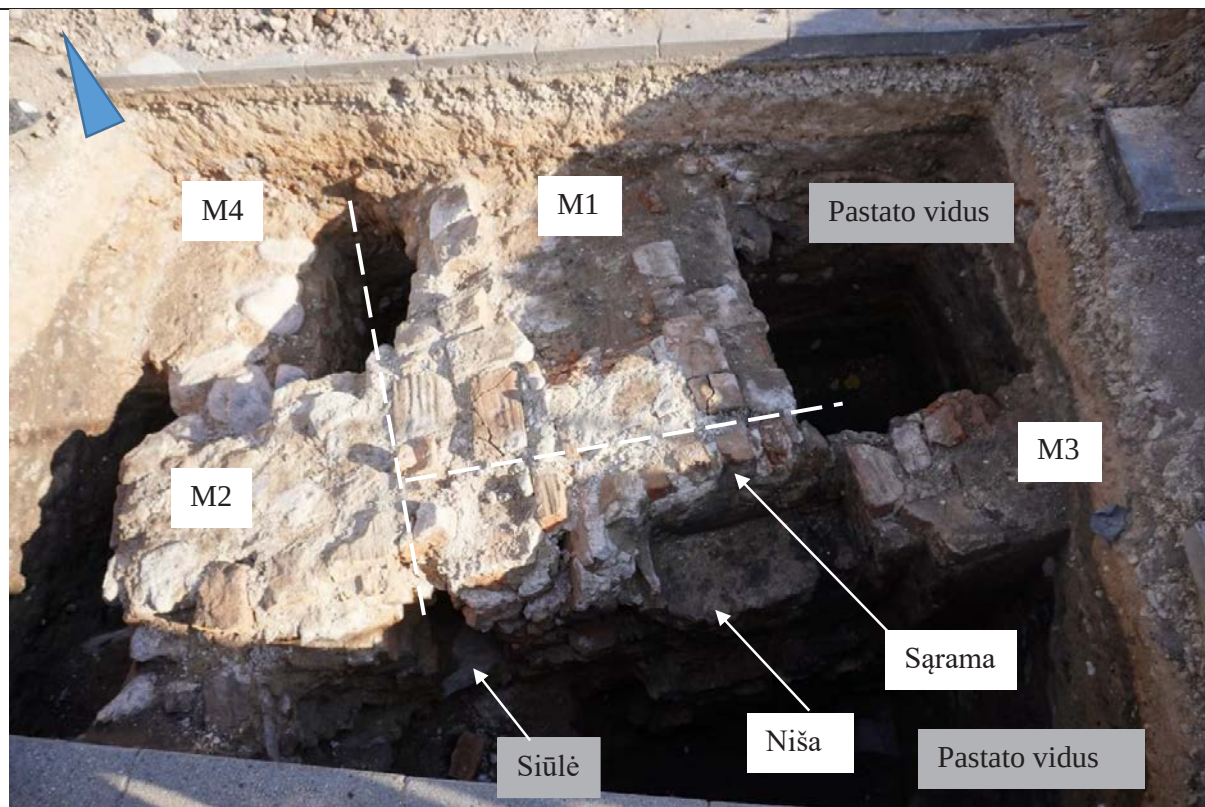
M1. Kapitalinė sienos dalis (F.38.1-3).

M2. Akmenų-plytų mūro pamatas-kolona (F.38.1-38.3).

M3. Skersinės sienos dalis su niša (F.38.1-38.6).

M4. Akmenų-plytų duženų mūro pamato fragmentas (F.38.1-38.3).

*F.38.1. Vaizdas iš P pusės.*

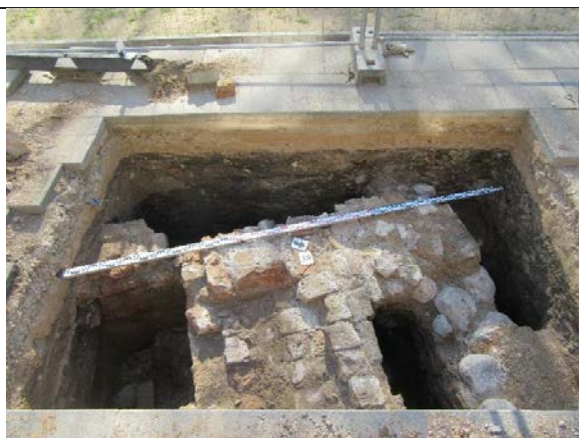
**M1 - kapitalinės sienos dalis.** Mūras plytų-akmenų: vidinė pusė (R) – plytų mūro, išorinė – plytų-akmenų mūro. Sienos storis – 1-1,10 m. Atidengtas aukštis iki grindų lygio – apie 1,4 m. Mūras tęsiasi Š kryptimi už šurfo ribų, P galas atsiremia į M3. M1 ir M3 vidiniame kampe ties altitute 112 m – pusrūsio/pirmo aukšto grindų paviršius, formuotas iš kalkinio skiedinio.

**M2 akmenų-plytų mūro pamatas-kolona.** Dydis – apie 0,9x0,9 m. Užstatyta dalinai ant ankstesnio pamato M4, priglausta prie M1 iš V pusės. Struktūros viršuje – vientisas mūras su M1. Visas aukštis nenustatytas. Struktūrai mūryti naudoti akmenys, po jais griuvenų sluoksnis.

*F.38.2. Vaizdas iš Š pusės.*

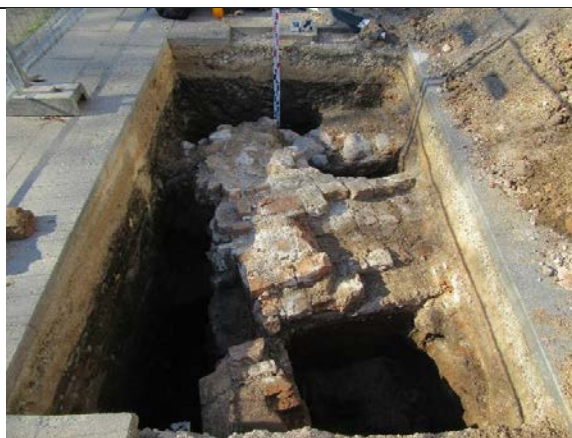
*F.38.3. Vaizdas iš R pusės.*

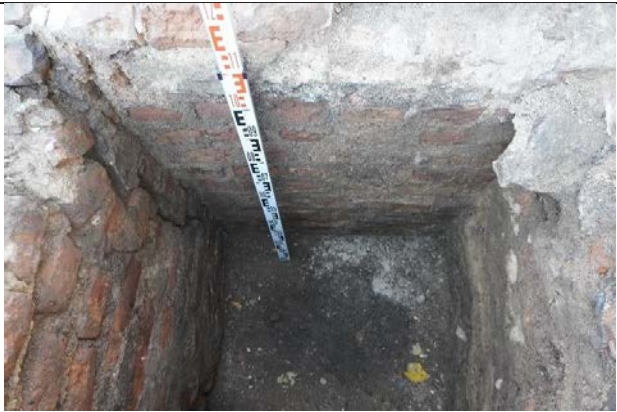
| <p><i>F.38.4. Nišos ir jos sąramos fragmentai.</i></p> | <p>Nišos sąrama iš ŠR</p> <p>Trūkis arba užmūrijimas</p> |

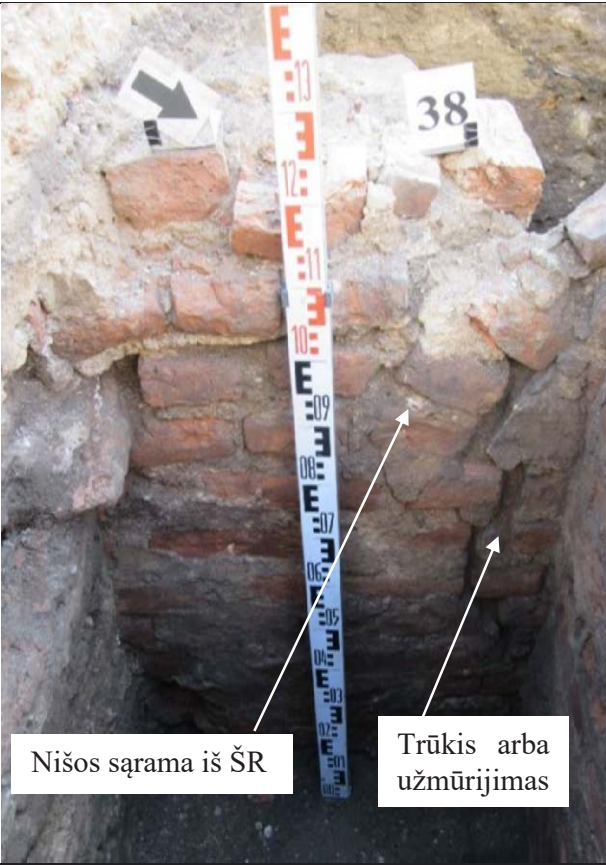
| <p><i>F.38.5. Kampas tarp M1.2 ir M1.1 iš R pusės.</i></p> | <p><i>F.38.6. Nišos sąrama iš ŠR pusės</i></p> |

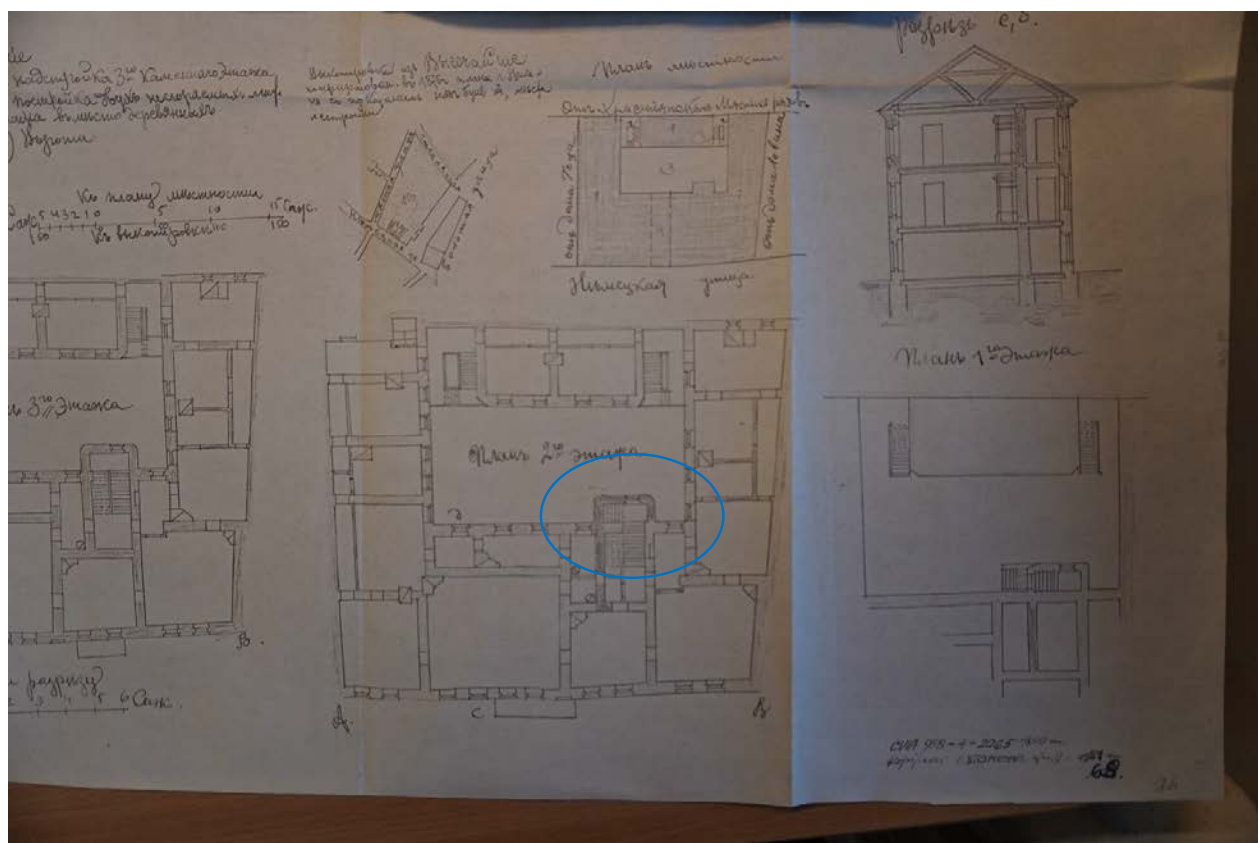
26a pav. Vokiečių g. 26, ištrauka iš 3-ojo aukšto pristatymo projekto XIX a. pab. Vidiniame kieme vaizduota laiptinė, kuri vėliau, panašu buvo rekonstruota ir įgavo XX a. 3 deš. plane pateikiamą vaizdą (26b pav.). Laiptinės vieta ir vėlesnė rekonstrukcija siejama su šurfe nr. 42 rasta struktūra. Planas paimtas iš VAA, F. 1019, ap. 11, b. 7655, l. 74

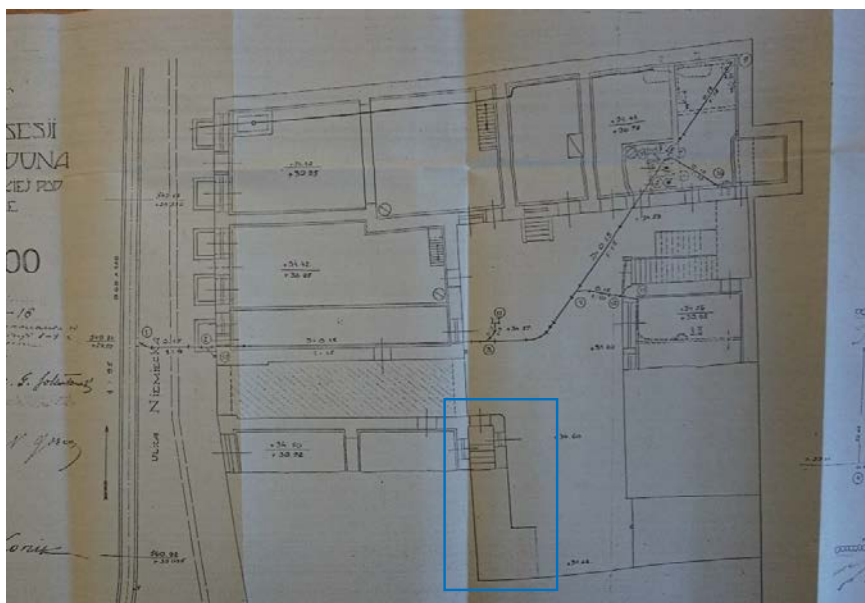
26b pav. Ištrauka iš XX a. 3 deš. Kanalizacijos įvedimo projekto, Vokiečių g. 26. Mėlynai pavaizda jau rekonstruota laiptinė vidiniame kieme, kurios rekonstrukcija siejama su šurfe nr. 42 matomais tvarkymo fragmentais. Laiptinės rekonstrukcijos laikas tiksliai nenustatytas, bet manoma, jog turėjo vykti XIX a. pab.-XX a. pr. Planas paimtas iš VAA, F. 1019, ap. 11, b. 7656, l. 24

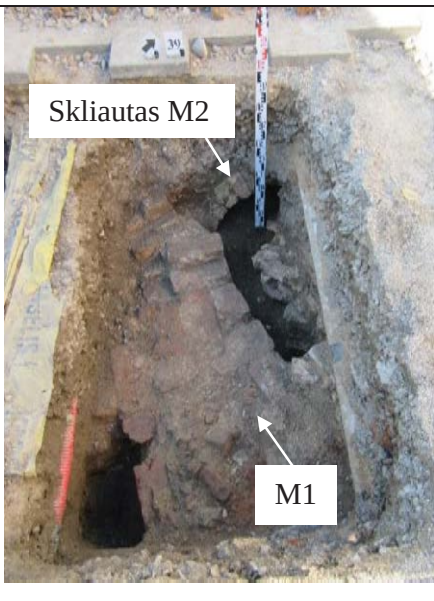
| <p>F.39.1. Laiptinės į rūšį P sienos dalis.</p> | <p>F.39.2. V sienelėje – rūšio laiptinės skliauto pradžia.</p> |

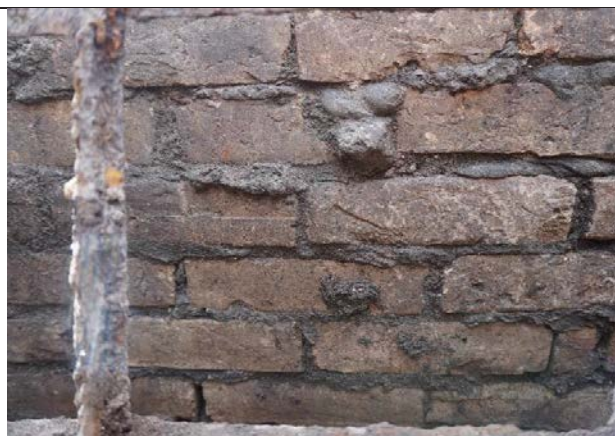
F.41.3. Sieneles mūras.

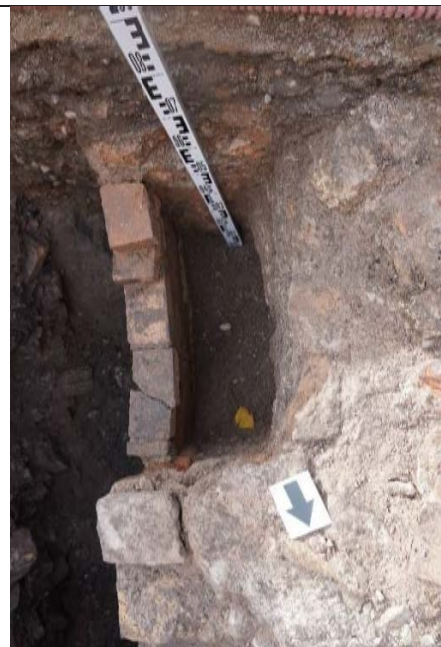
F.42.4. Šildymo sistemos dalies vaizdas iš Š pusės, viršaus

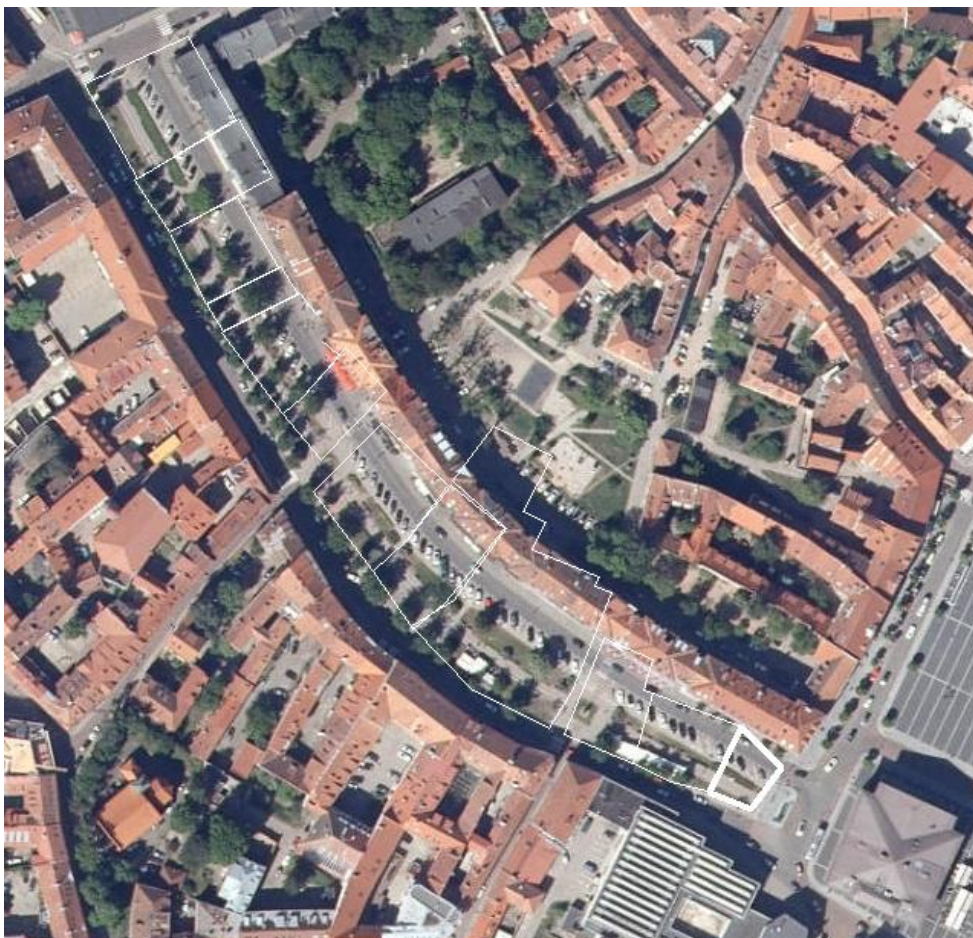
*Pav. Buv. Vokiečių g. 28 namo vieta sutapatinta su esama situacija.*

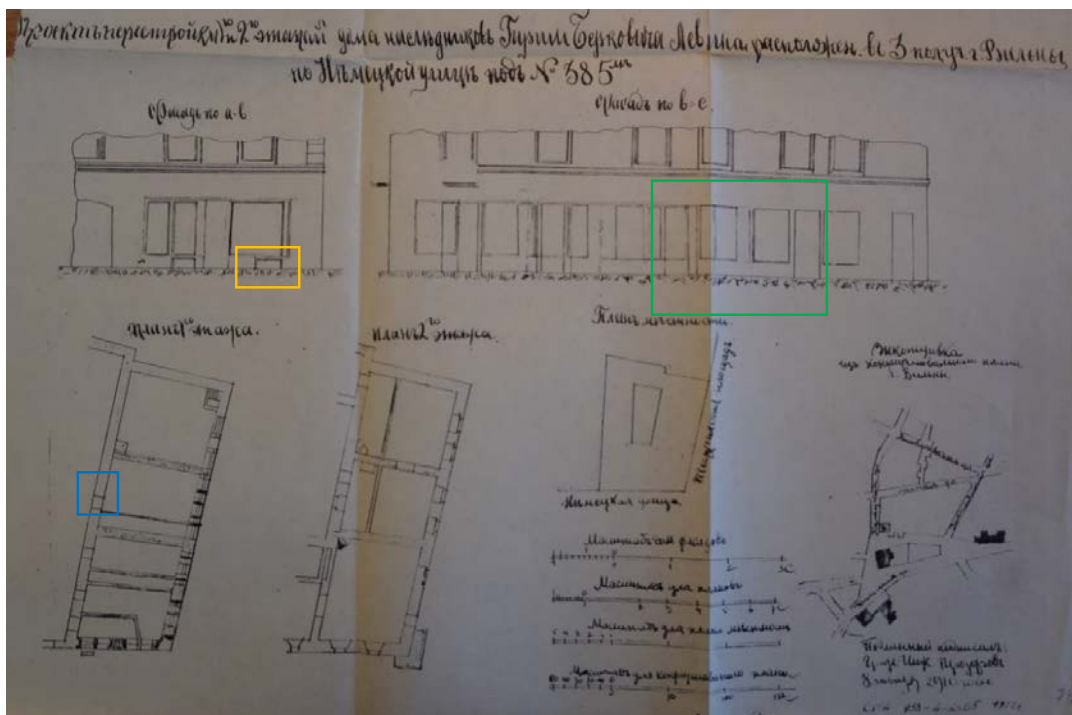
28a pav. Vokiečių g. 28, ištrauka iš 1911 m. projekto, kuriuo suprojektuota pakeisti pirmojo aukšto angas. Panašu, jog projektuotos vitrinos su įėjimais į vidų ir vienas iš žaliai žymėtų įėjimų, galimai susijęs su šurfo nr. 5 struktūra. Ties Vokiečių g. ir Rotušės a. sankirta, namo kampe po langu, geltonai pažymėtas plane vaizduotas švieslangis – galimai šurfe nr. 44 rasto fragmeto vieta. Mėlynai žymėta apytikslė šurfo nr. 43 vieta, kurioje nurodytas įėjimas į pastato vidų, tačiau kitaip nei vėleniame plane, šioje vietoje iš kiemo nevaizduojami laiptai. Planas paimtas iš VAA, F. 1019, ap. 11, b. 7655, l. 79

sprendiniai bei vidaus suplanavimas yra fiksuotas rekonstrukcijų, kanalizacijos įvedimo projektuose (28a, 28b pav.), tuo tarpu XX a. I p. nuotraukose gerai matomas pagrindinis pastato fasadas iki sugriovimo ir buvę nuostoliai po bombardavimo (28c, 28d pav.).<sup>45</sup>

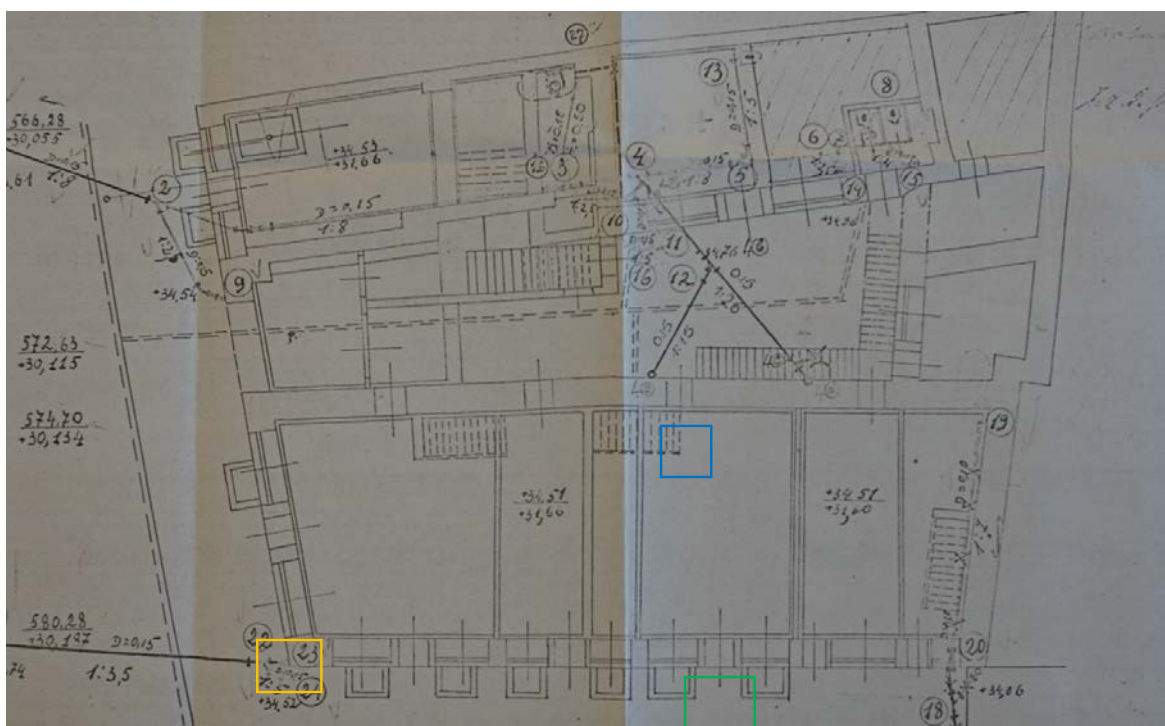
28b pav. Ištrauka iš XX a. 3 deš. Kanalizacijos įrengimo plano. **Geltonai** pažymėta vieta kur nevevaizduojama šviesduobė-buvusio švieslangio vieta, kuri rodoma 1911 m. projekte. Tikėtina, kad kanalizacijos įvedimo metu, egzistavęs švieslangis buvo užmūrytas ir šis užmūrijimo fragmentas rastas šurfe nr. 44. **Žaliai** pažymėta apytikslė šurfe nr. 5 rasto įėjimo vieta. **Mėlynai** žymima šurfe nr. 43 rasto pamato fragmento vieta. Planas paimtas iš VAA, F. 1019, ap. 11, b. 7656, l. 26

Pamatas sietinas su nuo XVII a. žinomu šioje vietoje stovėjusiu mūriniu pastatu, vad. „rojumi“. Švieslangio/šviesduobės tvarkymas susijęs su 1911 m. projekto įgyvendinimu, kurio metu rekonstruotos pirmo aukšto angos, 1911 m. projekte žymėta švieslangio vieta atitinka rasto švieslangio vietą (28a pav.). Švieslangio užmūrijimas, sprendžiant pagal naudotas medžiagas, susijęs su XX a. 3 deš. kanalizacijos įrengimu (28b pav.). **Datavimas:** M1 – XVII a. I p.; M2 ir M3 – XX a. I p.

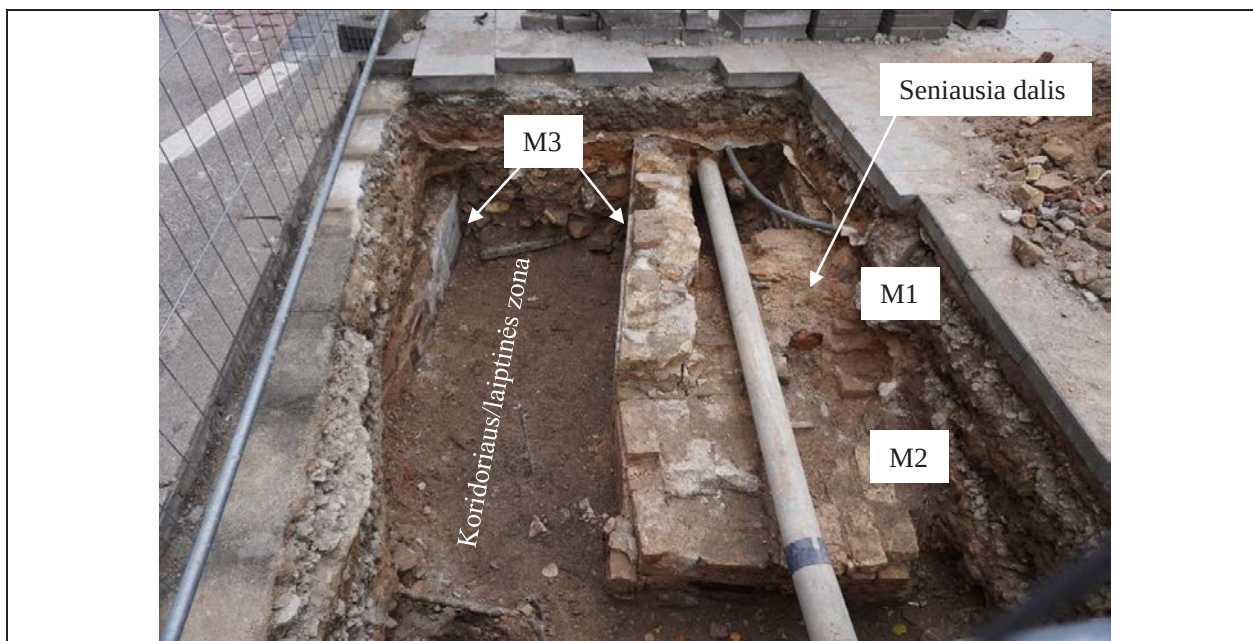
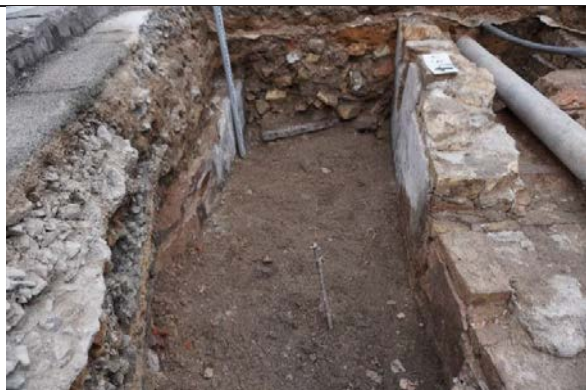
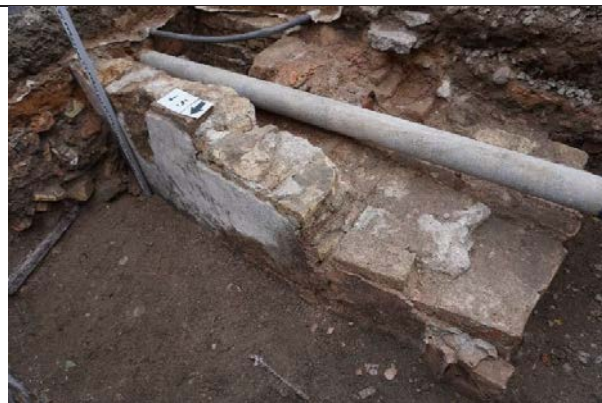
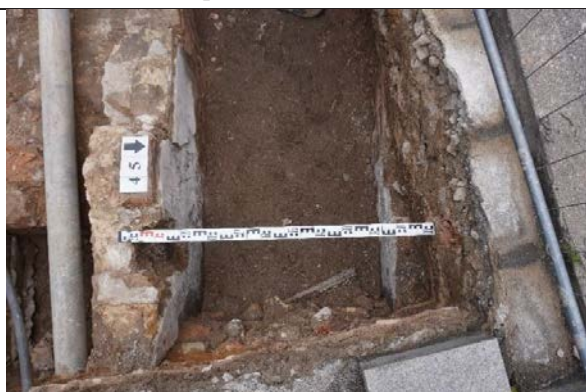
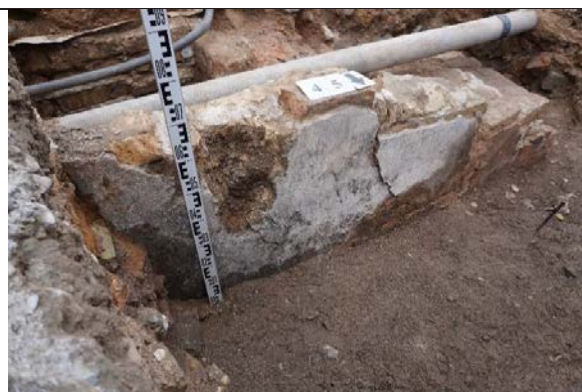
| Vokiečių g. 28, posesija 385<br><b>Šurfas nr.5</b> | |
|---|--|
| <b>Apibūdinimas.</b> Vieno iš įėjimų į pastatą vieta iš Rotušės pusės – koridoriaus arba laiptinės vieta (F.5.1-5.5). Aptiktos dalys: pastato pamato dalis (M1, M2), koridoriaus/laiptinės zonos sienų dalys (M3). | |
| <b>M1, M2.</b> Bendras plytų mūro pamato storis – 145 cm. Mūras nevientisas. Seniausioje dalyje ( <b>M1</b> ) mūryta iš raudonos spalvos naudojimo <b>plytų</b> : 30x15,5x? / 30x14x9,5 / ?x?x10 / ?x14x9,5 cm. Siūlės tarp plytų – 1,5-2 cm. <b>Skiedinys</b> kalkinis. Vakarinė pamato dalis ( <b>M2</b> ) – vėlyvesnė. <b>Plytos</b> geltonos spalvos, aštriabriaunės: 27x13x6,5 / 23x?x7 / 24x11x5,5 cm. Skiedinys kalkinis. | |
| <b>M3.</b> Laiptinės/koridoriaus zonos plotis – 90 cm, išplatėjantis V kryptimi. Sienos mūrytos geltonos spalvos, aštriabriaunėmis plytomis. Tinkuotos ir rištos dviejų rūšių skiediniais: kalkiniu bei mišrios sudėties cementiniu skiediniu. | |

F.45.1. Pamatas ir laiptinės/koridoriaus zona. Vaizdas iš ŠV.

F.45.2. Laiptinės/koridoriaus vaizdas iš V.

F.45.3. Sienelės tinkuotos ir remontuotos.

F.45.4. Vaizdas iš viršaus.

F.45.5. Sienelės tinkuotos ir remontuotos.

**1. Šurfe nr. 5 fiksuota:** Vieno iš įėjimų į pastatą vieta iš Rotušės pusės – koridoriaus arba laiptinės vieta (F.5.1-5.5). Aptiktos dalys: pastato pamato dalis (M1, M2), koridoriaus/laiptinės zonos sienų dalys (M3).

Rasta 1-ojo aukšto įėjimo dalis iš rotušės aikštės pusės. XVIII a. II p. po gaisro padarytų nuostolių vykdyta rekonstrukcija, kuri pasak istorinių duomenų kainavo pakankamai daug, tačiau čia taip pat nurodyta, jog nuniokoto namo išlikusios dalys buvo panaudotos, todėl M1 gali būti jau nuo XVII a. žinomo pastato pamato fragmentas – sienos dalis. XX a. I p. planuose matyti, kad iš Rotušės a. pusės buvo įėjimai į pastato vidų (28a, 28b pav.). **Datavimas:** M1 – XVI–XVII a. I p.; M3 – XVIII a. II p.–XIX a. I p.; M2 – remontuota XX a. 3 deš.
