# Vokiečių gatvė

Projektiniai pasiūlymai

| Projekto pavadinimas | Vokiečių gatvės Vilniuje statybos projektas |
| Statinio projekto numeris | AIMM22_01-1-R |

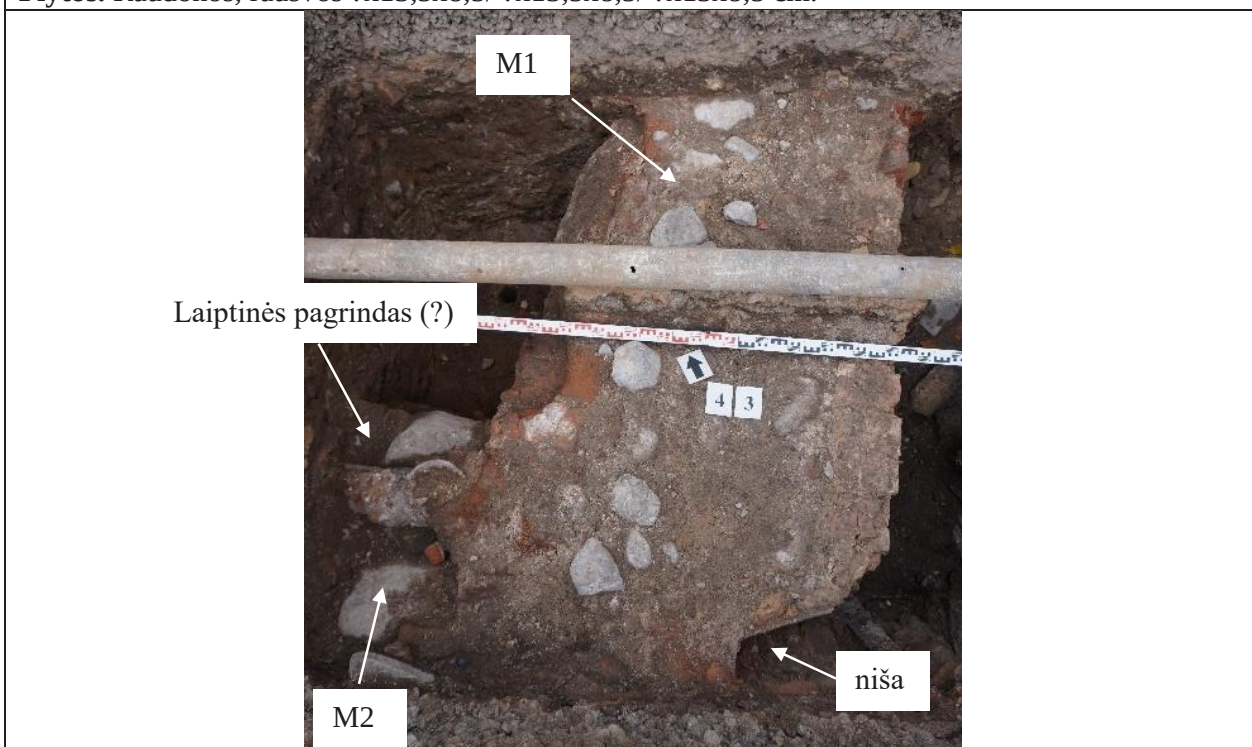
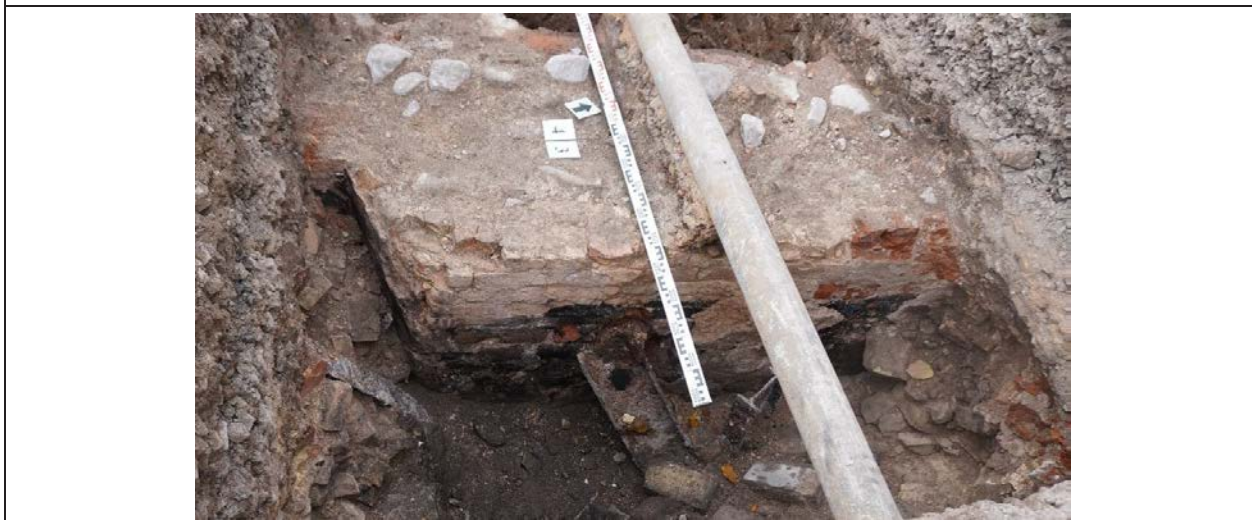
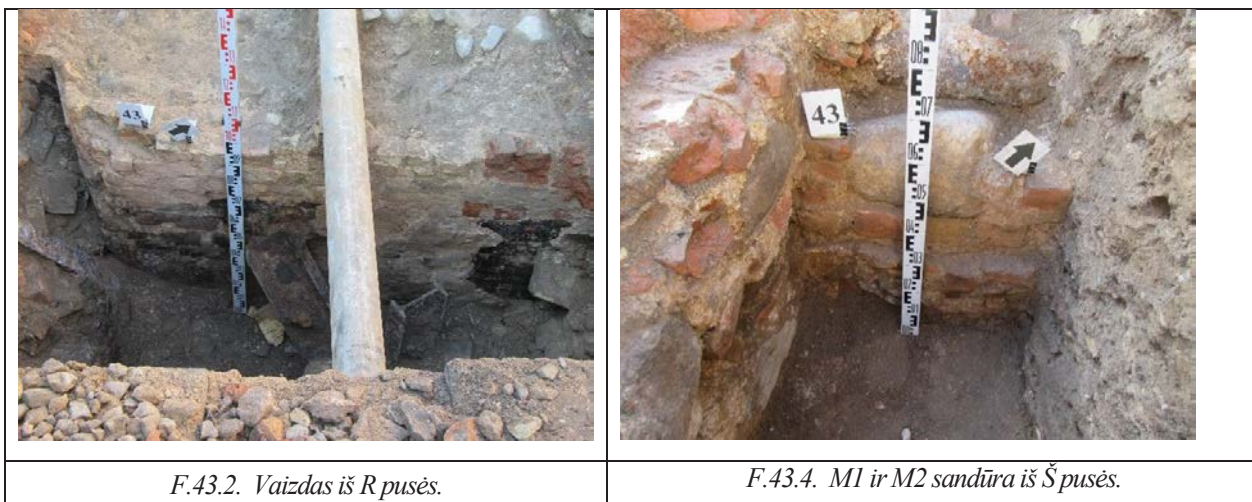
Vokiečių g. 28, posesija 385  
Šūrfas nr.43

**Apibūdinimas.** Išilginio ir skersinio pamatų dalys M1 ir M2 (F.43.1-43.4).

**M1. Akmenų-plytų mūro pamato dalis.**

Jos plotis – apie 1,2 m, visas aukštis neatidengtas. PR sienos pusėje – pastato vidaus patalpa, buvęs rūsys. Sienoje išlikusi metalinės sijos dalis – perdangos rekonstrukcijos elementas. Išlikusios dviejų standartų sijų liekanos: mūre – 20x9 cm pločio, greta mūro – 13,5x6 cm dydžio. Siena iš vidaus apmūryta. Metalinės sijos kairėje – nišos (švieslangio arba durų angos) angokraštis. Ties kampu angokraštis suapvalintas. Nišos gylis – apie 0,42 m, vidus tinkuotas.

**Plytos.** Raudonos spalvos: 30,5x?x9/ ?x15x9/ ?x15x10 cm. Remontuota naudojant gelsvas 24x12x6/ 24x?x6 cm dydžio plytas. Išorinėje sienos dalyje – daugiausia plytų duženos ir pusplytės: ?x14,5x9 cm.

**Skiedinys.** Išorinė dalis – rupus, nevientisos spalvos, kalkinis su pavieniais kalkių gabaliukais. Vidinis sienos tūris užpildytas rupiu kalkiniu skiediniu su žvyro užpildu bei akmenimis.

## M2. Akmenų-plytų mūro pamato dalis.

Formuotas iš akmenų ir plytų.

**Plytos.** Raudonos, rausvos ?x13,5x8,5/ ?x13,5x8,5/ ?x13x8,5 cm.

F.43.1. Vaizdas iš P pusės.

F.43.5. Vaizdas iš R pusės.

F.43.2. Vaizdas iš R pusės.

F.43.4. M1 ir M2 sandūra iš Š pusės.

**2. Šurfe nr. 43 fiksuota:** Išilginio ir skersinio pamatų dalys M1 ir M2 (F.43.1-43.4).

Gali būti, kad šios pamatų dalys priklausė jau nuo XVII a. žinomam pastatui (savininkas tuomet buvo miesto tarėjas-raštininkas S. Petrovičius). Istoriniai duomenys byloja, kad XVIII a. vid. pastatas labai nukentėjo: sklypo gale patalpos sugriautos, pastato rūšiai įgriuvę. Taip pat žinoma, kad būta išorinės laiptinės į 2 aukšto patalpas. 1759 m. vyko plataus masto rekonstrukcija, kuomet buvo remontuoti ir rūšiai – tinkuojami. **Datavimas:** abi dalys vienalaikės ir datuojamos XVI a.-XVII a. I p., remontuota XX a. pr.

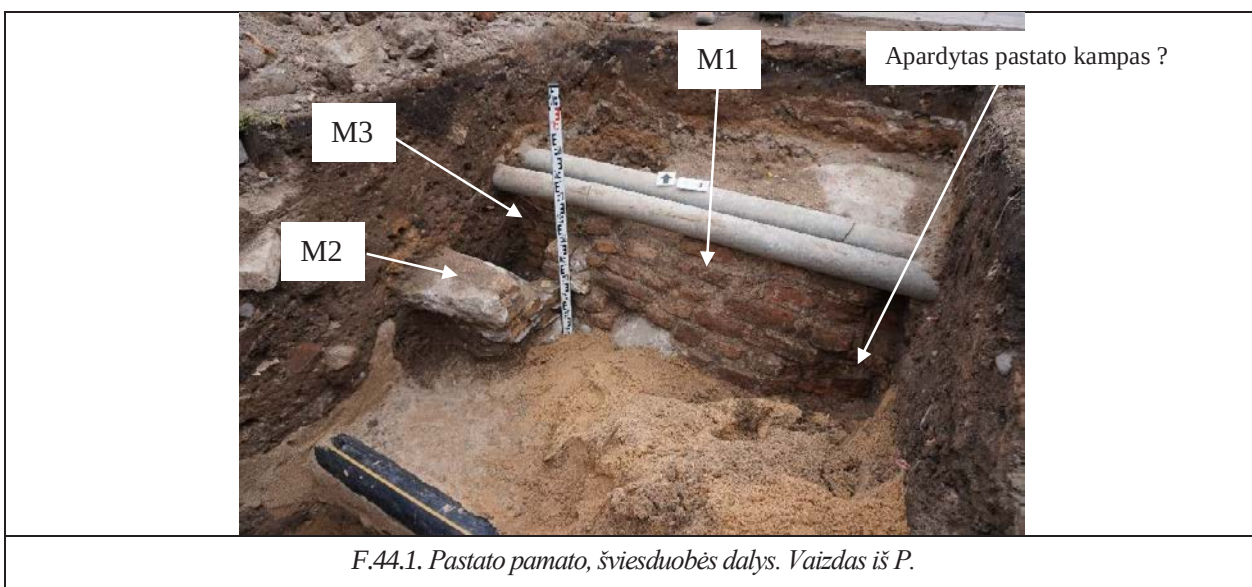
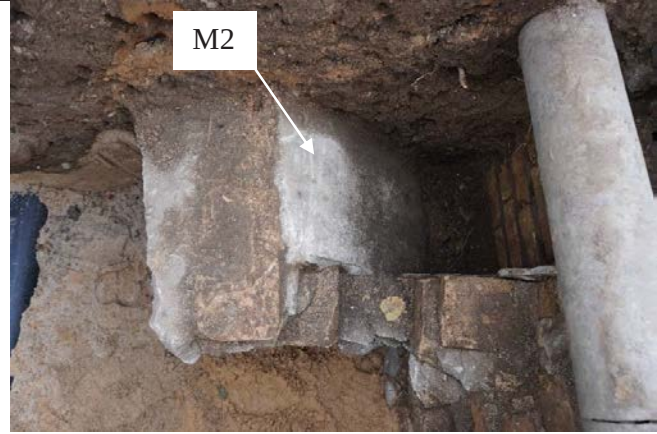
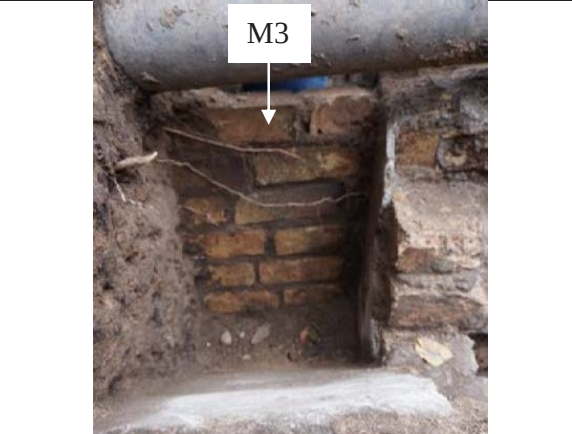
Vokiečių g. 28, posesija 385  
Šurfas nr.44

**Apibūdinimas.** Pastato pamato dalis (M1), šviesduobės dalis (M2), švieslangio užmūrijimas (M3)  
(F.44.1-44.3)

**M1.** Plytų ir pavienių akmenų mūro pamato storis – daugiau nei 115 cm. Ties R šurfo sienele mūras apardytas, galimai, tai pastato kampinė dalis. Mūro viršus padengtas betono sluoksniu.

**Plytos.** P mūro išklotinėje plytos įvairių dydžių, rausvos, rusvos ar ryškiai oranžinės spalvos, daug antrinio naudojimo plytų. Matmenys: 30x?x10,5 / ?x?x10 / ?x?x9,5 cm, angokraštis remontuotas plytomis: 26,5x?x5 / 26,5x?x7,5 / ?x12x5 / ?x13x7 cm. Siūlės labai plačios – iki 3 cm.

**M2.** Pamato M1 vakarinėje pusėje primūryta šviesduobė su nuožulnia sienele. Visas jos plotis neatidengtas (daugiau nei 45 cm); aukštis nuo palangės iki viršaus – 70 cm.

**Plytos:** 24x?x7,5 / 27x13x? / ?x13x7 cm, rištos cementiniu skiediniu. Šviesduobė tinkuota cementiniu skiediniu.

**M3.** Švieslangio užmūrijimas aštriabriaunėmis geltonos spalvos plytomis: 22x11x6,2 / 22x?x6,2 cm; rištos cementiniu skiediniu.

F.44.1. Pastato pamato, šviesduobės dalys. Vaizdas iš P.

| <p>F.44.2. Šviesduobė</p> | <p>F.44.3. Švieslangio užmūrijimas</p> |

**3. Šurfe nr. 44 fiksuota:** Pastato pamato dalis (M1), šviesduobės dalis (M2), švieslangio užmūrijimas (M3) (F.44.1-44.3).

Pamatas sietinas su nuo XVII a. žinomu šioje vietoje stovėjusiu mūriniu pastatu, vad. „rojumi“. Švieslangio/šviesduobės tvarkymas susijęs su 1911 m. projekto įgyvendinimu, kurio metu rekonstruotos pirmo aukšto angos, 1911 m. projekte žymėta švieslangio vieta atitinka rasto švieslangio vietą (28a pav.). Švieslangio užmūrijimas, sprendžiant pagal naudotas medžiagas, susijęs su XX a. 3 deš. kanalizacijos įrengimu (28b pav.). **Datavimas:** M1 – XVII a. I p.; M2 ir M3 – XX a. I p.

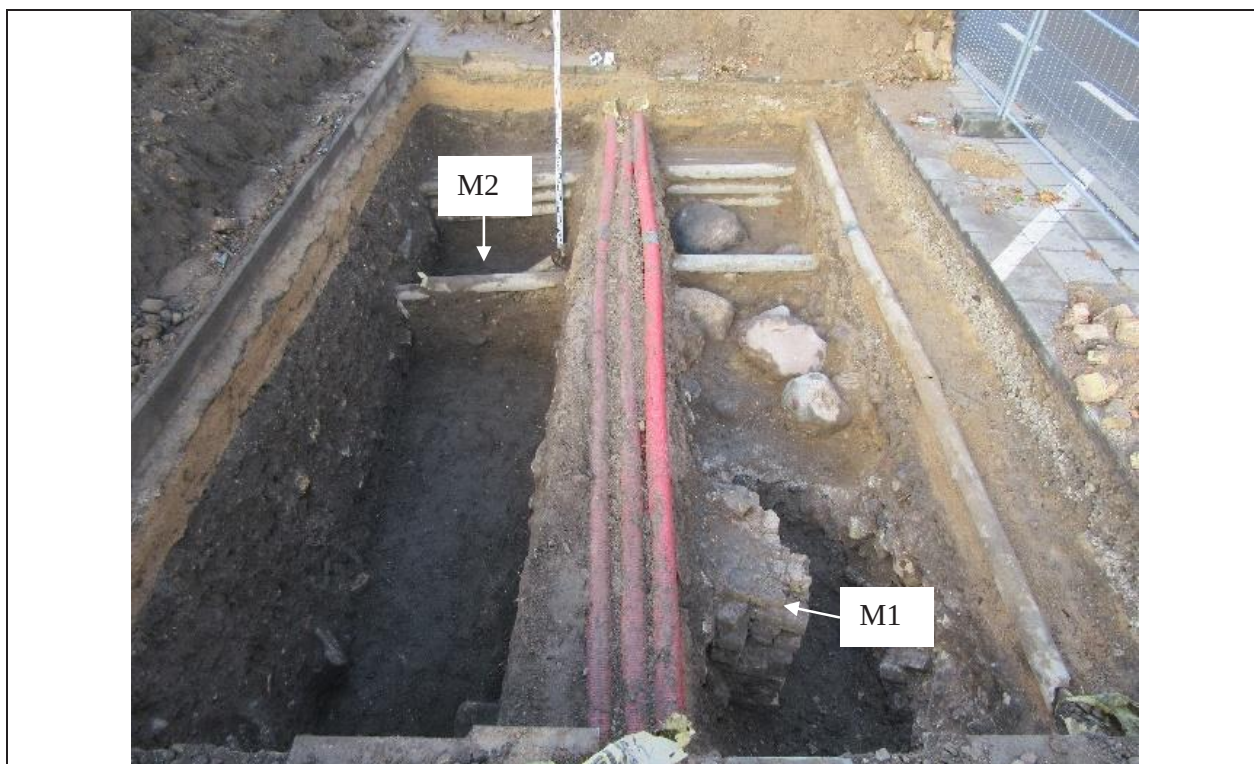
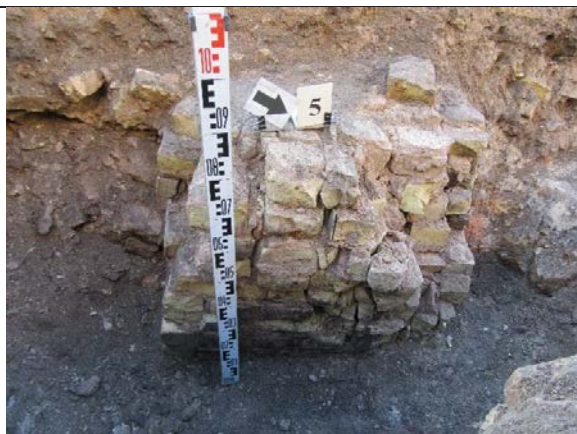
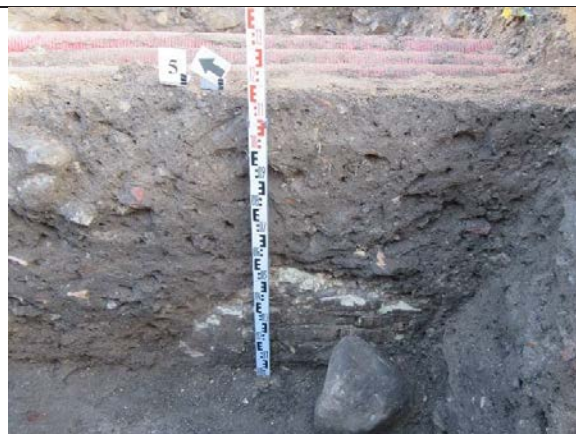
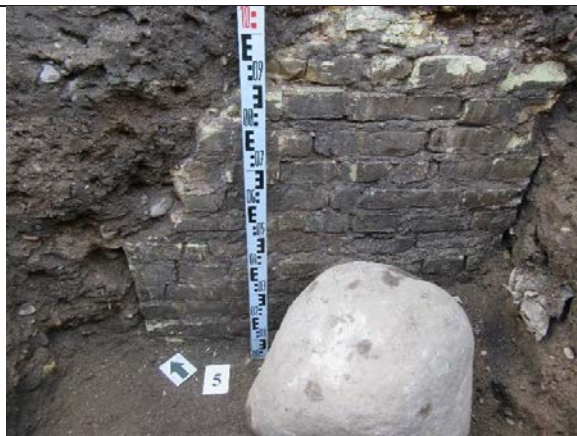
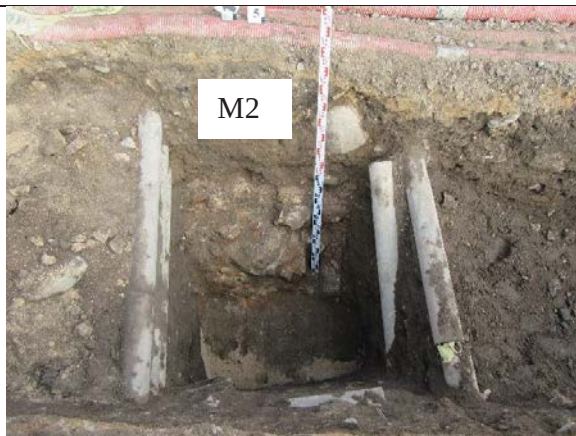
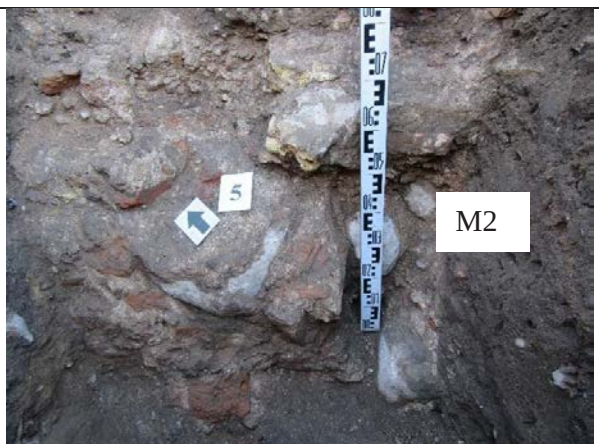
| <p><b>Apibūdinimas.</b> Nenustatytos paskirties pamatų dalys M1 ir M2 (F.P5.1-P5.6).</p> | |
| <p><b>M1 parametrai.</b><br/>Plytų mūro pamato fragmentas virš kurio įrengta komunikacijų trasa. Pamatą matomas po kabeliais iš P ir Š pusių. Š dalyje, mūras apgriautas, išjudintas.<br/>P dalyje pamato ilgis – 1,12 m.<br/><b>Plytos.</b> P struktūros dalyje – geltonos: 27x?x6,5/ 27x?x6,5/ ?x13x6,5/ ?x10x5 cm. Mūrijimo būdas – eilė ilginių, eilė trumpinių. Š dalyje – geltonos: ?x14x6/ ?x13,5x7/ ?x14x7 cm.<br/><b>Siūlės.</b> P dalyje – horizontalios: 2-3,5 cm, vertikalios: 0,5-2 cm.<br/><b>Skiedinys.</b> Balkšvas kalkinis skiedinys su smėlio užpildu.</p> | |
| <p><b>M2 parametrai</b><br/>Perkaso V dalyje, po kabeliais fragmentiškai išlikęs, suardytas akmenų-plytų mūro pamatas, tikėtina buvęs orientuotas Š-P kryptimis. Fragmento plotis – apie 0,8 m, ilgis – apie 0,6 m. Galimai tai – dviejų laikotarpių mūrinys.<br/>Plytos suardytos, matmenys nepamatuojami.<br/><b>Skiedinys.</b> Kalkinis skiedinys.</p> | |

*F.P5.1. Perkastos vaizdas iš R pusės.*

*F.P5.2. M1 vaizdas iš Š pusės.*

*F.P5.3. M1 vaizdas iš P pusės.*

*F.P5.4. M1 vaizdas iš P pusės.*

*F.P5.5. M2 vaizdas iš P pusės.*

| <p>F.P5.6. M2 fragmentas iš arti.</p> | |

**4. Perkasoje nr. 5 fiksuota:** Nenustatytos paskirties pamatų dalys M1 ir M2 (F.P5.1-P5.6).

Sąsajos su istoriniais rašytiniais šaltiniais nenustatytos. **Datavimas: M1** - XIX a. pab.-XX a. pr.,  
M2 – ant ankstyvesnės dalies užmūrytas XIX a. pab.-XX a. pr. mūrinys.

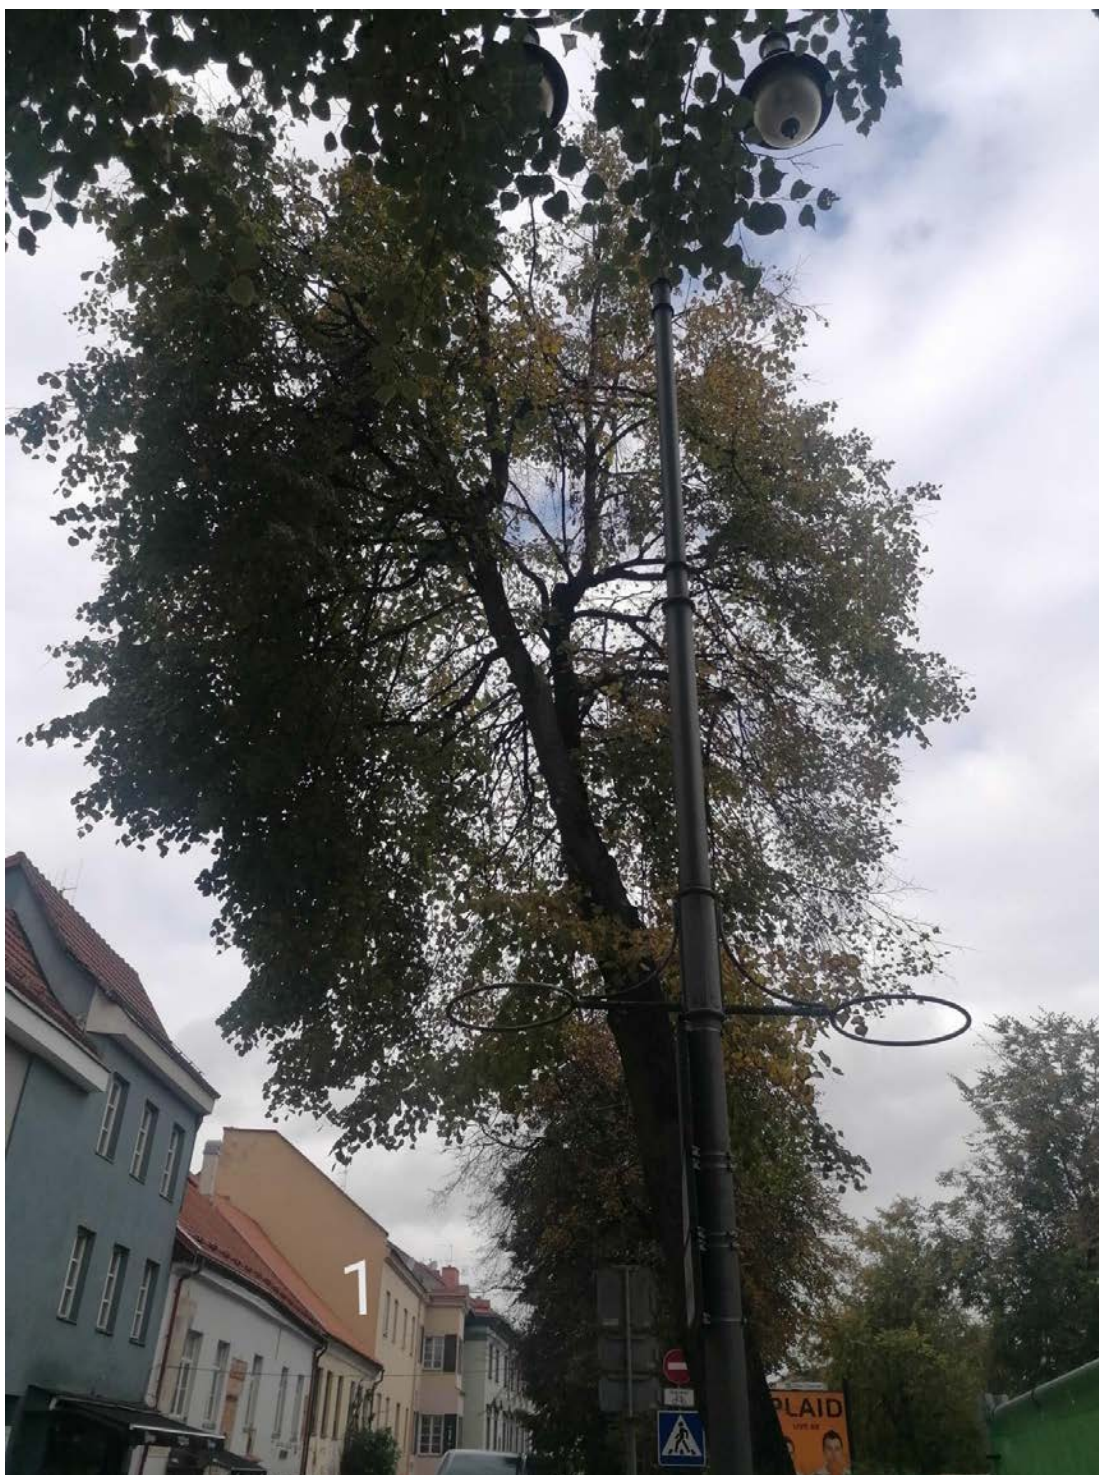
Mažalapė liepa (nr. 1 plane). Pasvirusi pietvakarių kryptimi. Reikalingas pietvakarinės lajos pusės redukcinis genėjimas.

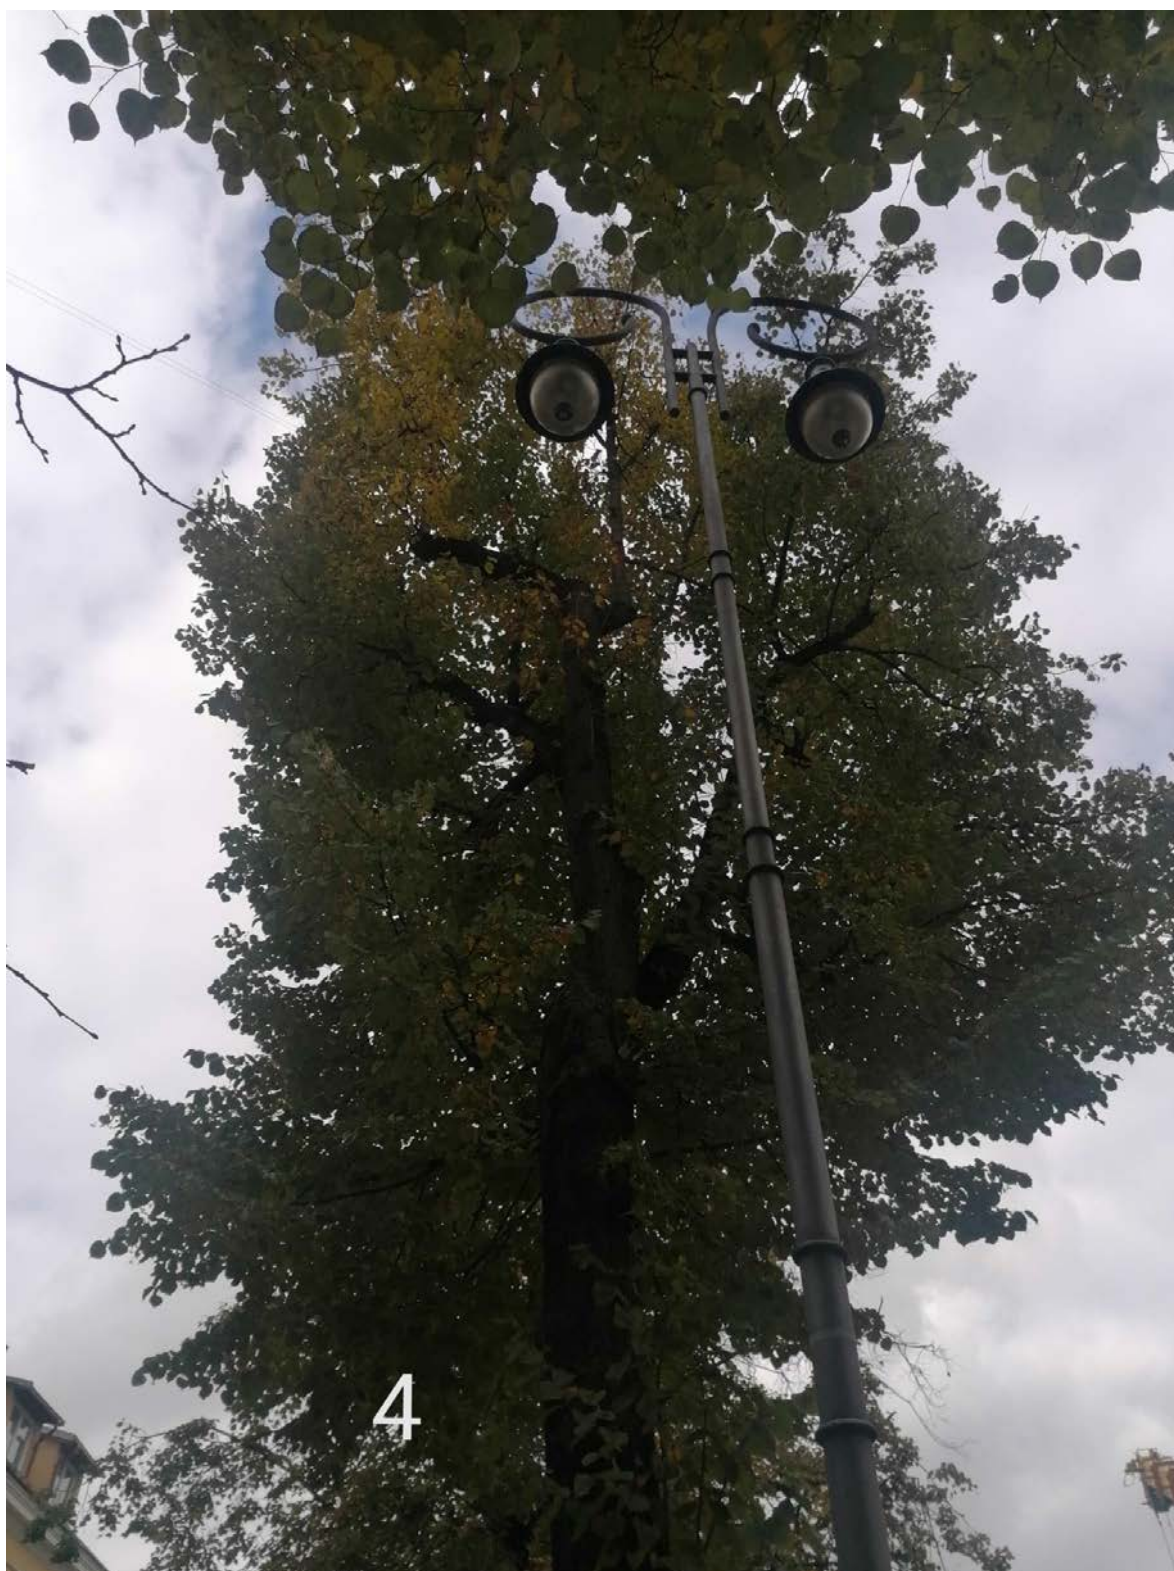
Mažalapė liepa (nr. 4 plane). Praeityje neteisingai genėtas (nustuobrintas). Rytinėje pusėje visos šakos nugenėtos dėl šviestuvo. Laja neproporcinga. Rekomenduojamas šalia esančio šviestuvo perkėlimas arba pakeitimas. Reikalingas vakarinės lajos pusės redukcinis genėjimas bandant sutvarkyti lajos proporciją.

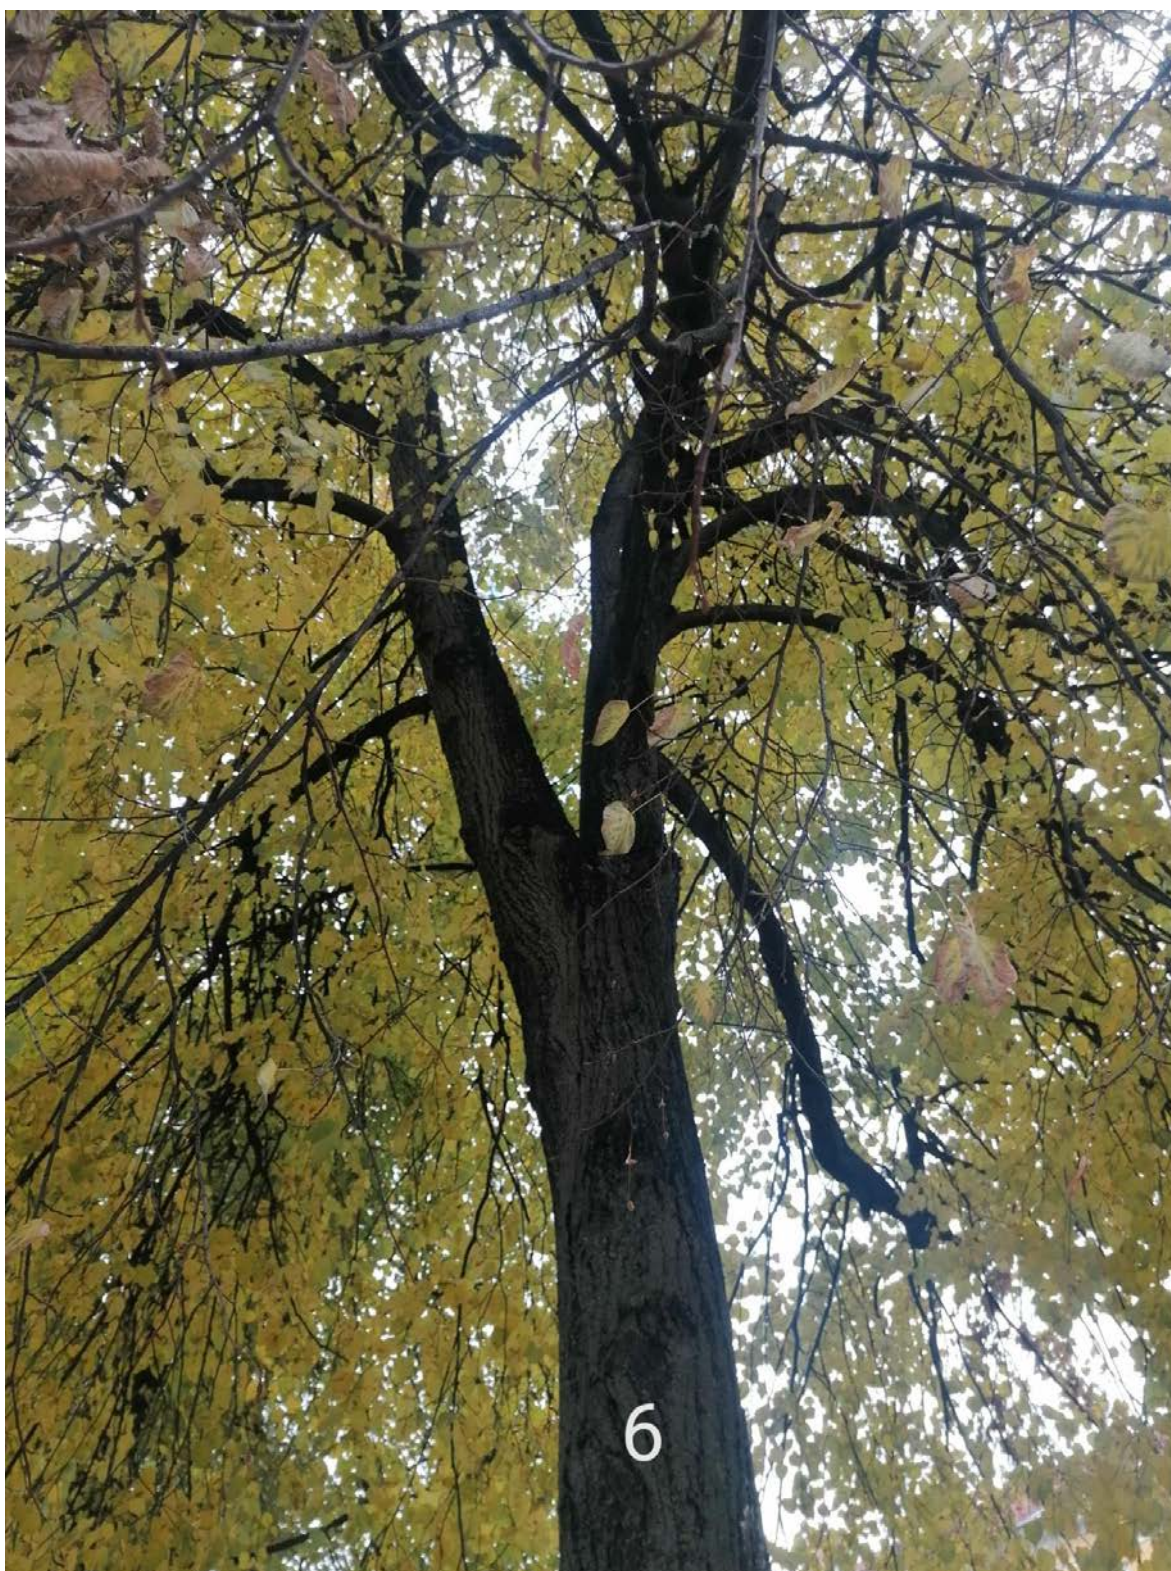
Mažalapė liepa (nr. 6 plane). Turi V formos suaugimą tai yra potenciali lūžio vieta. Reikalingas visos lajos redukcinis genėjimas virš V formos suaugimo ir 4 tonų dinaminis lajos sutvirtinimas.

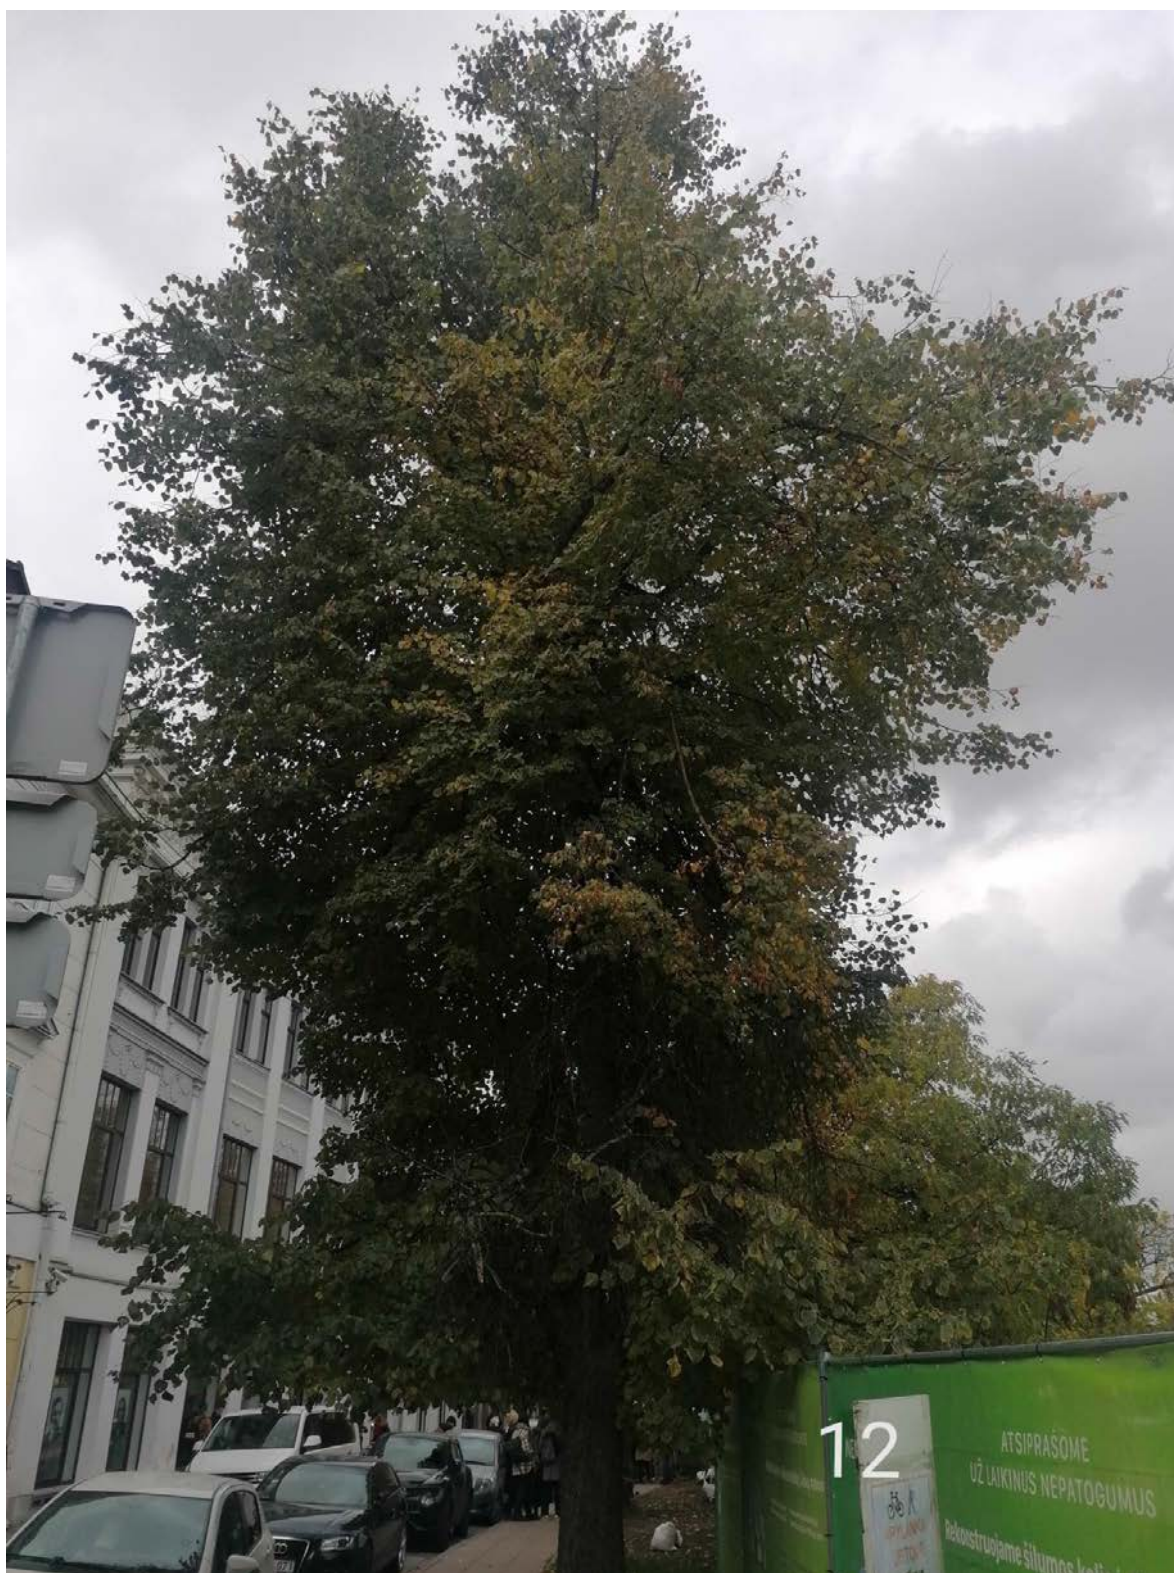
Mažalapė liepa (nr. 12 plane). Turinti sausų, nulūžusių ir kabančių šakų virš šaligatvio ir važiuojamosios dalies. Reikalingas lajos priežiūros genėjimas.

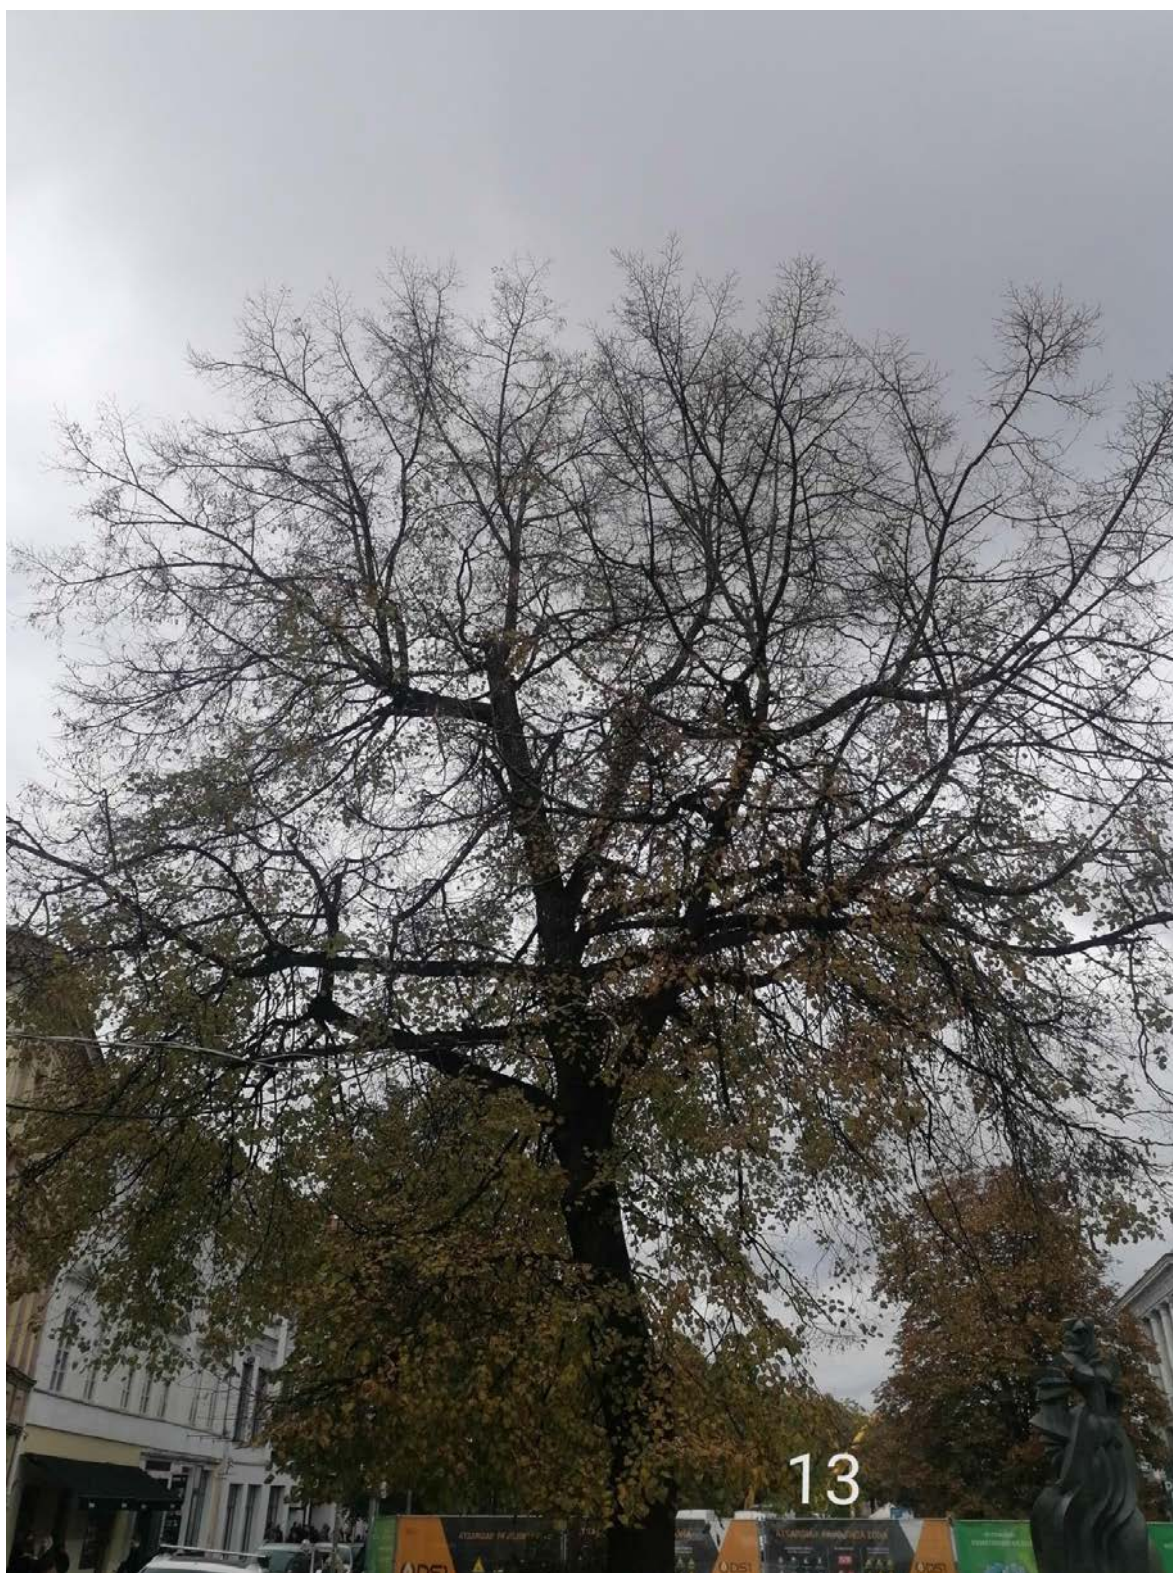
Mažalapė liepa (nr. 13 plane). Praeityje neteisingai genėta (nustuobrinta). Turi sausų šakų ir yra apraizgyta elektros laidais. Reikalingas lajos priežiūros genėjimas, rekomenduojama pašalinti elektros laidus.

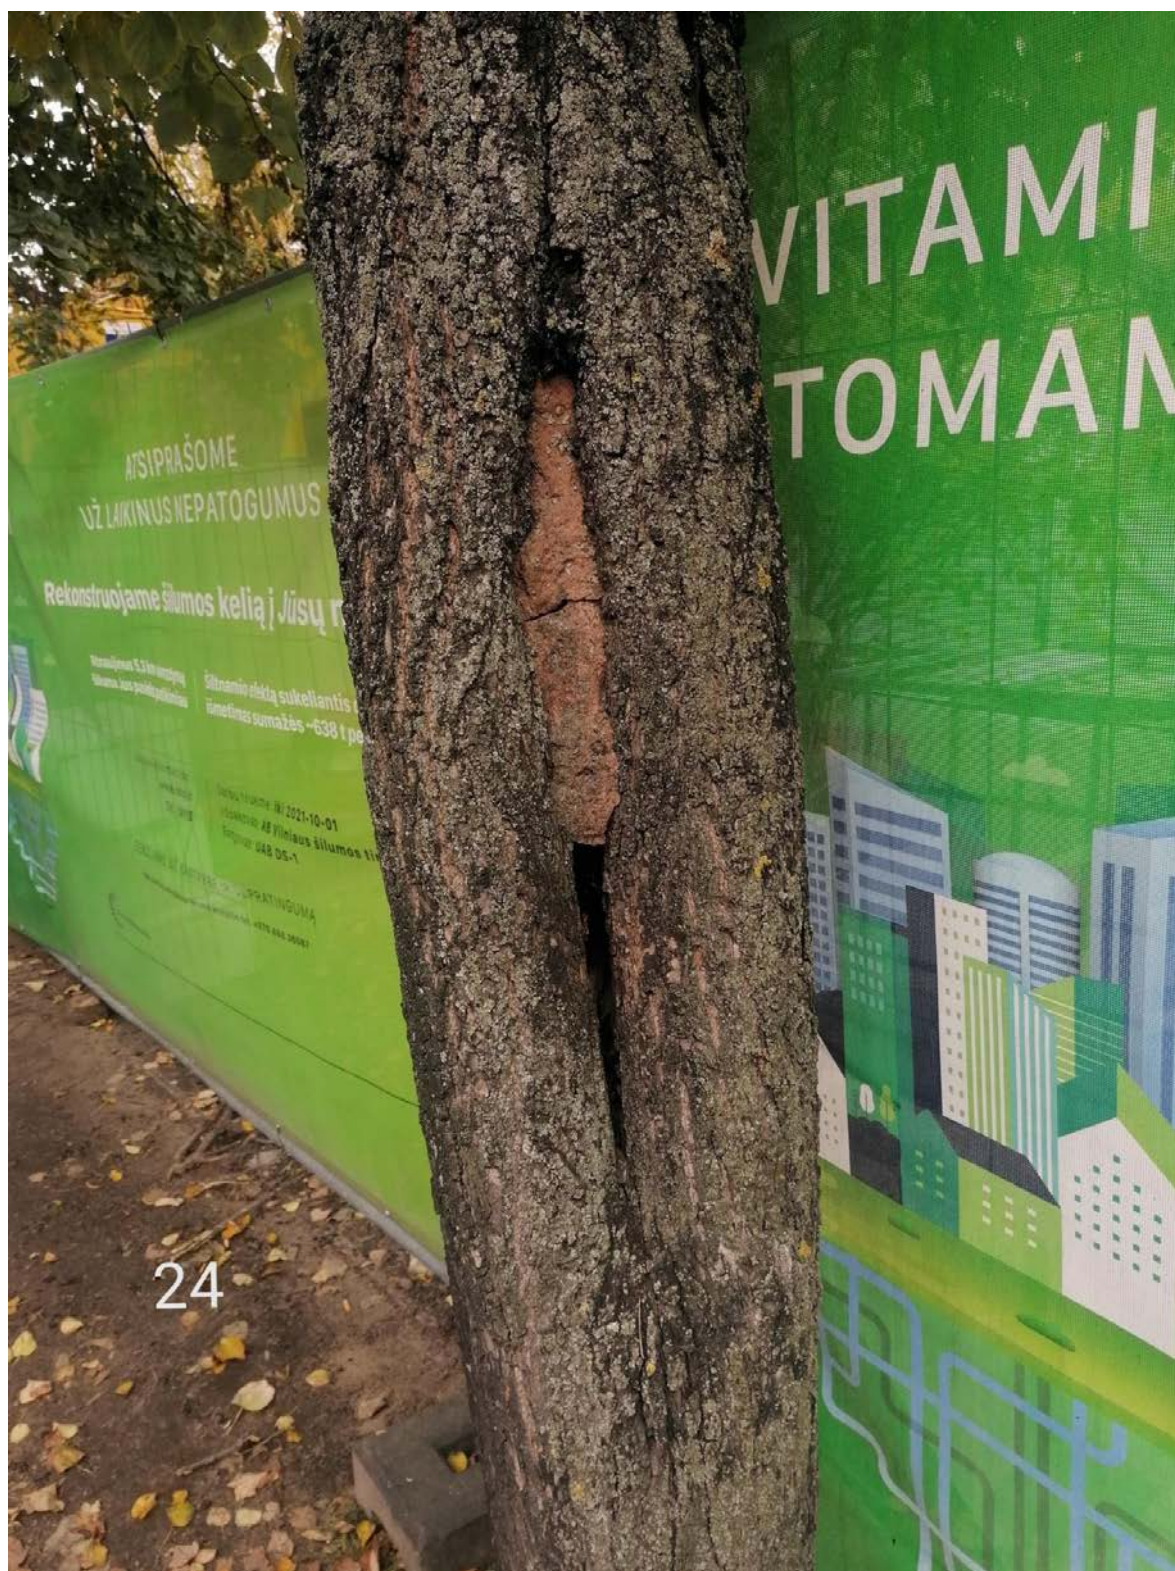
Mažalapė liepa (nr. 24 plane). Drevė ir svetimkūniai joje (plytos, akmenys). Praeityje neteisingai genėta (nustuobrinta). Labai prastos būklės medis, praradęs daug žaliosios masės. Galimas lajos priežiūros genėjimas. Mažai perspektyvus, rekomenduojama kasmetinė būklės pokyčių stebėseną. Medis yra neperspektyvus. Rekomenduojama jį keisti nauju.

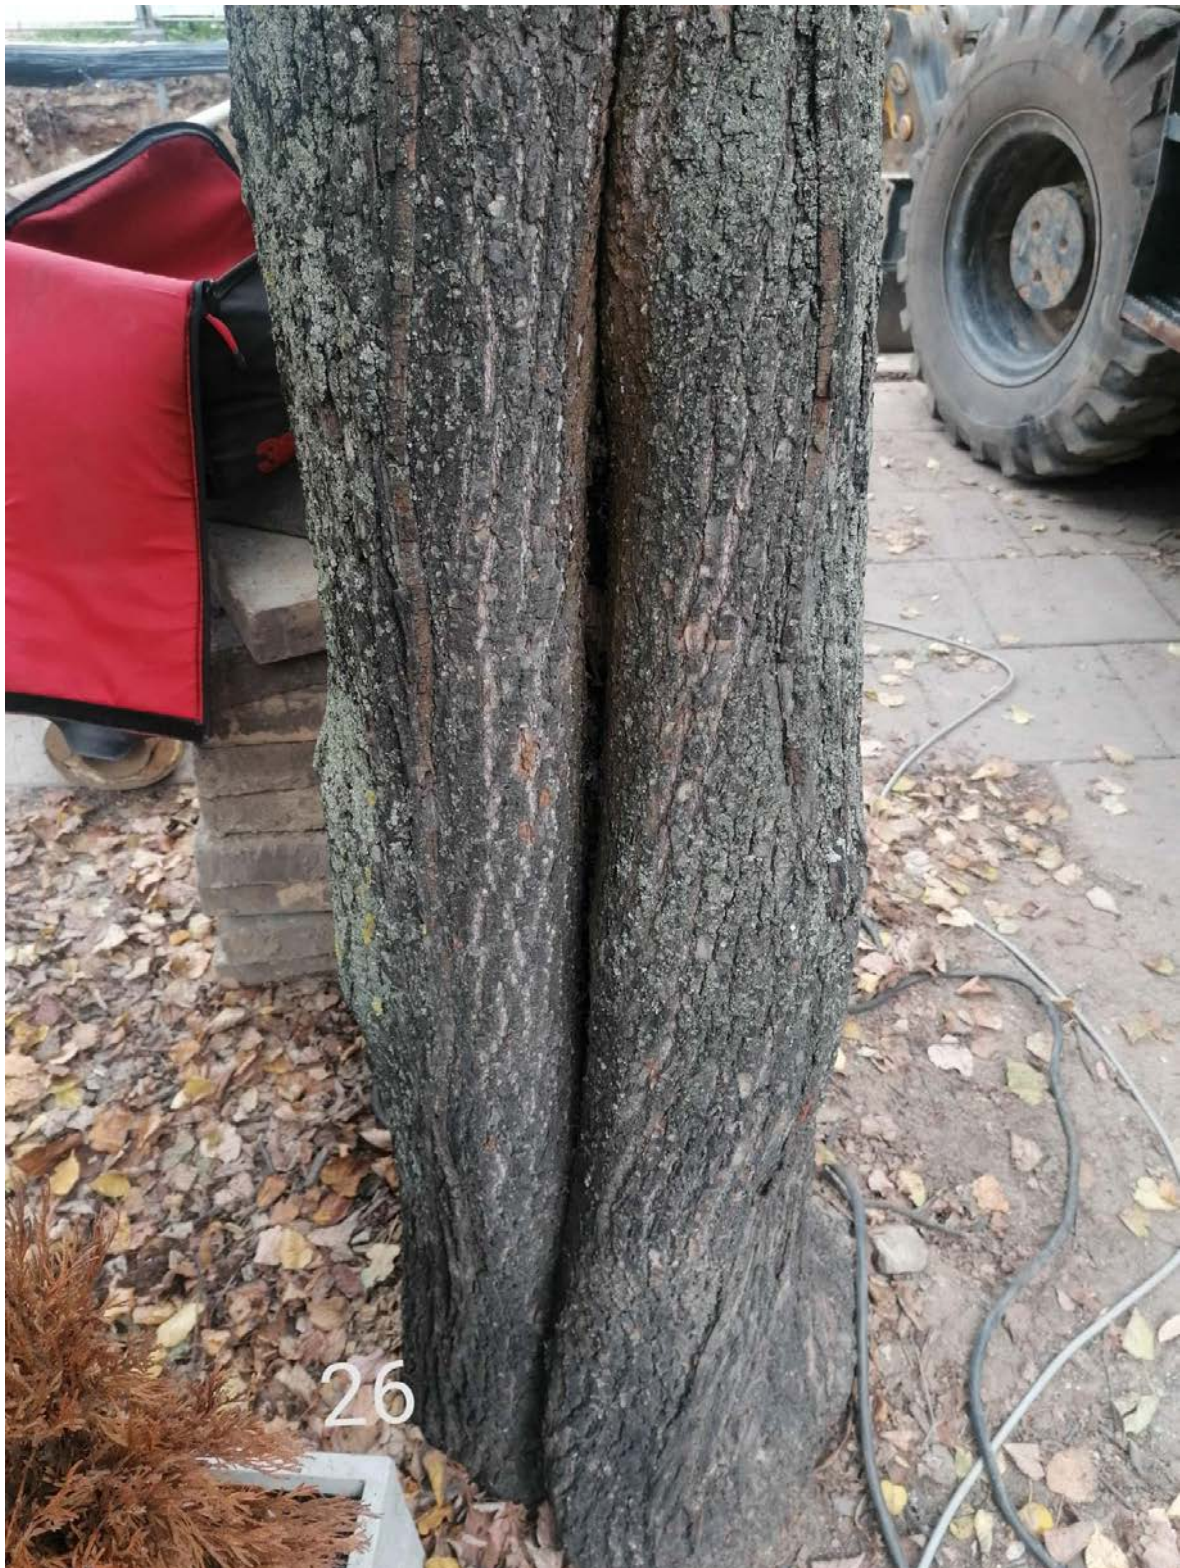
Mažalapė liepa (nr. 26 plane). Trūkės kamienas, nuo žemės paviršaus iki 1,7m aukščio. Reikalingas visos lajos redukcinis genėjimas.

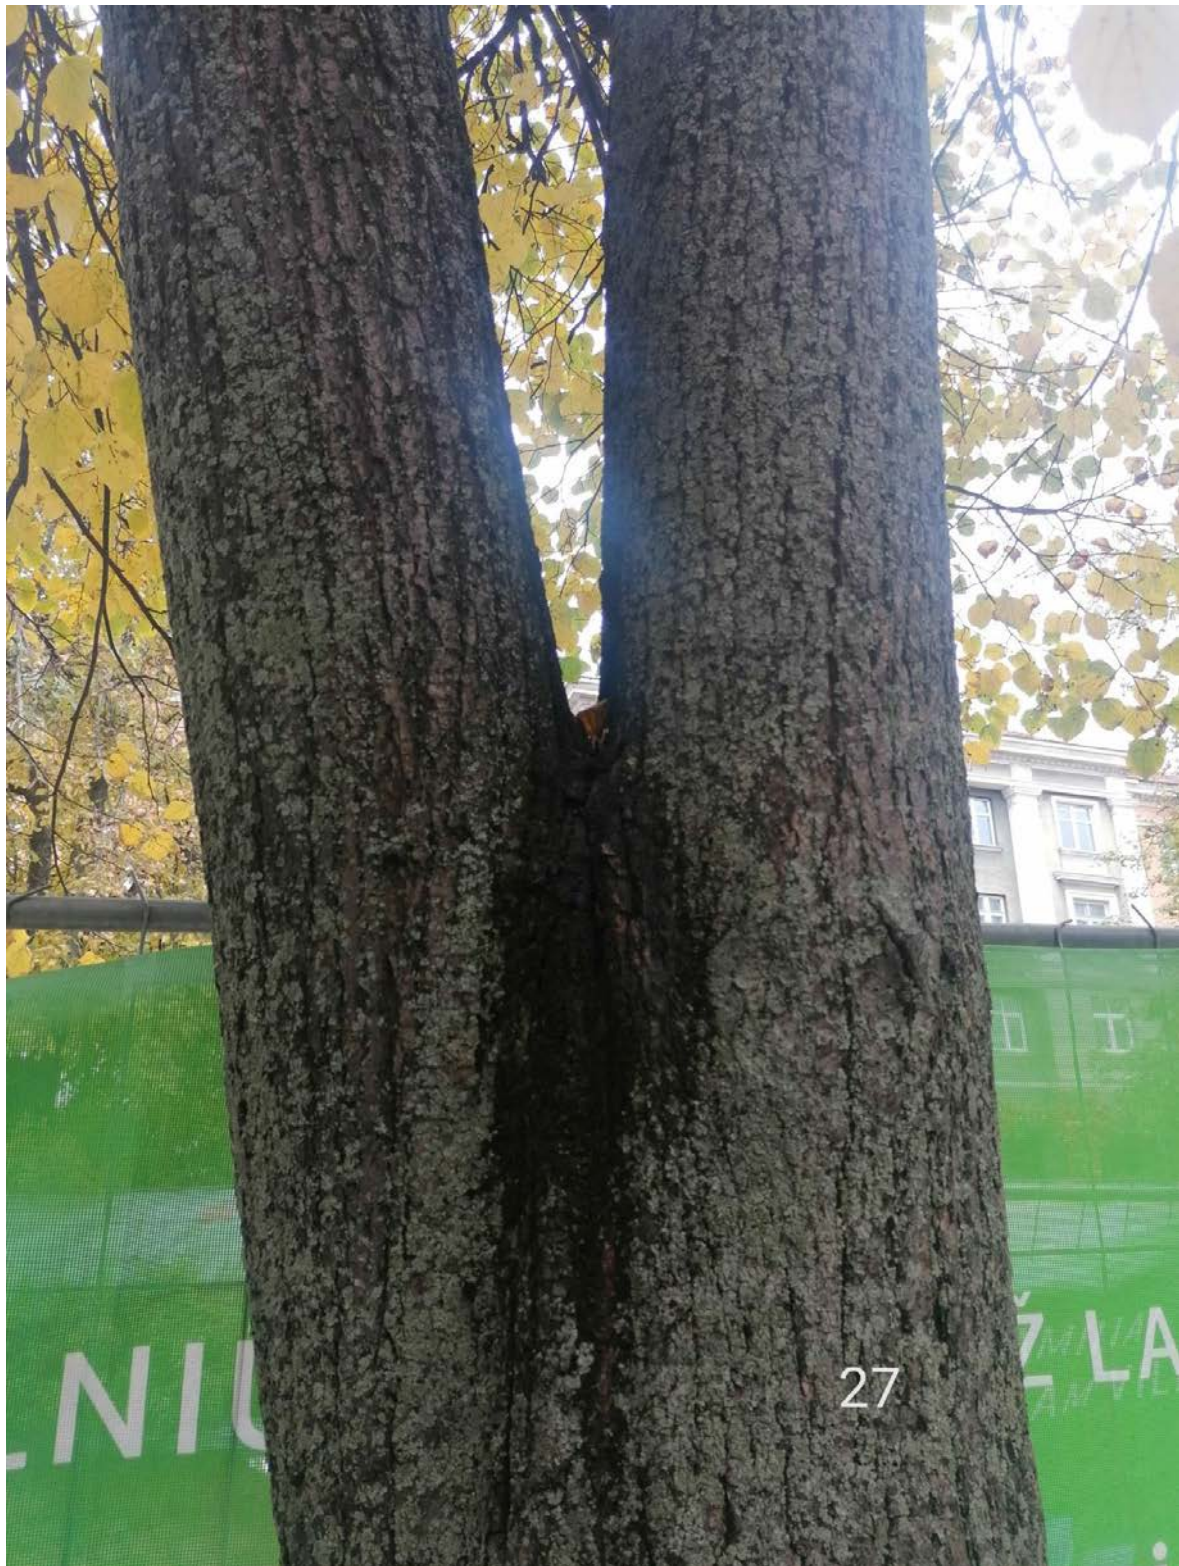
Mažalapė liepa (nr. 27 plane). Turi V formos suaugimą tai yra potenciali lūžio vieta. Reikalingas visos lajos redukcinis genėjimas virš V formos suaugimo ir 4 tonų dinaminis lajos sutvirtinimas.
