# Vokiečių gatvė

Projektiniai pasiūlymai

| Projekto pavadinimas | Vokiečių gatvės Vilniuje statybos projektas |
| Statinio projekto numeris | AIMM22_01-1-R |

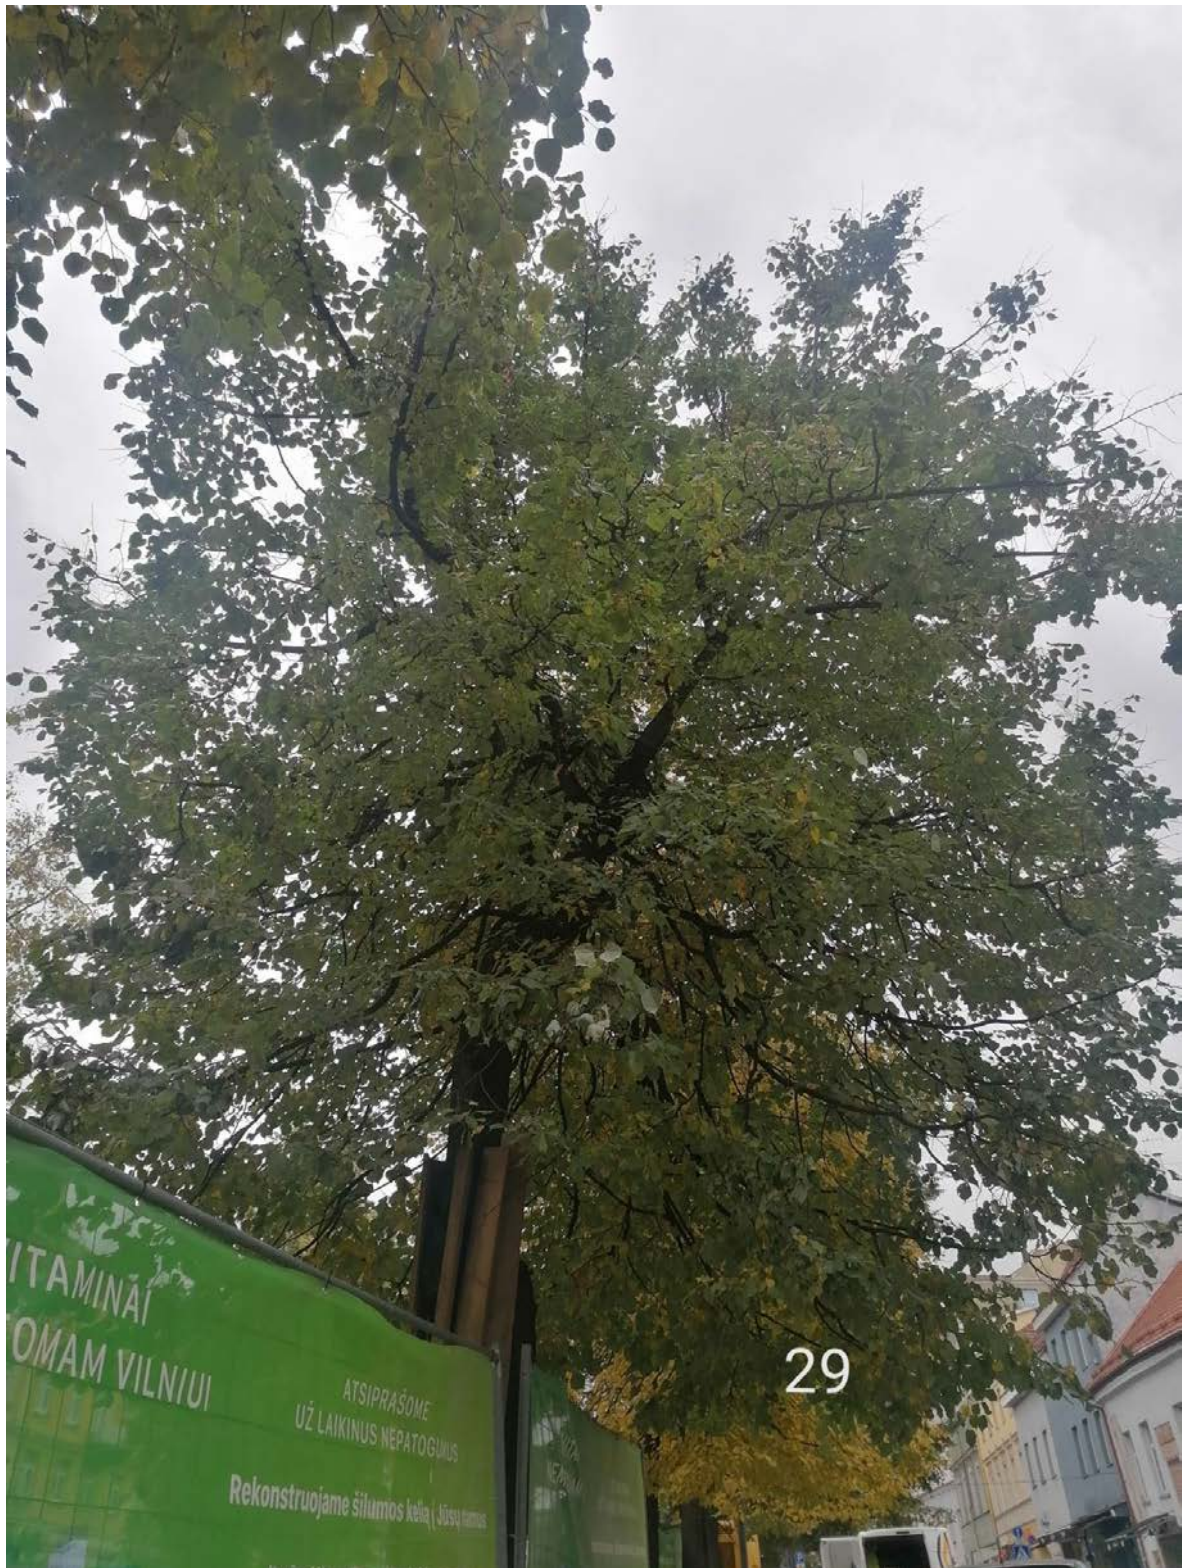
Mažalapė liepa (nr. 29 plane). Nproporcinga laja. Reikalingas pietvakarinės lajos pusės redukcinis genėjimas.

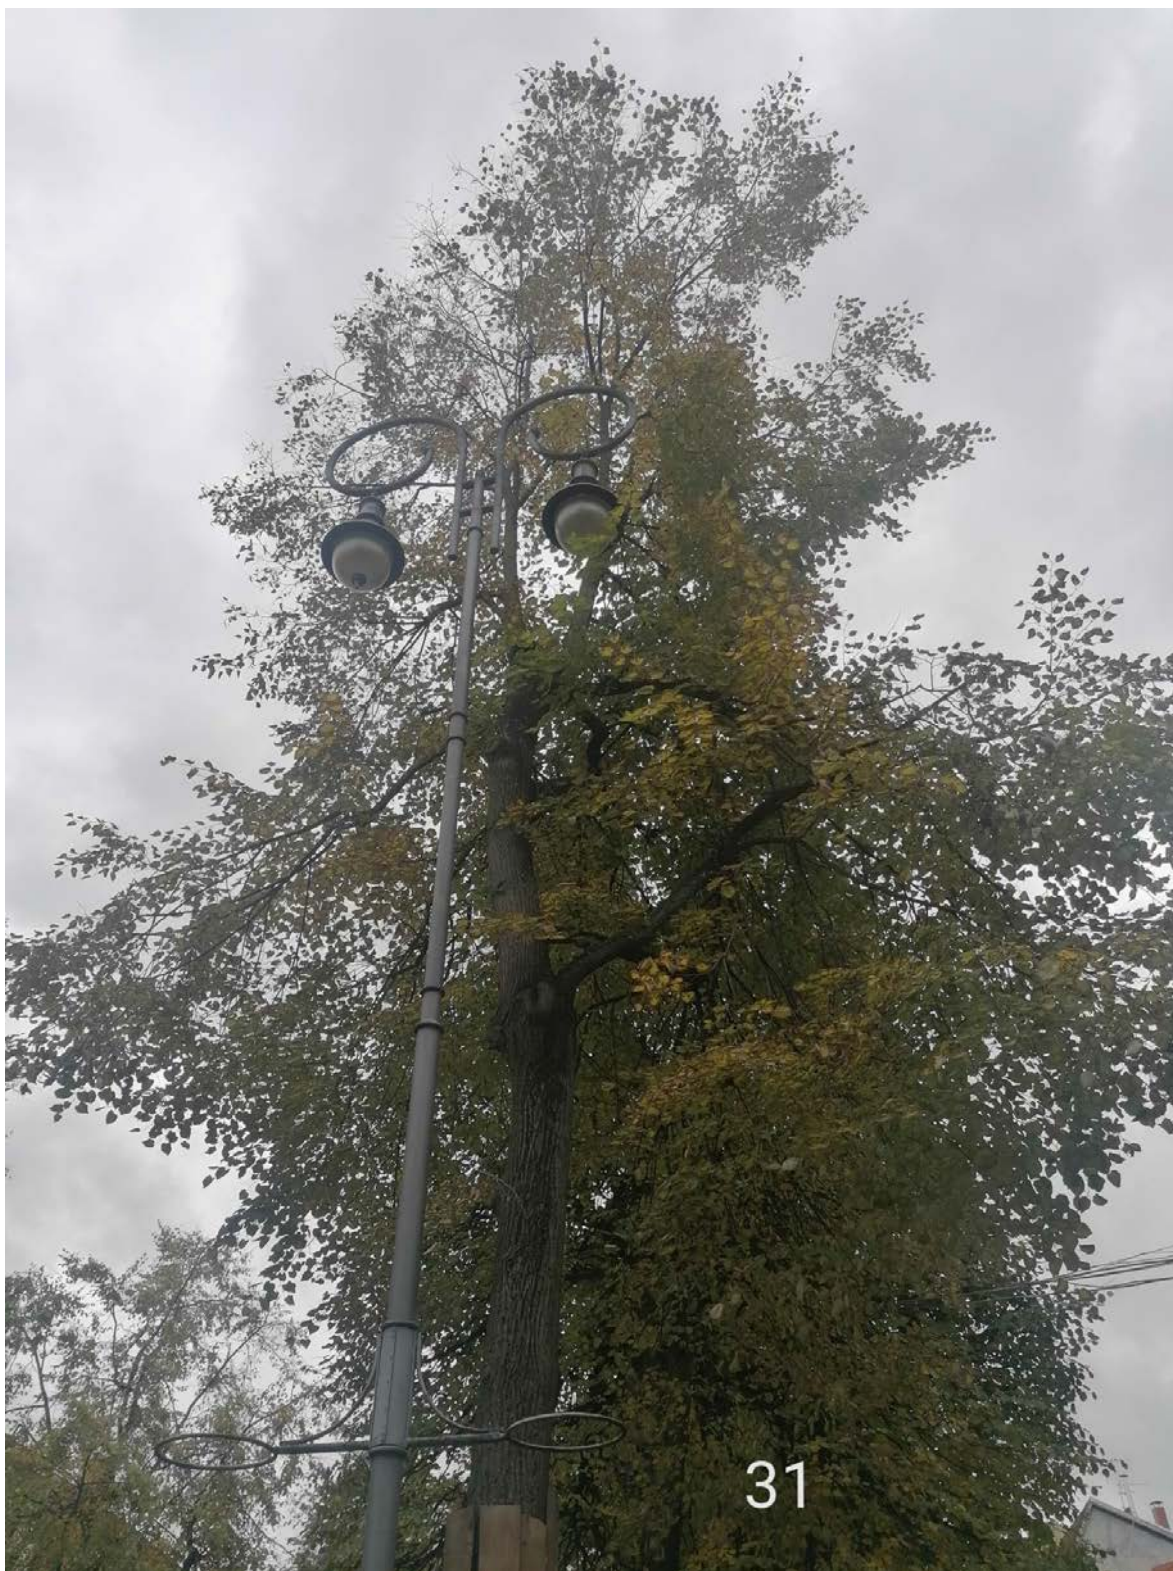
Mažalapė liepa (nr. 31 plane). Nproporcinga laja. Rytinė pusė nugenėta dėl šviestuvo. Reikalinga vakarinės lajos pusės redukcija, proporcijos suregulavimui. Rekomenduojama perkelti šviestuvą arba pakeisti kitokiu.

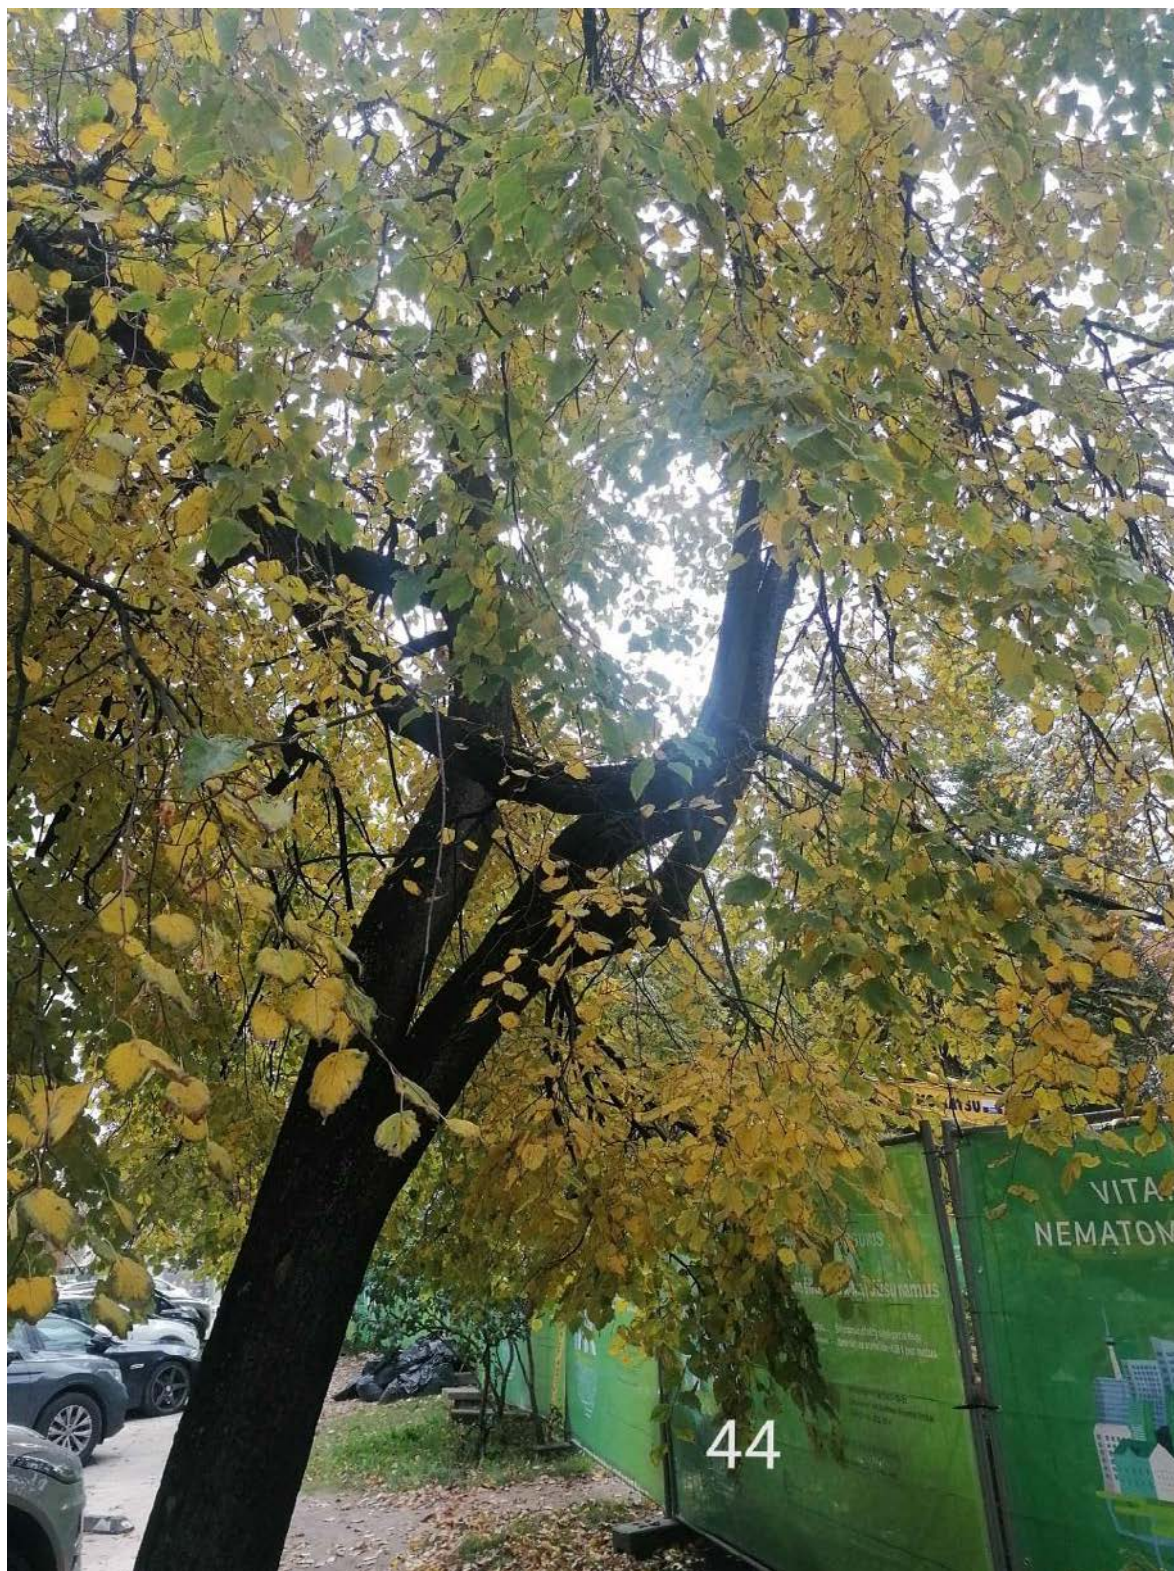
Mažalapė liepa (nr. 44 plane). Paviršinės šaknys stipriai iškilusios virš žemės lygio. Pasvirusi link Vokiečių gatvės vidurinės dalies šaligatvio (pietvakarių kryptimi). V formos suaugimas yra

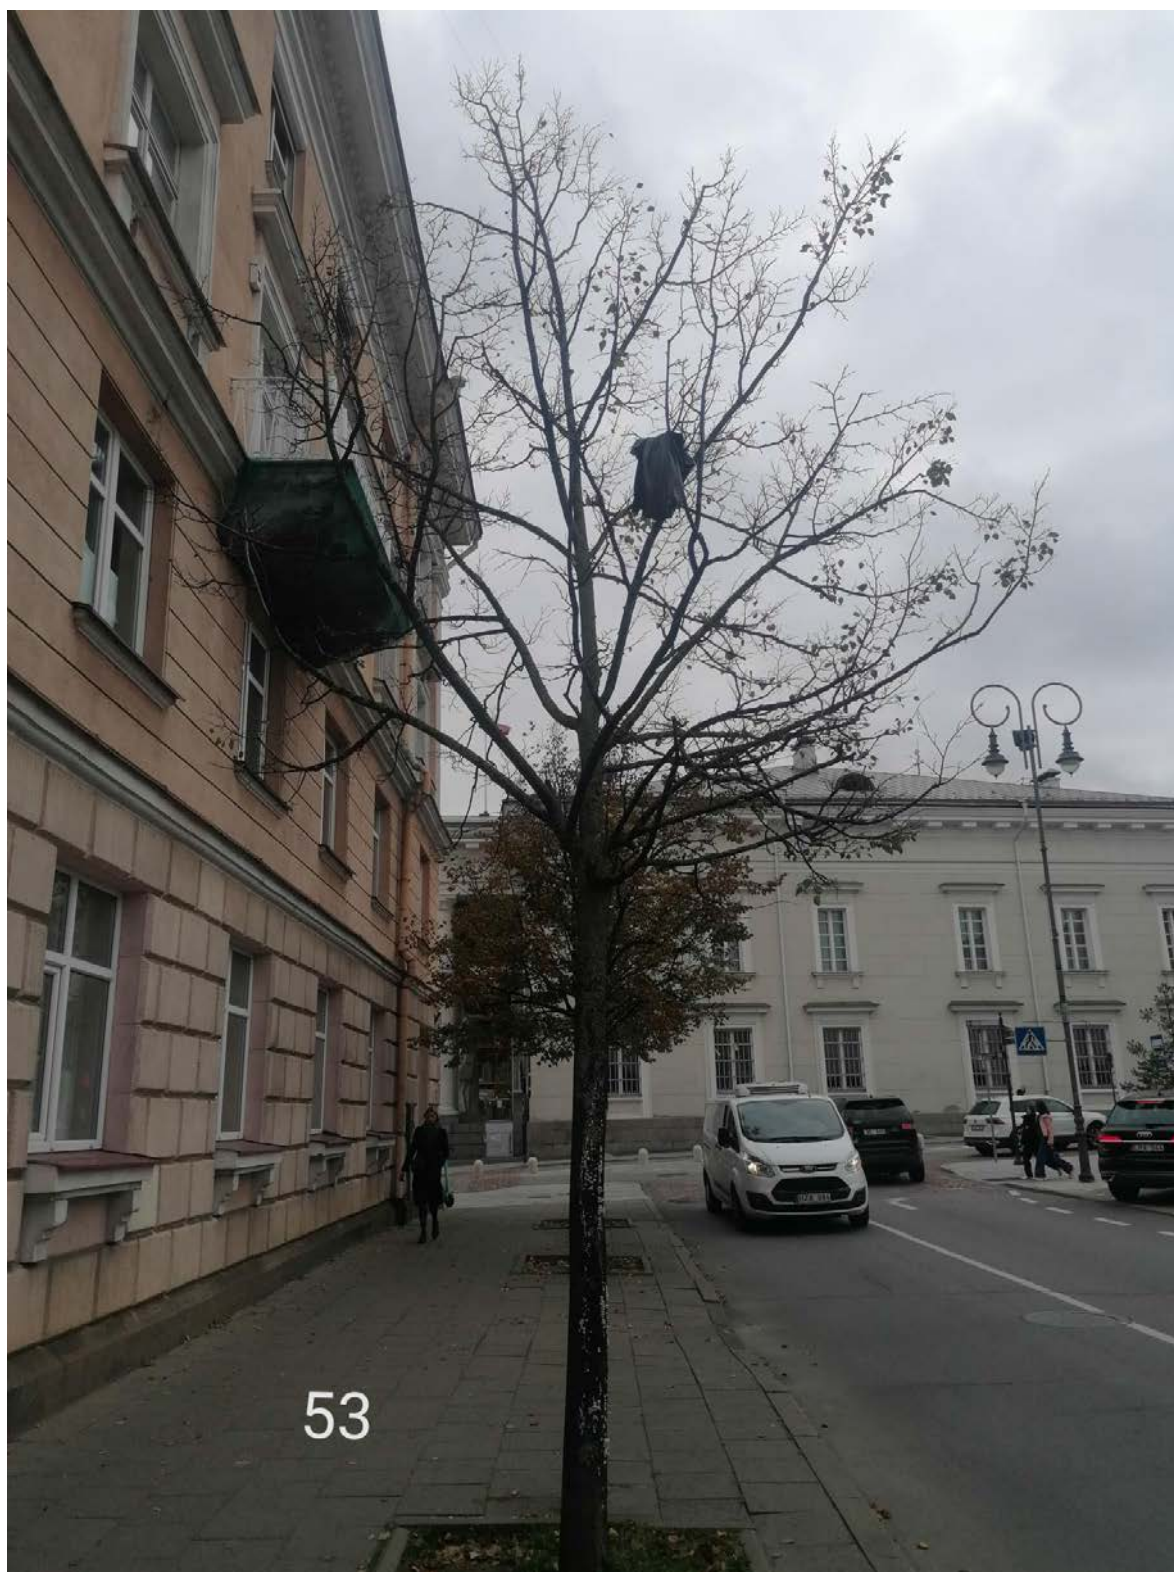
potenciali lūžio vieta. Reikalingas stiprus pietvakarinės lajos pusės redukcinis genėjimas ir 4tonų dinaminis lajos sutvirtinimas.

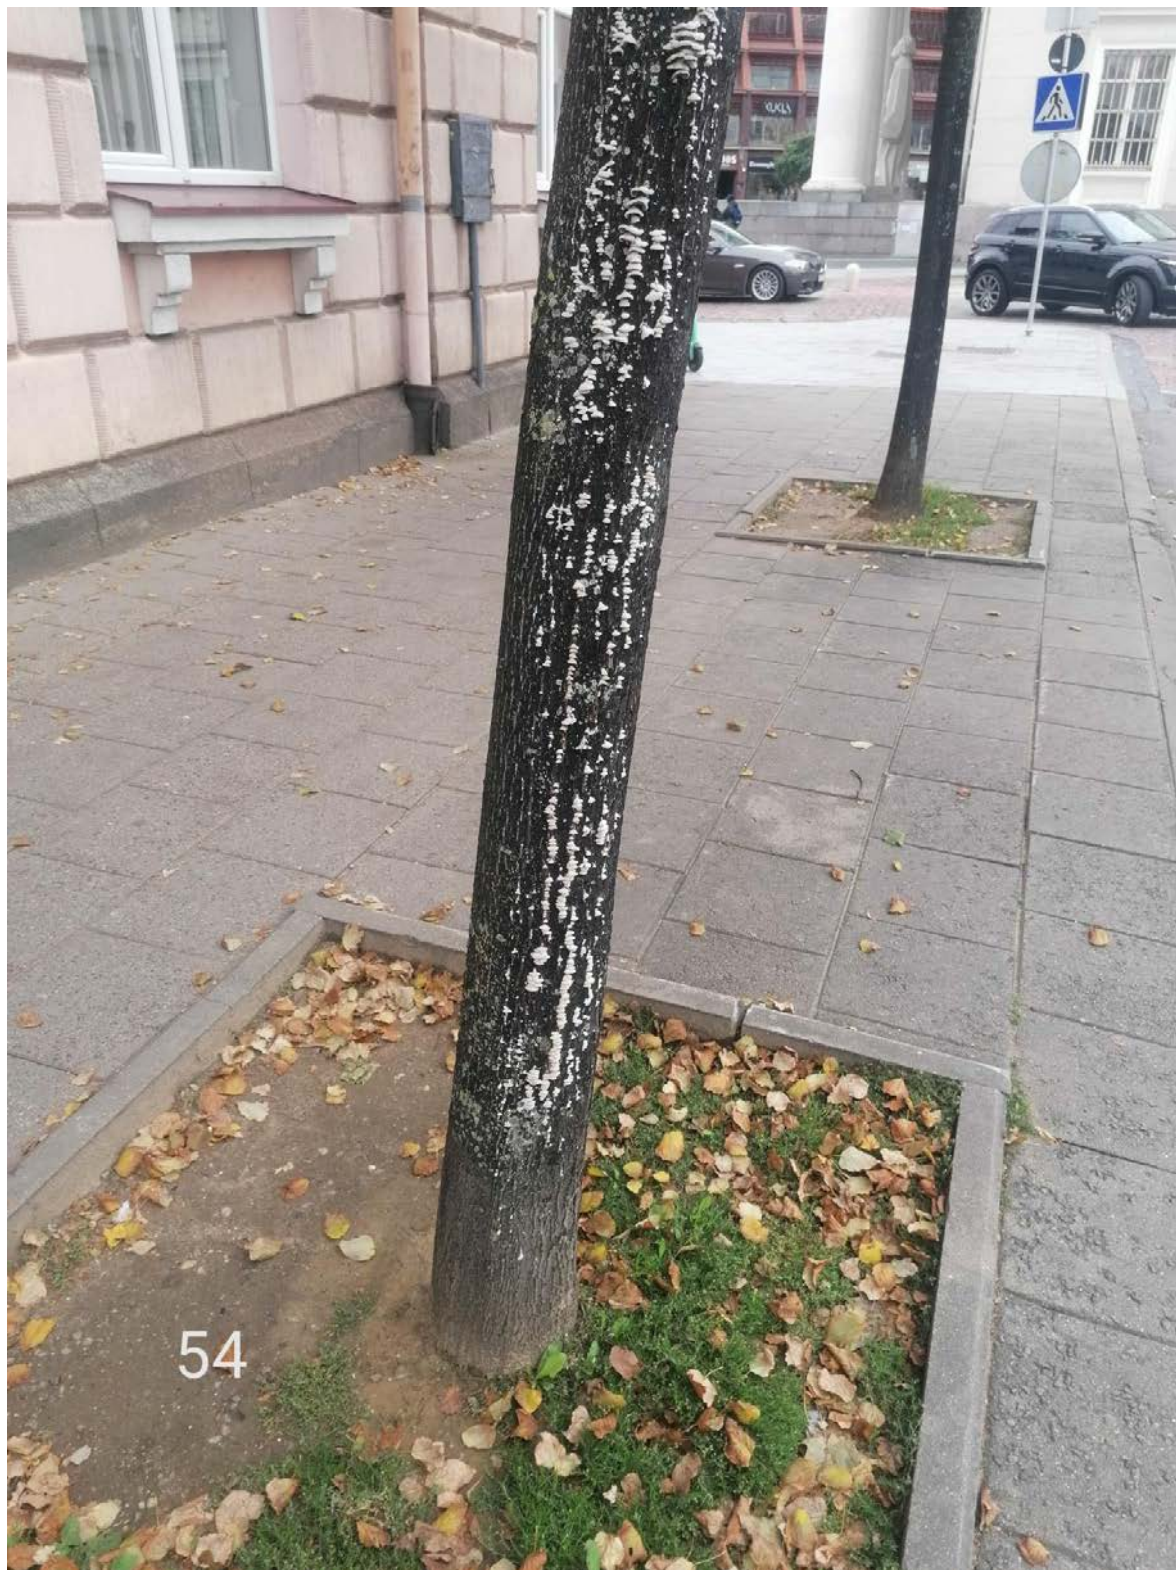
Mažalapė liepa (nr. 53 plane). Ant kamieno yra Papastosios alksniabūdės vaisiakūnių kas byloja apie mirusią/mirštančią medieną. Reikalinga kasmetinė būklės pasikeitimo stebėseną. Medis yra neperspektyvus. Rekomenduojama jį keisti nauju.

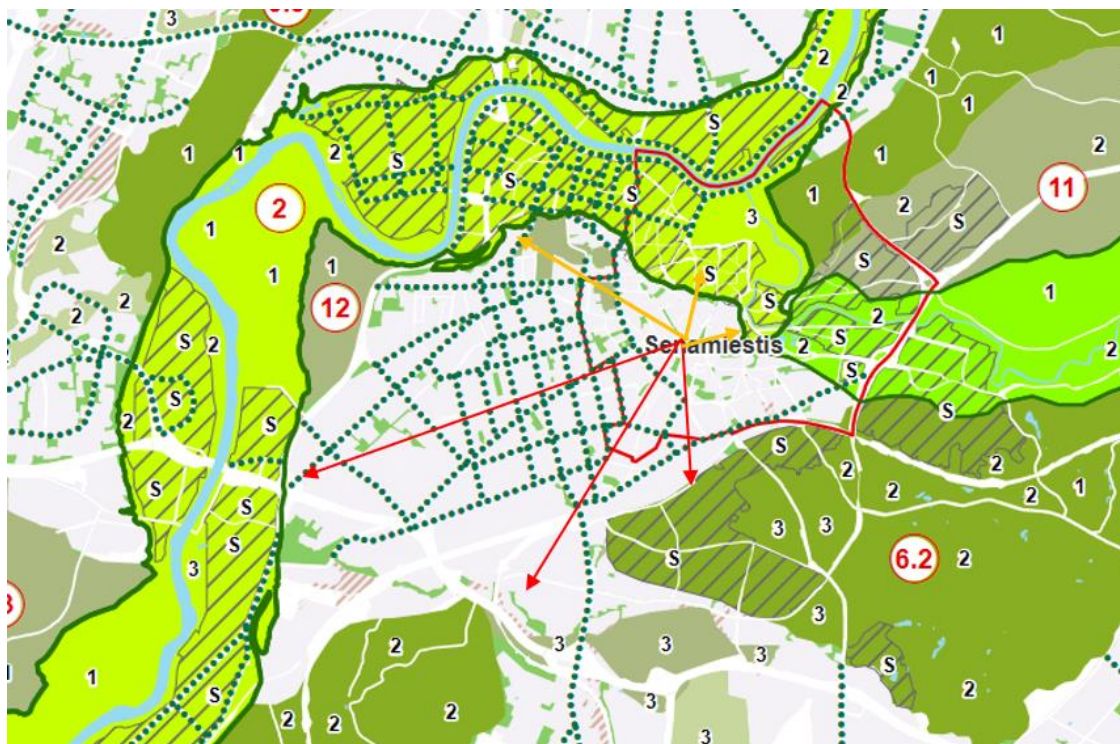
Vokiečių g. padėtis miesto gamtinio karkaso atžvilgiu: raudonai pažymėtos kryptys – pertrūkė gamtinio karkaso ryšiai, geltonai – stabilesnės gamtinio karkaso jungčių kryptys arčiau didesnių medynų masių

Vokiečių gatvė yra kairėje Vilnelės upės baseino zonoje, kuri dėl didelio apstatymo ir fragmentavimo yra visiškai praradusi gamtinio karkaso ryšius su pietryčiuose, pietuose ir pietvakariuose, vakaruose esančiais didesniais Panerių miesto girininkijoje esančiais medynais.

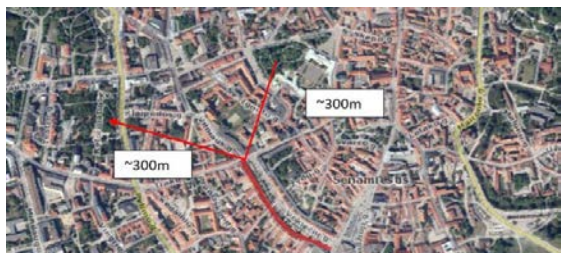
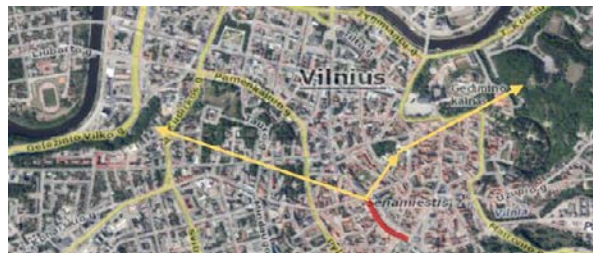
Šiaurės vakaruose ir šiaurėje per Pamėnkalnio parką (už ~300 m) likęs nestiprus ryšys su Vingio parko medynu (Vingio girininkija) ir Neries upe. Rytuose per Prezidentūros kiemelio skverą (už ~300 m) medynai susisiečia su vakariniais Pavilnių girininkijos medynais.

*Gamtinio karkaso jungtys į šiaurės vakarus ir rytus nuo Vokiečių g.*

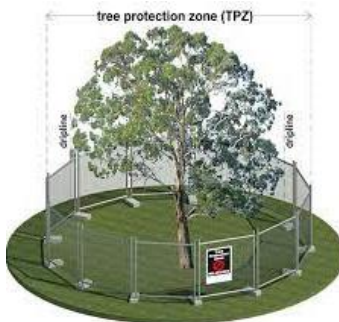
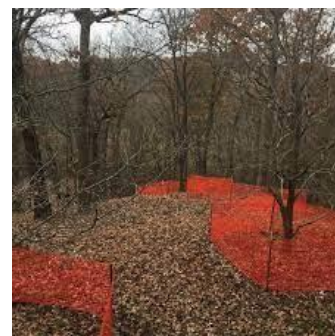
**3. Atliekant statybos darbus, aptverti medžių šaknų apsaugos zonas (ŠAZ)** kiekvieno medžio kamieno dešimčiai kamieno diametro centimetrų skiriant 1,2 m apsaugos zonos. Pvz., jei medžio diametras yra 30 cm., tuomet jo šaknų apsaugos zonos spindulys nuo kamieno bus lygus  $(30/10) \cdot 1,2 = 3,6$  m. PROJEKTUOTOJAMS rekomenduojama projekte pavaizduoti ne tik kiekvieno esamo, bet ir kiekvieno būsimo medžio preliminaras šaknų apsaugos zonas. Šaknų apsaugos zona skirta apsaugoti medžių šaknis nuo suspaudimo ir pažeidimo, dirbant su sunkiasvore technika. Šioje zonoje rekomenduojama darbus atlikti rankomis. Medžių aptvėrimo pavyzdžiai (rekomenduojamas tvoros aukštis 1,8 m, naudojama ryški tvoros medžiaga, informacinė lentelė su užrašu "Medžių apsaugos zona", su aptvėrimo funkcija supažindinami darbus vykdantys specialistai):
