# Vokiečių gatvė

Projektiniai pasiūlymai

| Projekto pavadinimas | Vokiečių gatvės Vilniuje statybos projektas |
| Statinio projekto etapas | Projektiniai Pasiūlymai (PP) |

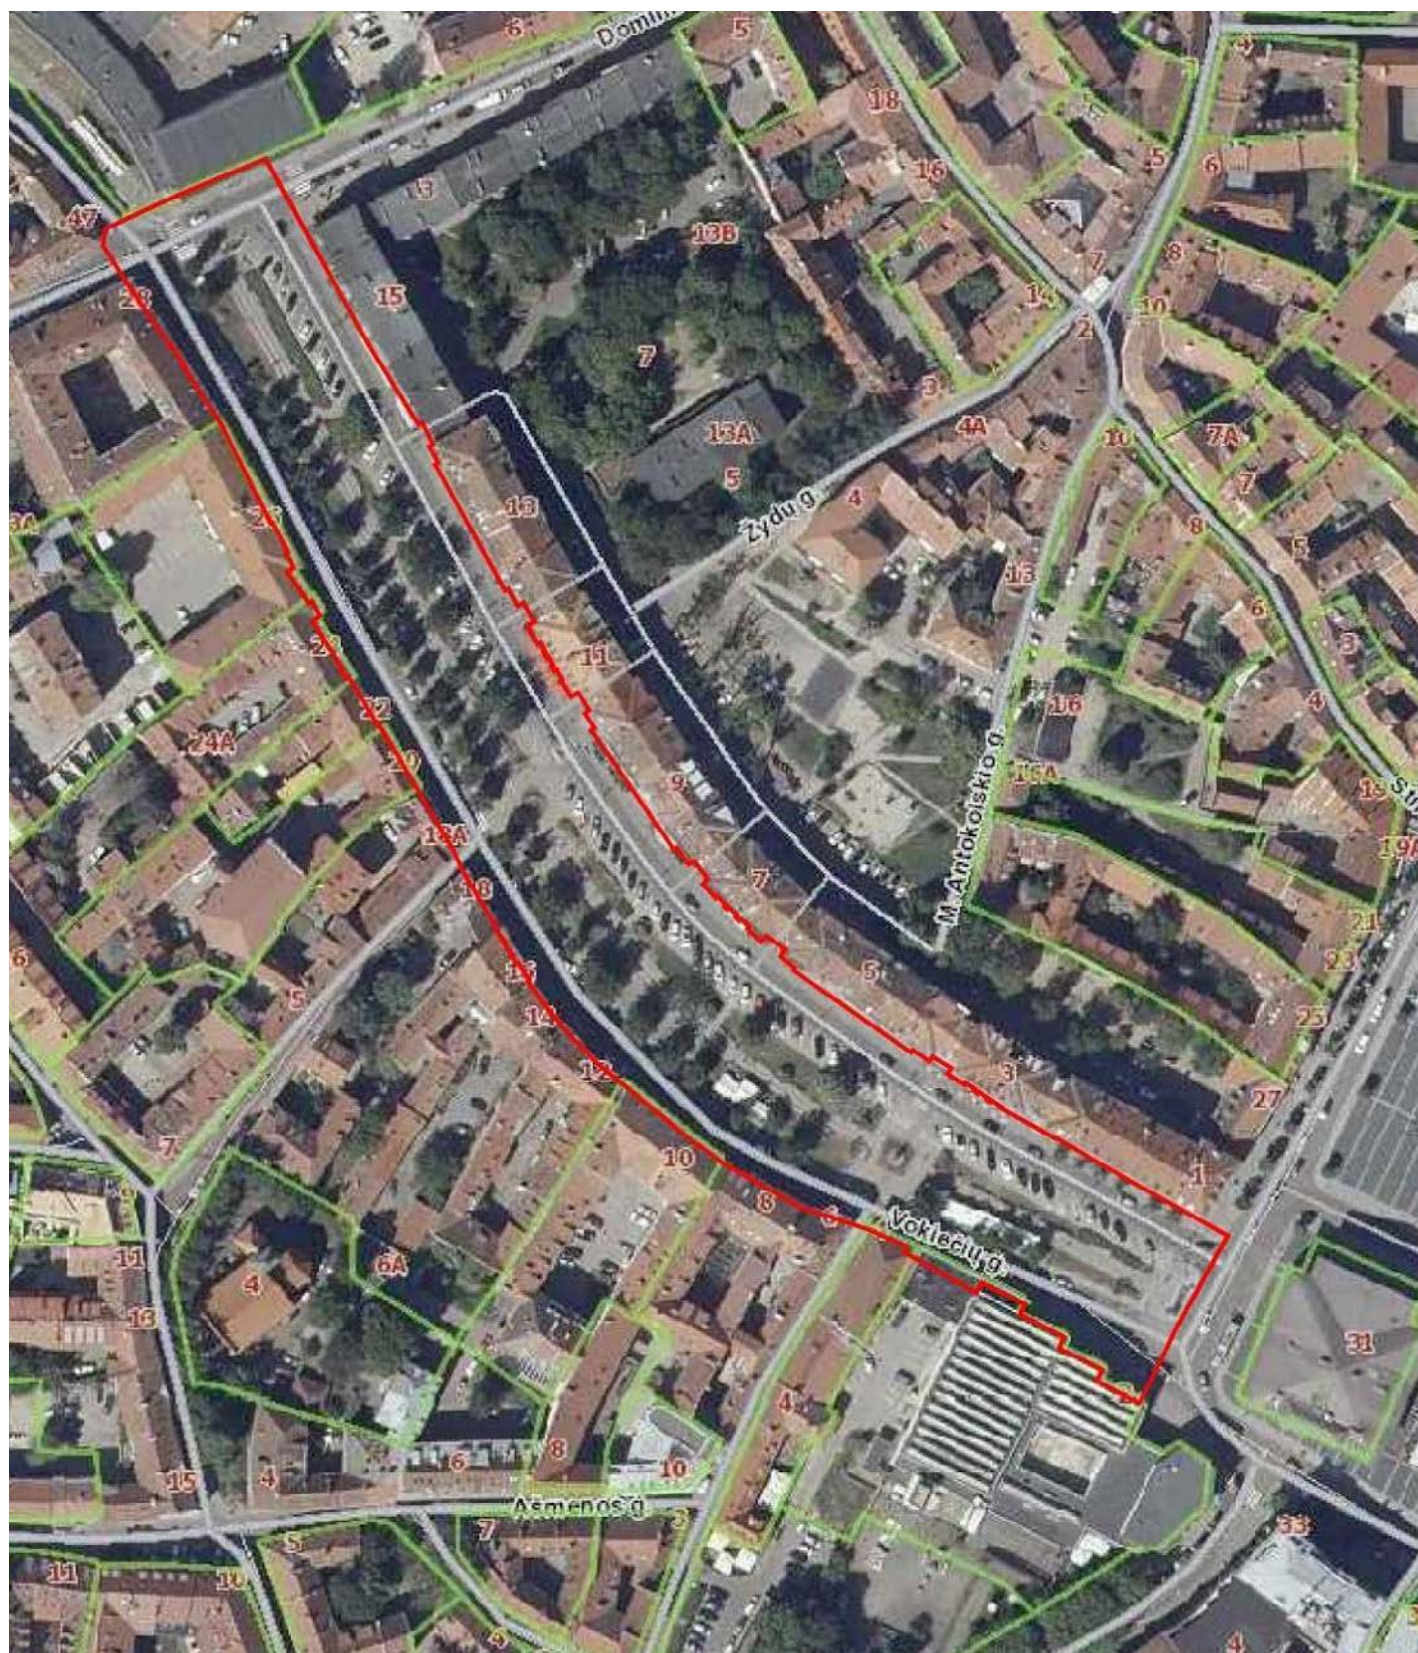
Projektavimo užduotyje nurodyta projektavimo riba

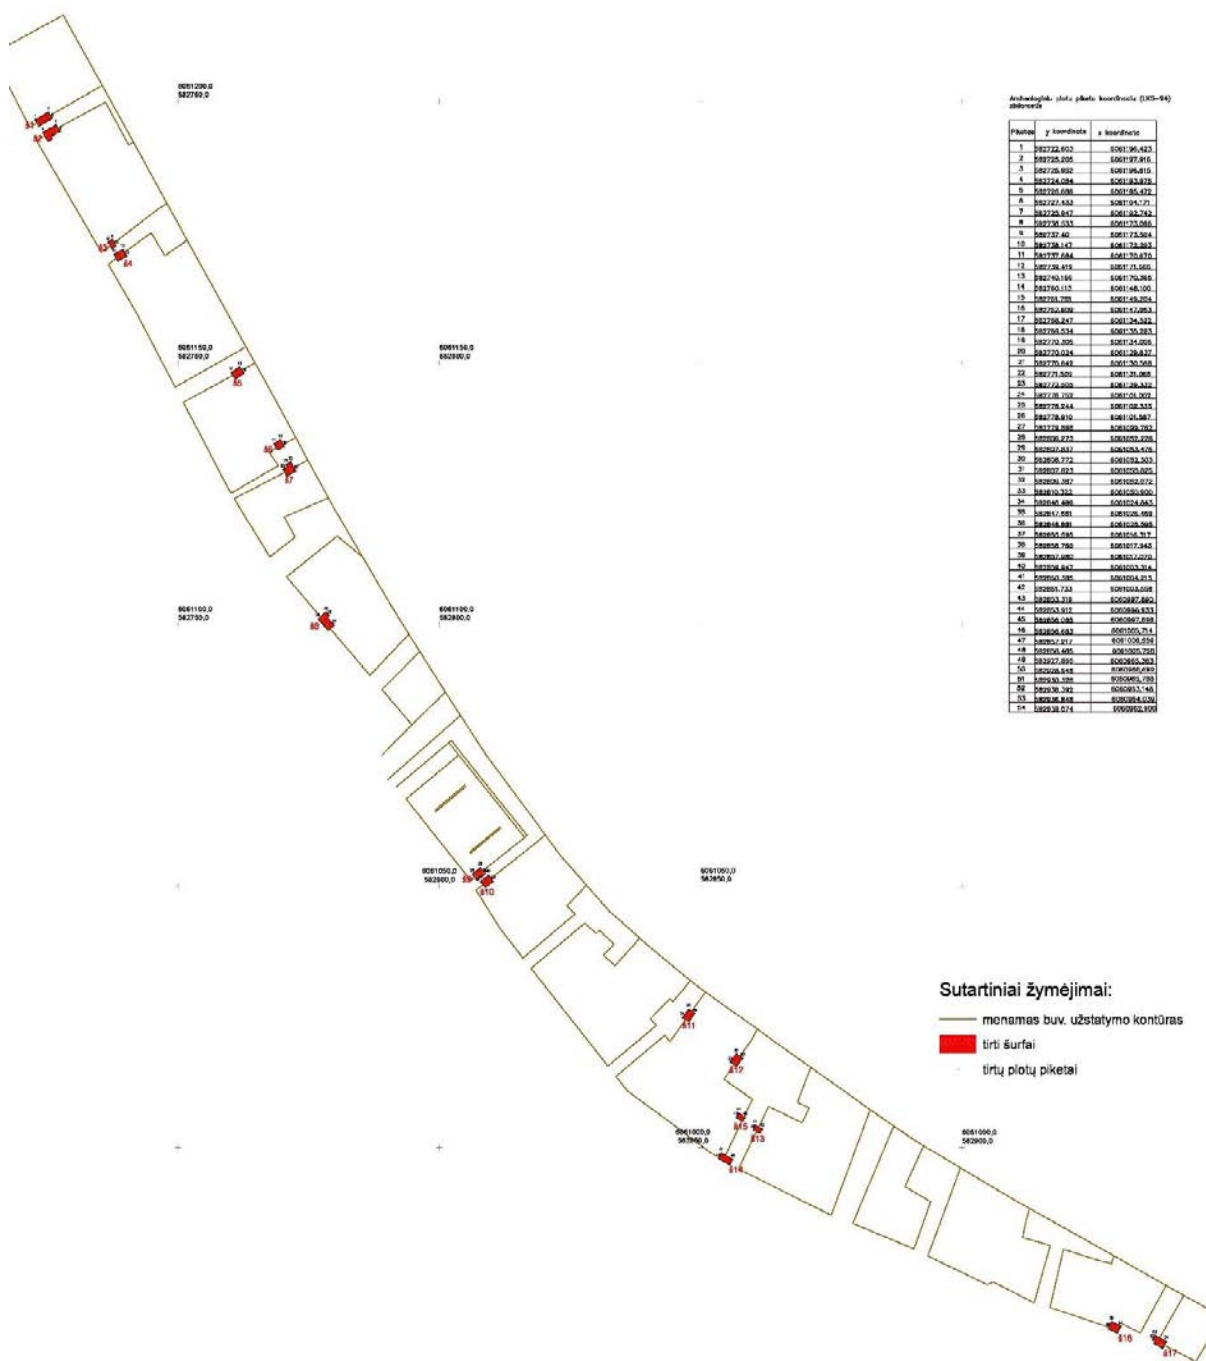
Ieškota buvusio gatvės užstatymo liekanų charakteringose vietose. Surastos liekanos pateiktos koordinuotame dwg plane:

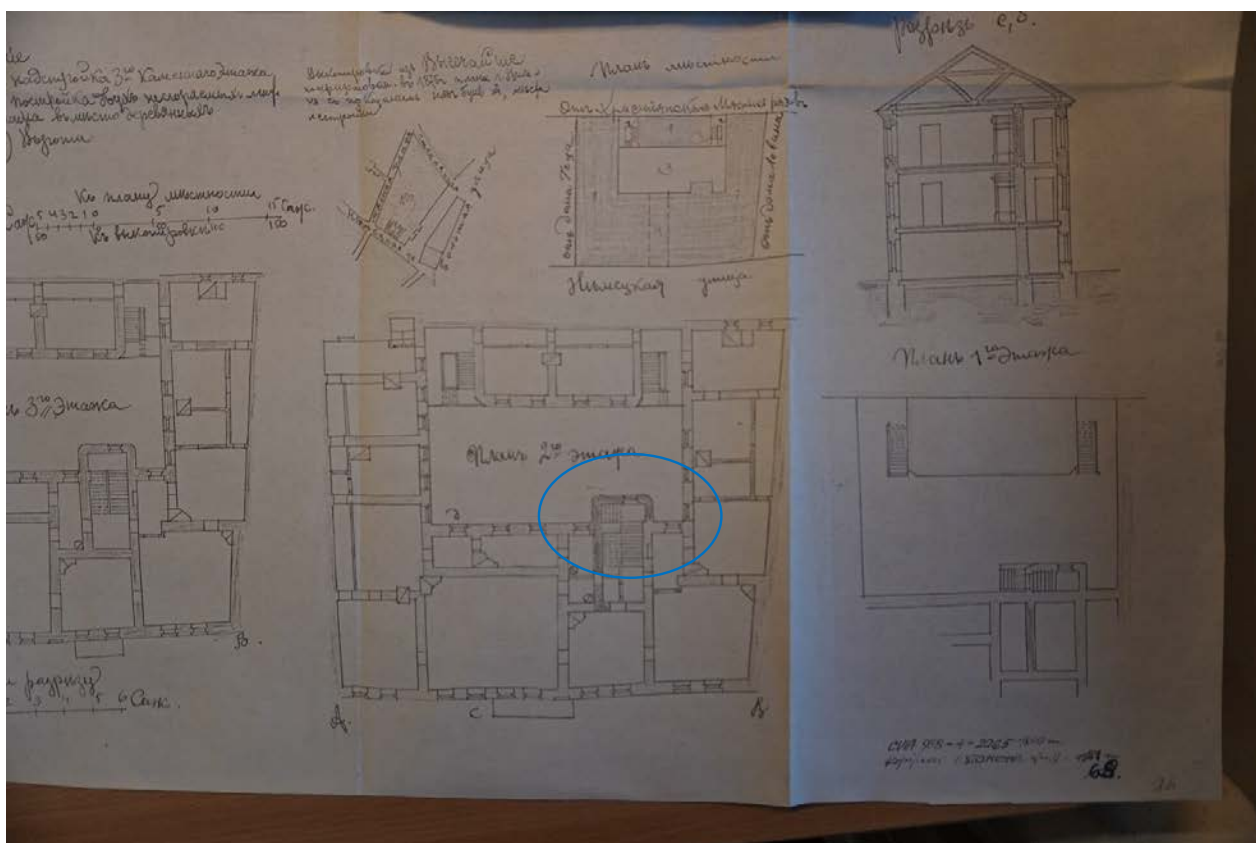
26a pav. Vokiečių g. 26, ištrauka iš 3-ojo aukšto pristatymo projekto XIX a. pab. Vidiniame kieme vaizduota laiptinė, kuri vėliau, panašu buvo rekonstruota ir įgavo XX a. 3 deš. plane pateikiamą vaizdą (26b pav.). Laiptinės vieta ir vėlesnė rekonstrukcija siejama su šurfe nr. 42 rasta struktūra. Planas paimtas iš VAA, F. 1019, ap. 11, b. 7655, l. 74

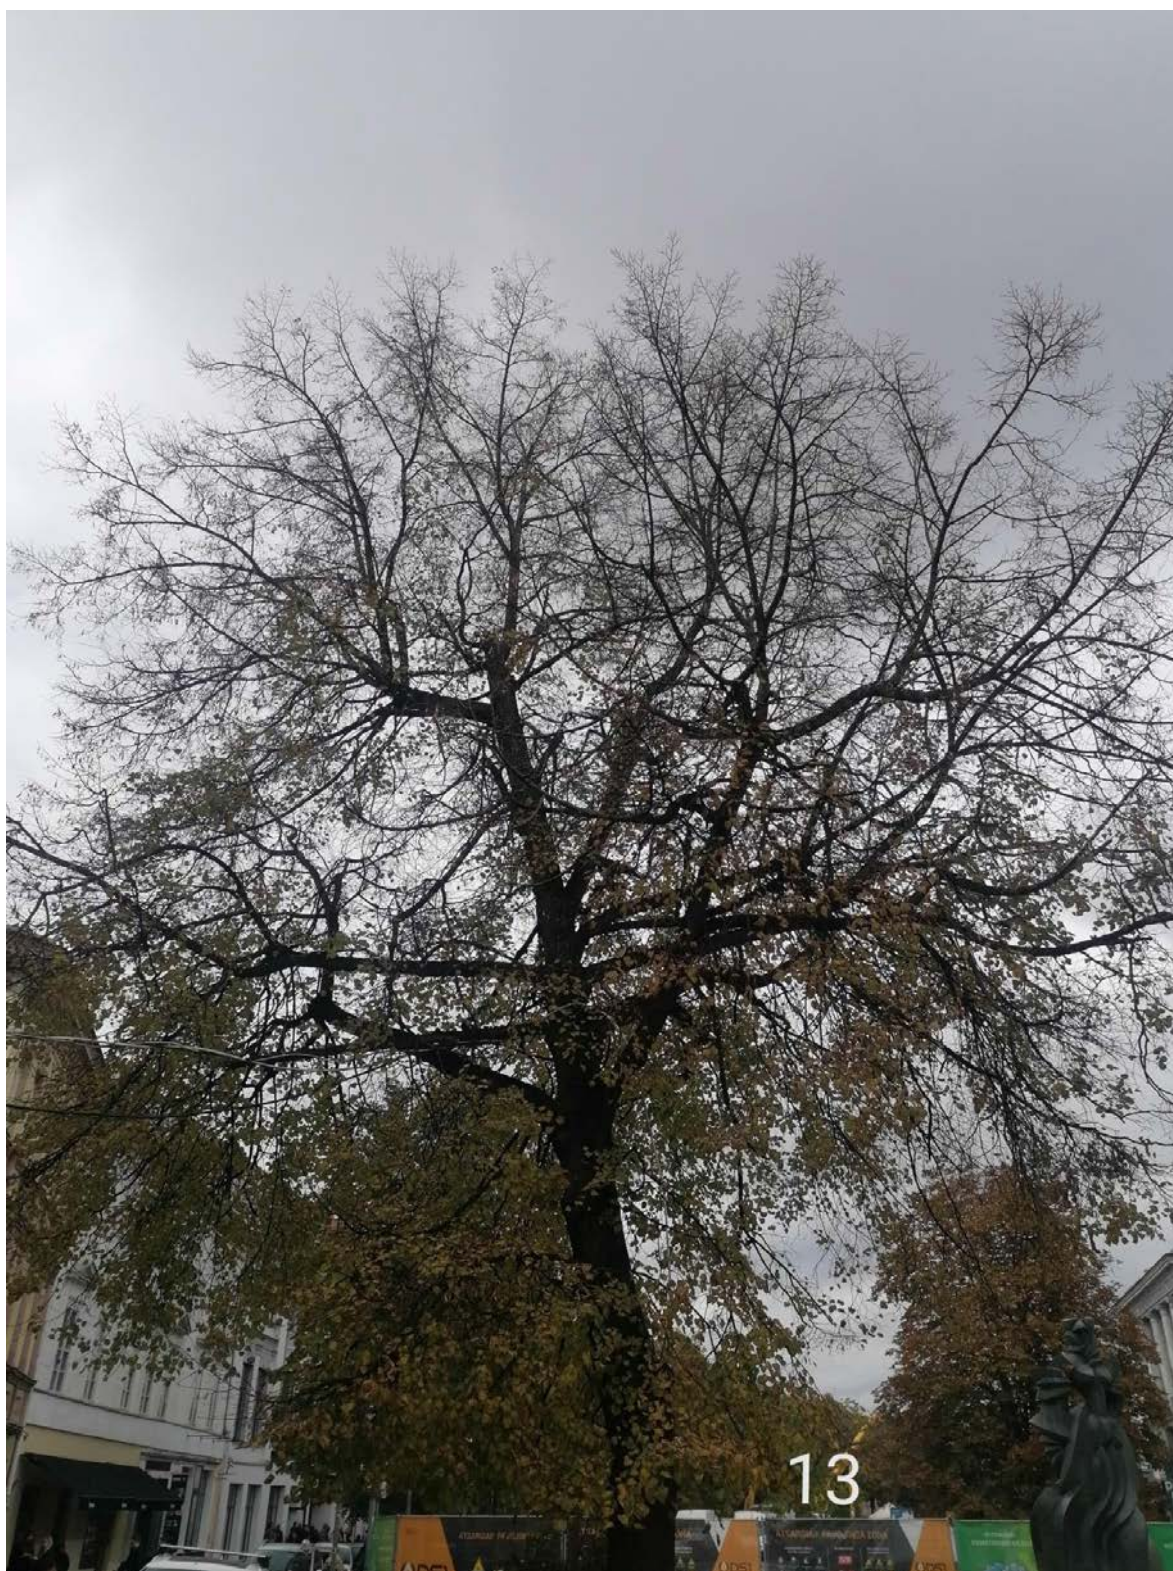
Mažalapė liepa (nr. 13 plane). Praeityje neteisingai genėta (nustuobrinta). Turi sausų šakų ir yra apraizgyta elektros laidais. Reikalingas lajos priežiūros genėjimas, rekomenduojama pašalinti elektros laidus.

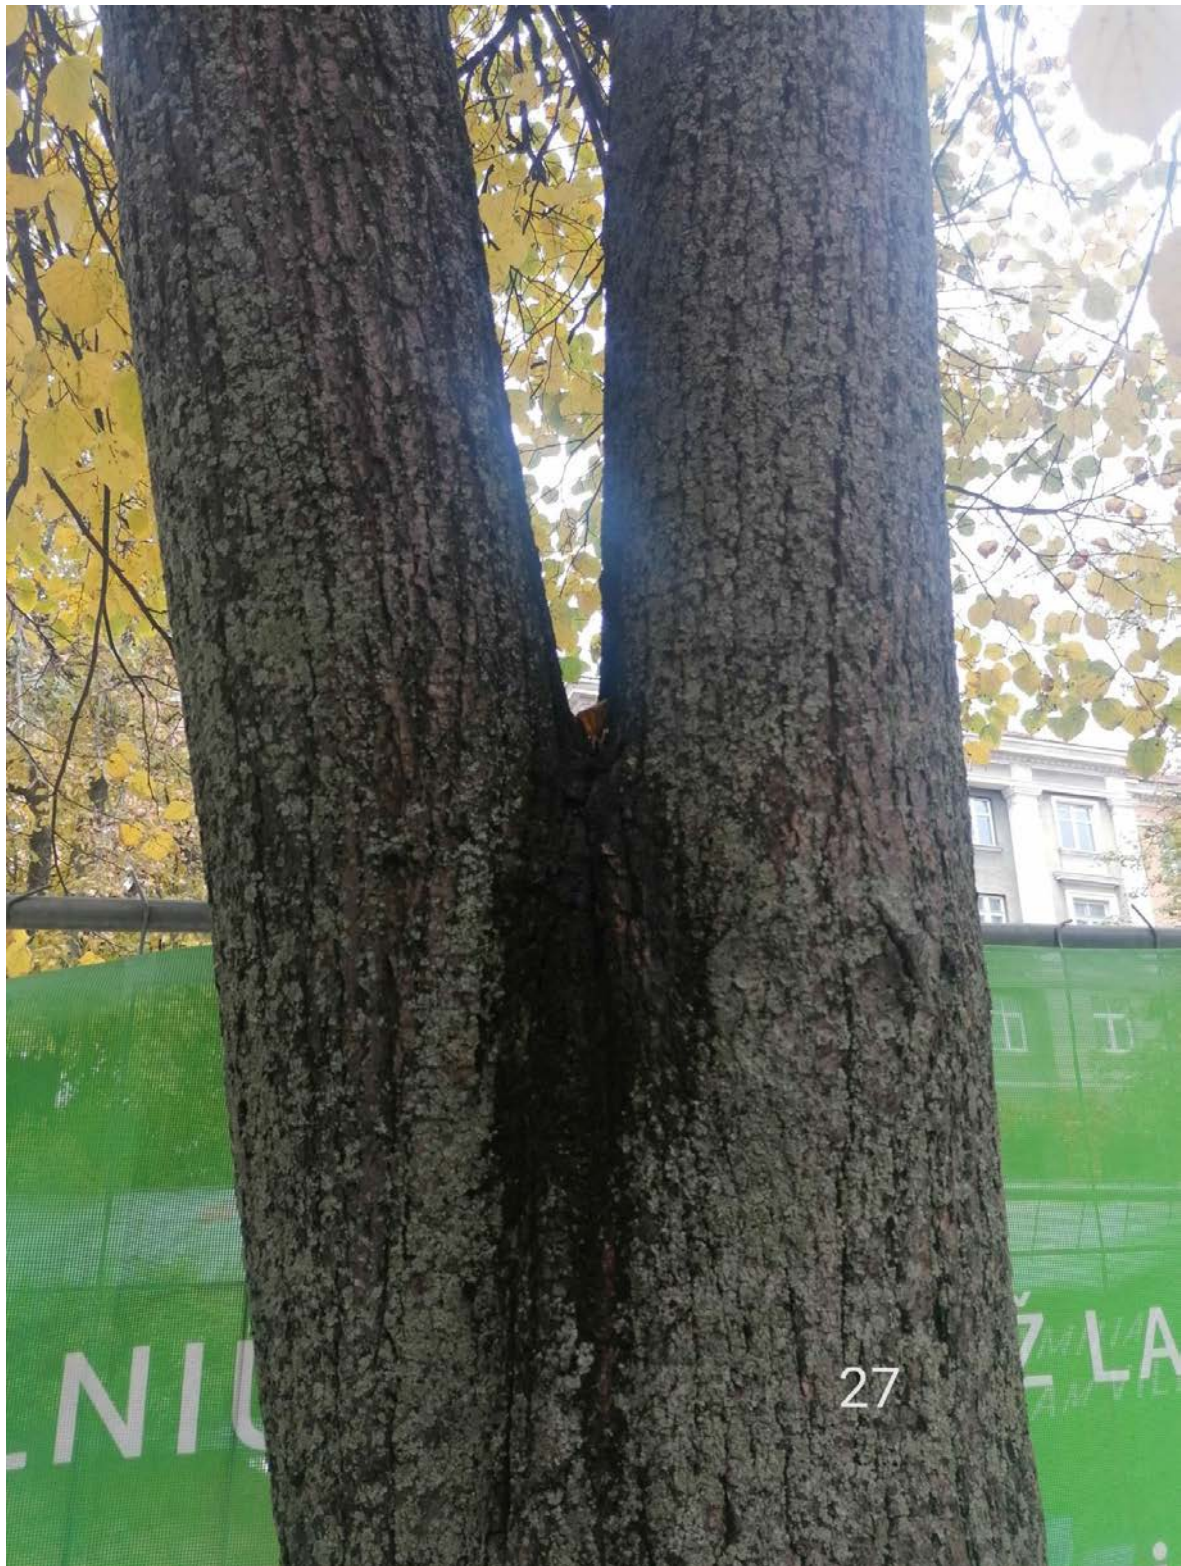
Mažalapė liepa (nr. 27 plane). Turi V formos suaugimą tai yra potenciali lūžio vieta. Reikalingas visos lajos redukcinis genėjimas virš V formos suaugimo ir 4 tonų dinaminis lajos sutvirtinimas.

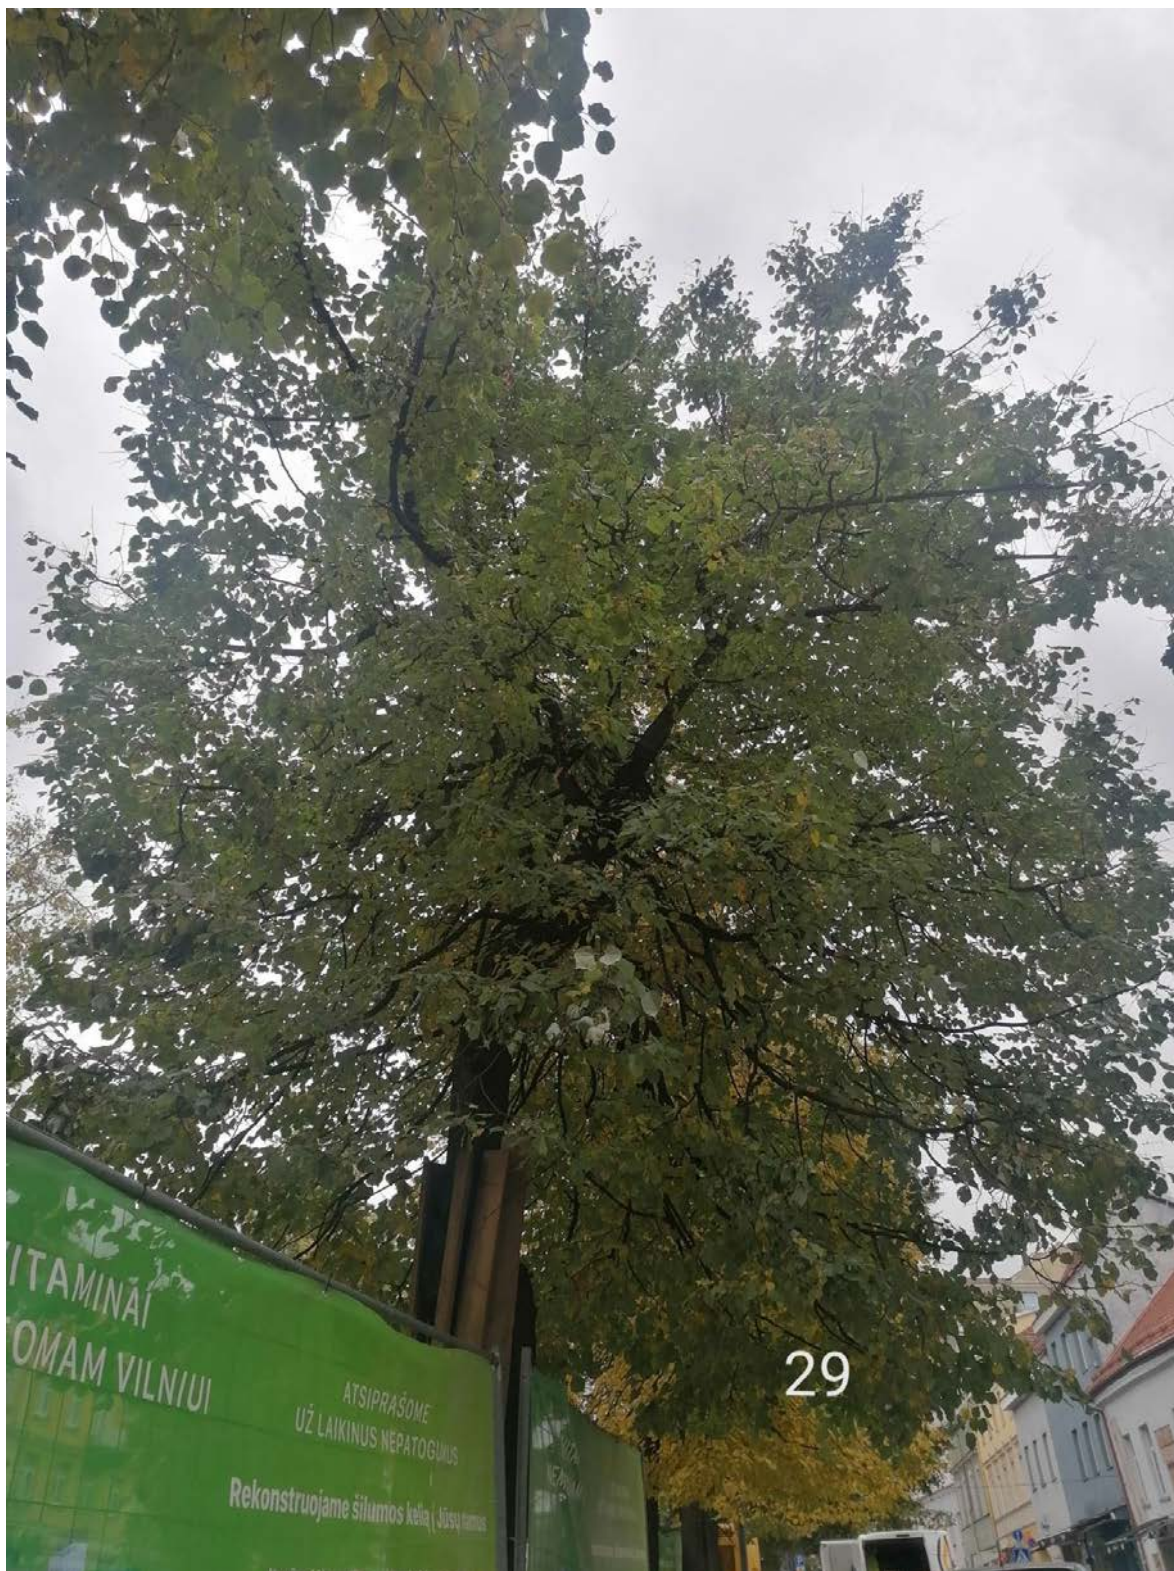
Mažalapė liepa (nr. 29 plane). Nproporcinga laja. Reikalingas pietvakarinės lajos pusės redukcinis genėjimas.

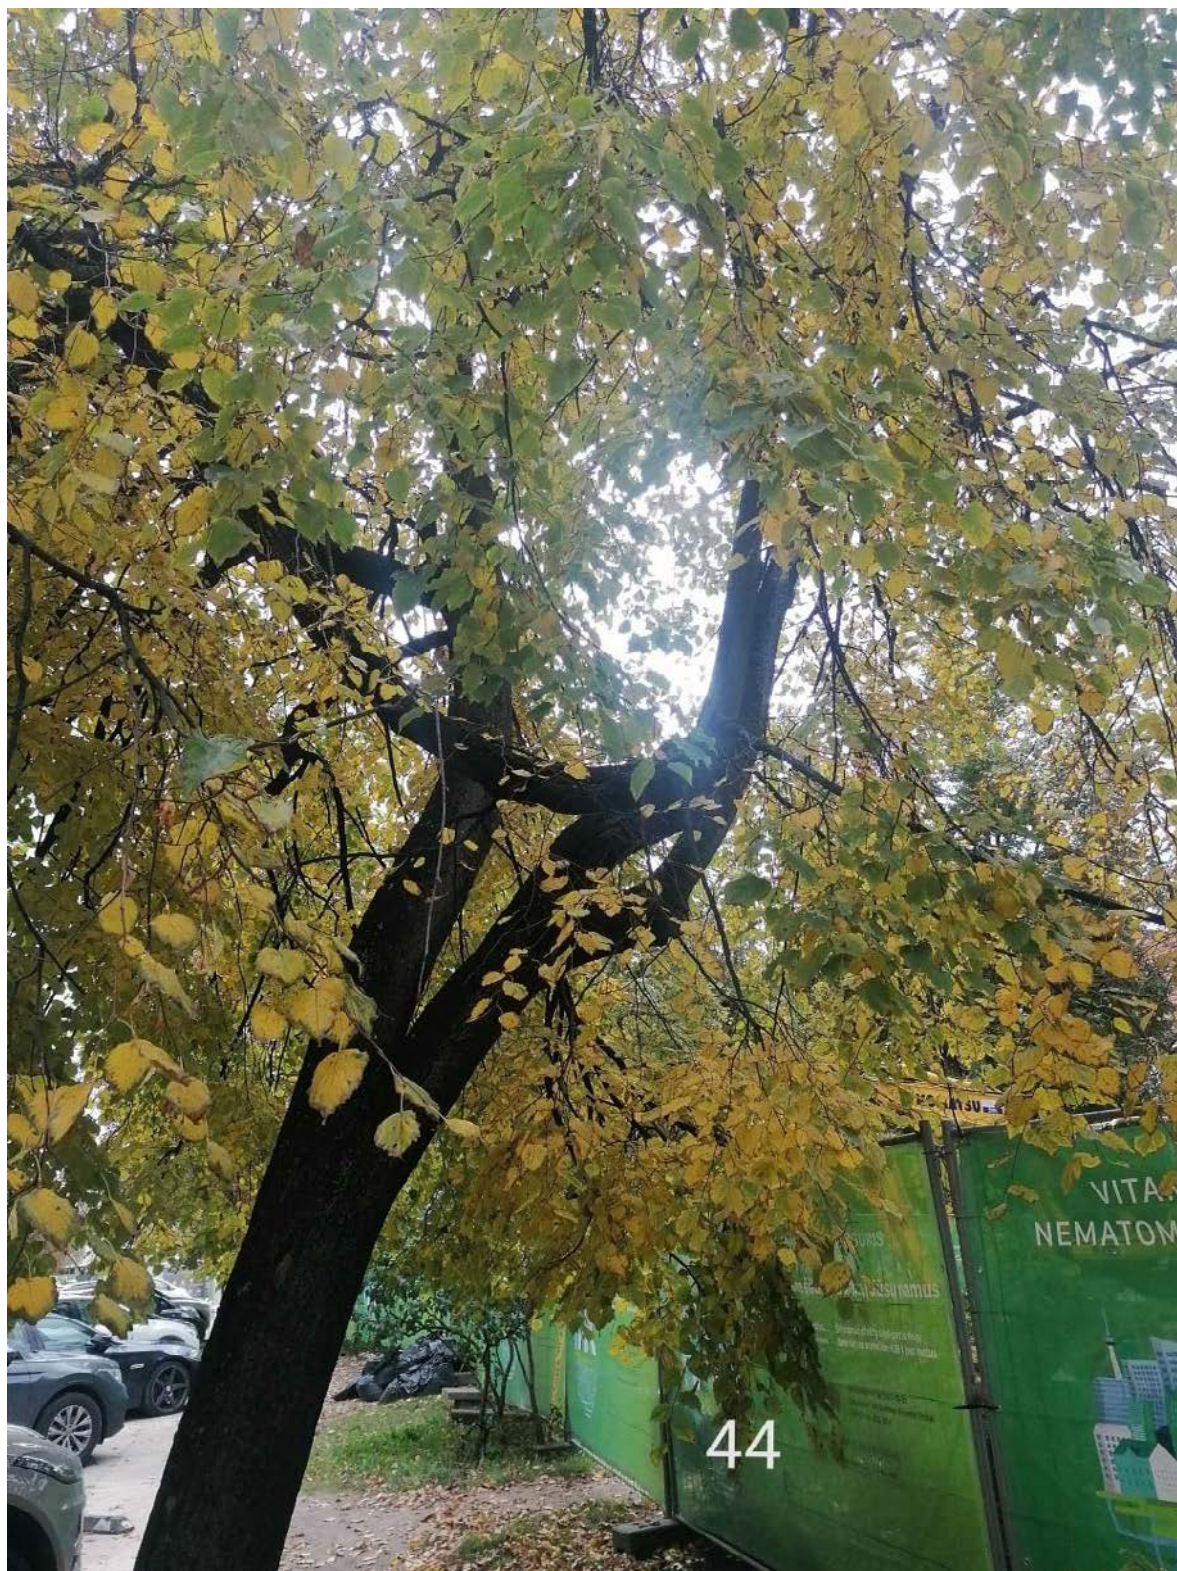
Mažalapė liepa (nr. 44 plane). Paviršinės šaknys stipriai iškilusios virš žemės lygio. Pasvirusi link Vokiečių gatvės vidurinės dalies šaligatvio (pietvakarių kryptimi). V formos suaugimas yra
