| OBJEKTO NUMERIS | TP-25-10 |
| PROJEKTO PAVADINIMAS | Prekybos paskirties pastato Kernavės g. 45, Vilniuje statybos projektas |

## AIŠKINAMASIS RAŠTAS

| PP | UAB „Eunetas“ | | | | TP-25-10-XX-PP-BD-AR | | | | 1 | 21 |

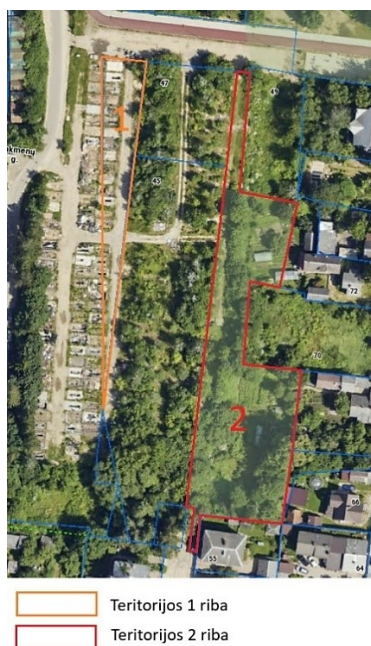
2 pav. Savivaldybės infrastruktūros remonto, atstatymo ir/ ar viešosios erdvės sukūrimo (ties Kernavės g. 45, 47) situacijos schema

Teritorijos 1 riba  
Teritorijos 2 riba

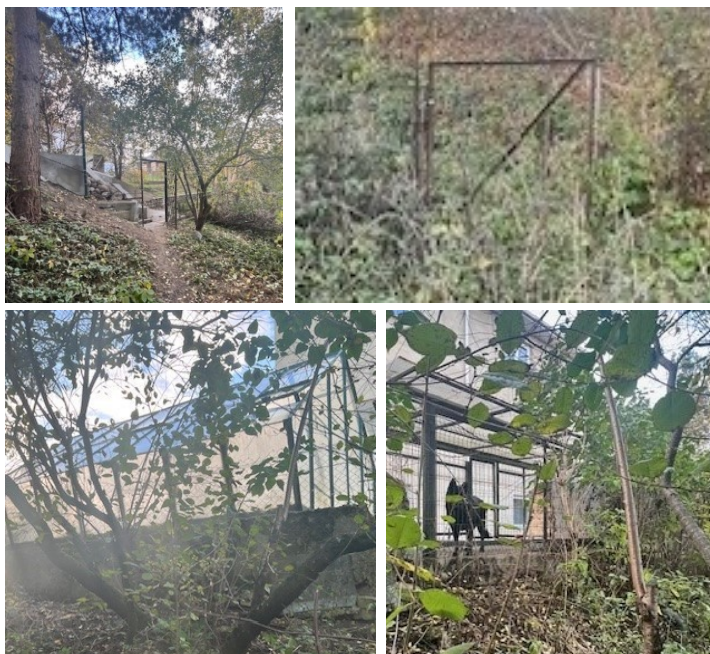
**28 pav.** Ties Neries senvagės šlaito aukščiausia riba (perimetre), individualių gyvenamosios paskirties sklypų savininkai yra įsirengę išėjimus iš teritorijos, į šlaitą meta savo bioatliekas.

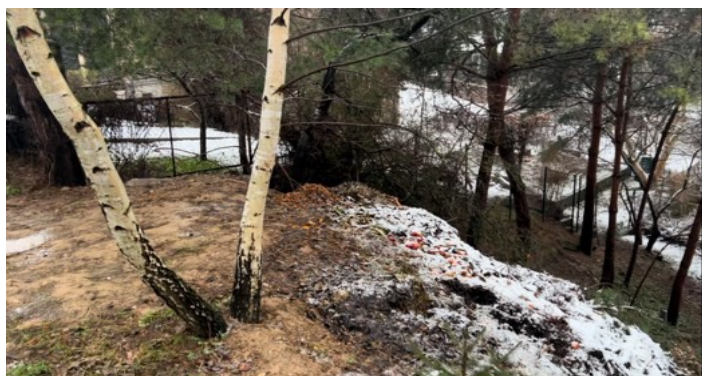
**29 pav.** Bioatliekų aukščiausioje Neries senvagės vietoje (Dubingių g. akligatvio vietoje) yra įpratę atsikratyti ir kiti Dubingių g. gyventojai.

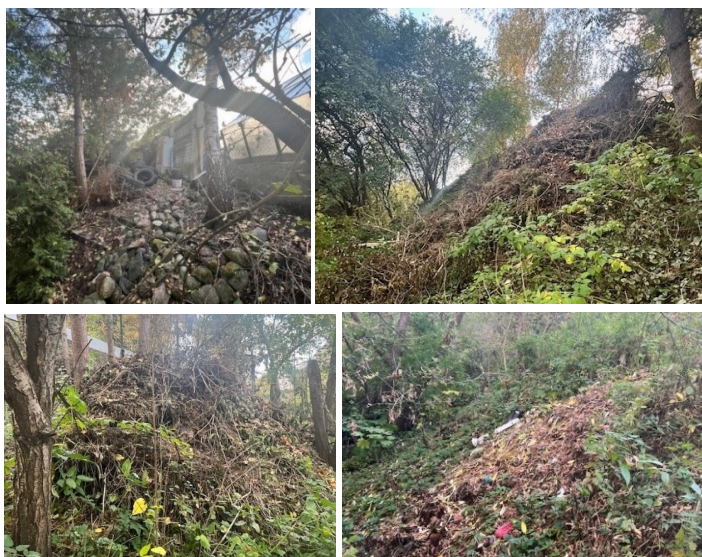
**30 pav.** Atliekų sankaupos viršutinėje Neries senvagės šlaito dalyje.

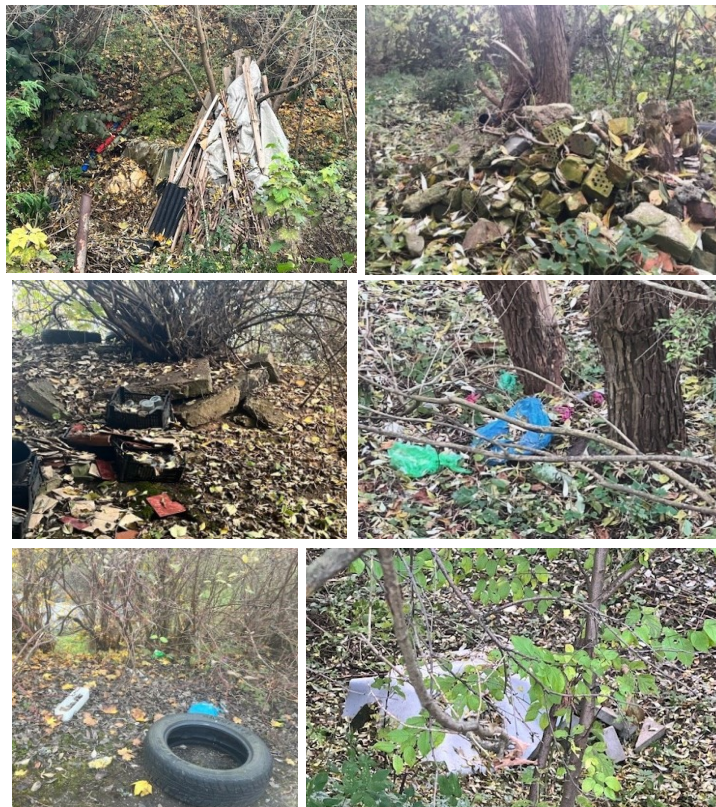
**31 pav.** Apatinėje Neries senvagės vietoje (analizuojamame sklype), papėdėje, taip pat gausu įvairaus pobūdžio atliekų sankaupų.

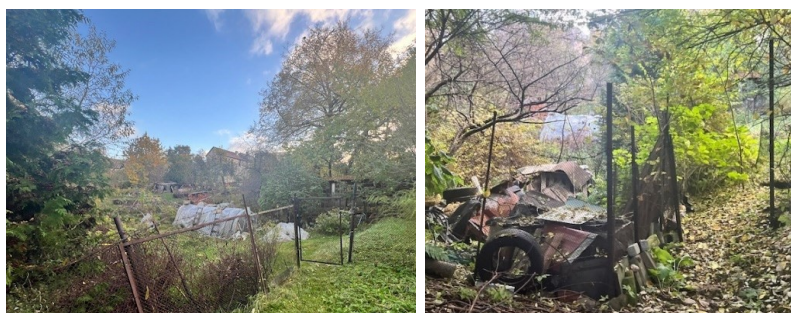
**32 pav.** Ties nuožulnesniais šlaitais, iš privačių gyvenamųjų namų teritorijos pusės, bendro naudojimo teritorija naudojama privačių asmenų įvairaus pobūdžio ūkinei veiklai, sudalinta metalinėmis tvoromis.

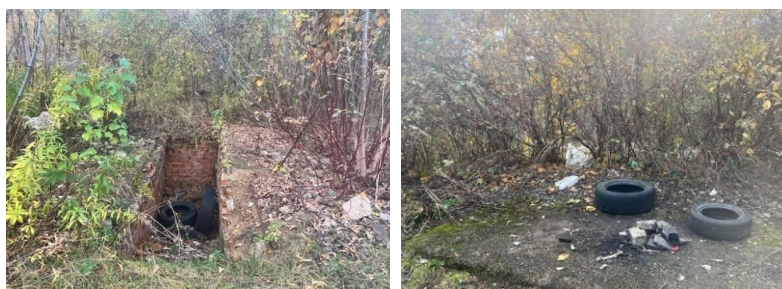
**33 pav.** Gretimo sklypo buvusioje garažų teritorijos „terasoje“ gausu įvairaus pobūdžio statybinių atliekų likučių. Visos teritorijos plote suformuotas apie 2–4 metrų storio dirbtinio grunto (smėlio, žvyro ir statybinių atliekų mišinio) sluoksnis.

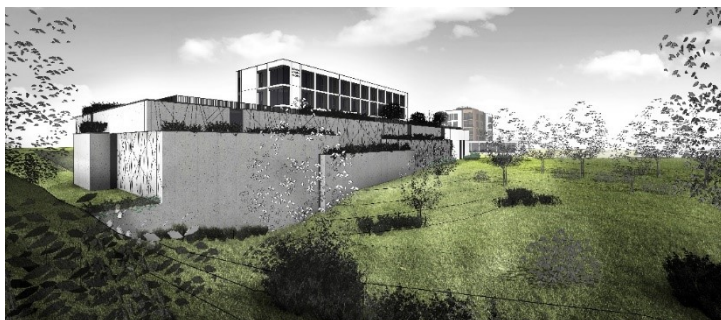
45 pav. Paveikslėlyje nurodyta, kad įgyvendinus Kernavės g. 45 pastato projektą, analizuojama teritorija būtų su kelių metrų nuolydžio dauba, nepritaikyta funkcionaliam naudojimui.

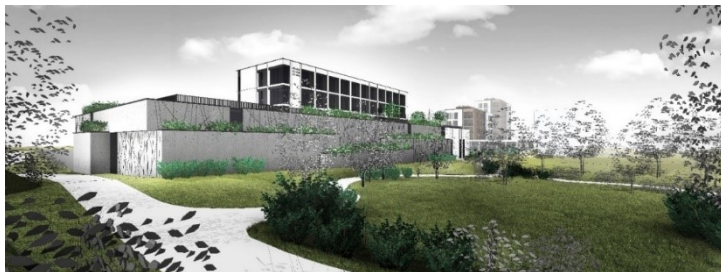
47 pav. Šiame paveikslėlyje parodytas numatomas preliminarus reljefo išlyginimo sprendinys gyliausioje teritorijos vietoje.

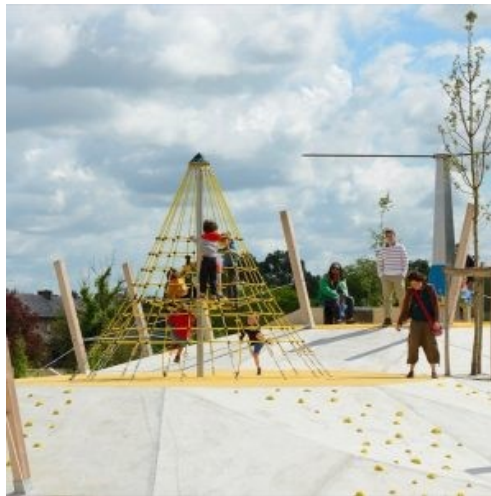
**49 pav.** piramidės tinklo idėja laipiojimui

Įrengiant elementus viešojoje erdvėje kurie būtų pritaikyti aktyviam laisvalaikiui, būtų siūlomi tokie sprendiniai, kaip tinklo motyvo karstyklės (**49 pav.**) ar elementai arba laipiojimo kalvelių objektai (skirtingo aukščio elementai, kuriais galima sukurti kliūčių ruožą ir/ar trajektoriją perėjimui (**50, 51 pav.**).

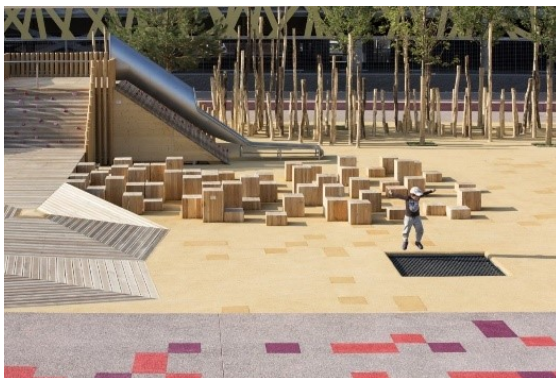
**50 pav.** laipiojimo kubų labirinto analogas

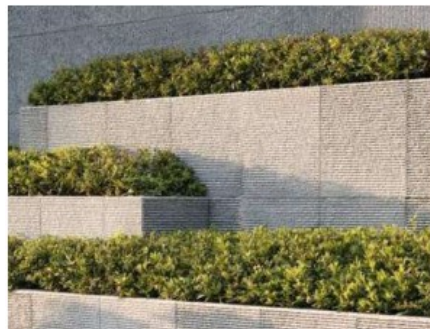
**53 pav.** Dekoratyvinis želdynų masyvų terasavimas (analogas)

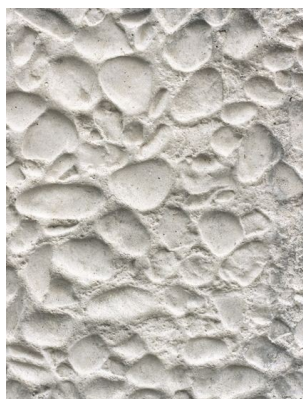
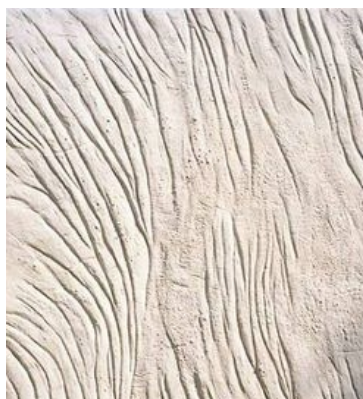
**Pav. 54** atraminių sienučių bareljefinio betono paviršių fragmentai (analogas)

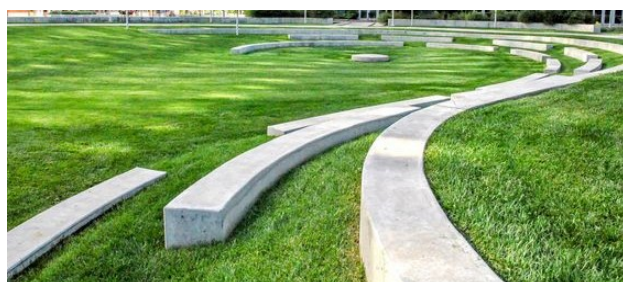
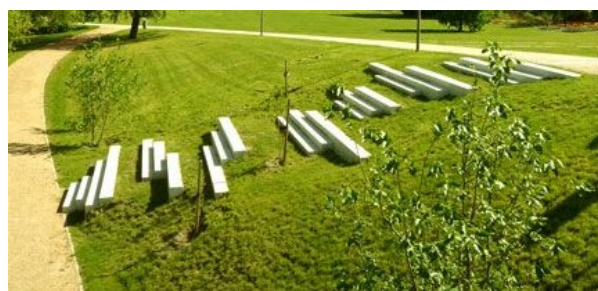
**55 pav.** terasavimo elementai (analogas)

**56 pav.** pateikti viešosios erdvės analogai, kurie galėtų būti idėja projekto sprendiniams. Toks detalizuojamas terasavimas (keli atitinkamo pobūdžio fragmentai) galėtų sklandžiai persipinti su prekybos paskirties pastato apželdinamo stogo sprendiniais.

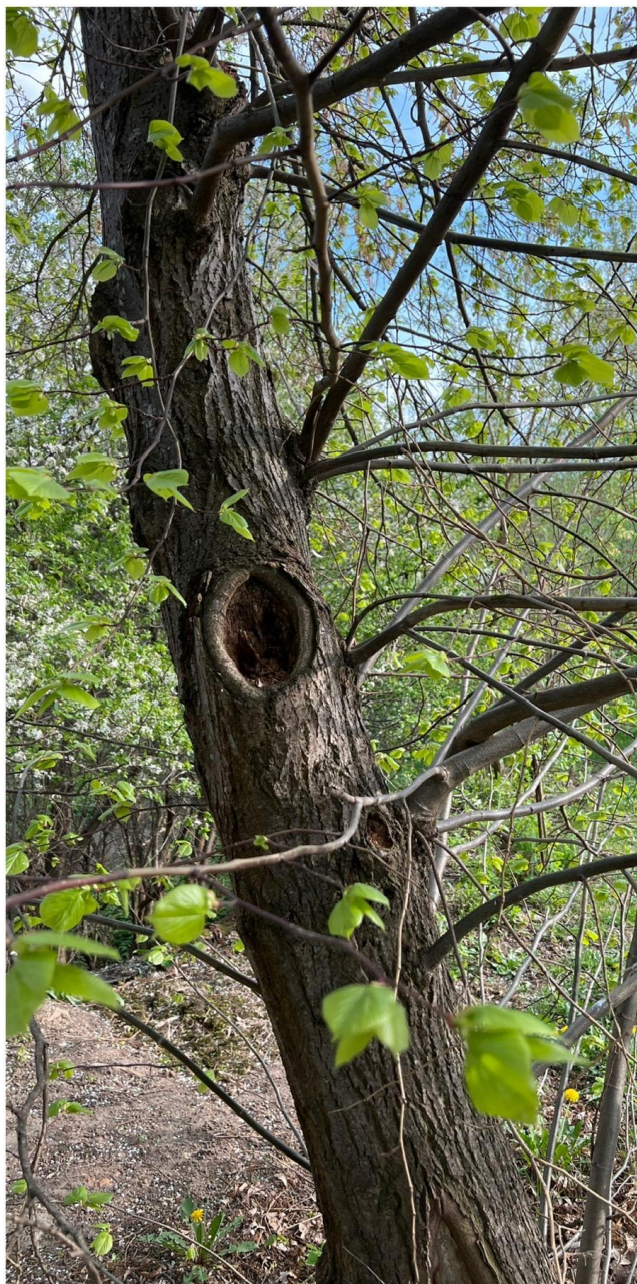
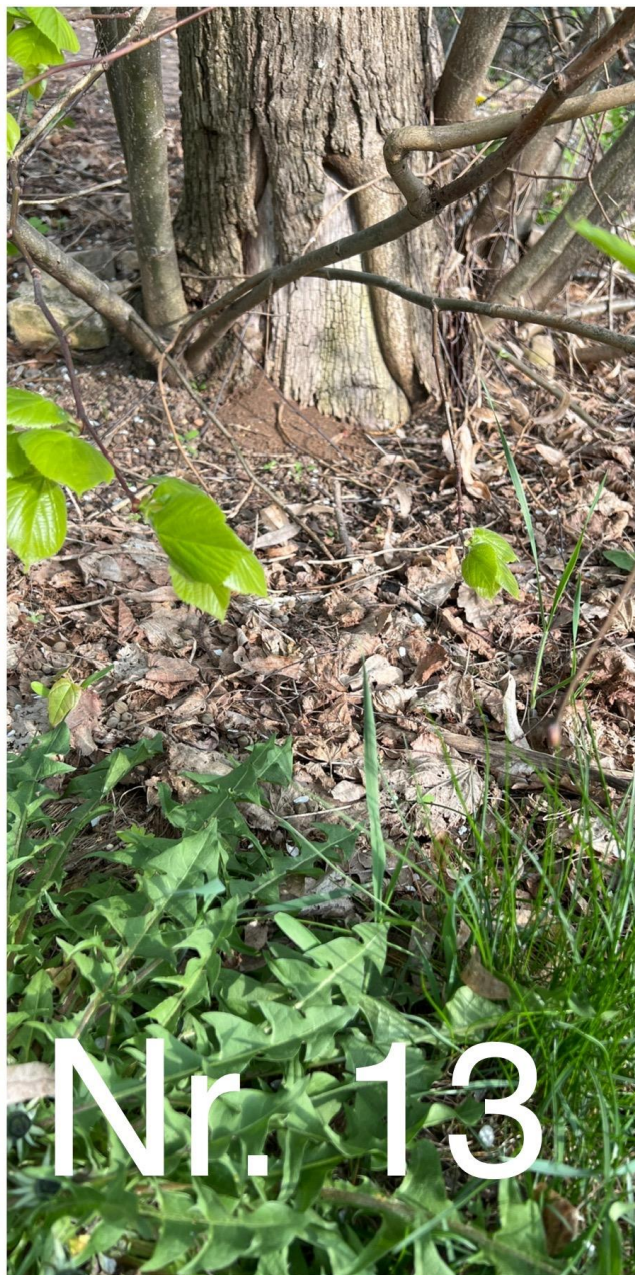
Mažalapė liepa (nr. 13 plane) - matomas pažeidimas šaknų kaklelyje, 1.5 m. aukštyje formuojasi drevė. Augavietė supresuota.  
Rekomenduojama atlikti lajos priežiūros genėjimą ir augavietės gerinimo (revitalizacijos) procedūras. Taip pat atlikinėti nuolatinį būklės monitoringą.

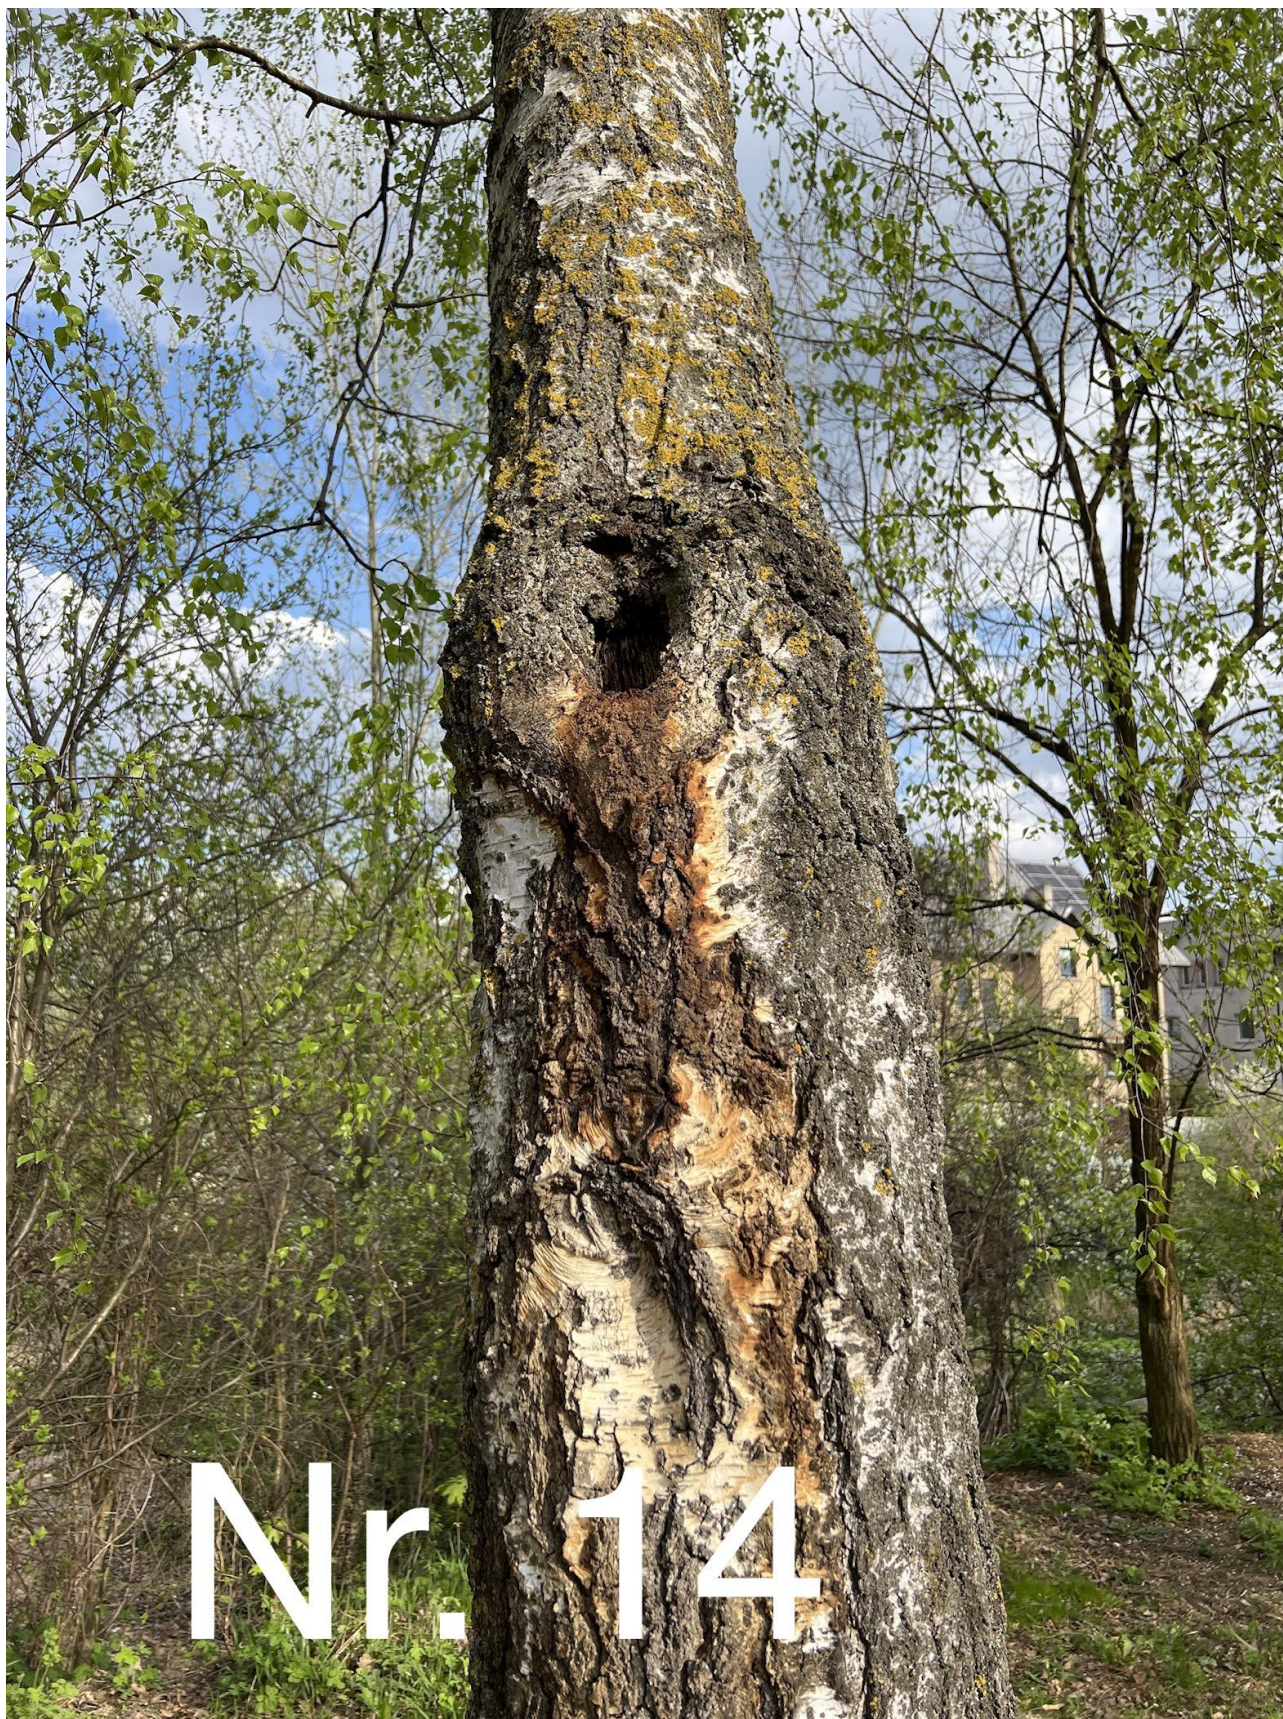
Karpotasis beržas (nr. 14 plane) - 2m. aukštyje formuojasi drevė. Augavietė supresuota. Rekomenduojama atlikti lajos priežiūros genėjimą ir augavietės gerinimo (revitalizacijos) procedūras. Taip pat atlikinėti nuolatinį būklės monitoringą.

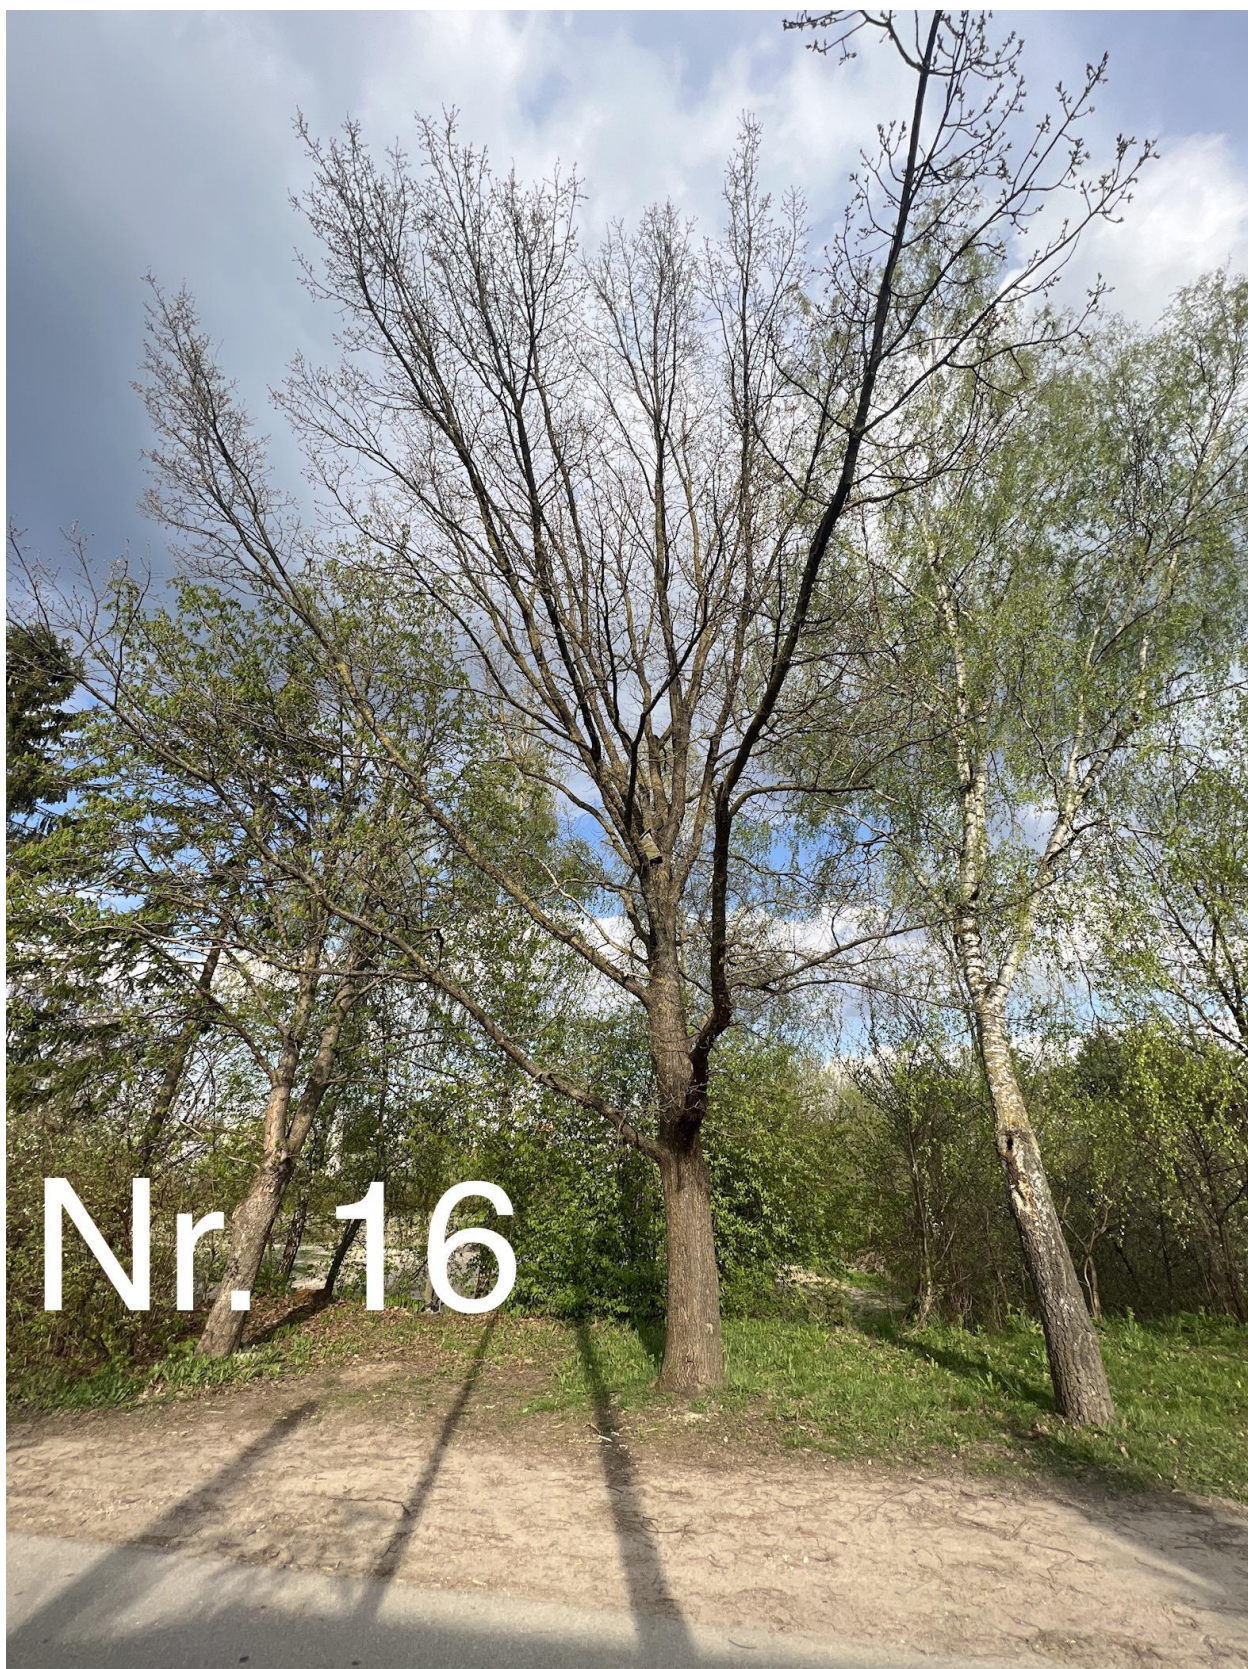
Paprastasis ąžuolas (nr. 16 plane) - Kamiene yra sausų šakų. Matoma, kad nekartą buvo aplaužytas aukštesnių transporto priemonių. Polajyje vyksta chaotiškas automobilių parkavimas.

Siūloma įrengti atitvarą apribojantį automobilių eismą ir statymą dalyje polajo ploto.

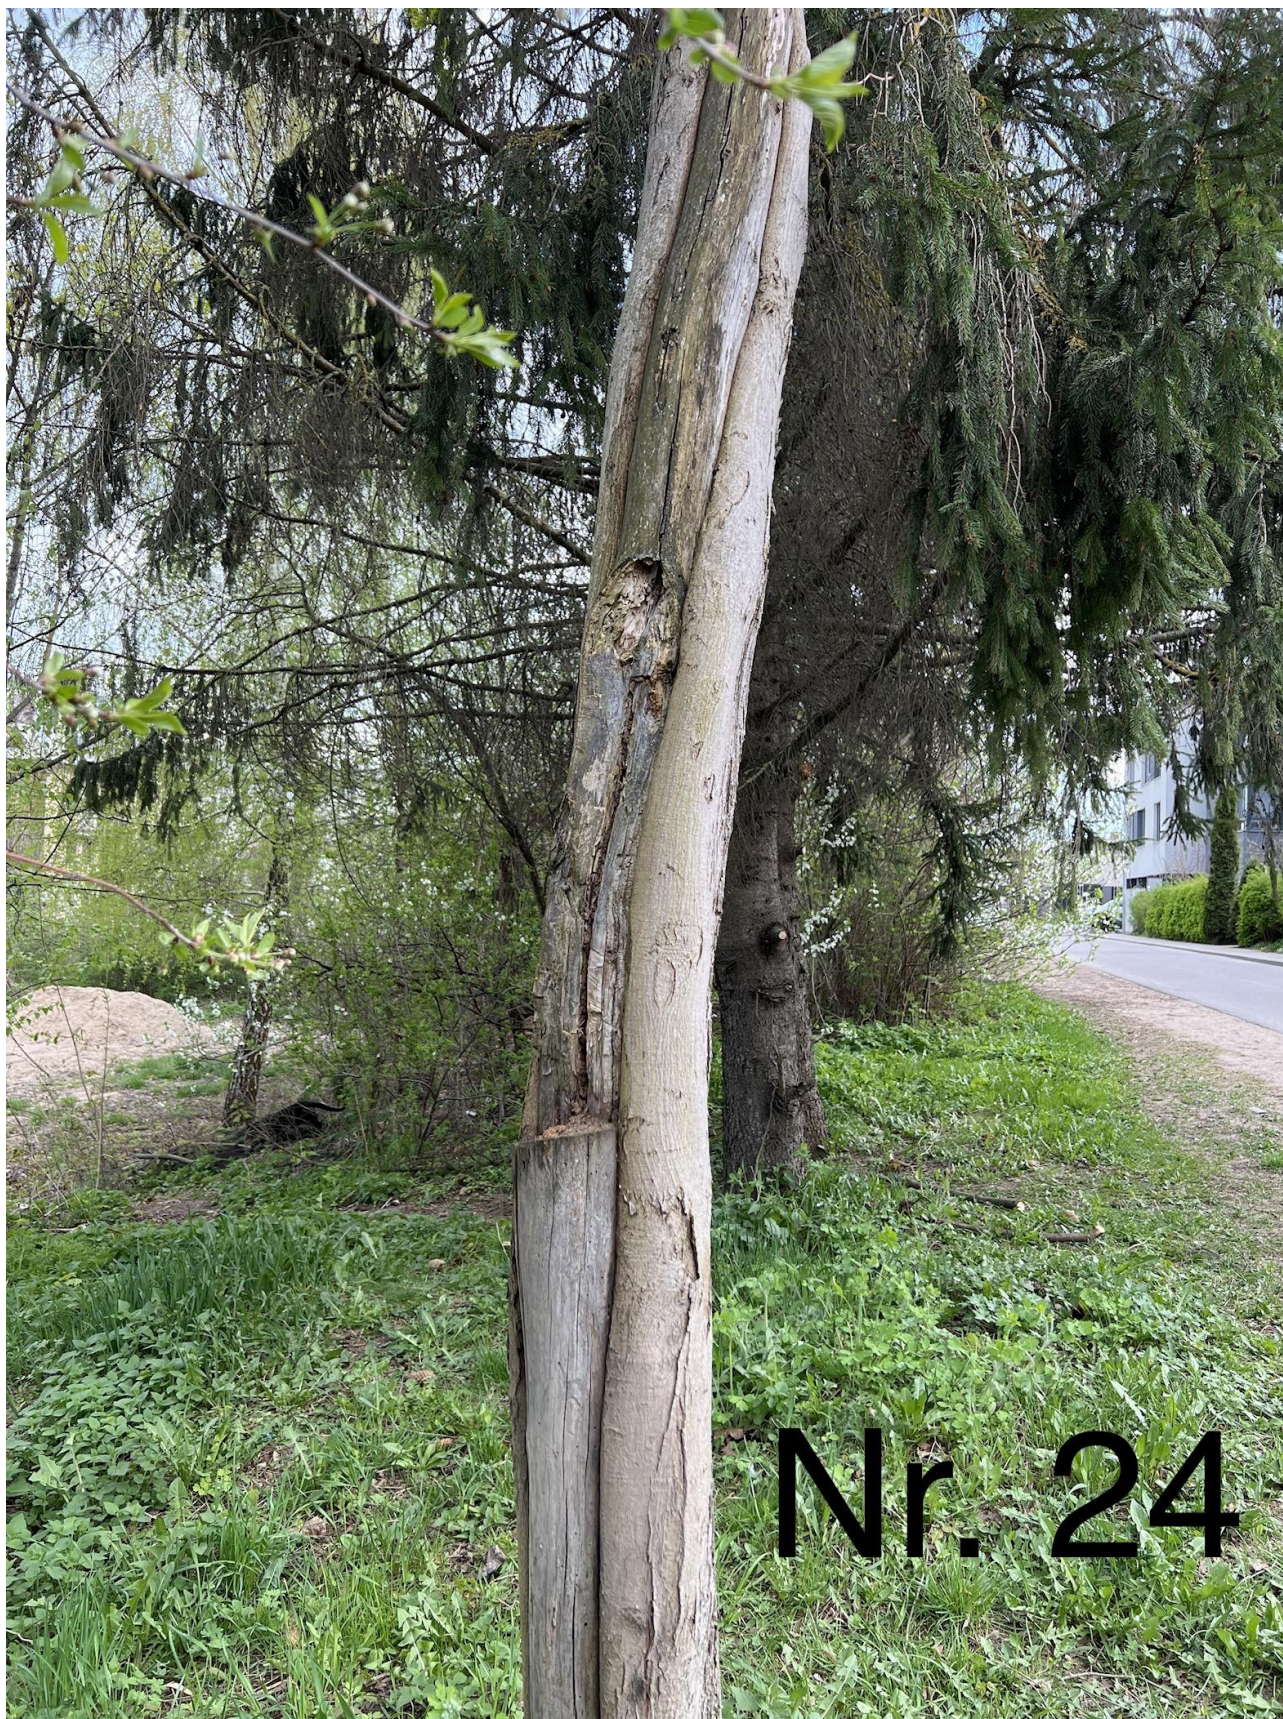
Paprastasis klevas (nr. 24 plane) - išilginis trūkis per visą kamieną.  
Siūloma šalinti.

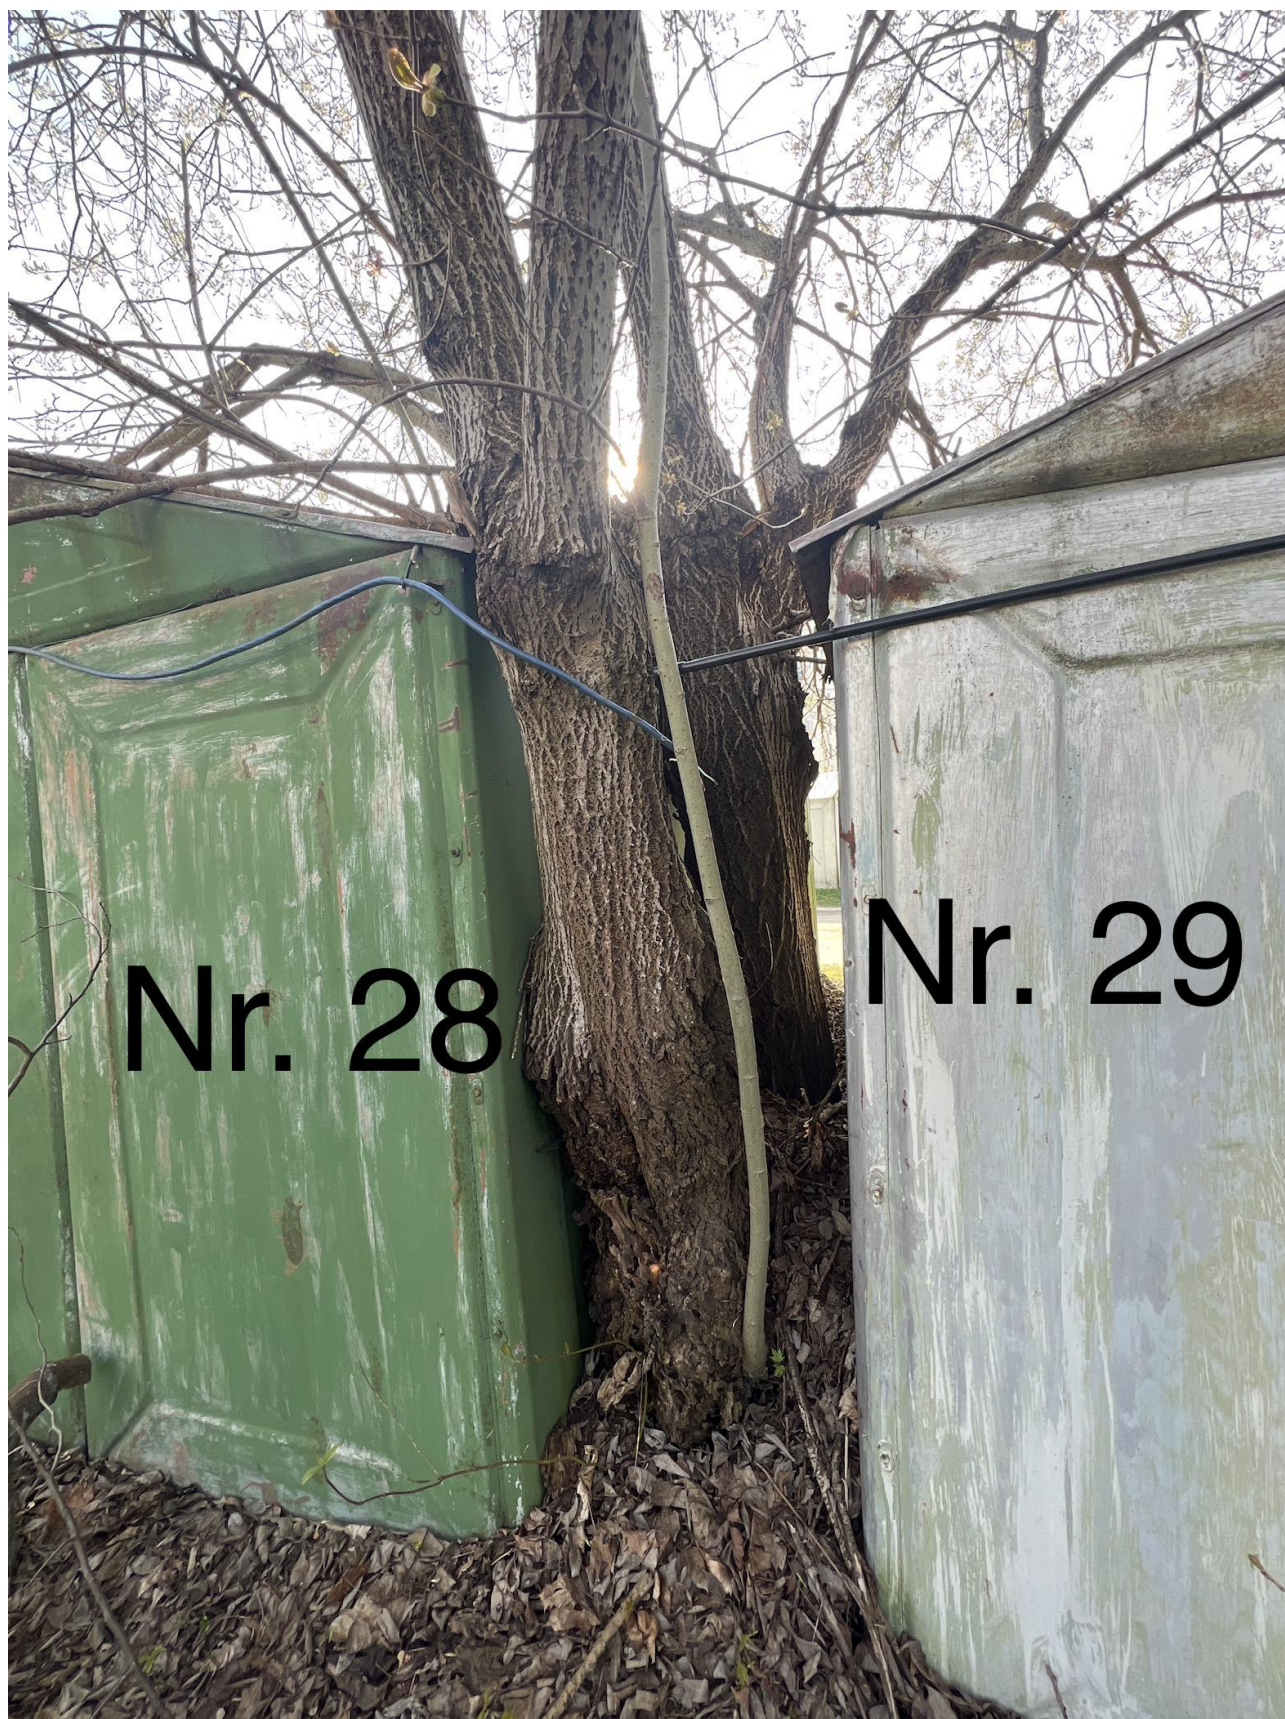
Blindės (nr. 28 ir nr. 29 plane) - auga tarp garažų, abiejų kamienai apauginę garažo stogo dalį. Siūloma šalinti.

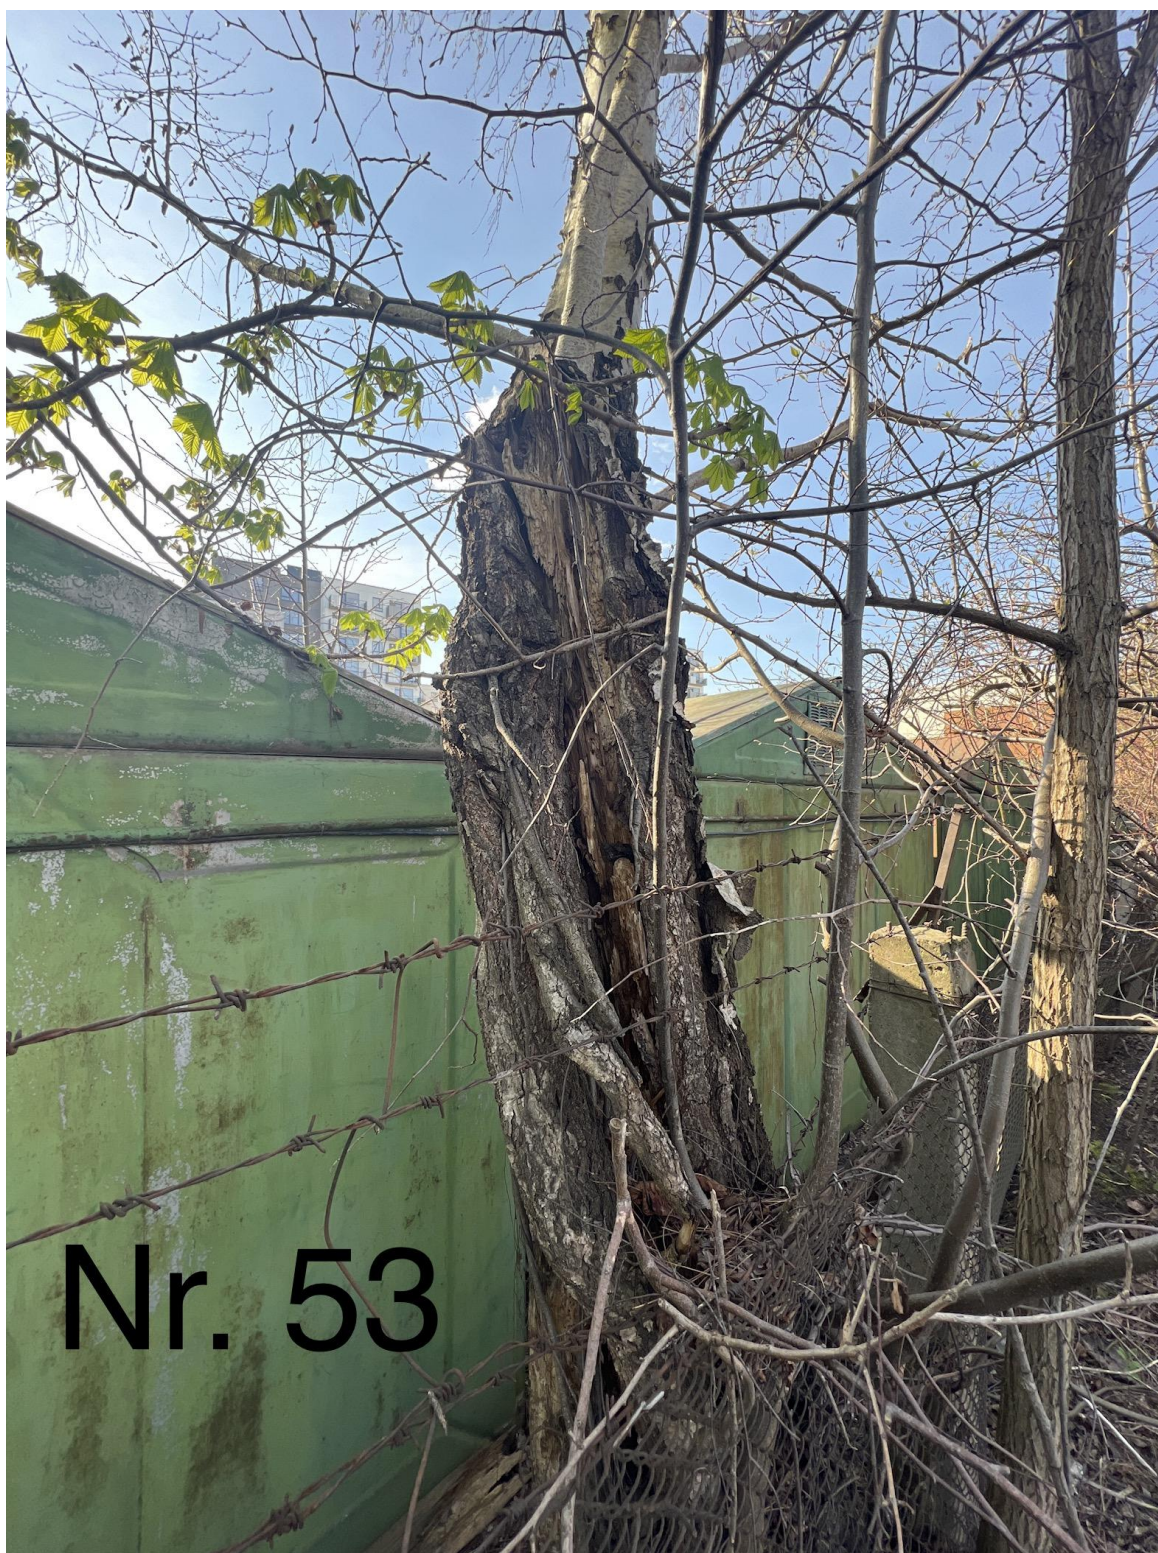
Karpotasis beržas (nr. 53 plane) - kamienės sutrunijęs ir supuvęs. Įaugęs į tvorą. Siūloma šalinti.

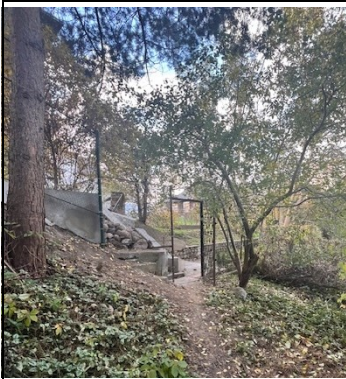
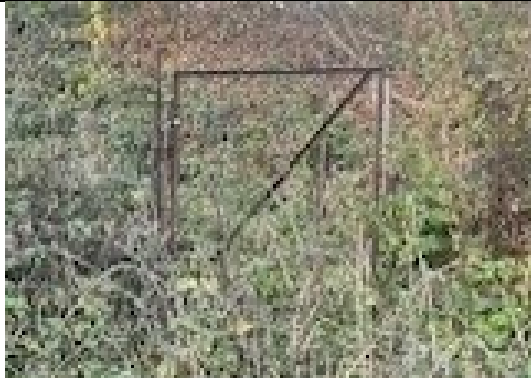
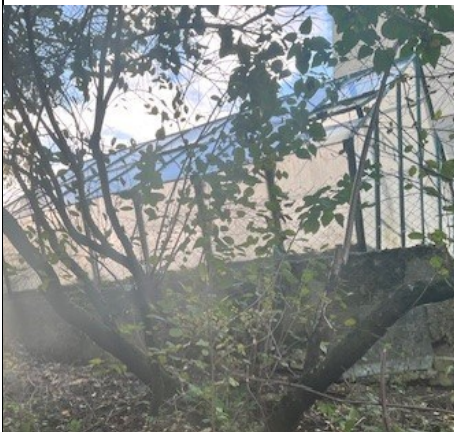
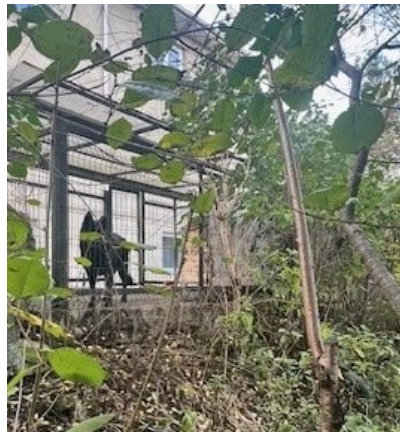
Ties Neries senvagės šlaito aukščiausia riba (perimetre), individualių gyvenamosios paslirtės sklypų savininkai yra įsirengę išėjimus iš teritorijos, kad atsikratyti į šlaitu numetamomis bioatliekomis.

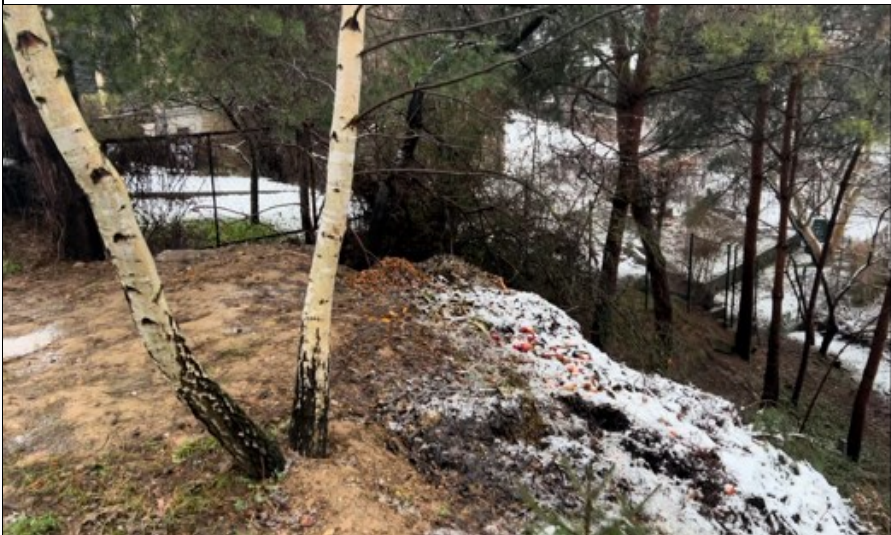
Bioatleikų aukčiausioje Neres senvagės vietoje (Dubingių g. akligatvio vietoje) yra įpratę atsikratyti ir kiti Dubingių g. gyventojai.

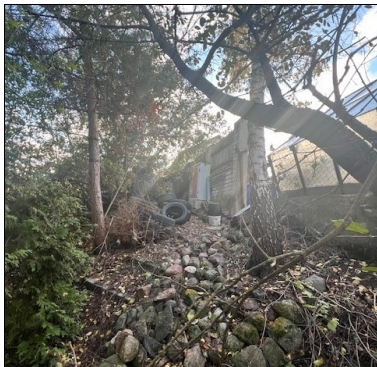
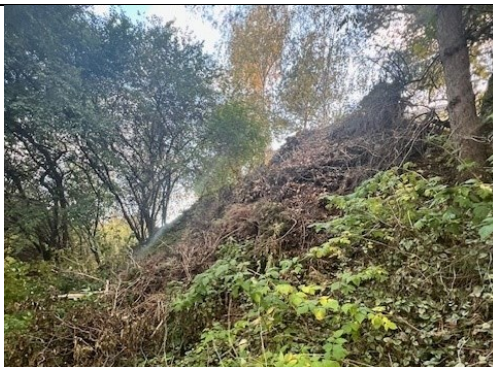
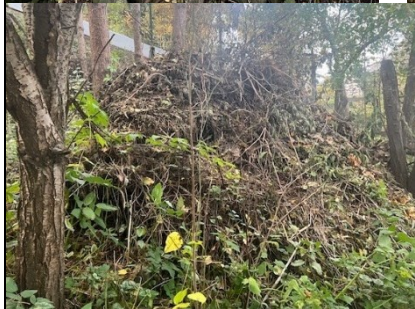
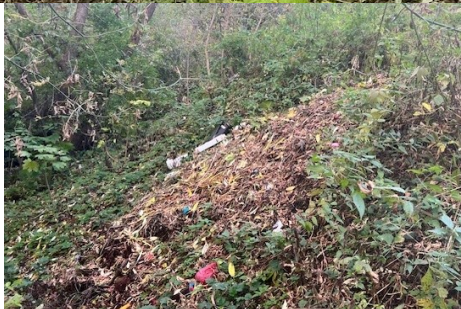
Atliekų sankaupos viršutinėje  
Neries senvagės šlaito dalyje

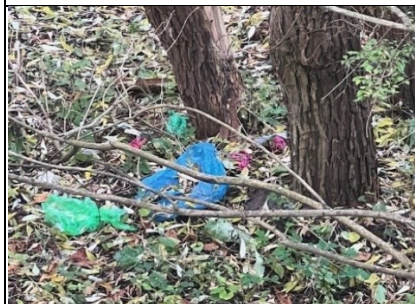
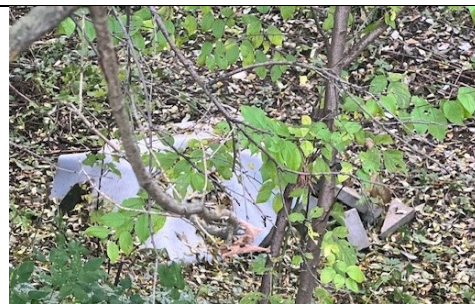
Apatinėje Neries senvagės  
vietoje (ties aktuali teritorija),  
papėdėje, taip pat l. gausu  
įvairaus pobūdžio atliekų  
sankaupų

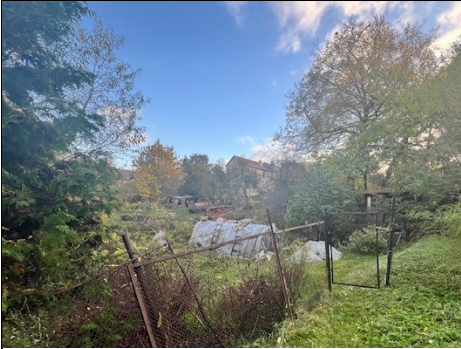
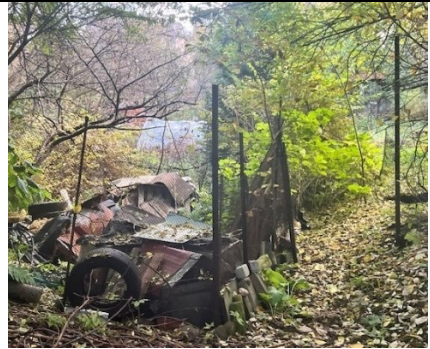
| | | <p>Ties nuožulnesniais šlaitais, iš privačių teritorijų pusės, bendro naudojimo teritorija naudojama privačių asmenų įvairaus pobūdžio ūkinei veiklai, sudalinta metalinėmis tvoromis.</p> |

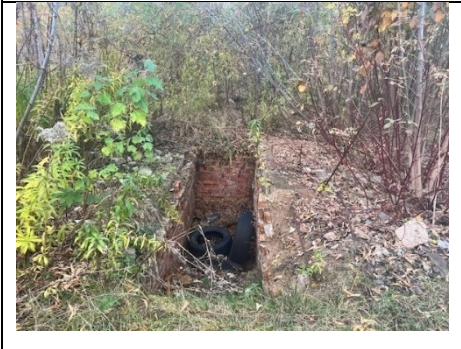
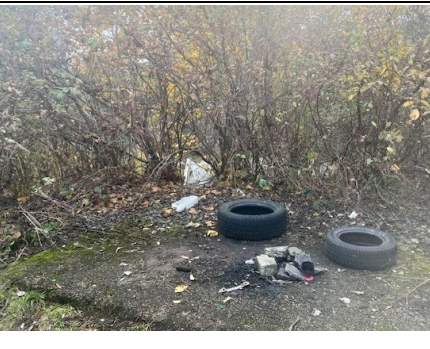
| | | <p>Buvusioje garažų teritorijos „terasoje“ gausu įvairaus pobūdžio statybinių atliekų likučių. Visos teritorijos plote suformuotas apie 2 – 4 metrų storio dirbtinio grunto (smėlio, žvyros ir statybinių atliekų mišinio) sluoksnis.</p> |

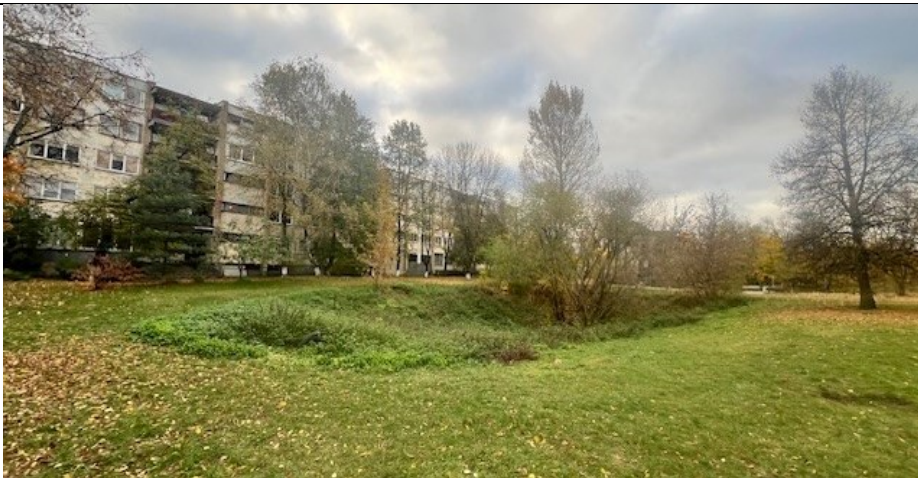
Visiškai dėl per stačių šlaitų ir jų sudėtingos priežiūros neeksploatuojama („nejžengiama“) dauba – „duobė“ greta mokyklos ir/ ar bendro naudojimo erdvėje, daugiau fotofiksacijų žemiau:

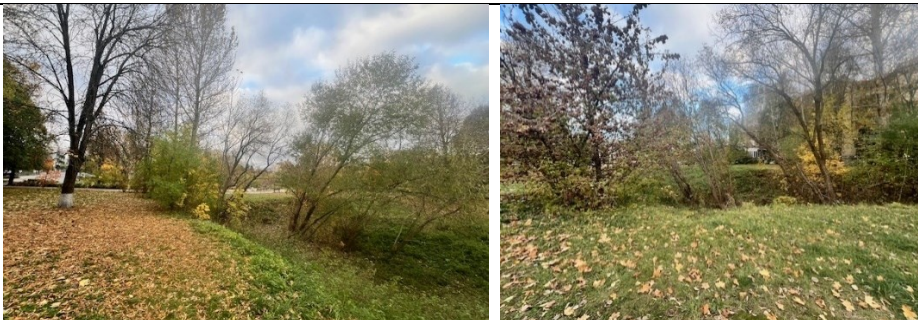
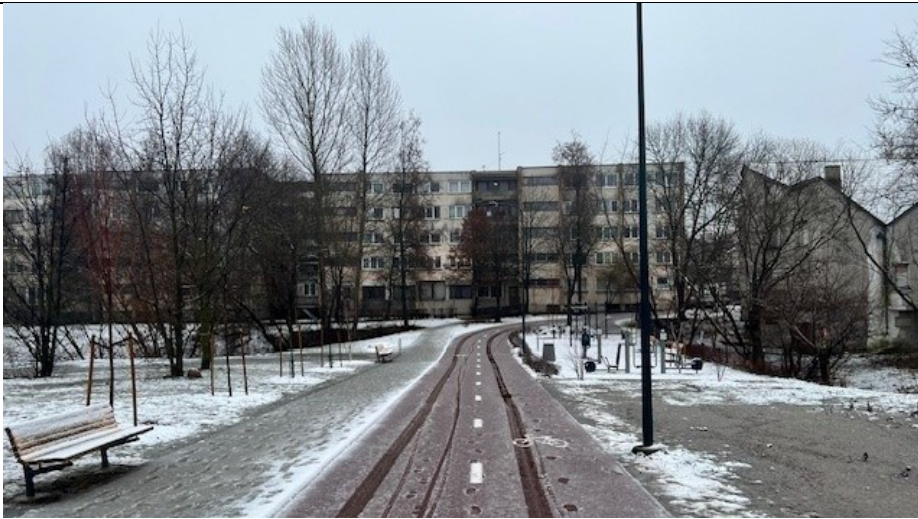
Gretimybėje esantčios „daubos“ – duobės išsaugojimo ir/ arba nesutvarkymo (nepritaikymo eksploatavimui švelninant šlaitus) pavyzdys.

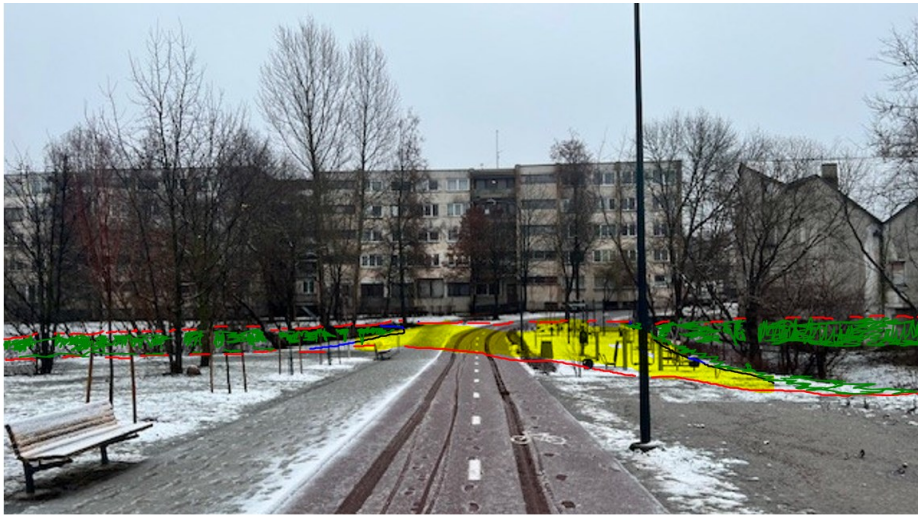
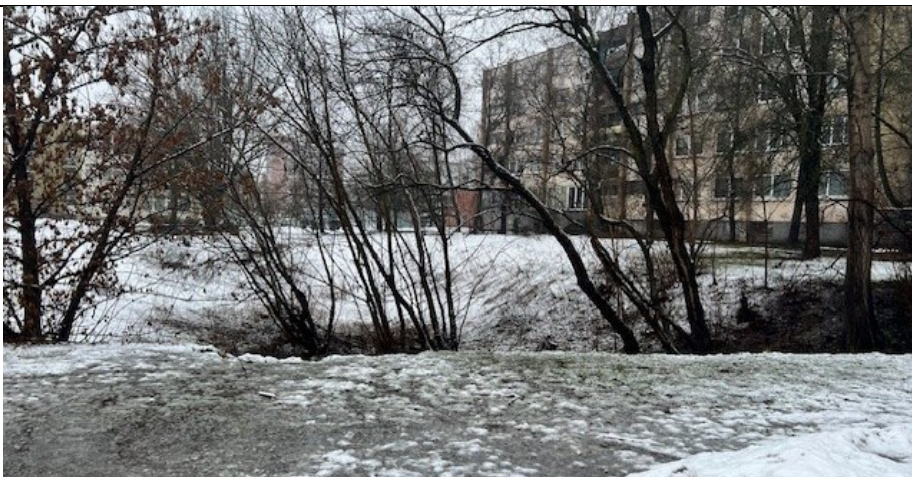
Minima „dauba“ – duobė buvo suformuota (performuota) VMSA iniciatyva, per „daubą“ skersai nutiesus dviračių taką ir patogiau eksploatuojamame žemės lygyje įrengus vaikų žaidimo ir sporto aikštelę

Atitinkamo pobūdžio „daubų“ kaip vertingų ir saugotinų kraštovaizdžio objektų saugojimas, nėra prasmingas, nes nei viena iš šios duobės krašinių (šlaitų) nėra susiformavusi natūraliai, tuo pačiu visos – netinkamos patraukliam eksploatavimui ir priežiūrai.

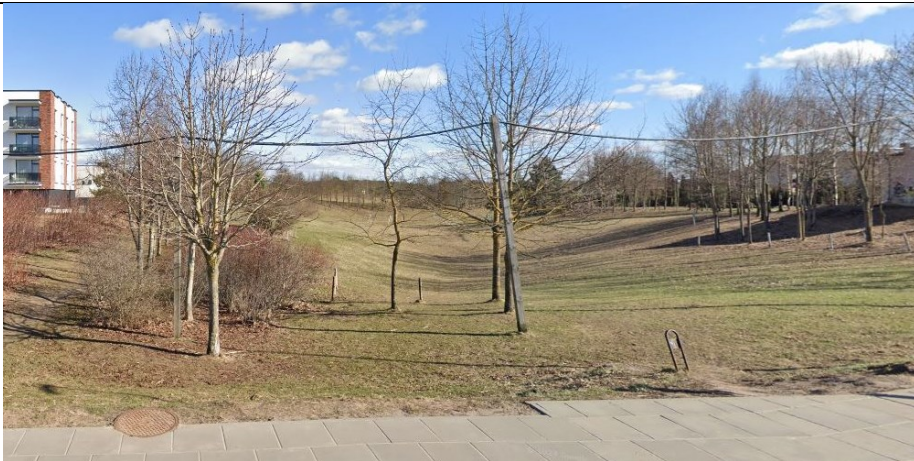
Siektinas daubų- slėnių su tinkamais eksploatavimui paviršiais saugojimo/ eksploatavimo pavyzdys.
